restauratierapport

## Gemaal Dorppolder

Nabij Gaagweg 44, Schipluiden

deel 2 gebrekenanalyse

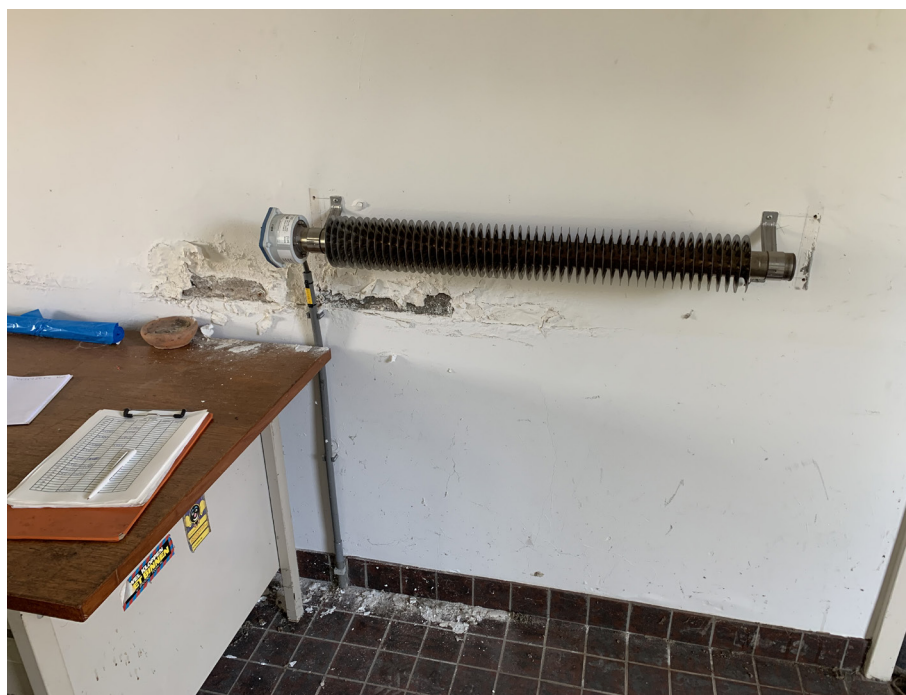
(afb. 68) ribbuiskachel in de machinekamer (foto's TAK architecten, 01 december 2020)

Het gebouw kampt met een slecht binnenklimaat. Dit zou verholpen kunnen worden door het gebouw licht te ventileren. Daarnaast zal een eenvoudige verwarmingsinstallatie de ruimtes droger en vorstvrij moeten houden. De huidige ribbenbuisrachels veroorzaken schade aan stuc- en schilderwerk door de plaatsing tegen de wanden.
