## Asbestinventarisatie van het Gemaal de Dorppolder (m.u.v. hoogspanningsruimte)

| <b>project</b> | Renovatie van het Gemaal van de Dorppolder (702080) | <b>datum</b> | 09 februari 2022 |
| <b>opdrachtgever</b> | Hoogheemraadschap van Delfland - Delft | <b>referentie</b> | 213604_AdB_R_0379_V02 |

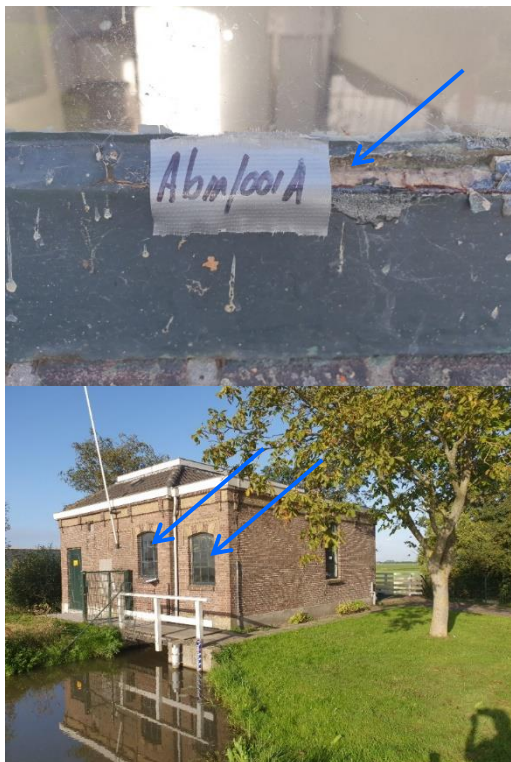
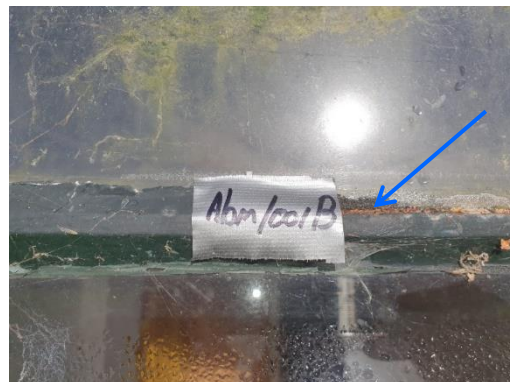
Object: Gemaal Dorppolder Gaagweg 44A Schipluiden  
Ruimte: Gemaal  
Bronnummer: Abm/001 (A-B)  
Locatie: Gevels, afdichting van de beglazing

Toepassing: Stopverf  
Wijze van bevestiging: Gesmeerd  
Beschadigingen: N.v.t.  
Verwerking: N.v.t.  
Hoeveelheid: N.v.t.  
Afmetingen: N.v.t.  
Monstercode AdB: Abm/001 (A-B)  
Opmerkingen: In het monster is tijdens de analyse geen asbest aangetoond.

Certificaatcode: 2109-3484\_01  
Monstercode Lab.: 21-140803  
Type asbest: Niet aantoonbaar  
Hechtgebonden: N.v.t.

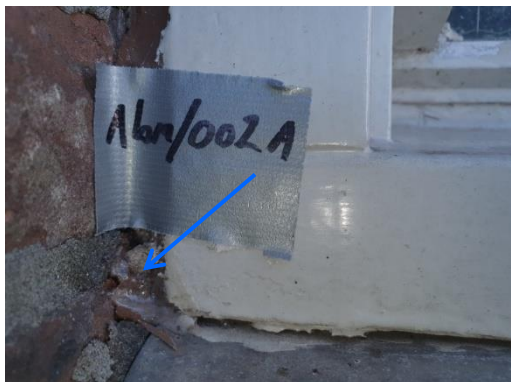
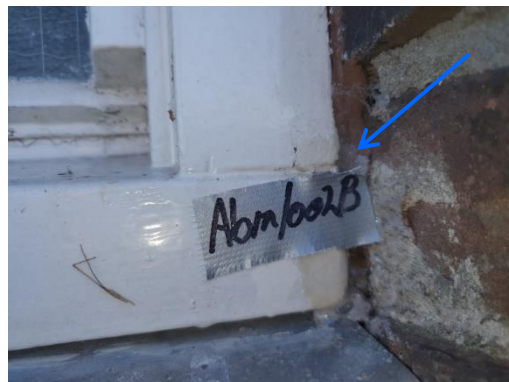
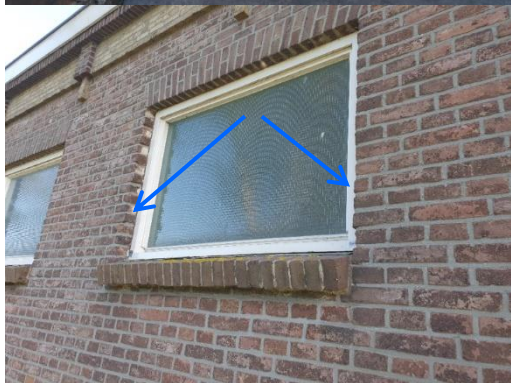
Object: Gemaal Dorppolder Gaagweg 44A Schipluiden  
Ruimte: Gemaal  
Bronnummer: Abm/002 (A-B)  
Locatie: Gevel, tussen gevel en kozijn als afdichting

| Opmerkingen: | In het monster is tijdens de analyse geen asbest aangetoond. |

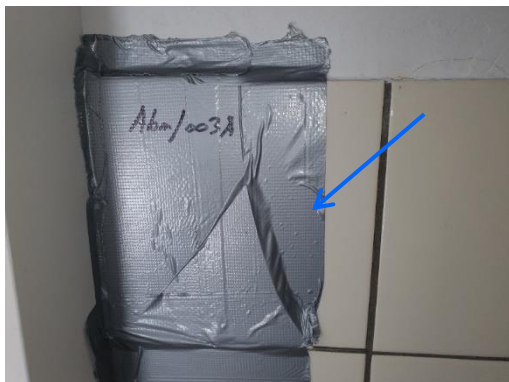
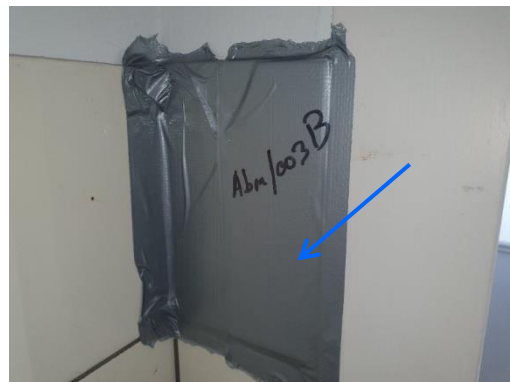
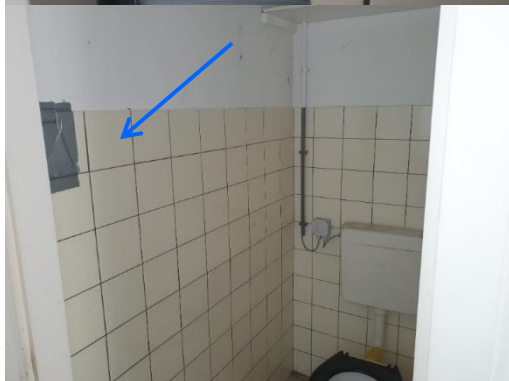
Object: Gemaal Dorppolder Gaagweg 44A Schipluiden  
Ruimte: Gemaal  
Bronnummer: Abm/003 (A-B)  
Locatie: Toilet, achter de wandtegels

| Opmerkingen: | In het monster is tijdens de analyse geen asbest aangetoond. |

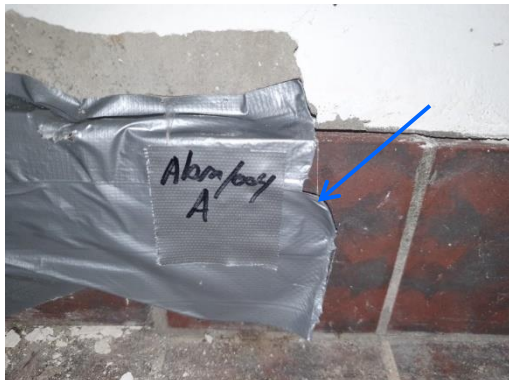
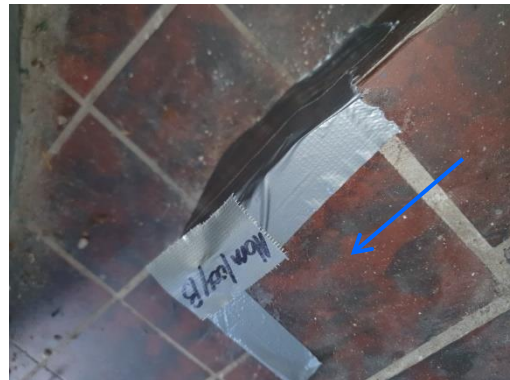
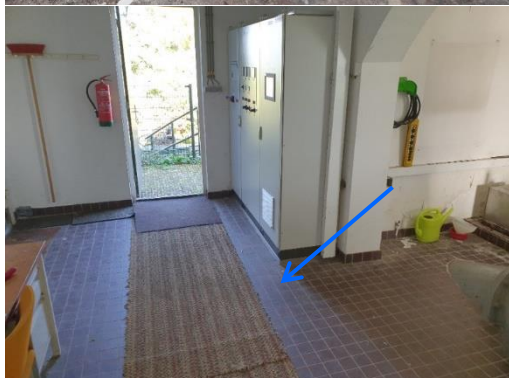
Object: Gemaal Dorppolder Gaagweg 44A Schipluiden  
Ruimte: Gemaal  
Bronnummer: Abm/004(A-B)  
Locatie: Ruimte 0.1, onder de vloertegels

Toepassing: Tegellijm  
Wijze van bevestiging: Gesmeerd  
Beschadigingen: N.v.t.  
Verwerking: N.v.t.  
Hoeveelheid: N.v.t.  
Afmetingen: N.v.t.  
Monstercode AdB: Abm/004(A-B)  
Opmerkingen: In het monster is tijdens de analyse geen asbest aangetoond.

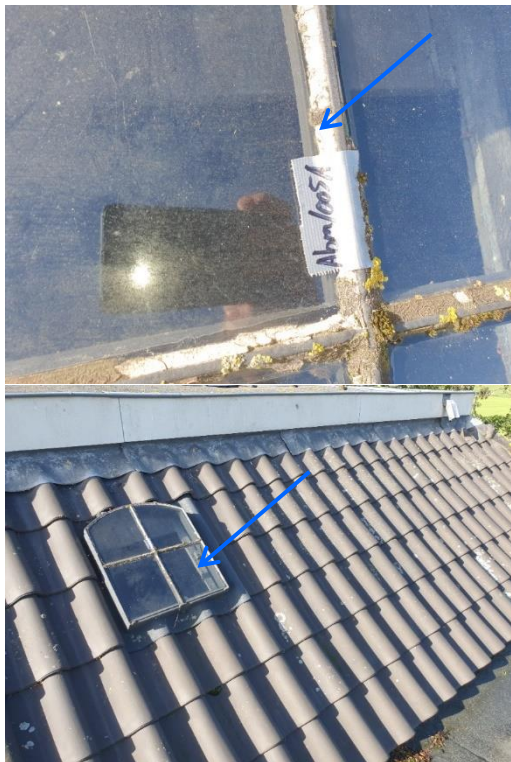
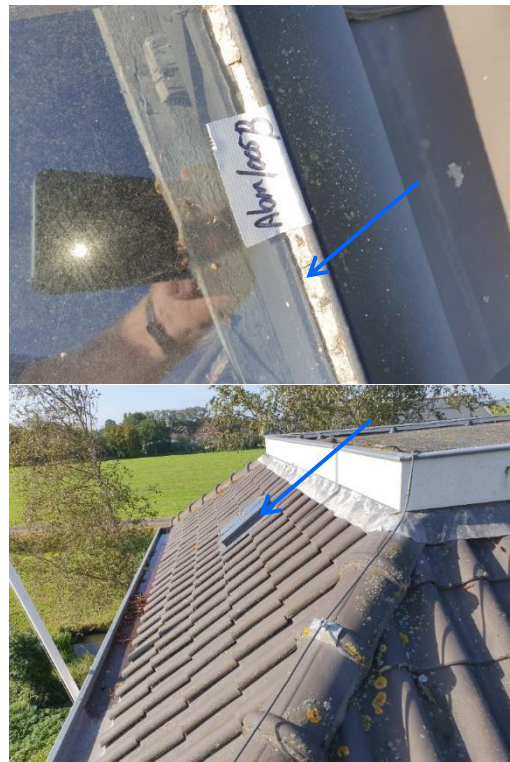
| Bronnummer: | Abm/005 (A-B) |

| Opmerkingen: | In het monster is tijdens de analyse geen asbest aangetoond. |

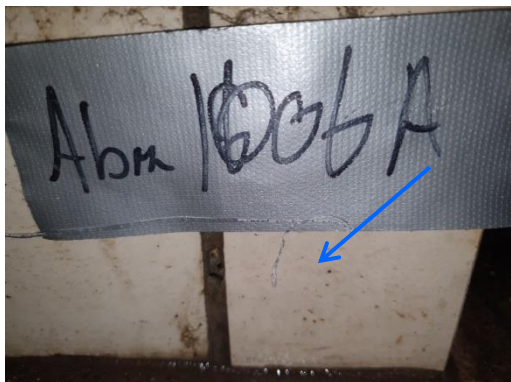
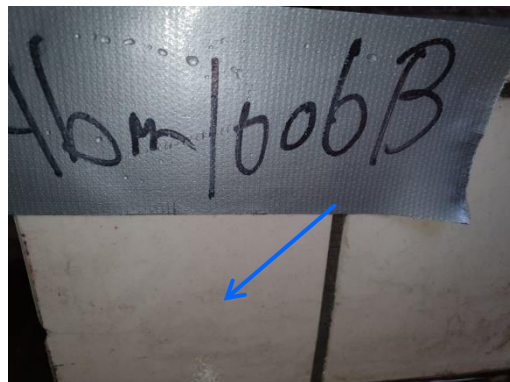
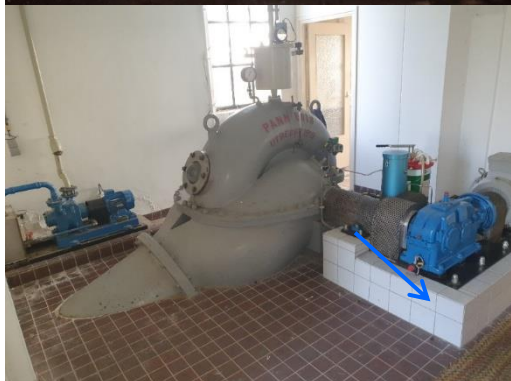
Object: Gemaal Dorppolder Gaagweg 44A Schipluiden  
Ruimte: Gemaal  
Bronnummer: Abm/006(A-B)  
Locatie: Ruimte 1, machine opstorting tegellijm onder de tegels

Toepassing: Tegellijm  
Wijze van bevestiging: Gesmeerd  
Beschadigingen: N.v.t.  
Verwerking: N.v.t.  
Hoeveelheid: N.v.t.  
Afmetingen: N.v.t.  
Monstercode AdB: Abm/006(A-B)  
Opmerkingen: In het monster is tijdens de analyse geen asbest aangetoond.

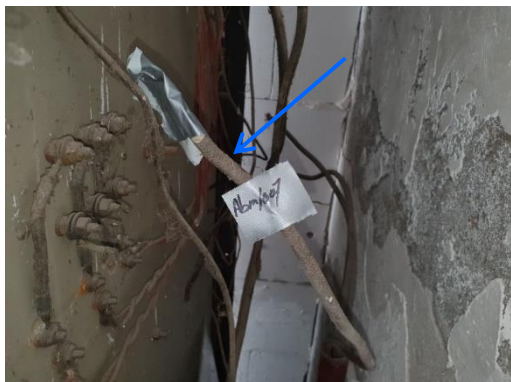
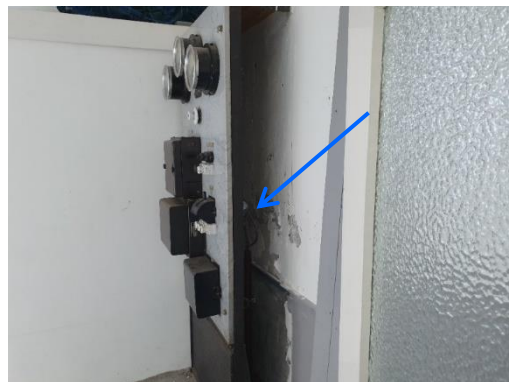
Object: Gemaal Dorppolder Gaagweg 44A Schipluiden  
Ruimte: Gemaal  
Bronnummer: Abm/007  
Locatie: Ruimte 03a, bedrading in voormalige meterkast

Toepassing: Koord  
Wijze van bevestiging: Geklemd  
Beschadigingen: N.v.t.  
Verwering: N.v.t.  
Hoeveelheid: N.v.t.  
Afmetingen: N.v.t.  
Monstercode AdB: Abm/007  
Opmerkingen: In het monster is tijdens de analyse geen asbest aangetoond.

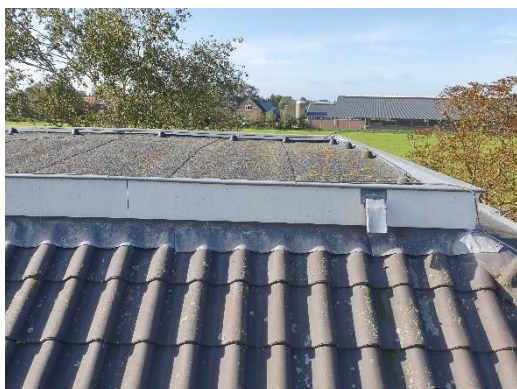
| Nr. | Locatie/ruimte | Onderzoek wijze | Aangetroffen materiaal |
|---|---|---|---|
| 1 | Gebouw, dak | Met behulp van een stanleymes is de bovenliggende bitumen deels verwijderd | Geen asbestverdachte materialen |

Foto 1: Gebouw, dak

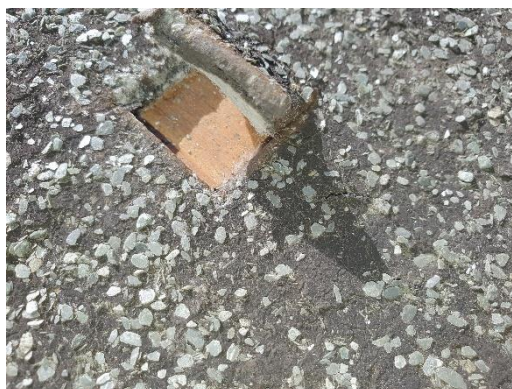
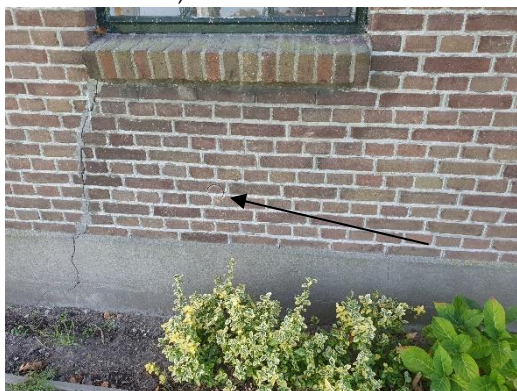
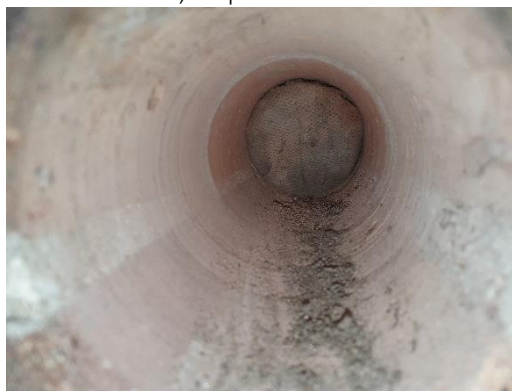
| Nr. | Locatie/ruimte | Onderzoek wijze | Aangetroffen materiaal |
|---|---|---|---|
| 2 | Gebouw, in spouwen | Boorkern uit muur gehaald en onderzocht met endoscoop | Geen asbestverdachte materialen (steens muur) |

Foto 2: Gebouw, in spouwen

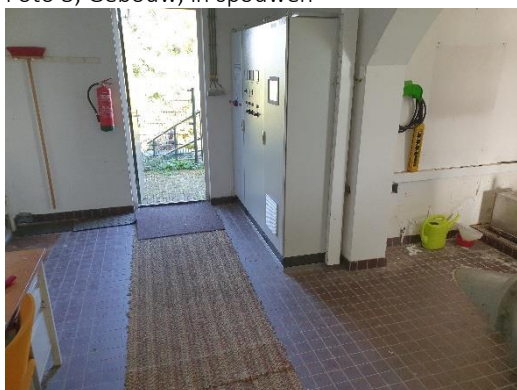
| Nr. | Locatie/ruimte | Onderzoek wijze | Aangetroffen materiaal |
|---|---|---|---|
| 3 | Gebouw, onder vloerafwerkingen | Met behulp van hamer en beitel zijn vloertegels verwijderd | Na analyse blijkt de tegellijm niet asbesthoudend te zijn (zie bron Abm/003 A-B, Abm/004 A,-B) |

Foto 5: Gebouw, onder vloerafwerkingen

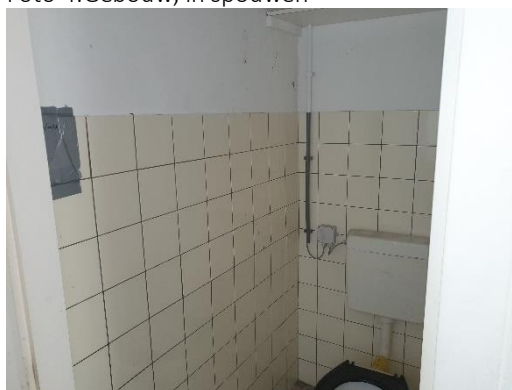
| Nr. | Locatie/ruimte | Onderzoek wijze | Aangetroffen materiaal |
|---|---|---|---|
| 4 | Gebouw, achter wandafwerkingen | Met behulp van hamer en beitel zijn wandtegels verwijderd | Na analyse blijkt de tegellijm niet asbesthoudend te zijn (zie bron Abm/006 A-B) |

Foto 6: Gebouw, achter wandafwerkingen

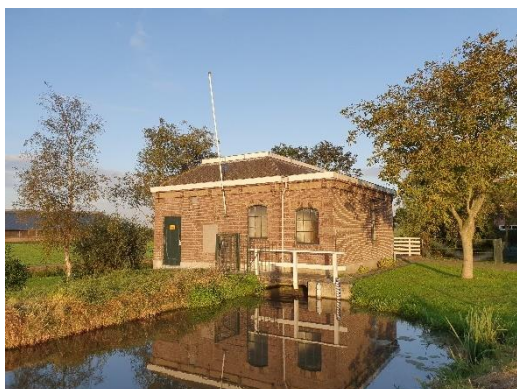
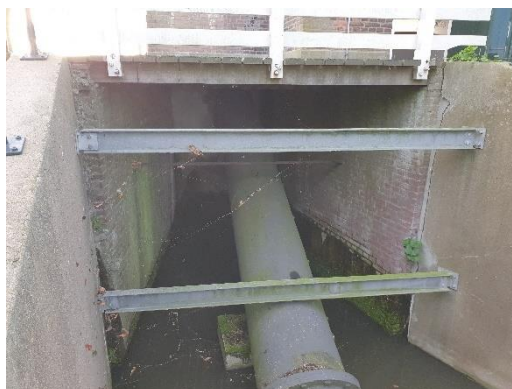
| Nr. | Ruimte | Mogelijk toepassing van asbest(verdacht) materiaal | Reden | Foto nr. |
|---|---|---|---|---|
| 1 | Onder het waterniveau | Buis, pakkingen | Niet toegankelijk | 1 en 2 |

Foto1: Onder het waterniveau
