## Memo

Resultaten inspectie  
Michiel Krutwagen  
Alex Kroeze

**datum** 13 december 2021  
**referentie** 214662-001

Op 8 oktober 2021 is er door Asset Insight, in opdracht van Aveco de Bondt, een inspectie uitgevoerd aan het gemaal Dorppolder.

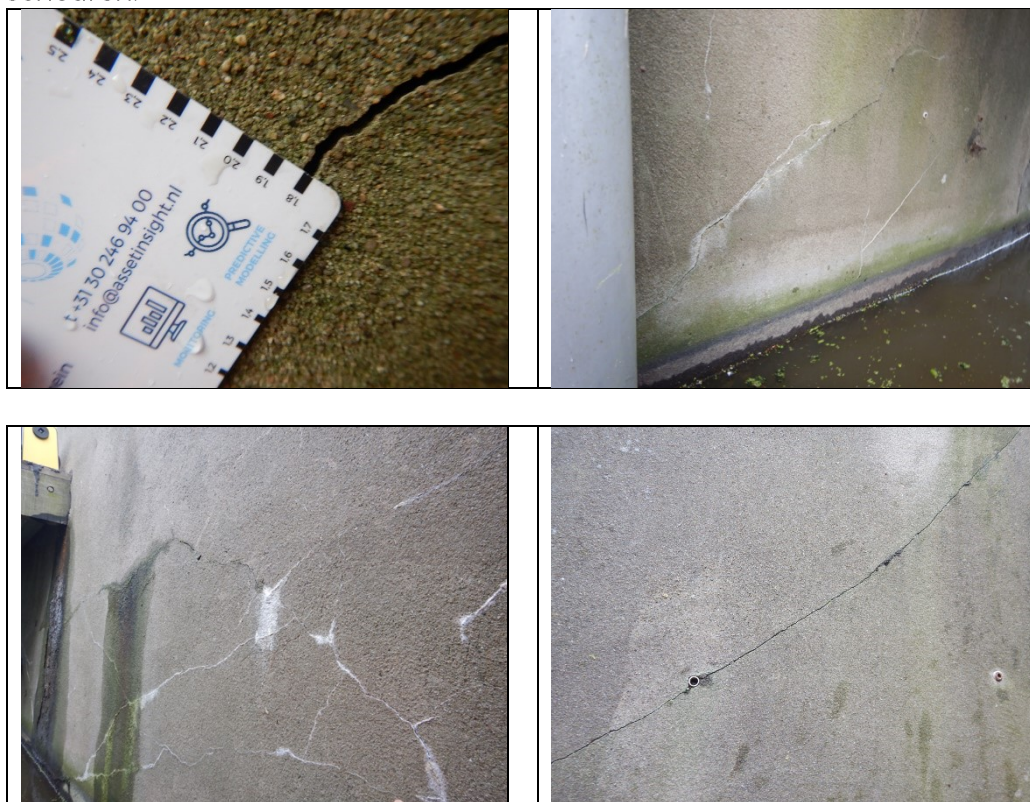
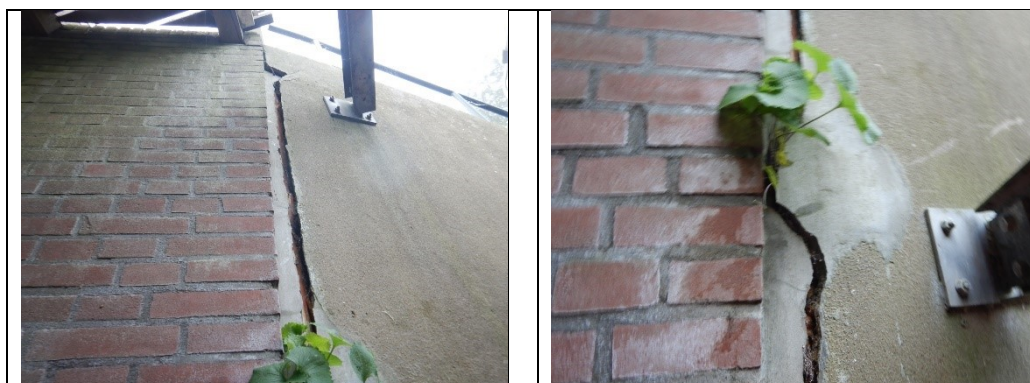
De betonnen keerwanden bevatten diverse scheuren van 0,2 mm tot maximaal 2,2 mm. In totaal gaat het om 9 scheuren opgeteld 13,5 meter aan scheuren.

De geconstateerde scheuren betreffen betonscheuren die constructief van aard zijn. De keerwanden lijken als gevolg van de grond druk naar binnen gedrukt te worden. Het is niet duidelijk of de aangebrachte stempels na het constateren van de eerste verplaatsingen zijn aangebracht of dat deze bij het realiseren van de wanden reeds zijn opgenomen in de constructie. Uitgangspunt voor nu is dat deze nadien zijn aangebracht. Het advies is om de scheuren in de keerwanden te injecteren.

Injecteren scheuren conform CUR 119:2016  
Omvang: 15 meter

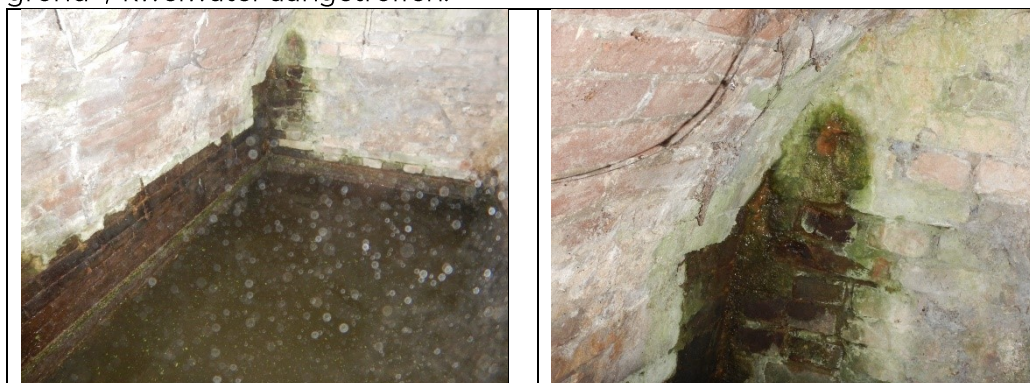
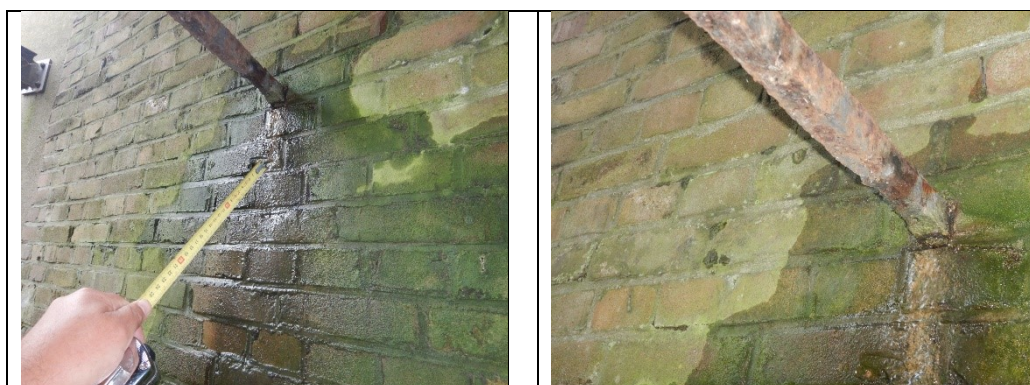
In het gedeelte van het metselwerk zijn op meerdere plekken sporen van grond- / kwelwater aangetroffen.

Het gaat hier om overspannen water achter de keermuur welke mogelijk afkomstig is van het hoger gelegen boezempeil.

Injecteren achter metselwerk ter voorkoming lekkage  
Omvang: 4 locaties

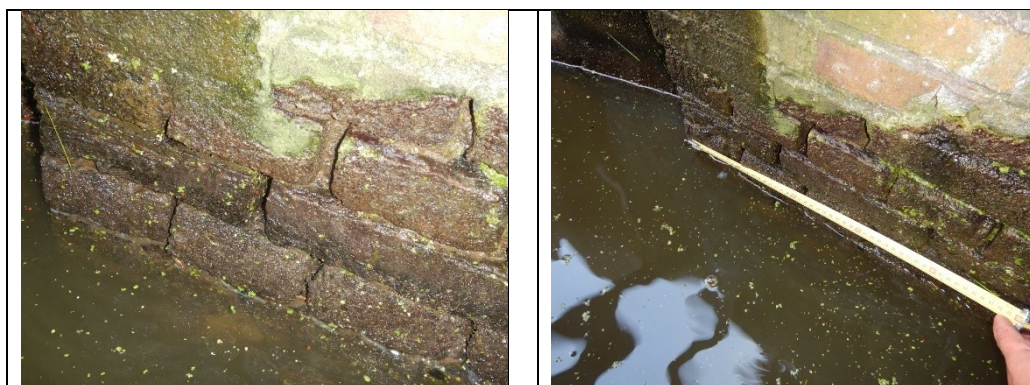
Het metselwerk vertoont op de waterlijn aantasting van het voegwerk

Door degradatie van het voegwerk kunnen de krachten uit het de bovenliggende constructie niet opgevangen worden. Het advies is om het voegwerk te herstellen en beschadigde stenen in te boeten.

Herstellen voegen metselwerk  
Omvang: 6 vierkante meter

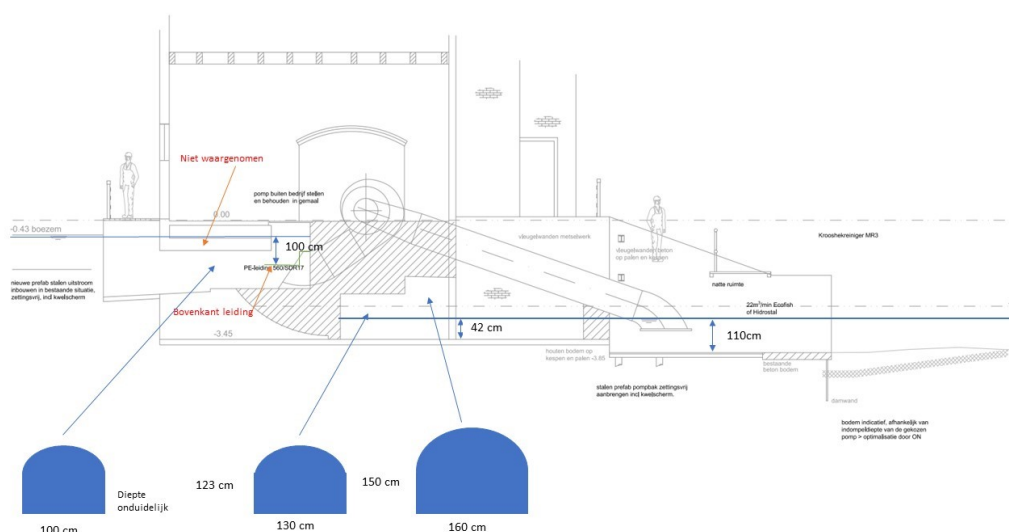
De uitstroom zijde betreft een gewelf opgetrokken uit metselwerk. In tegenstelling tot de schematische weergave is er geen sprake van een dubbele vloer.

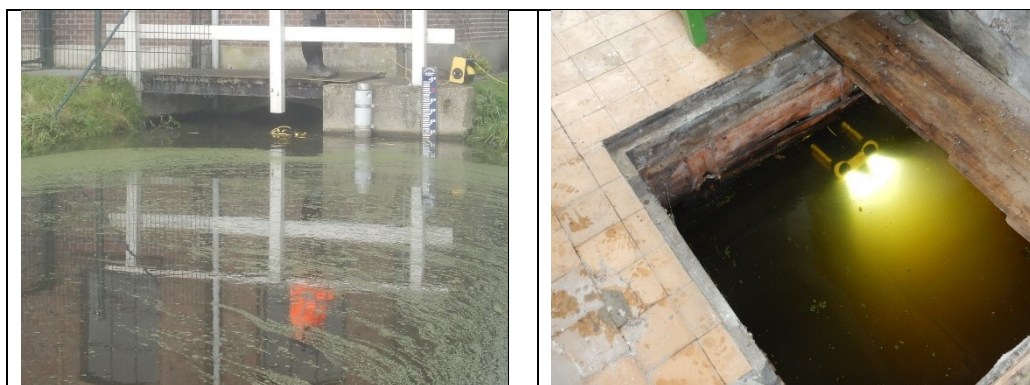
Aan de buitenzijde is duidelijk het gewelf te zien als bovenzijde van de instroom. Aan de binnen zijde is het zelfde gewelf te zien achter een houten afscherming.

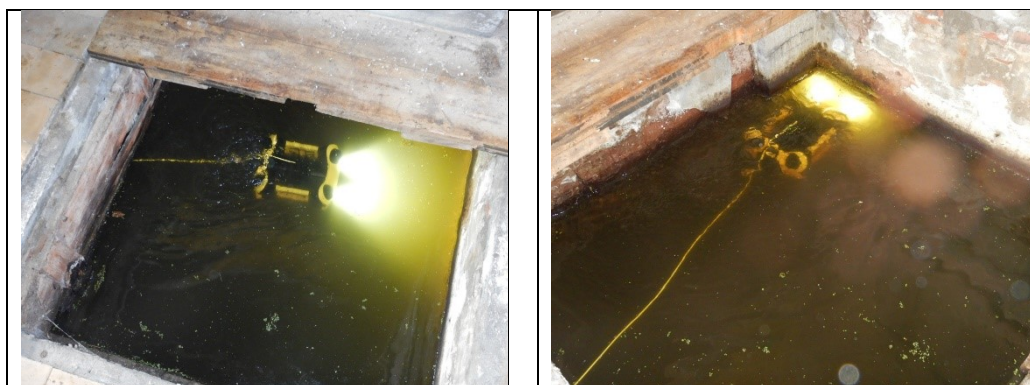
Een tweede afwijking die is geconstateerd ten opzichte van de schematische weergave is de uitstroom van de pomp. Er is met behulp van de camera beelden onder het geopende luik geen opening van de buis waar te nemen. Gezien het feit dat bij het inschakelen van de pomp het water door de opening naar boven gestuwd zou worden lijkt het er op dat de buis verder door de instroom is geleidt. Het beeld is echter zo troebel dat wij deze niet hebben kunnen constateren. Wel is duidelijk dat er minimaal een meter diepte beschikbaar is een minimale breedte van 1 meter. De uitstroom is nauwelijks breder dan de opening van het luik.

Ter plaatse van het luik is de bodem heel ongelijk matig en deels met metselwerk opgetrokken. Wel is op beelden corrosie geconstateerd wat duidt op de aanwezigheid van de uitstroom buis. Door aanslag op het metselwerk en het troebele water is niet eenduidig vast te stellen hoe het voegwerk er uit ziet.

Het advies is om rekening te houden met herstellen voegwerk en inboeten metselwerk ten tijde van de uitvoering. Hierbij is het noodzakelijk dat de uitstroomzijde volledig droog gezet wordt.

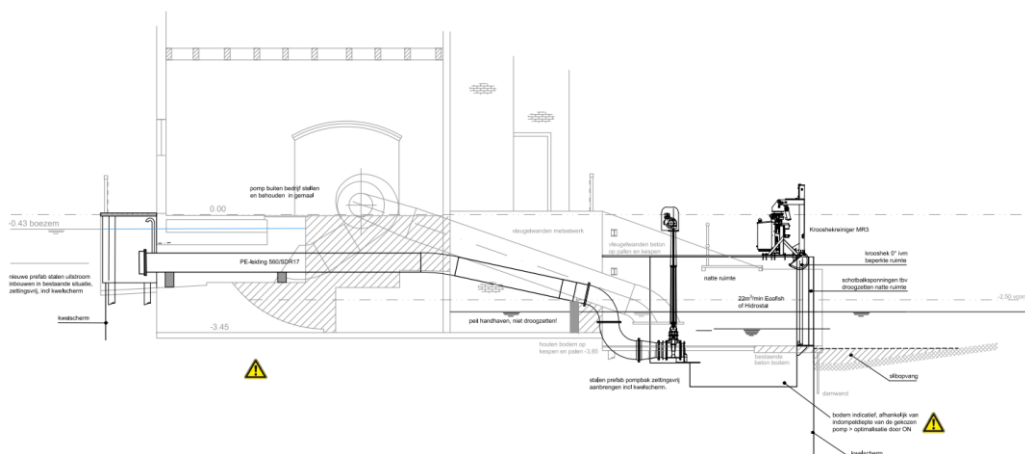
Voor het vervangen van de pompinstallatie is de wens om dit via de oude maalgang van het schoepenrad te laten verlopen. Zie onderstaande afbeelding.

Voor het aanbrengen van de afvoerleiding dient het hele pomphuis verwijderd te worden en de vloer opengemaakt. Als onderzoeksvraag voor de inspectie is meegegeven of dit mogelijk is en of er tevens een leiding voor de vismigratie te realiseren is door het pompgemaal.

Op basis van de inspectie, zonder verder de bouwkundige constructie in ogenschouw te nemen, is het advies om via het in metselwerk opgetrokken gewelf onder de pomp naar de uitstroom opening door te breken. Hiermee blijft de pomp ongemoeid en is het sloopwerk in het gemaal beperkt. De ruimte die beschikbaar is bedraagt 1,30 breed x 1,23 hoog. Voor de leiding rond 560 is er voldoende ruimte. Afhankelijk van de diameter van de vismigratie leiding is het tevens mogelijk deze via het gewelf door het gebouw te voeren.
