| <b>project</b> | Renovatie van het Gemaal van de Dorppolder, 702080 | <b>datum</b> | 15 februari 2022 |
| <b>projectleider</b> | Tom Melis | <b>referentie</b> | 213604_AdB_RAP_v2_samenvatting onderzoeken |
| <b>onderwerp</b> | Onderzoeksresultaten | | |

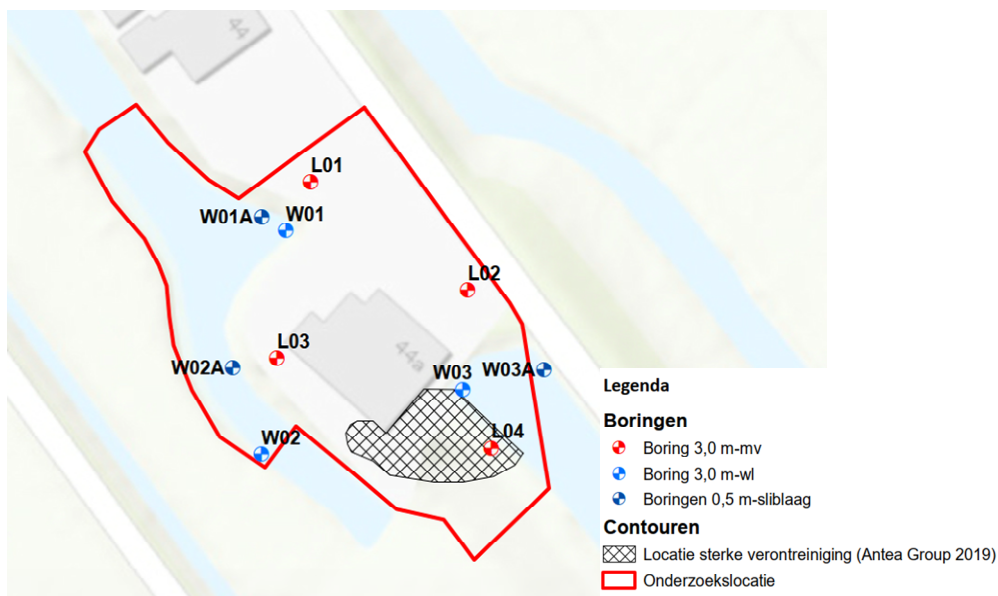
Figuur 1 Boorlocaties t.p.v. gemaal Dorppolder

In de puin houdende ondergrond zijn voor lood, kwik, zink, kobalt en PAK lichte verontreinigingen vastgesteld. De herkomst van de verontreiniging is niet exact bekend, maar een relatie met het puin is aannemelijk. De aangetroffen gehalten PFAS voldoen aan de (voorlopige) landelijke achtergrondwaarden.

Opvallend is dat in boring L04, geplaatst ter hoogte van boring 02 (onderzoek Antea Group 2017), geen sprake is van sterke verontreiniging met PAK, terwijl in het mengmonster van boringen 02 en 03 (onderzoek Antea Group 2017) wel sprake is van sterke verontreiniging met PAK in de laag 0,5-1,0 m-mv. Uit de aanwezigheid van puinbijmenging kan worden geconcludeerd dat er geen bodemsanering heeft plaatsgevonden ter hoogte van boring L04, en uit de analyseresultaten kan worden opgemerkt dat er geen sterke verontreiniging met PAK aanwezig is ter hoogte van boring 02.

- De landbodem op de locatie bestaat tot de maximale boordiepte uit klei, met op sommige delen een ophooglaag van zand. De waterbodem bestaat uit slib (circa 0,5 m) gevolgd door klei, met een tussenlaag van veen. De stijghoogte van het grondwater is vastgesteld op 0,5 m-mv. In de landbodem zijn bijmengingen met baksteen en gemengd puin aangetroffen.

- De baksteen-/puinhoudende grond ter plaatse van de boorlocaties is licht verontreinigd met zware metalen, PAK en PCB. Van de zintuiglijk schone ondergrond zijn geen analyses uitgevoerd. De lichte verontreinigingen zijn waarschijnlijk gerelateerd aan de bodemvreemde bijmenging. Ter plaatse waar voorheen sterke verontreiniging met PAK was geconstateerd is nu geen sterke verontreiniging aanwezig.

- Onderhavig bodemonderzoek heeft hoofdzakelijk betrekking op het terrein buiten de zone waar sprake is van een verdenking op sterke (rest)verontreiniging met PAK. Werkzaamheden in de verdachte zone (boringen 03 en 105 van Antea Group) dienen zo nodig te worden uitgevoerd volgens de procedures uit de Wet bodembescherming.

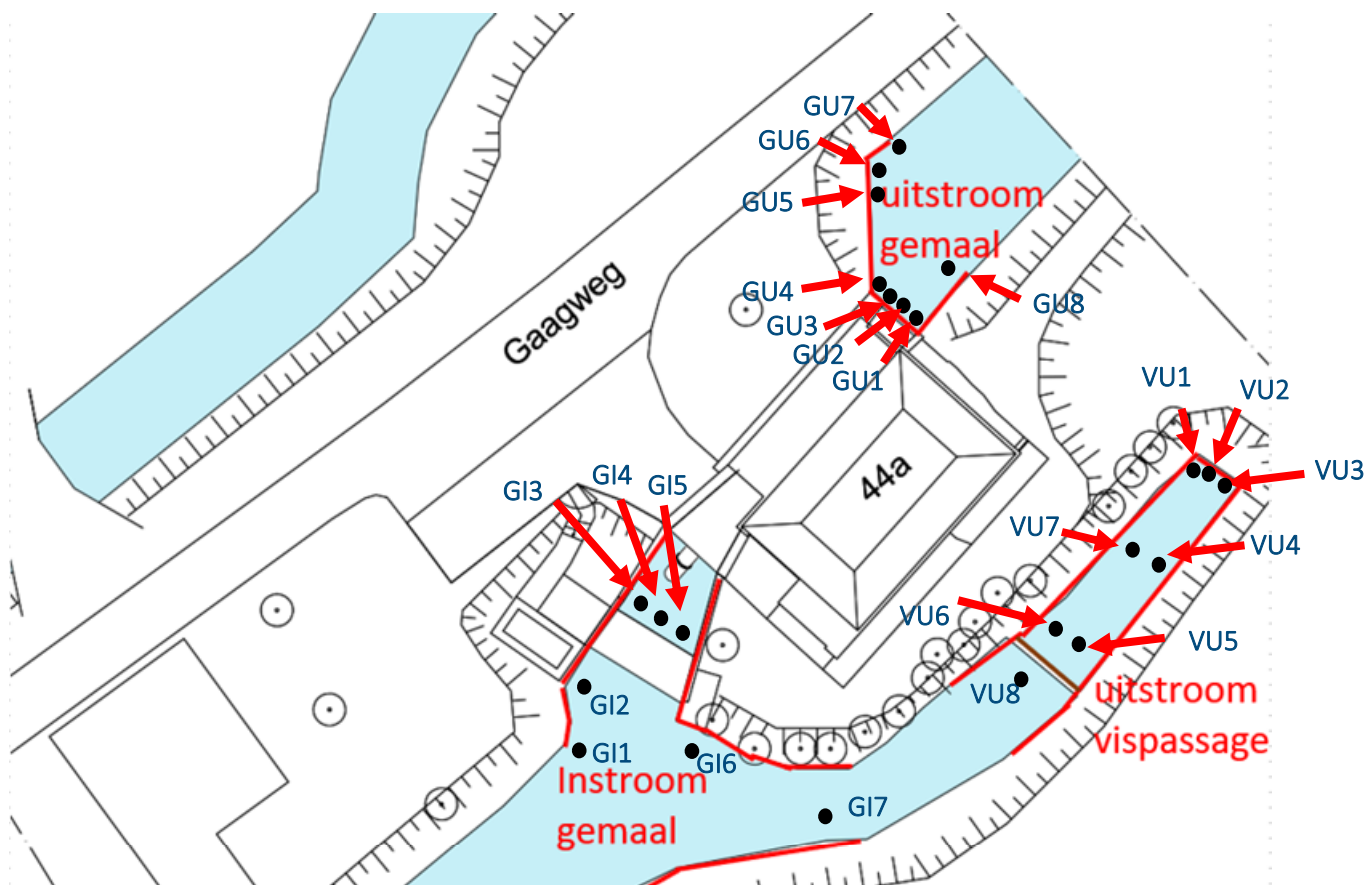
Figuur 3 Locaties waar slibdikte is gemeten rondom het gemaal

Aan de buitenzijde van het krooshek is een sliblaag van 55 tot 70 cm gemeten. Aan de binnenzijde van het krooshek is geen slib geconstateerd.

De leggerdiepte is 0,9 m en de minimale leggerdiepte is 0,7 m. De watergang voldoet niet aan de leggerdiepte behalve achter het krooshek. De watergang dient dus gebaggerd te worden.

De slibdikte varieert van 0 tot 50 cm op de locatie waar de vispassage uitstroomt in de polder.

De leggerdiepte is 0,5 m en de minimale leggerdiepte is 0,4 m. De watergang voldoet dus net aan de minimale leggerdiepte. Om de watergang op leggerdiepte te krijgen dient hier gebaggerd te worden.

Ter plaatse van de uitstroom is bijna geen slib aangetroffen. Rondom de uitstroom is gemiddeld 15 cm slib aangetroffen, zie Tabel 5.

De Leggerdiepte is 1,0 m en de minimale leggerdiepte is 0,8 m. Om de watergang op leggerdiepte te krijgen dient hier gebaggerd te worden.

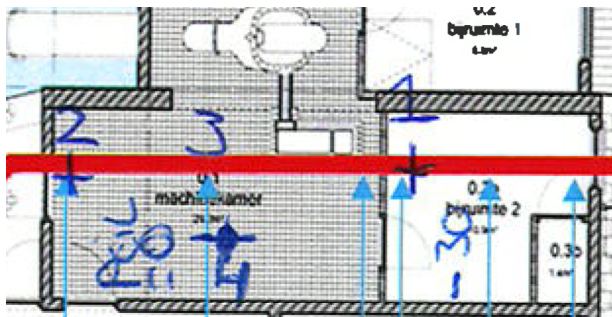
Figuur 4 Locaties waar de boringen zijn gezet.

Het onderzoek is uitgevoerd doormiddel van 2 boringen in de vloer van de hoofd- en bijruimte van het gemaal (locatie/cijfers 1 en 2, zie Figuur 6). Vervolgens is doormiddel van een endoscoopcamera de situatie onder de vloer in kaart gebracht. Op locatie 3 is er geen boring gezet omdat de resultaten van locatie 1 en 2 al een eenduidig beeld gaven van de bodemopbouw. Op locatie 4 is een gat geboord in de vloer en daarna 'aangeprikt'. Tijdens het prikken kwam men minder diep dan op locatie 1 en 2 wat insinueert dat dit (voet van) de theoretische strook zou kunnen zijn.

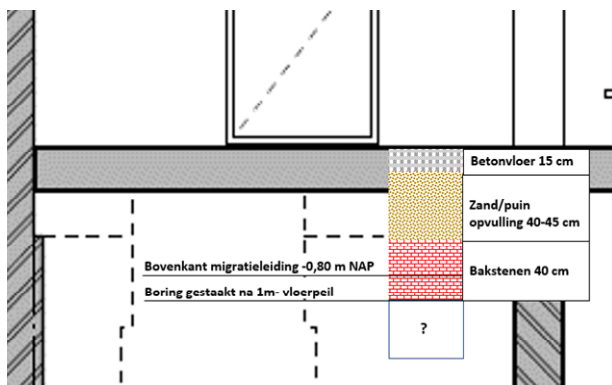
Figuur 5 Opbouw van de vloer op basis van de resultaten.

Uit het resultaat af te leiden dat de vloer in het gemaal minstens 1 meter dik is. Bij dit onderzoek is er niet dieper dan 1 meter minus vloerpeil geboord. Hieruit kan wel worden opgemaakt dat er onvoldoende ruimte is om de migratieleiding onder de vloer aan te brengen, zonder de constructie aan te tasten.
