## R21-1536

| <u>Object:</u> | Diverse boombeplantingen |
| <u>Locatie:</u> | Rogat |
| <u>Doelstelling:</u> | Kwalitatieve beoordeling beplanting en randvoorwaardenanalyse |

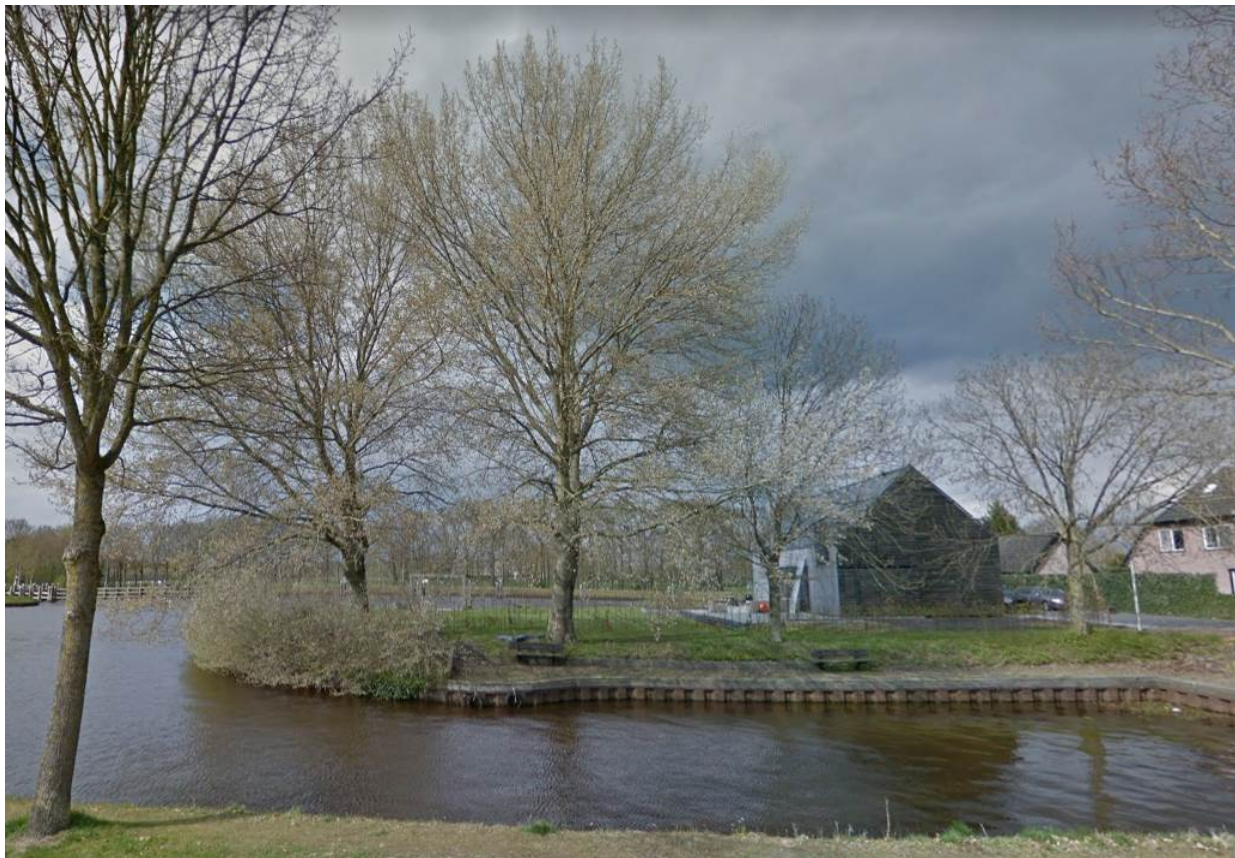
**Vak 1, zomereiken:** Aan de westzijde van Rogat is een grotendeels meerrijige beplanting van zomereiken aangeplant. De bomen staan de kant van het water. In het dorp staan de bomen op de kade. Deze nog jonge zomereiken verkeren in een goede conditie.

| VAK | # | Boomsoort | Plant-jaar | Kwaliteit | Toekomst-perspectief | Kans op schade | Advies | Maatregelen |
|---|---|---|---|---|---|---|---|---|
| 1 | 4 | Zomereik | 1989 | Goed | Goed | Gering | Bescherming | Hekwerk |

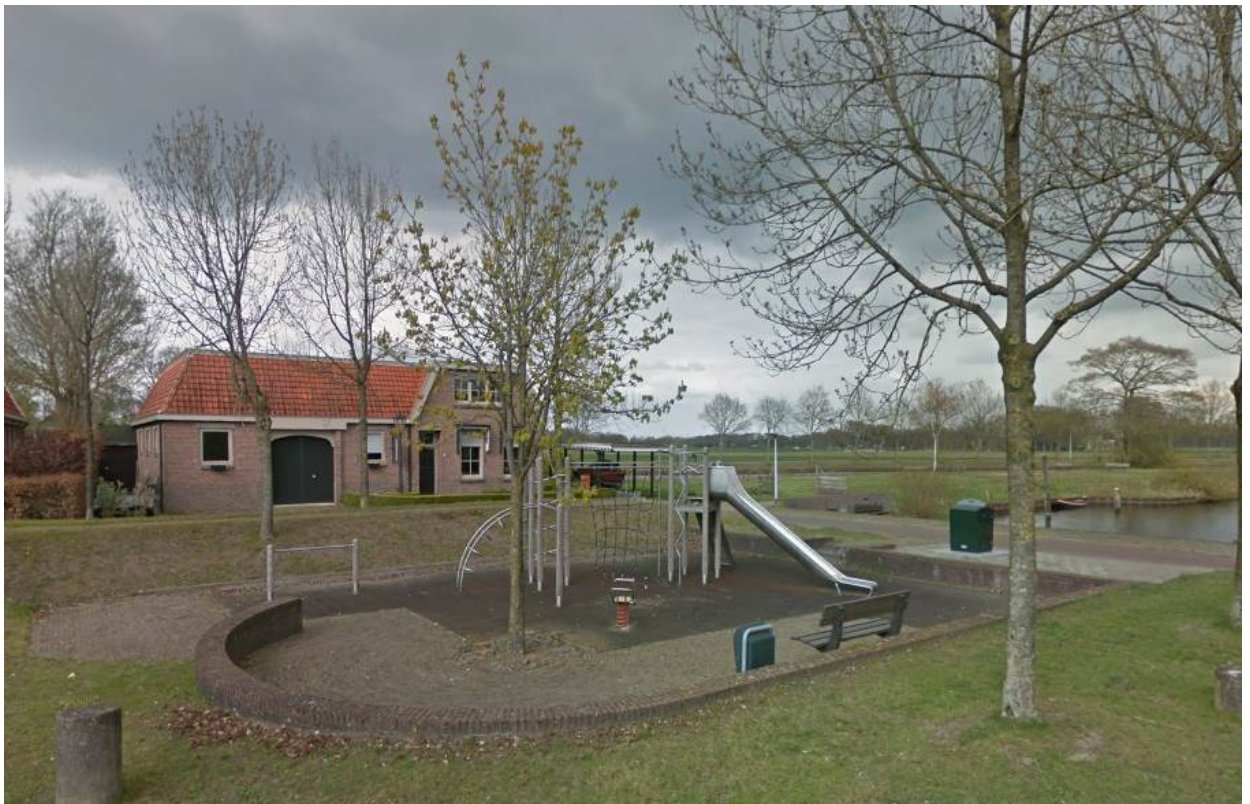
**Vak 5, essen:** Centraal in Rogat is een omvangrijke beplanting van jonge essen aanwezig. De meeste bomen zijn aangeplant op of naast opgeworpen wallen. Enkele bomen staan voor de woningen. Het gaat hier om ca.70 bomen. De meeste essen verkeren nog in een redelijke conditie, maar het is wel duidelijk zichtbaar dat de ontwikkeling van de bomen zeer langzaam verloopt. De afgelopen jaren wordt de gemeente ook geconfronteerd met de uitval van individuele bomen. Rechts op de voorgrond is de kroon te zien van een es die aan het afsterven is. Het is niet duidelijk of essentaksterfte hier een grote rol speelt.

| VAK | # | Boomsoort | Plant-jaar | Kwaliteit | Toekomst-perspectief | Kans op schade | Advies | Maatregelen |
|---|---|---|---|---|---|---|---|---|
| 5 | 69 | Es | 2000 | Matig | Slecht | Vrij groot | Vervanging | Gronduitwisseling |

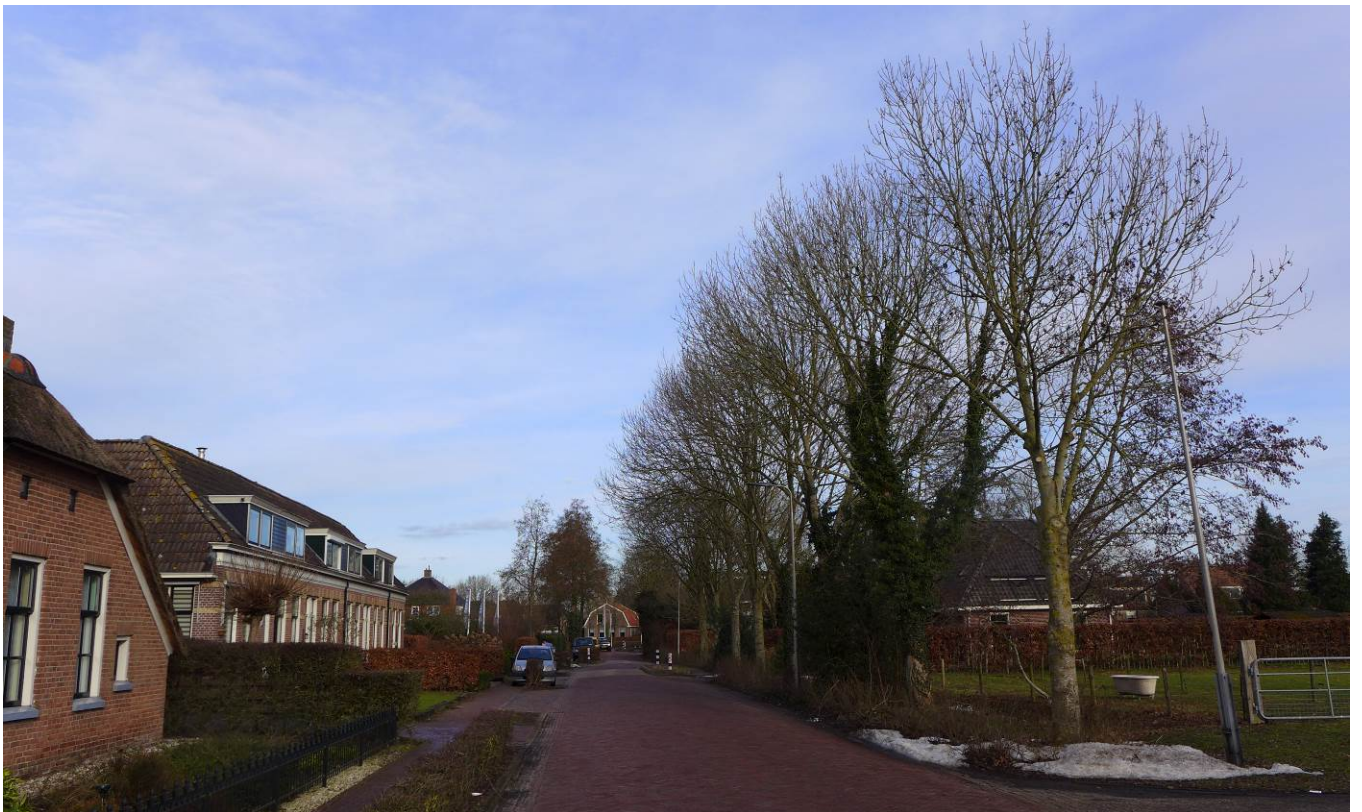
**Vak 6, essen en Italiaanse elzen:** Langs de Hessenweg, de zuidelijke entree van het dorp, staan essen en elzen. De essen staan aan de oostzijde van de weg, in een rij aan het begin en het einde van de weg (Vak 7). De elzen staan bij een versmalling van de weg, deels tussen een voetpad en de rijbaan. Bij enkele elzen is te zien dat de bomen niet meer in staat zijn om de kop van de kronen te onderhouden. Er is sprake van twijgsterfte. Alle bomen staan dicht bij verhardingen en veroorzaken met hun wortels opdruk van de elementen.

| VAK | # | Boomsoort | Plant-jaar | Kwaliteit | Toekomst-perspectief | Kans op schade | Advies | Maatregelen |
|---|---|---|---|---|---|---|---|---|
| 6 | 6 | Es | 1997 | Redelijk | Redelijk | Groot | Planafstemming | Evt. vervanging in combinatie met groeiplaatsverbetering |

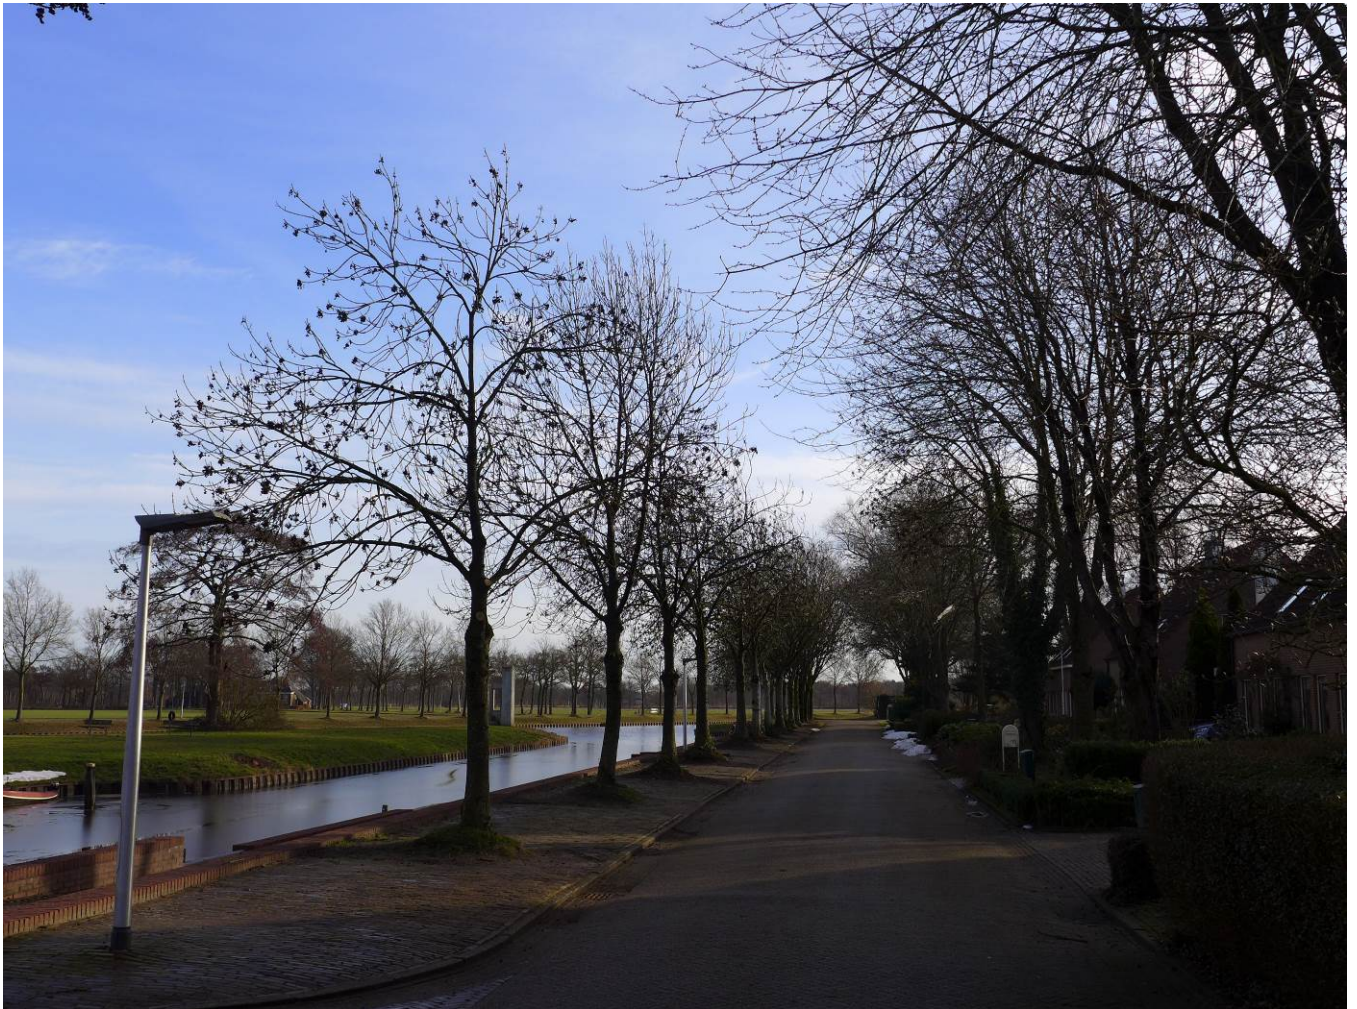
**Vak 7, essen:** Aan het begin van de Hessenweg staat nog een rijtje essen. Deze essen verkeren in een goede conditie. Nabij de wegversmalling staan 3 essen ook direct aan de rand van de verharding.

| VAK | # | Boomsoort | Plant-jaar | Kwaliteit | Toekomst-perspectief | Kans op schade | Advies | Maatregelen |
|---|---|---|---|---|---|---|---|---|
| 7 | 8 | Es | 1997 | Redelijk | Redelijk | Groot | Bescherming | Bomenwacht |

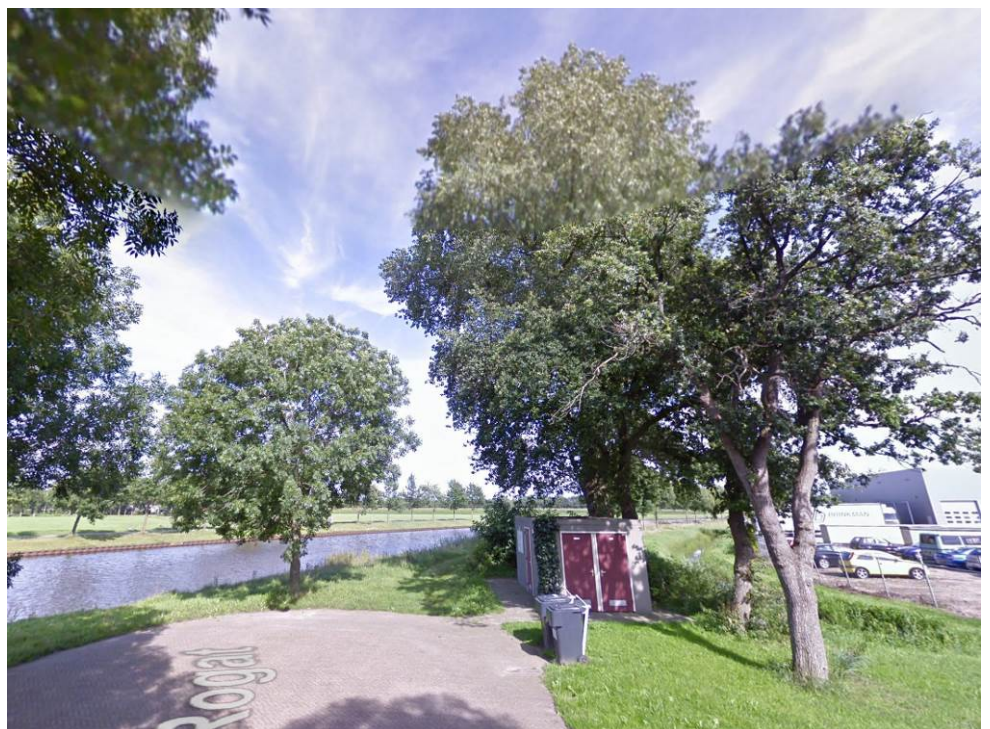
**Vak 8/9, essen, sierkersen en een zomereik:** Langs de haven staan essen op de kade. Voor de woningen staat een rij die bestaat uit essen, sierkersen en een zomereik. De bomen voor de woningen verkeren overwegend in een goede conditie. Dat gaat niet op voor de essen die op de kade staan. De ontwikkeling van deze bomen stagneert en bij een aantal bomen is zelfs sprake van grootschalige kroonsterfte. De essen aan het eind van de rij staan niet in verharding. Deze essen hebben zich wel goed ontwikkeld.

**Vak 10, essen, zomereiken en populier:** Aan het eind gaat de weg over in een dijklichaam. Hier staan nog 2 essen, 3 zomereiken en een fors uitgegroeide populier. De bomen staan op de rand van het projectgebied (bron foto: google/streetview).

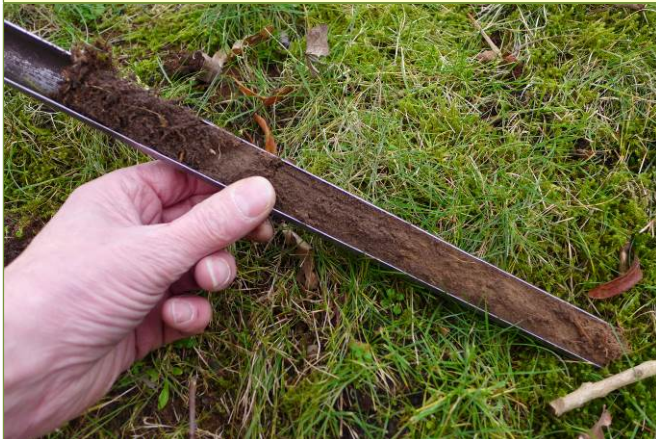
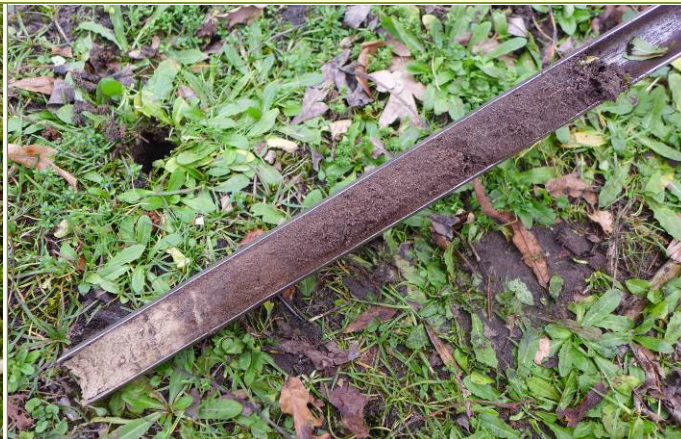
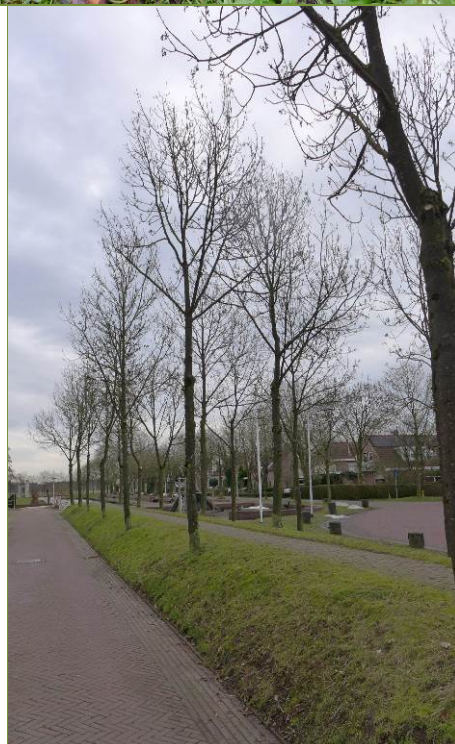
### Vak 5, essen op en bij de wallen

| Profielopbouw: | De bodem bestaat uit een dunne laag matig humeus zand op een zanddek dat steeds schraller wordt. Diepere bodemlagen zijn (te) sterk verdicht. |
| Boomwortels: | Het bewortelingspatroon is niet nader bekeken, maar afgemeten aan de bodemopbouw en de verdichting die is waargenomen valt aan te nemen dat de essen in de dunne toplaag moeten wortelen. In de diepere bodemlagen zijn de groeiomstandigheden door verdichting en gebrek aan organische stof ongunstig. |
| Toekomst-perspectief: | Hiermee is een verklaring gevonden voor de stagnatie in de ontwikkeling van de essen. De bomen hebben te weinig doorwortelbare ruimte van goede kwaliteit tot hun beschikking. |

| Kansen: | De mogelijkheid de herinrichting aan te grijpen om te zorgen voor een beplanting met voldoende ontwikkelingsmogelijkheden. |

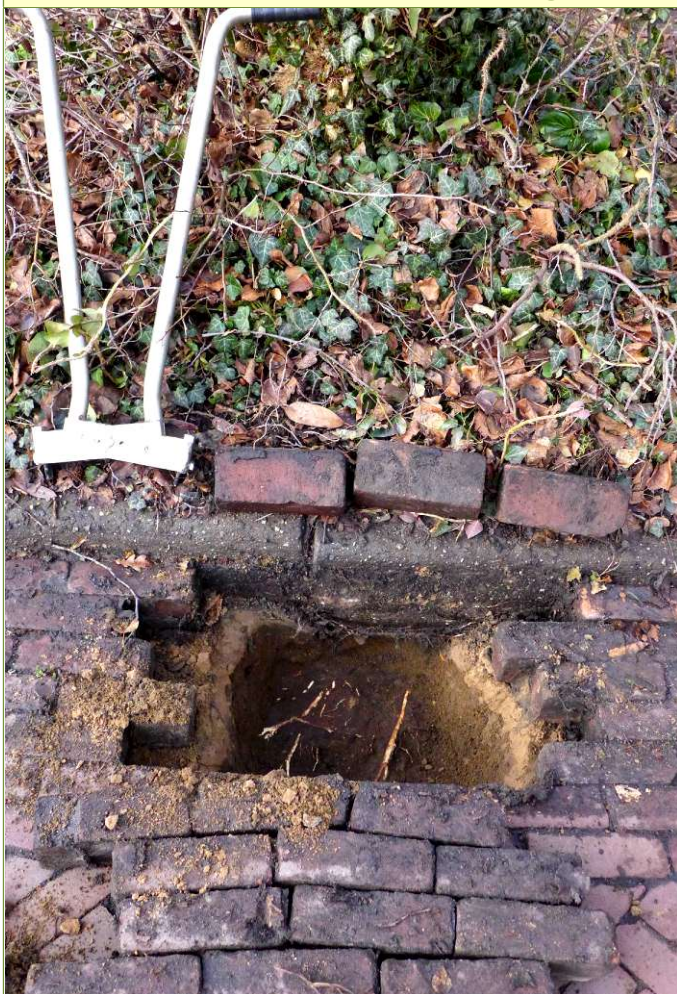
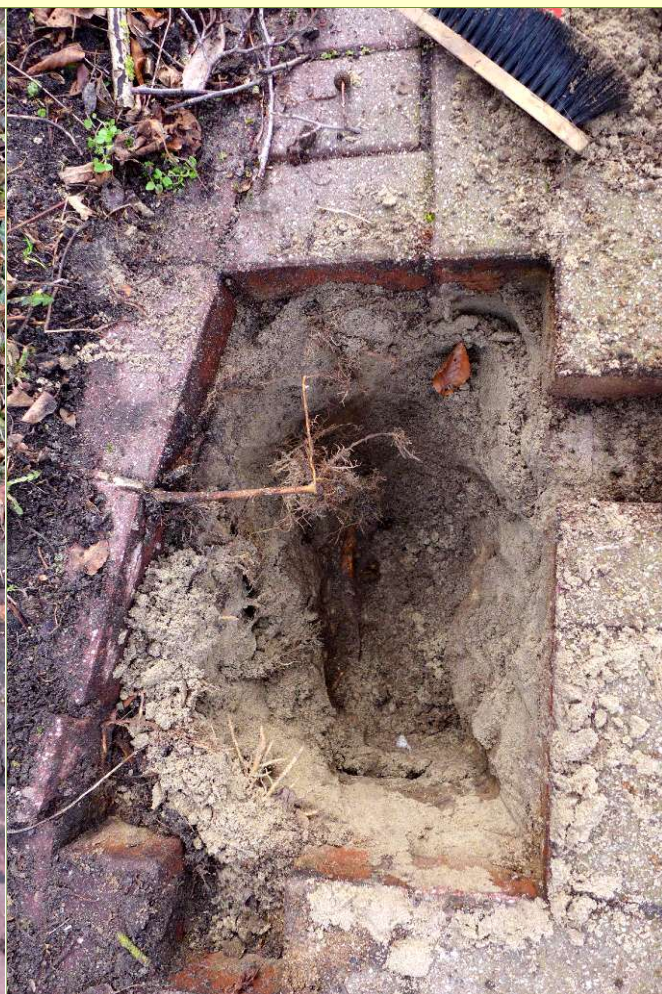
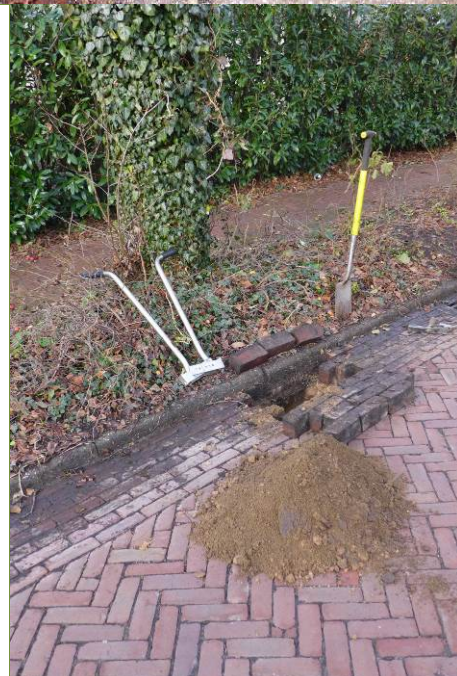
## Vak 6, essen en elzen Hessenweg

| Profielopbouw: | De fundatie van de verhardingen bestaat uit sterk verdicht cunetzand. |
| Boomwortels: | Aan de randen van de verhardingen bevinden zich zware wortels dicht onder de verhardingselementen. |
| Toekomst-perspectief: | De elzen zijn al tegen de beperkingen van de groeiplaats opgelopen. De essen hebben in de aanliggende tuinen meer bewortelingsmogelijkheden. Bij werkzaamheden aan de verhardingen zal er snel schade aan de wortels van de bomen worden toegebracht. |

| Kansen: | De straat is inclusief voetpaden en groenstrook te smal om de groeiomstandigheden voor beide rijen bomen te verbeteren. De mogelijkheid bestaat wel om één van de beide rijen bomen meer ruimte te geven. Hierdoor kunnen de bomen zich langer in stand houden en zal wortelopdruk een minder grote rol gaan spelen. |

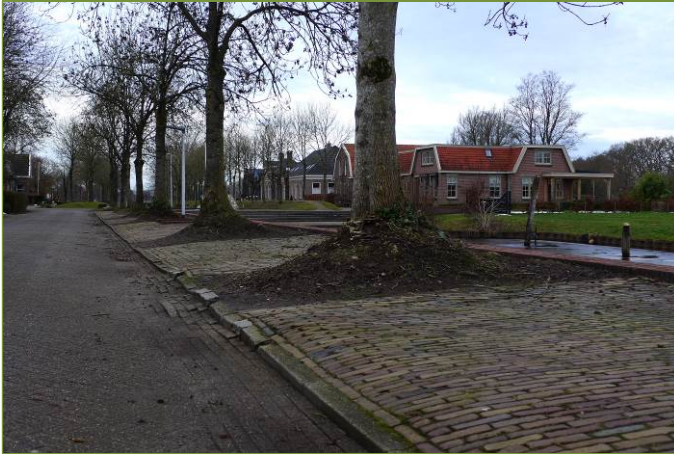
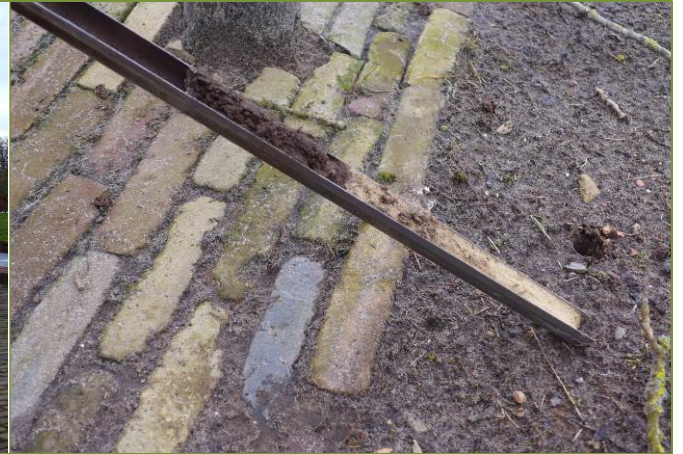
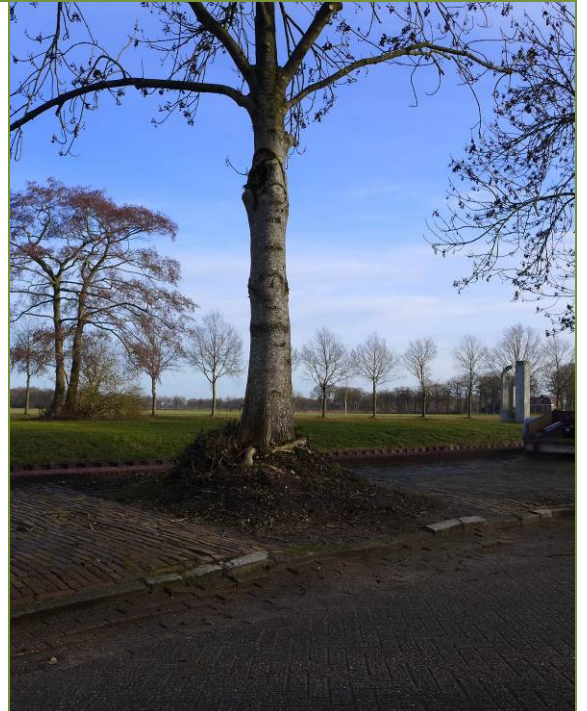
## Vak 9, essen op de kade

| Profielopbouw: | De essen hebben slechts een dun laagje zwarte grond tot hun beschikking. Voor het overige is er alleen cunetzand, dat geen organische stof bevat. |
| Boomwortels: | De essen wortelen noodgedwongen in de plantspiegels of direct onder de verhardingen. Daardoor wordt de verharding opgedrukt. |
| Toekomst-perspectief: | De essen op de kade hebben onvoldoende bewortelingsruimte om zich te kunnen ontwikkelen. De kronen sterven nu al af. |

| Kansen: | De huidige bomen zijn zo slecht dat herstel niet meer mag worden verwacht. Door de parkeerstrook langs de kade opnieuw in te richten is een succesvolle aanplant van nieuwe bomen wel mogelijk. |
