# Rapportage controle dakstabiliteit Trichterberggroeve Valkenburg aan de Geul

**Opdrachtgever:** Thermea 2000

**Werkzaamheden:** Inspecteren van de dakstabiliteit door middel van afkloppen

**Uitvoeringsperiode:** week 15 2022

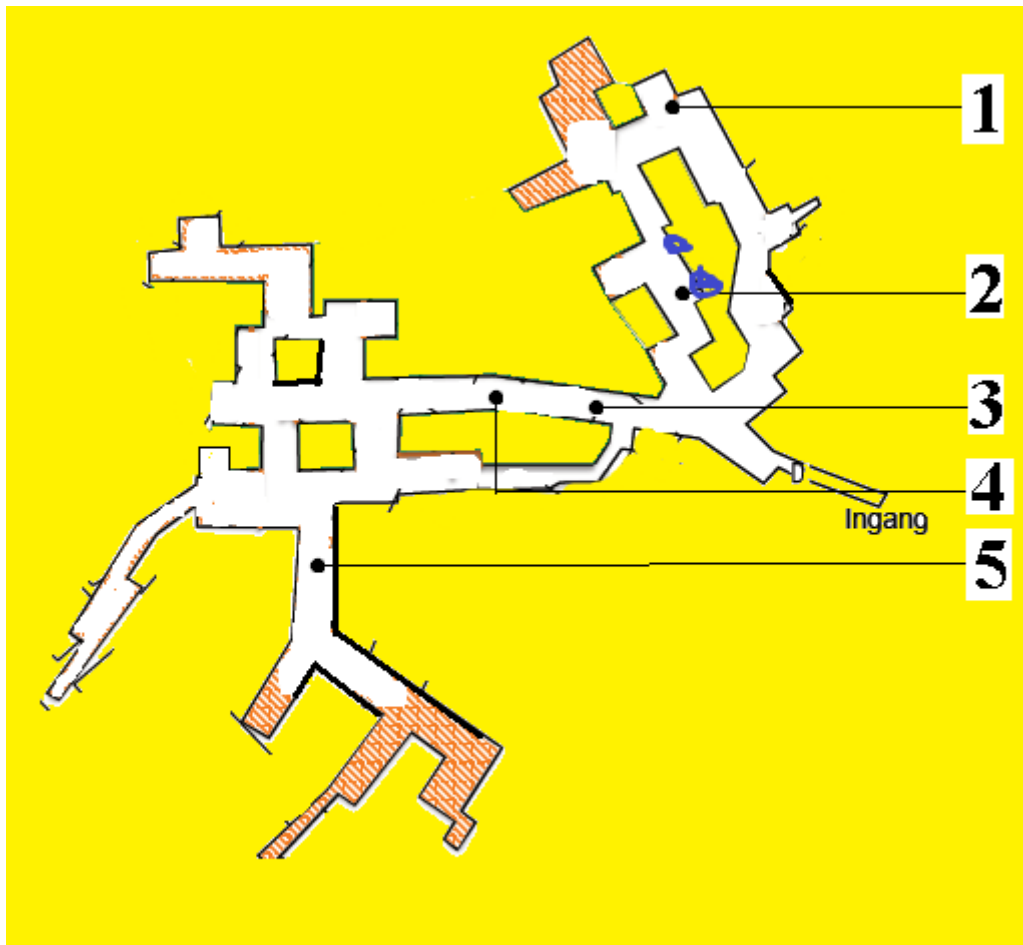
Het dak in de groeve is grotendeels goed. Er zijn enkele locaties die extra aandacht behoeven. Op onderstaande kaart hebben wij de locaties aangegeven.

**Locatie 1:** Gwijzigd, los deel verwijderd tijdens inspectie, (Spoeling in het mergeldak (karstvorming) steen ontkalkt en erg zacht).

**Locatie 2:** Breuk in het dak. Geen gevaar, monitoren

**Locatie 3:** Natuurlijke breuk in het dak, klinkt los. Geen direct gevaar. Gezien locatie en toekomstig gebruik ondervangen of verwijderen (indien mogelijk).

**Locatie 4:** Gestapeld mergelstenen gewelf en deels gemetselde wanden, waarschijnlijk ter ondervanging van aardpijp. Dikte gewelf op testlocatie 25 cm. Geocontrol voert verder onderzoek uit. In ongunstige situatie waarschijnlijk niet voldoende stabiel. Onderzoek uitgevoerd?

**Locatie 5:** dak klinkt los, in aardpijp zichtbaar dat het een laag van ca. 25 cm betreft. Of verwijderen of ondervangen

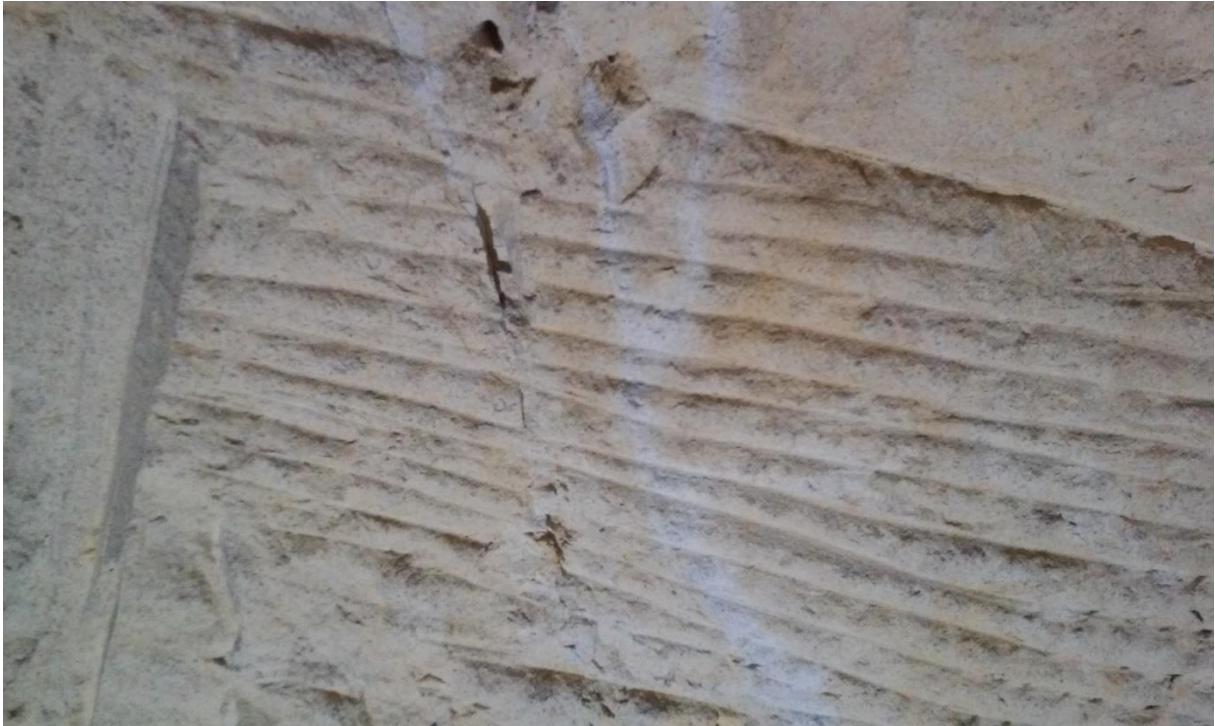
*Locatie 3, de natuurlijke breuk die zorgt voor een verzwakking in het dak, parallel aan deze breuk loopt een haarscheur veroorzaakt door zetting.*

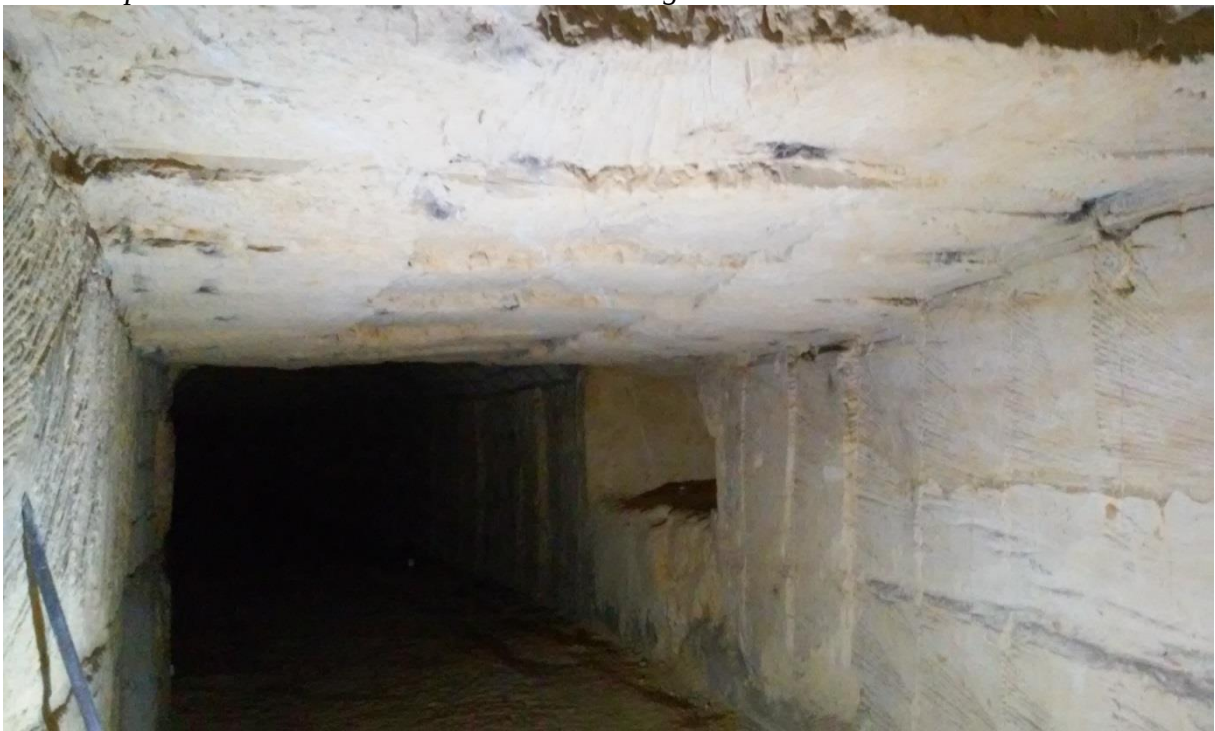
*Locatie 4, overzichtsfoto*

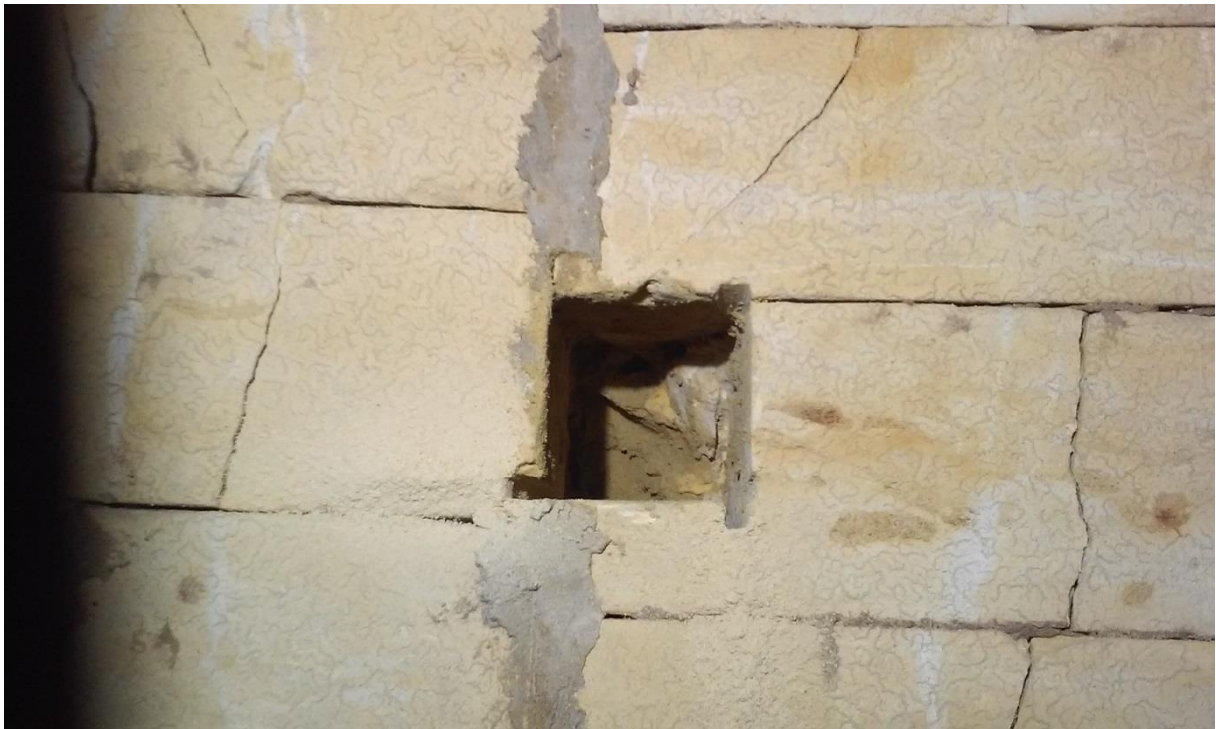
*Locatie 4, de grond duidelijk waarneembaar boven het testgat in het gewelf*

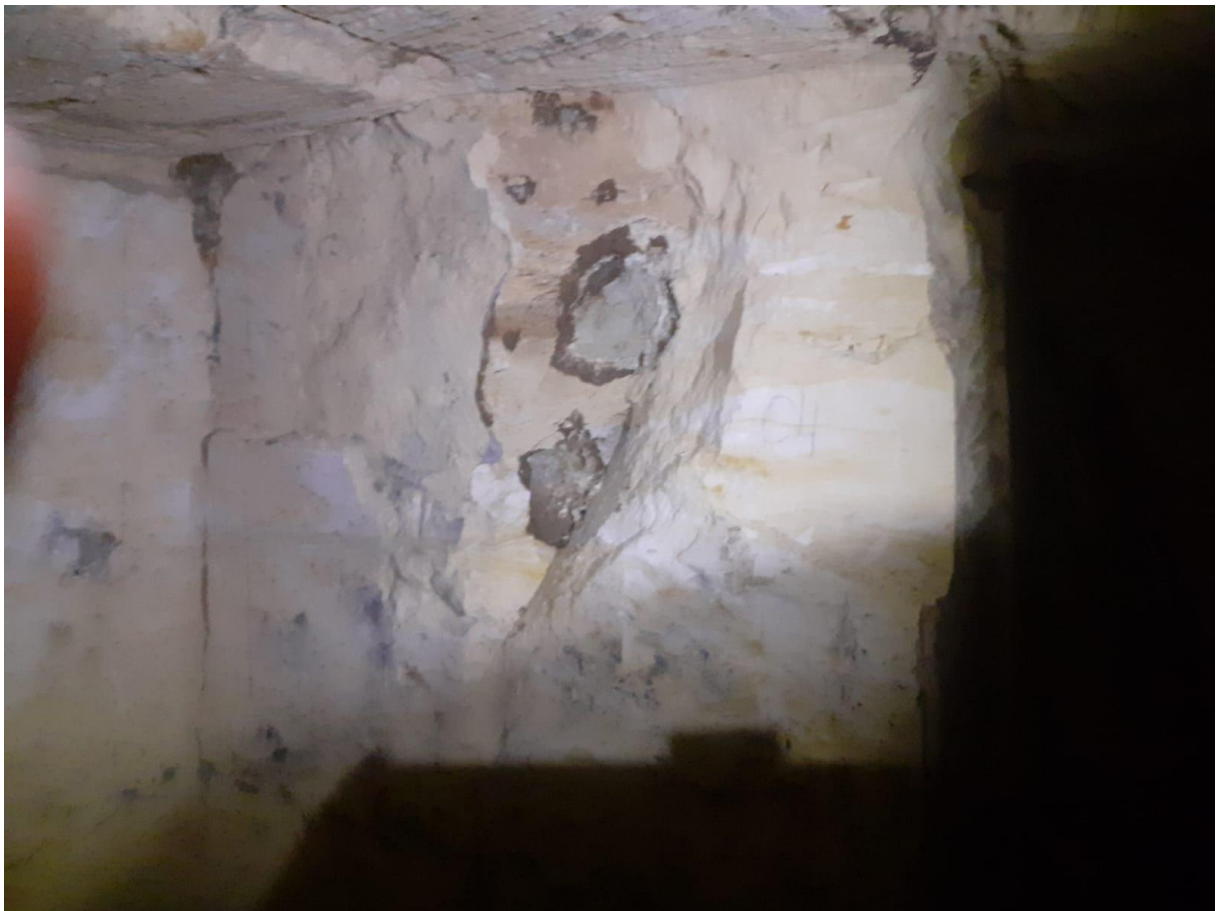
*Één van de aardpijpen achter en los pilaarfragment*
