**BOOMTECHNISCHE BEOORDELING VAN EEN ZOETE  
KERS IN HET LEIDSE HOUT TE LEIDEN**

*- Juli 2022 -*

Leidse Hout, t.h.v. Van Slingelandtlaan 5  
Boerhaavedistrict, Leiden  
Gemeente Leiden

BO/RA/2022.083

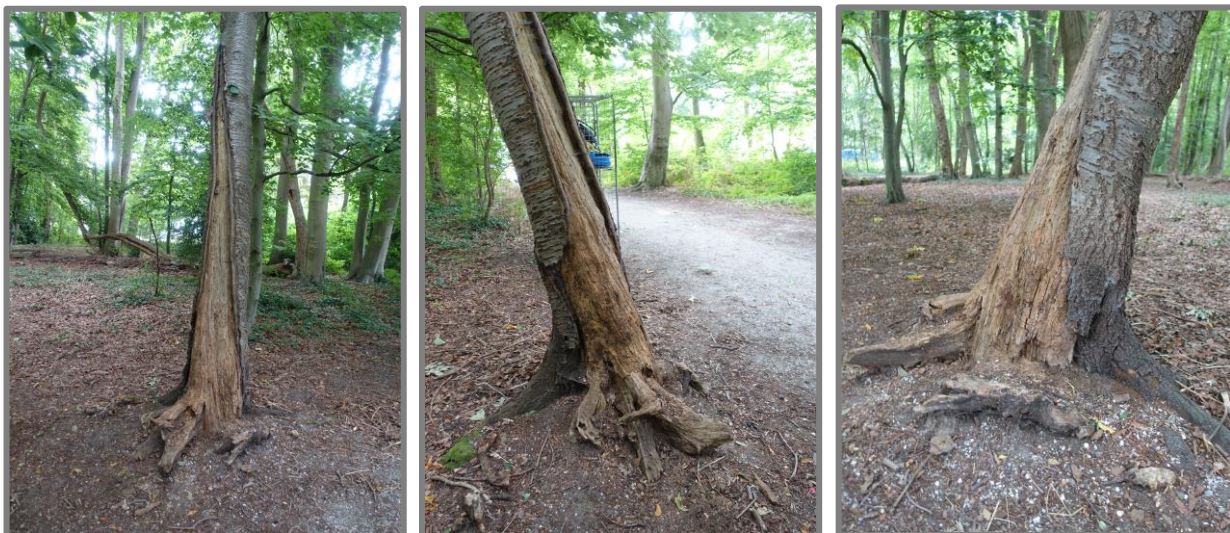
| <b>Stam</b> | De stam is door omvangrijke houtrot ernstig verzwakt. |
| <b>Stamvoet</b> | In de wortelkluut en stamvoet is omvangrijke houtrot ontstaan. Daardoor is de boom omgevallen en hangt hij nu vast in naburige bomen. |

Het betreft een dode bosboom die reeds is omgevallen, maar overeind wordt gehouden doordat hij met de kroon in andere bomen vasthangt. Indien de boom verder omvalt, dan kan hij op parkbezoekers terecht komen. Het is daarom van belang deze boom tijdig te kappen. Herplant is hier mogelijk, maar is weinig zinvol vanwege het grote aantal reeds aanwezige jonge bomen..

**Fig. 1:** In de wortelkluit, stamvoet en stambasis is omvangrijke houtrot ontstaan. De inmiddels afgestorven boom is omgevallen en hangt met zijn kroon vast in de bomen ernaast.

- ⇒ Z.s.m. kappen middels een procedure voor noodkap.
