# Boomveiligheidsinspectie en beheeradvies van 5 bomen aan Nieuweroord te Leiden

| <b>Opdrachtgever:</b> | De heer G. Wilbrink<br>Assistent Beheerder Openbare Ruimte<br>Cluster Beheer<br>Gemeente Leiden |
| <b>Datum opname:</b> | 22 januari 2022 |

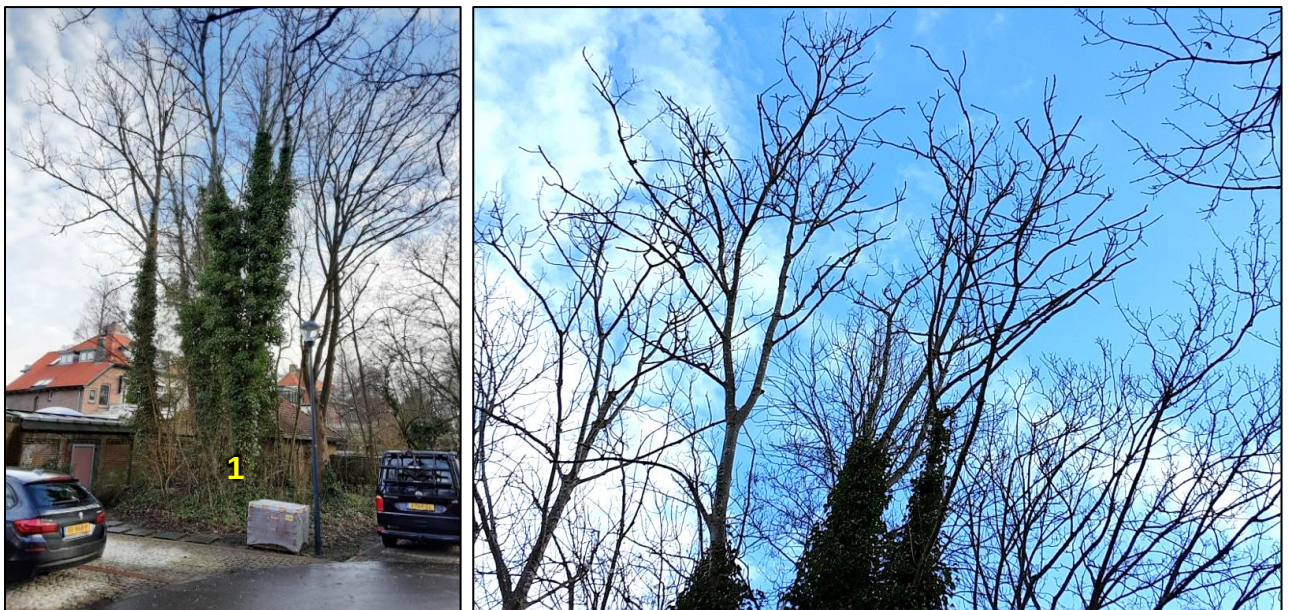
| Tabel 1: Kenmerken van de bomen | | | | | | | | |
|---|---|---|---|---|---|---|---|---|
| 1 | 4065737 | Gewone es (3)<br>( <i>Fraxinus excelsior</i> ) | 15-18 m | 40-50 cm | Slecht | Essentaksterfte, gevorderde aantasting | < 5 jaar | Vellen < 3 maanden |

**Fig. 2:** Boom 1 is een es aan het parkeerterrein die een gevorderde aantasting van de Essentaksterfte heeft. De kroon is daardoor aan het afsterven en vormt in toenemende mate een risico voor voorbijgangers en geparkeerde auto's.

1. Voor alle 5 bomen wordt geadviseerd ze te kappen. Herplant is weliswaar mogelijk, maar bij de bomen in het struweel rondom het parkeerterrein (boom 1, 4 en 5) is dit weinig zinvol omdat er genoeg natuurlijke verjonging staat.
2. T.b.v. de herplant van de twee berken op het grasveld (boom 2 en 3) wordt geadviseerd om tevens de bestaande grond rondom de nieuwe standplaats goed los te werken tot minimaal 1 meter diep om verdichte bodemlagen los te breken.

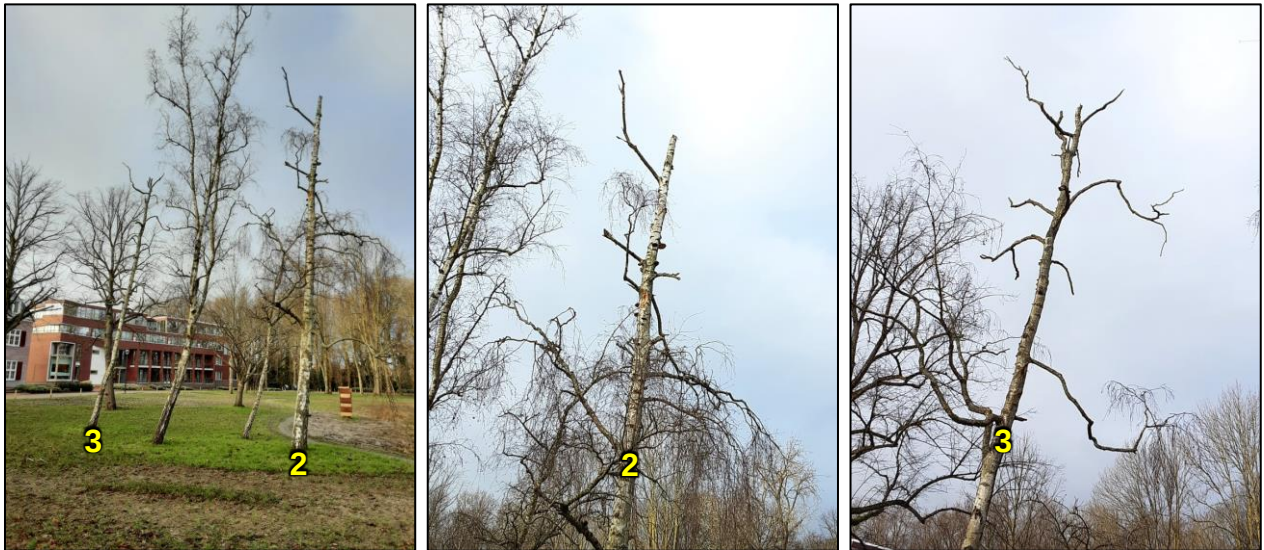
| Tabel 1: Kenmerken van de bomen | | | | | | | | |
|---|---|---|---|---|---|---|---|---|
| 2 | 4032485 | Ruwe berk (4)<br>( <i>Betula pendula</i> ) | 9-12 m | 20-30 cm | Slecht | Afstervende boom | < 5 jaar | Vellen < 3 maanden |
| 3 | 4027438 | Ruwe berk (4) ( <i>Betula pendula</i> ) | 9-12 m | 30-40 cm | Slecht | Afstervende boom | < 5 jaar | Vellen < 3 maanden |

**Fig. 3:** Boom 2 en 3 zijn twee afstervende berken op het grasveld voor het nieuwe appartementencomplex.
