**project** Gemaal Nieuwlandse Molen  
**projectleider** Dirk-Jan Staman  
**contactpersoon** Thijs Gerritsen MSc  
**onderwerp** Oplegnotitie conditionerende onderzoeken  
**status** Definitief

**datum** 4 april 2022  
**referentie** 211594\_AdB\_RAP\_001

# 1 Inleiding

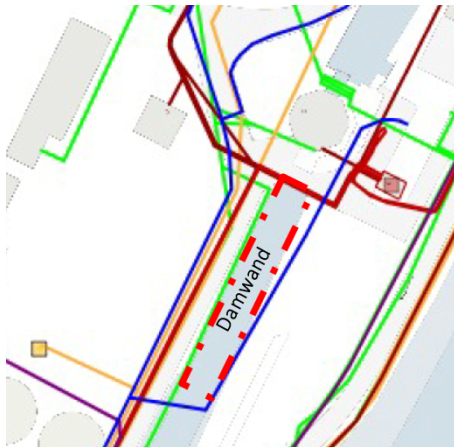
Onderschrift afbeelding: Uitsnede klic-melding. Voor de klic-melding en legenda wordt verwezen naar bijlage 7. In het figuur is aangegeven waar de houten damwand aan de uitstroomzijde zit.

Aan de uitstroomzijde liggen diverse kabels en leidingen parallel aan de watergang. Een waterleiding (blauw) en datatransportkabel (groen) geven een direct raakvlak met de huidige houten damwand. De huidige damwand is tevens verankerd (op foto's DSCN4646 en DSCN4652 zijn ankerplaten te zien, zie bijlage 3). Niet bekend is hoe

lang de toegepaste ankers zijn en waar de ankerschotten zitten. Bij het verwijderen van de huidige ankers er mogelijk een raakvlak met de kabels en leidingen aan weerszijden van de watergang.

Wij adviseren op voorhand proefsleuven te gaan graven aan de uitstroomzijde van het gemaal. De waterleiding en datatransportkabel geven een direct raakvlak met het vervangen van de damwand. Het is van belang om te weten wat de exacte ligging is van de waterleiding en datatransportkabel t.b.v. het ontwerp van de damwand. Het resultaat van het proefsleuvenonderzoek is bepalend voor het vaststellen of het verleggen van de waterleiding en datatransportkabel noodzakelijk is.

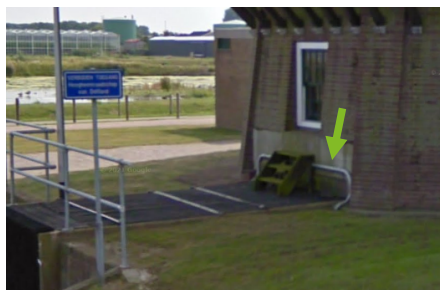
Aan de instroomzijde constateren wij een aandachtspunt wat betreft kabels. De datatransportkabel kruist, vermoedelijk met een mantelbuis bovengronds, de instroom van het gemaal (zie onderstaande foto).

Onderschrift afbeelding: foto van de instroom van het gemaal met (vermoedelijk ) een bovengrondse stalen mantelbuis

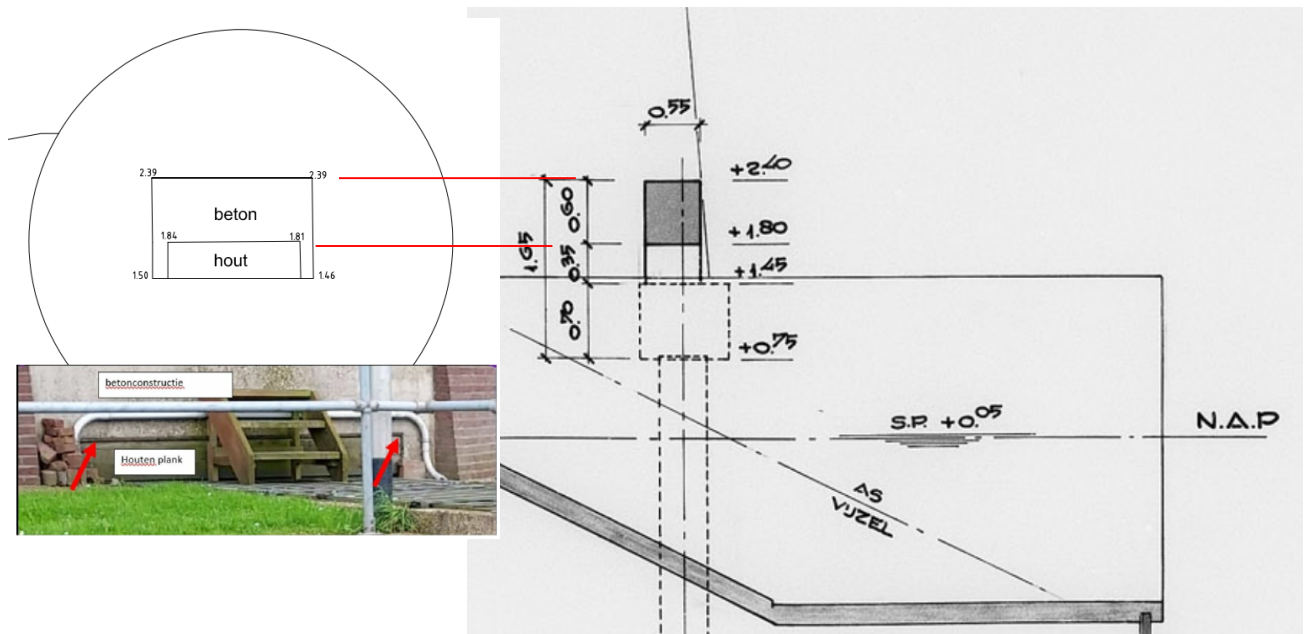
Tijdens de uitvoering van de DTM heeft de landmeter tevens de binnen-bovenkant van de instroomconstructie ingemeten. Dit als een eerste verificatie van de ontvangen tekeningen van het gemaal. De inmeting blijkt redelijk overeen te komen met het zijaanzicht van het gemaal op tekening HDD001011690 (ontvangen van HDD). Met deze verificatie is de tekening echter nog niet volledig geverifieerd. Voor het verder uitwerken van het ontwerp (VO/DO/UO) dienen de huidige tekeningen nog gedigitaliseerd te worden, waarbij inmetingen worden verricht om de tekeningen te verifiëren.

Op basis van de inmeting dient de watergang aan de uitstroomzijde verdiept te worden tussen profielen 3 en 5. Wij adviseren het verdiepen van de watergang aan de uitstroomzijde op te nemen in de scope van het project.

Daarnaast dienen de huidige tekeningen gedigitaliseerd te worden. Wij adviseren de digitalisatie in de vervolgfase op te nemen als scope.
