# Boomtechnisch advies t.a.v. diverse bomen aan de Arendshorst te Leiden

<b>Opdrachtgever:</b>	De heer G. Wilbrink Assistent Beheerder Openbare Ruimte Cluster Beheer Gemeente Leiden
<b>Opdrachtnemer:</b>	<i>BoomOntzorging.com</i> Kerkstraat 7, Herveld
<b>Beoordeling door:</b>	De heer ing. A. Theunissen, <i>BoomOntzorging.com</i> (bosbouwkundig ingenieur, <i>European Tree Technician</i> , <i>NVTB-taxateur van bomen</i> )
<b>Rapportage door:</b>	ing. A. Theunissen
<b>Datum opname:</b>	18 maart 2022
<b>Datum rapportage:</b>	7 april 2022
<b>Locatie:</b>	Arendshorst Slaaghwijk, Leiden

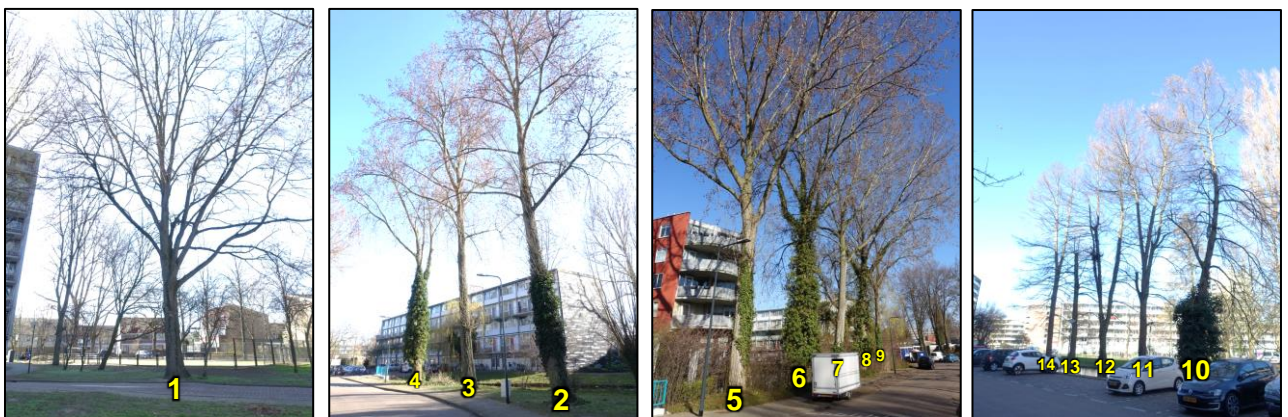
**Fig. 2:** Boom 1 t/m 14 zijn allemaal ten tijde van de wijkaanleg tussen 1971 en 1975 aangeplant. Door hun grootte en de standplaats langs de openbare weg, is er sprake van een hoog omgevingsrisico. Bij een aantal populieren wordt de stam door klimop overgroeid. Dit belemmert de boomveiligheidsinspecties en dient dus verwijderd te worden.

Vijf populieren worden overwoekerd door klimop. Hoewel dit ecologisch waardevol is, wordt de boomveiligheidsinspectie erdoor belemmerd. Scheuren en houtrot in de stam kunnen daardoor moeilijker opgespoord worden. Het is daarom van belang om de overmatige klimop te verwijderen.

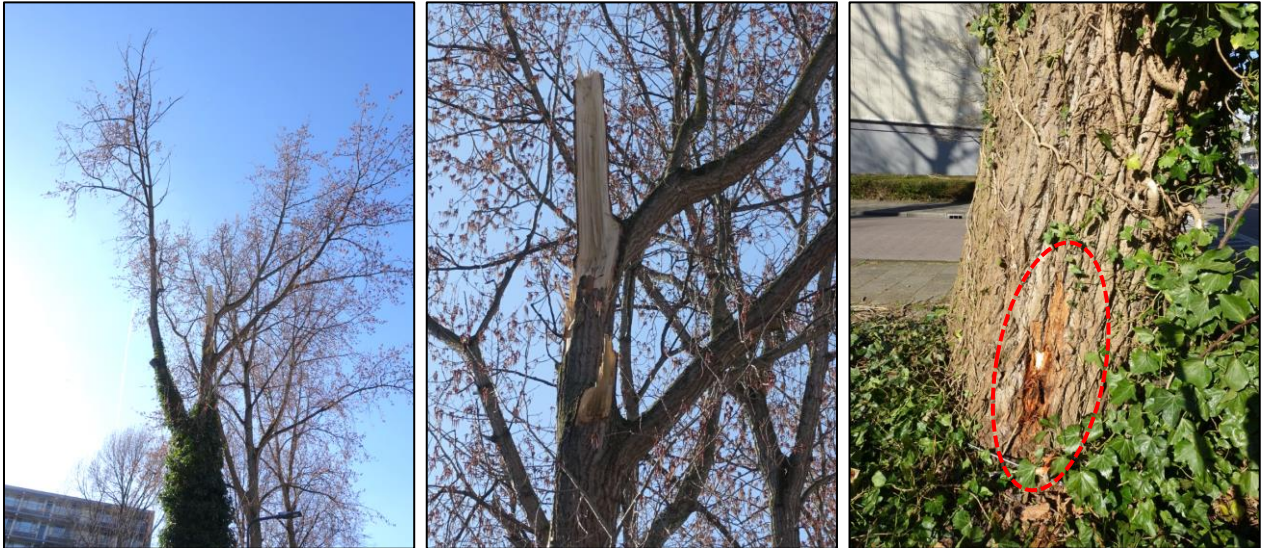
Boom 1 is een grote iep aan het Condorpad die geen gebreken vertoont. Boom 2 t/m 4 is een rij van drie grote populieren. Boom 2 en 3 vertonen geen ernstige gebreken maar bij boom 4 is er onlangs een zware top uitgebroken. Bij die boom is aan de zuidzijde van de stambasis houtrot geconstateerd, mogelijk als gevolg van aantasting door de Honingzwam. Door het uitbreken van de top is de kroon instabiel geworden en kunnen de resterende gesteltakken gevoelig worden voor takbreuk. Daarbij kunnen uitbrekende kroondelen op de rijbaan terecht komen. De houtrot in de stamvoet leidt tot een toenemend risico op windworp, hoewel er momenteel nog geen acuut verhoogd risico op windworp is.

**Fig. 3:** Boom nr. 4 is een populier met een matige conditie waarbij recentelijk een zware top uit de kroon is gebroken. Daardoor is de rest van de kroon instabiel geworden. Aan de zuidzijde van de stambasis is houtrot aangetroffen (rechts) die mogelijk wordt veroorzaakt door de Honingzwam. Ook daardoor is de levensverwachting afgenomen en wordt de boom in toenemende mate vatbaar voor windworp.

<b>Boom 1:</b>	Geen maatregelen noodzakelijk, de boom vertoont geen ernstige gebreken.
<b>Boom 2 en 3:</b>	Innemen van ver uitgroeïende kroondelen om takbreuk te voorkomen. Verwijderen van overmatige klimopbegroeiing. Uitvoertermijn: zomer 2022.
<b>Boom 4:</b>	Kappen i.v.m. een instabiele kroon en een toenemend risico op windworp. Daarna kan er een nieuwe boom op dezelfde locatie herplant worden. Uitvoertermijn: zomer 2022.
<b>Boom 5 t/m 9:</b>	Innemen van ver uitgroeïende kroondelen om takbreuk te voorkomen. Verwijderen van overmatige klimopbegroeiing. Uitvoertermijn: zomer 2022.
<b>Boom 10 t/m 14:</b>	Kappen i.v.m. de breukgevoeligheid van de kronen van deze bomen. Daarna kunnen er een nieuwe bomen op dezelfde locatie herplant worden. Uitvoertermijn: zomer 2022.

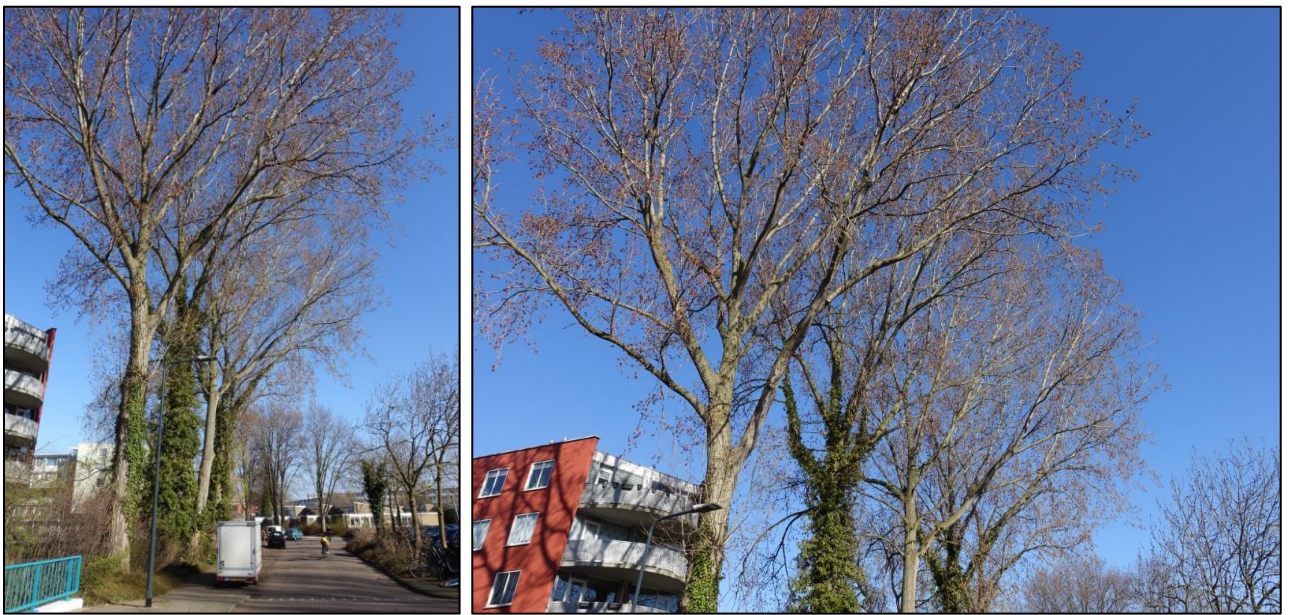
Boom 5 t/m 9 is ook een rij met grote populieren. Bij deze bomen zijn geen ernstige gebreken geconstateerd. Wel groeien grote delen van de kroon boven de openbare weg en hangen enkele takken door. Wat wél voor alle populieren geldt (boom 2 t/m 9) is dat deze door het ver uitgroeien en doorhangen van de takken gevoelig worden voor takbreuk. Dit is een soortspecifieke eigenschap die kenmerkend is voor dit soort populieren. Bij harde wind kunnen daardoor levende/gezonde takken uitbreken en op de rijbaan terecht komen. Daarmee vormen ze een risico voor het verkeer en voorbijgangers op de openbare weg. Door de kronen en ver uitgroeïende takken en toppen enkele meters in te nemen, wordt het risico op takbreuk sterk verminderd zonder dat de bomen daardoor ernstig verzwakt of ontsierd worden.

**Fig. 4:** De grote populieren hebben ver over de openbare weg groeiende takken. Populieren van deze leeftijd worden gevoelig voor takbreuk door het ver doorgroeien van gesteltakken. Door die wat in te nemen wordt het risico op takbreuk sterk verminderd en kunnen de bomen nog een tijd behouden blijven.

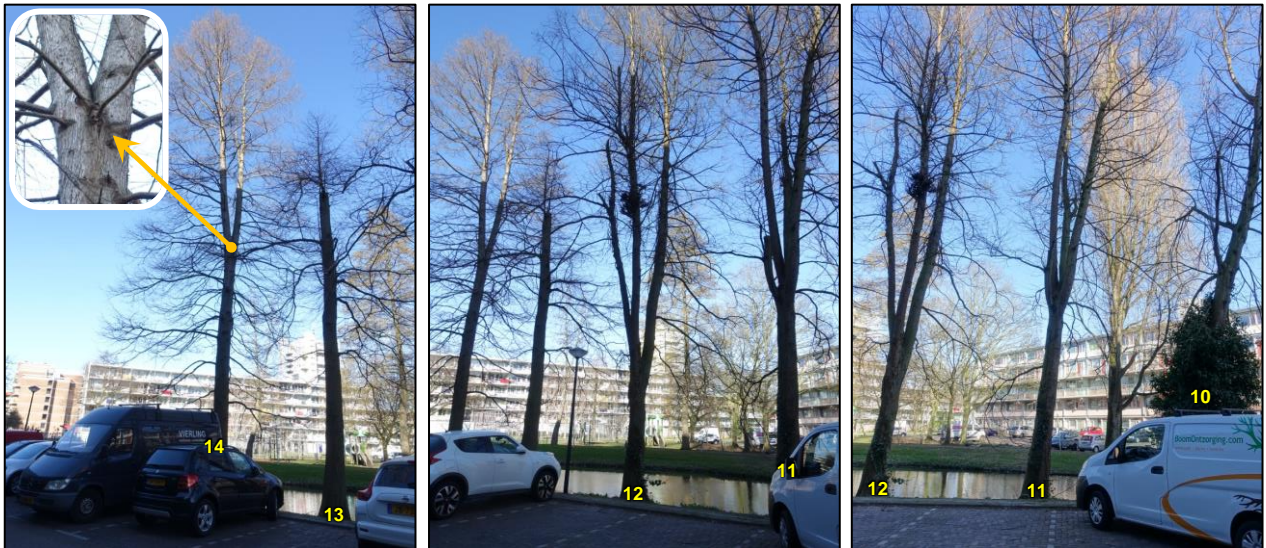
Boom 10 t/m 14 is een rij van moerascipressen aan het parkeerterrein van de Arendshorst. Bij alle bomen zijn er tekenen van het uitbreken van zware kroondelen in het verleden. Veel bomen zijn meertoppig waarbij er één of meer toppen zijn uitgebroken. Bij boom 13 is de gehele top op 10 m hoogte verwijderd, mogelijk i.v.m. het verhelpen van kroonshade. Boom 14 heeft een dubbele top met een verzwakte aanhechting tussen de twee toppen (een 'plakoksel'). Deze zwakke aanhechting maakt de boom extra gevoelig voor het uitbreken van één van de twee toppen. Door de breukgevoeligheid van de kroondelen van deze bomen zijn ze door hun hoogte en grootte ongeschikt om aan een parkeerterrein te staan. Indien er kroondelen uitbreken kunnen die namelijk op geparkeerde auto's en op voorbijgangers terecht komen. In sommige gevallen kunnen dit soort bomen gekandelaberd worden waardoor het risico op het uitbreken van kroondelen afneemt en de bomen veiliger worden, maar bij deze bomen kan dat vanwege de merkwaardige kroonvorm eigenlijk niet: de bomen zouden daarbij ernstig ontsierd raken.

**Fig. 5:** Alle moerascipressen hebben beschadigde en/of meertoppige kronen waaruit eerder zware takken en toppen zijn gebroken. Boom nr. 14 heeft een dubbele top met een plakksel die gevoelig is voor uitbreken (foto links met inzet). Bij boom nr. 13 is de gehele top verwijderd. Door de meertoppige en beschadigde kronen is het kandelabereren van de bomen om ze veiliger te maken geen wenselijke optie. Geadviseerd wordt dan ook deze vijf bomen te kappen en daarna nieuwe bomen te herplanten.
