# Publiceerbare aanvraag/melding omgevingsvergunning

| Aanvraagnaam | Vloer woonk. vernieuwen Rijsburgerweg 140 |

## Inspectierapport 2018

Objectnummer: ZH 5063

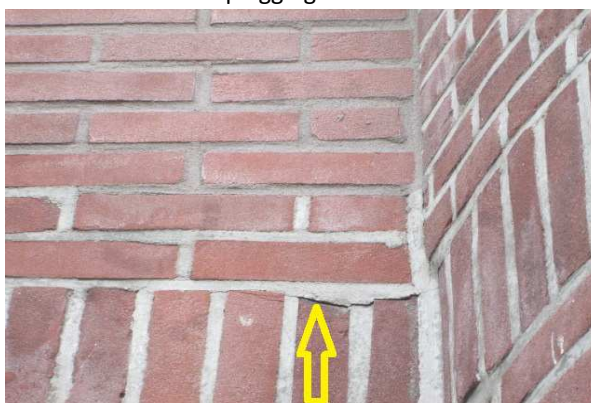
Ter hoogte van de verdiepingsvloer vertoont het metselwerk scheurvorming ten gevolg van roestend ijzerwerk. Vermoedelijk betreft het hier de oplegging van de stalen lateibalk boven de erker.

**HERSTELADVIES**

Op termijn rekening houden met het uithakken/conserveren van het ijzerwerk. Niet urgent.

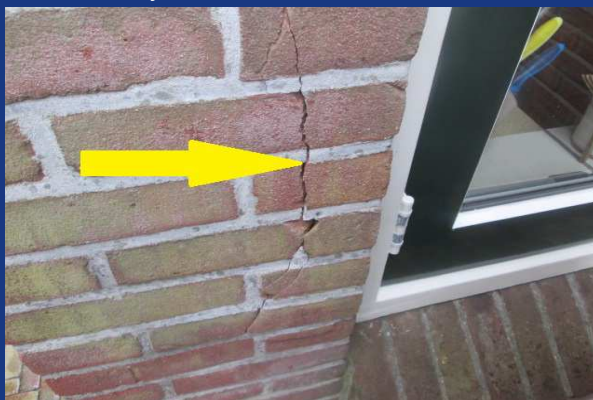
Links van het venster is het metselwerk plaatselijk gescheurd/geweken. Vermoedelijk wordt dit veroorzaakt door een roestend kozijnanker.

**HERSTELADVIES**

Het kozijnanker dient uitgehakt en in roestvast staal vervangen te worden. Herstel/inboeten van het metselwerk dient in een passende steen te geschieden, waarbij gelet moet worden op kleur, hardheid, afmeting en het bestaande metselverband. Nieuw voegwerk dient in samenstelling, kleur en uitvoering overeen te komen met de bestaande, historisch juiste voeg.

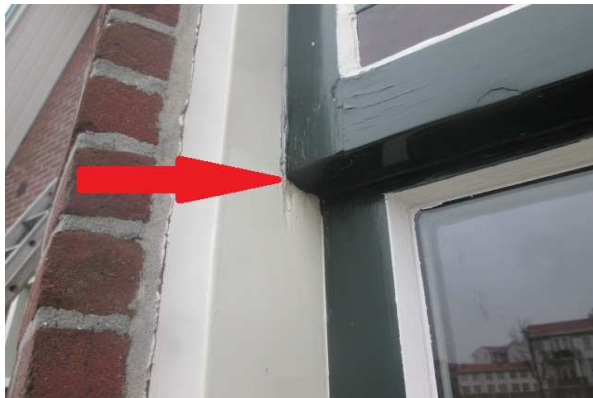
De linker kozijnstijl is ter hoogte van het bovenlicht ingerot.

**HERSTELADVIES**

Aangetaste delen vervangen/aanscherven en schilderen.

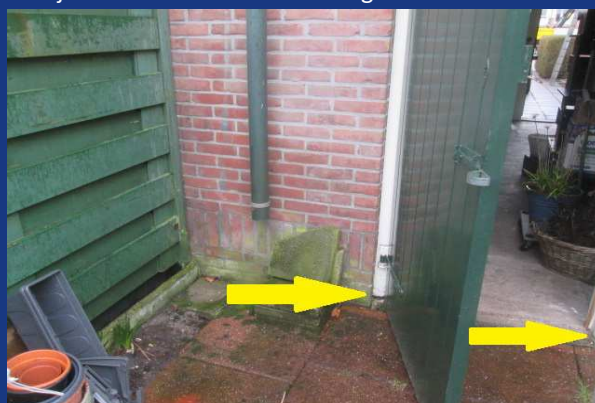
Het onderste delen van de stijlen lopen door tot onder de bestrating en zijn daarom door houtrot aangetast.

## HERSTELADVIES

Aangetaste delen van de kozijnstijlen verwijderen en onder de stijlen hardsteen neuten plaatsen.

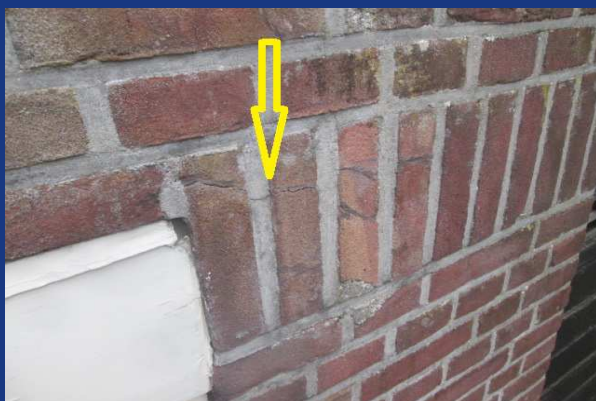
**PRIORITEIT** - stalen lateibalk boven de inrijdeuren**M**

Het metselwerk toont bij de oplegging van de stalen lateibalk scheurvorming, vermoedelijk wordt dit veroorzaakt doordat het staal roest in het metselwerk.

**HERSTELADVIES**

De opleggingen van de lateibalk dienen uitgehakt, roestvrij gemaakt en duurzaam geconserveerd te worden.

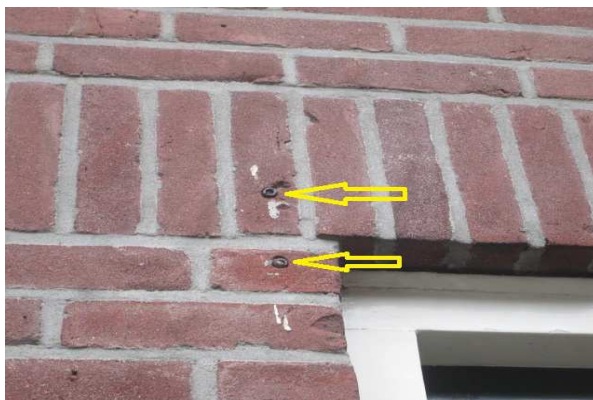
In de gevels bevinden zich oude roestende ijzerrestanten (oude keilbouten / spijkers etc.), hierdoor zal op termijn schade aan het metselwerk ontstaan.

**HERSTELADVIES**

Om schade aan het metselwerk te voorkomen, adviseert de Monumentenwacht om de ijzerrestanten te verwijderen.

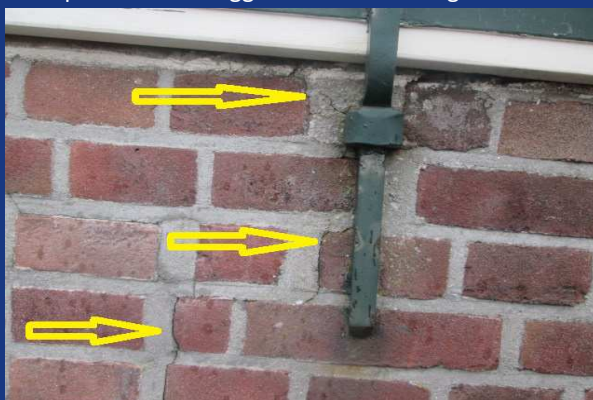
Vooraf het ingemetselde gedeelte van de gevelankers is door roestvorming aangetast als gevolg hiervan is bij een aantal exemplaren het omliggende metselwerk gescheurd.

**HERSTELADVIES**

De ankers dienen uitgehakt, roestvrij gemaakt en duurzaam geconserveerd te worden. Het herstel van het metselwerk dient in een passende steen te geschieden, lettend op kleur, hardheid en afmeting.

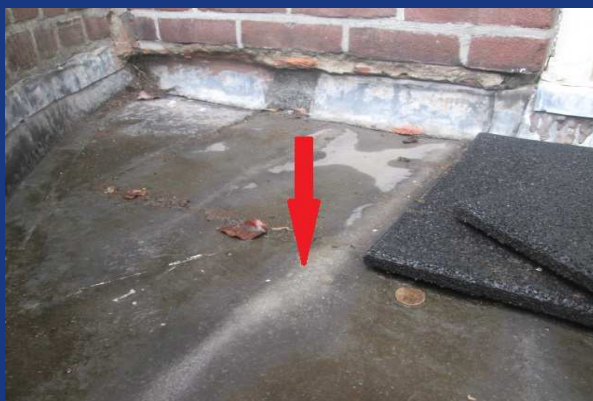
Het zink is door corrosie aangetast en opgebold.

**HERSTELADVIES**

Het zink van het dakje vervangen.

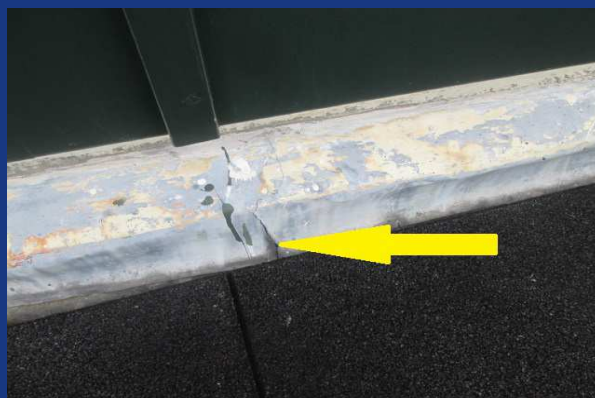
Het voetlood onder het deurkozijn is gescheurd.

**HERSTELADVIES**

Het voetlood onder het deurkozijn i.c.m de zinkbedekking vervangen.

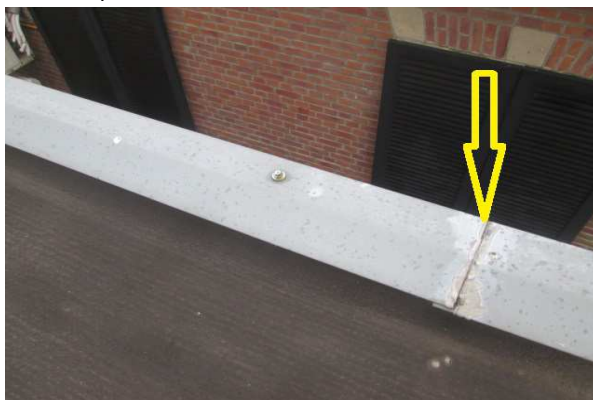
De zinken deklijsten zijn vastgeschroefd in plaats van met een klang bevestigd. Hierdoor zijn soldeernaden gescheurd, omdat het zink niet kan krimpen en uitzetten.

**HERSTELADVIES**

De zinken deklijsten bij toekomstig vernieuwen van de bitumen bedekking vervangen en met een klang vastzetten voor het werken van het zink.

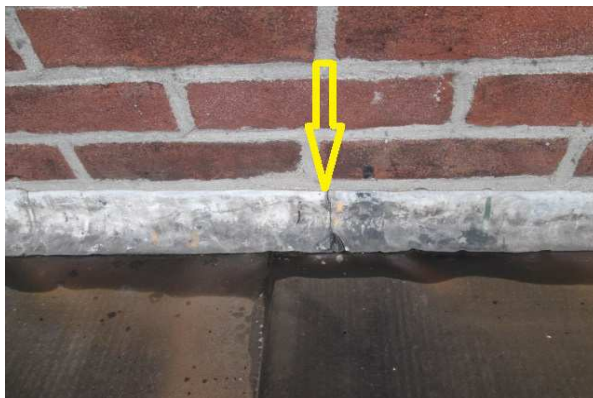
Het lood is in te grote lengtes aangebracht, waardoor plooi- en scheurvorming is ontstaan.

**HERSTELADVIES**

Wij adviseren u het lood op termijn te vervangen met stukken van één meter en uit te voeren in lood van voldoende gewicht (minimaal 20 kg/m<sup>2</sup> lood).

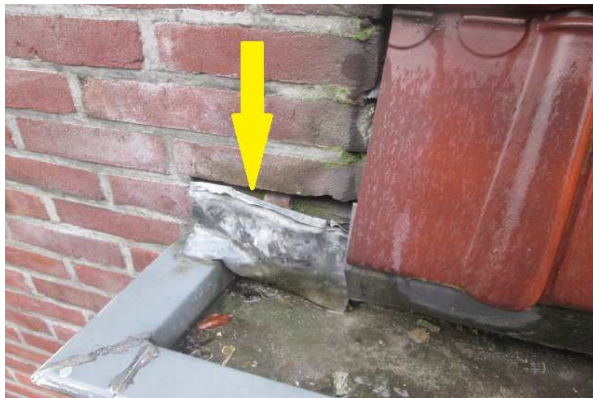
Het muurlood is onvoldoende diep in het metselwerk aangebracht en komt hierdoor los.

**HERSTELADVIES**

De strookjes muurlood dienen opnieuw vastgezet en gevoegd te worden.

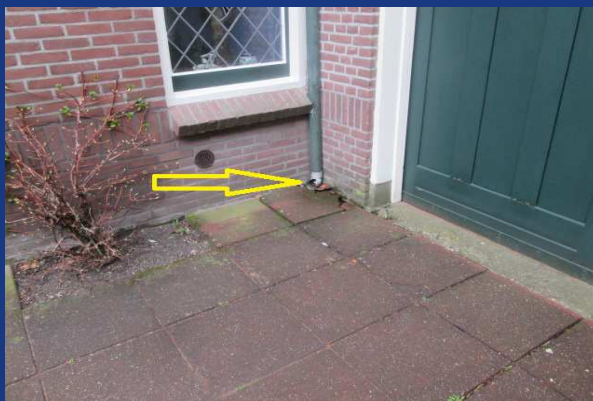
De afvoerpijp loost op de bestrating.

**HERSTELADVIES**

Gezien de problemen bij zware regenbuien (blank staan van het oprijpad) is het raadzaam de h.w.a aan te sluiten op het grondriool.

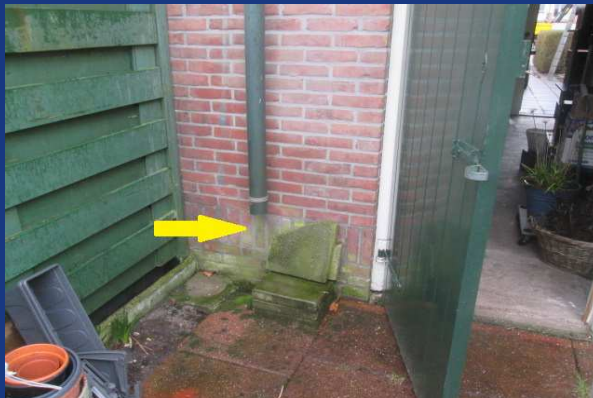
Deze is aan de onderkant te kort en loost daardoor niet in de put  
maar tegen de gevel.

**HERSTELADVIES**

De h.w.a. verlengen tot in de put.

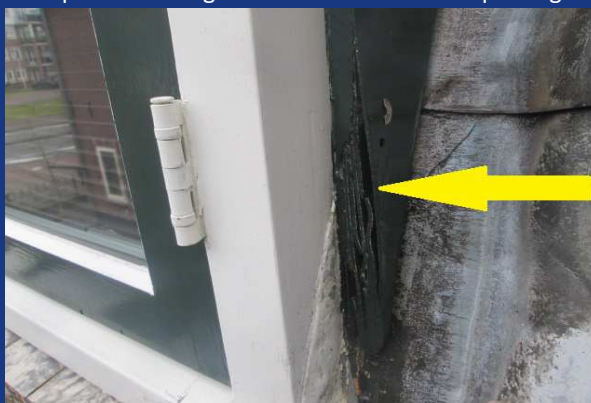
De verlijming van de multiplex zijwangen laat los. Dit verschijnsel noemt men delamineren. Het treedt vaak op bij het gebruik van multiplex dat niet geschikt is voor buitentoepassing.

**HERSTELADVIES**

De zijwangen vervangen door multiplex wat wel geschikt is voor buitentoepassing. Nog beter is de zijwangen te voorzien van een zinken bekleding.

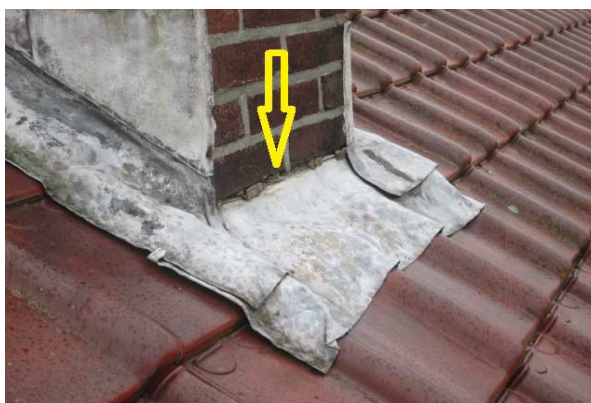
De specievoeg is losgekomen en gedeeltelijk uitgevallen.

**HERSTELADVIES**

Wij adviseren u de losse specievoegen te verwijderen en het lood opnieuw te voegen.

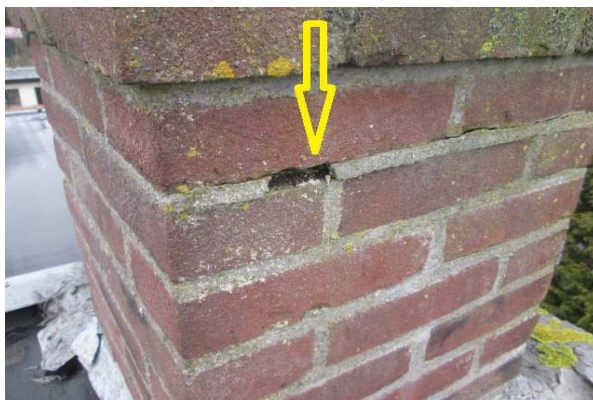
De kop vertoont horizontale scheurvorming en los voegwerk.

**HERSTELADVIES**

Het voegwerk herstellen met een voegmortel dat is aangepast op de hardheid van de steen.

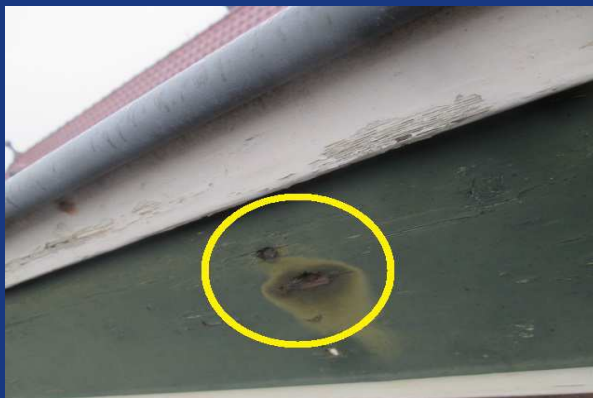
De boeidelen zijn bevestigd met roestende spijkers/schroeven hierdoor ontstaat schade aan het schilderwerk en kan er houtrot ontstaan.

**HERSTELADVIES**

Voor het opnieuw schilderen van de boeidelen de roestende spijkers/schroeven verwijderen en vervangen door roestvast stalen schroeven.

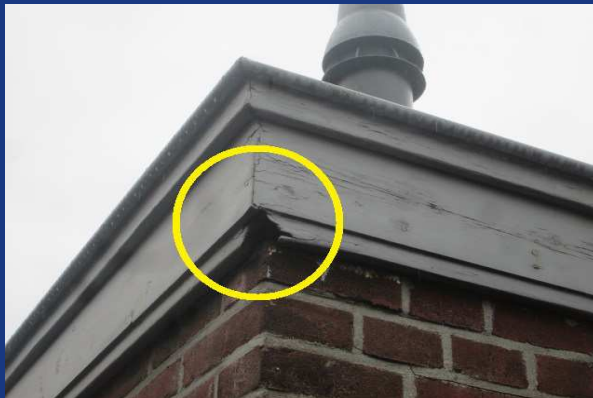
Op het verstek is het boeideel door houtrot aangetast.

**HERSTELADVIES**

Aangetaste delen vervangen/aanscherpen en schilderen.

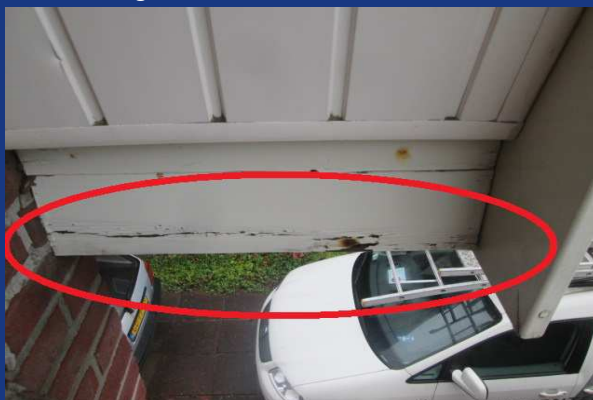
De onderkant van het overstek is ter plaatse van de goot door houtrot aangetast.

**HERSTELADVIES**

Het door houtrot aangetaste hout vervangen/herstellen.

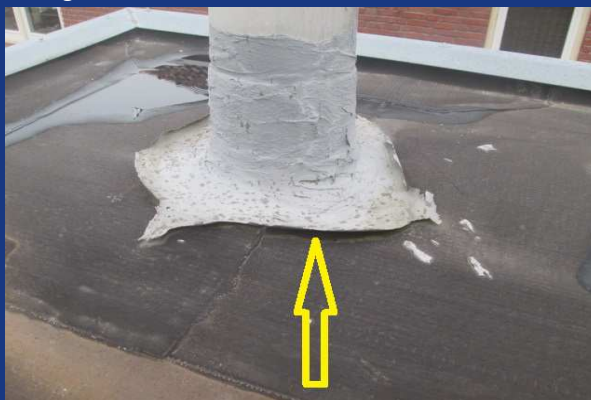
**PRIORITEIT** - dakdoorvoer**S**

De aansluiting (coatinglaag) van de dakdoorvoer met de bitumen bedekking is losgeraakt van de bitumen. Hierdoor is er een kans op lekkage ontstaan.

**HERSTELADVIES**

De aansluiting van de dakdoorvoer vervangen doormiddel van het aanbrengen van een strook bitumen bedekking.

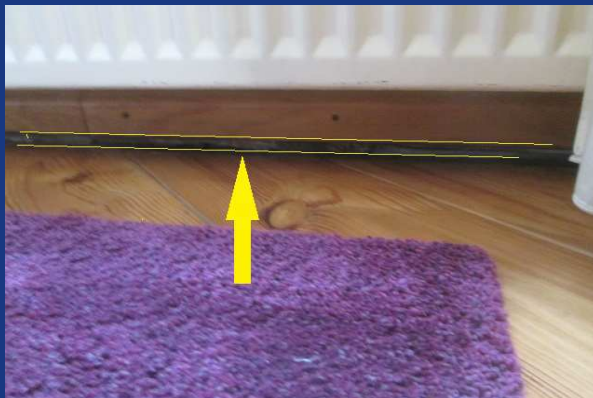
Aan de vloerplint en het doorbuigen van de vloer bij het belopen is te constateren dat de koppen van vloerbalken in de gevel zeer waarschijnlijk door houtrotten/of zwam zijn aangetast. Omdat de kruipruimte niet toegankelijk is hebben wij dit niet met zekerheid kunnen vaststellen.

*Aan de kier onder de plint is duidelijk zichtbaar dat de vloer is verzakt.*

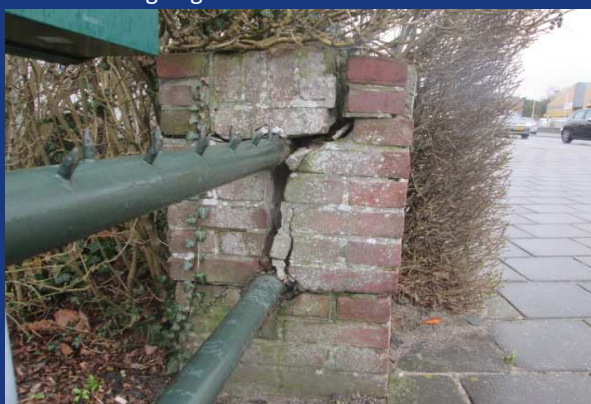
Voor het behoud van het hekwerk is het raadzaam op korte termijn een complete vakkundige restauratie door een specialist aan het hekwerk uit te laten voeren.

Het roestproces is enkel te stoppen door het hek te demonteren, het staal te stralen en te herstellen, vervolgens te schooperen (verzinken). Daarna af te lakken met twee lagen polyurethaanlak of voorzien van een poedercoating. Hierna het hekwerk terugplaatsen en het ondergelegen metselwerk herstellen.

**HERSTELADVIES**

Hekwerk herstellen door het ijzer te ontroesten, te herstellen, schooperen, duurzaam te conserveren en het metselwerk herstellen in overeenstemming met de bestaande, historische situatie.
