**BOOMTECHNISCHE BEOORDELING VAN ZES  
SCHIETWILGEN BIJ HET GEMAAL STEVENSHOF TE  
LEIDEN**

*- Augustus 2022 -*

Gemaal Stevenshof  
Dobbedreef 3  
Morsdistrict, Leiden  
Gemeente Leiden

BO/RA/2022.109

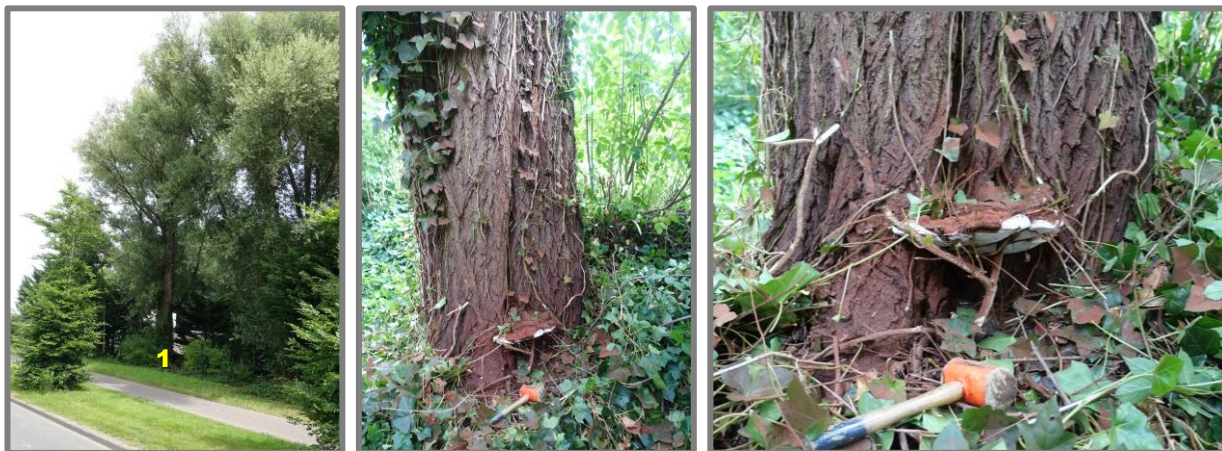
| <b>Stam</b> | Bij <b>boom 1</b> is er tot 1,5 meter hoogte houtrot in de stambasis waargenomen. De houtrot wordt veroorzaakt door een gevorderde aantasting van de Dikrandtonderzwam.<br>Bij de overige bomen zijn er geen ernstige gebreken aan de stam geconstateerd. |
| <b>Stamvoet</b> | Bij <b>boom 1</b> is er een aantasting van de Dikrandtonderzwam in de stamvoet en wortelkruit waargenomen. Op de stamvoet bevindt zich aan de noordoostzijde het meerjarige vruchtlichaam van deze zwam.<br><b>Boom 6</b> heeft een holle stamvoet met een kleine opening. Boven de opening loopt er een rib door naar de stambasis. De holte heeft een diameter van ca. 30 cm.<br>Bij de overige bomen zijn er geen ernstige afwijkingen aan de stamvoet waargenomen. |

**Boom 1** wordt in de wortelkruit, stamvoet en stambasis aangetast door de Dikrandtonderzwam. Deze houtparasitaire schimmel veroorzaakt in die delen houtrot. Het betreft een aantasting die al meerdere jaren in de boom gaande is. Door de omvang van de holte/houtrot is er een toenemend risico op windworp ontstaan. Het is daarom van belang dat er tijdig maatregelen worden getroffen om het risico voor de omgeving weg te nemen. Dat kan door het kandelabereren van de boom waarbij de hoogte en breedte van de boom sterk wordt ingenomen. De boom zelf en zijn ecologische functies blijven daardoor behouden. Indien het kandelabereren van de boom vanuit beheertechnische gronden niet wenselijk is, dan dient de boom tijdig gekapt te worden om omwaaien te voorkomen.

- ⇒ **Boom 1** heeft een gevorderde aantasting van de Dikrandtonderzwam in de wortelkruit, stamvoet en stambasis. Daardoor is daar houtrot ontstaan. De boom heeft door de houtrot een verhoogd risico op windworp. Dat kan weggenomen door de boom te kandelabereren of anders te kappen.

**Fig. 1:** Boom 1 wordt in de wortelkluit en stamvoet aangetast door de Dikrandtonderzwam. Door de houtrot die deze zwam veroorzaakt, wordt de boom in toenemende mate gevoelig voor windworp. Door de boom te kandelaberen kan hij nog lange tijd behouden worden.

- ⇒ Kandelabereren van **boom 1** tot maximaal 10 meter hoogte na de bladval in najaar 2022. Daarna de boom als knotboom beheren met herhaalde knotbeurten 1x per 3-5 jaar. Indien dit vanuit beheertechnische overwegingen niet wenselijk wordt geacht, dan de boom vellen < 3 maanden.
- ⇒ **Boom 2**: verwijderen van de lage horizontaal groeiende gesteltak boven de loods. Om het uitbreken van zware kroondelen te voorkomen, de rest van de kroon in hoogte en breedte innemen tot een maximaal 40% van het huidige kroonvolume.

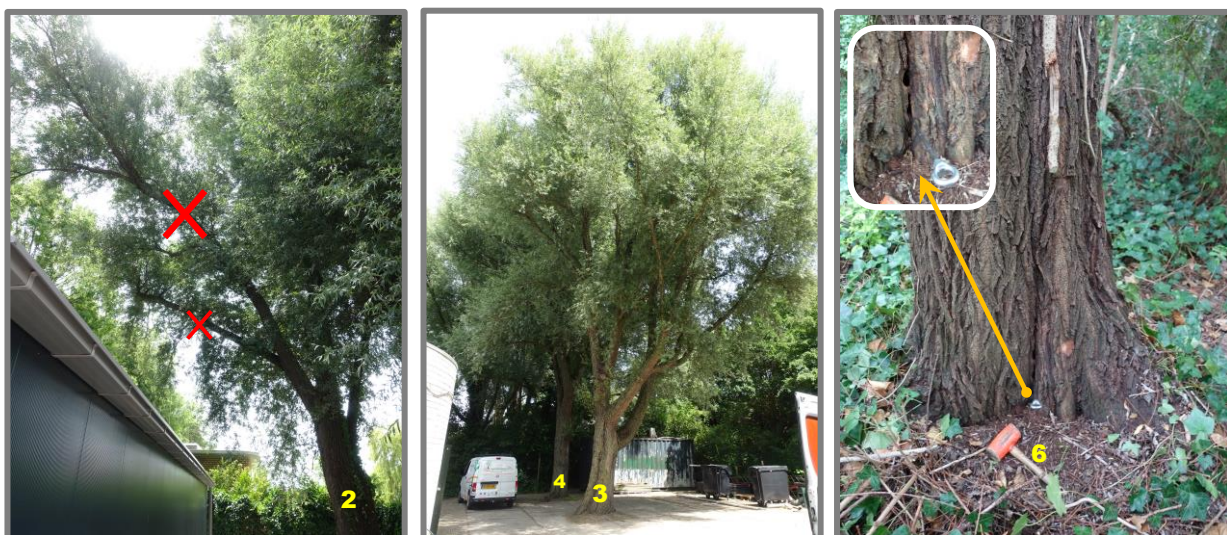
| <b>Kroon</b> | Bij geen van de bomen zijn er ernstige gebreken aan de boomkronen geconstateerd. Wel hebben de bomen hoog doorgroeiende toppen en gesteltakken die door de breukgevoeligheid van het wilgenhout bij harde wind gemakkelijk uit kunnen breken.<br>In <b>boom 2</b> bevindt zich een zware gesteltak die horizontaal ver over de nieuwe loods van het gemaal groeit. |

**Boom 2** heeft een zware gesteltak die horizontaal tot ver over de nieuwe loods groeit. Indien deze tak uitbreekt zal er grote materiële schade aan de loods ontstaan. Het is daarom van belang om die tak sterk in te korten of geheel te verwijderen.

Bij **boom 6** is er een diepe holte in de stamvoet geconstateerd. De holte loopt door in de wortelkruit en in de stambasis van de boom. Hoewel de boom beschut staat tussen andere grote schietwilgen, is er toch een verhoogd risico op het afbreken van de stamvoet en het omvallen van de boom. Door de kroon in hoogte en in breedte in te nemen, worden de windbelasting en de momentkrachten op de verzwakte stamvoet verminderd en daarmee het risico dat de boom omwaait.

- ⇒ **Boom 2** heeft een ver boven de nieuwe loods groeiende zware gesteltak die in geval van takbreuk grote materiële schade aan de loods kan veroorzaken. Door de tak flink in te nemen of helemaal te verwijderen kan dit risico worden weggenomen.

- ⇒ **Boom 6** heeft een grote holte in de wortelkruit, stamvoet en stambasis waardoor er een verhoogd risico op windworp is ontstaan. Door de kroon in hoogte en breedte flink in te nemen wordt dit risico weggenomen.

**Fig. 2:** Bij boom 2 wordt geadviseerd om een zware gesteltak boven de nieuwe loods te verwijderen (links) en om de rest van de kroon in hoogte en rondom in te nemen. Dit innemen van de kroon wordt ook geadviseerd bij de overige grote wilgen op en nabij het terrein van het gemaal Boom 3 t/m boom 6). Bij boom 6 is de reden de holte die zich in de wortelkluit, stamvoet en stambasis bevindt (rechts) en waardoor de boom gevoelig wordt voor windworp.

⇒ **Boom 3 t/m boom 6:** Om het uitbreken van zware kroondelen te voorkomen (en bij boom 6 ook windworp), de boomkronen in hoogte en breedte innemen tot maximaal 40% van het huidige kroonvolume. Daarna 1x per 3-5 jaar alle nieuwe scheuten weer uit de kroon verwijderen zodat de kronen niet opnieuw de huidige grootte aannemen.
