Verslag verkennend funderingsonderzoek

tuinmuren Steenschuur 5

te Leiden

dd. 28 oktober 2022

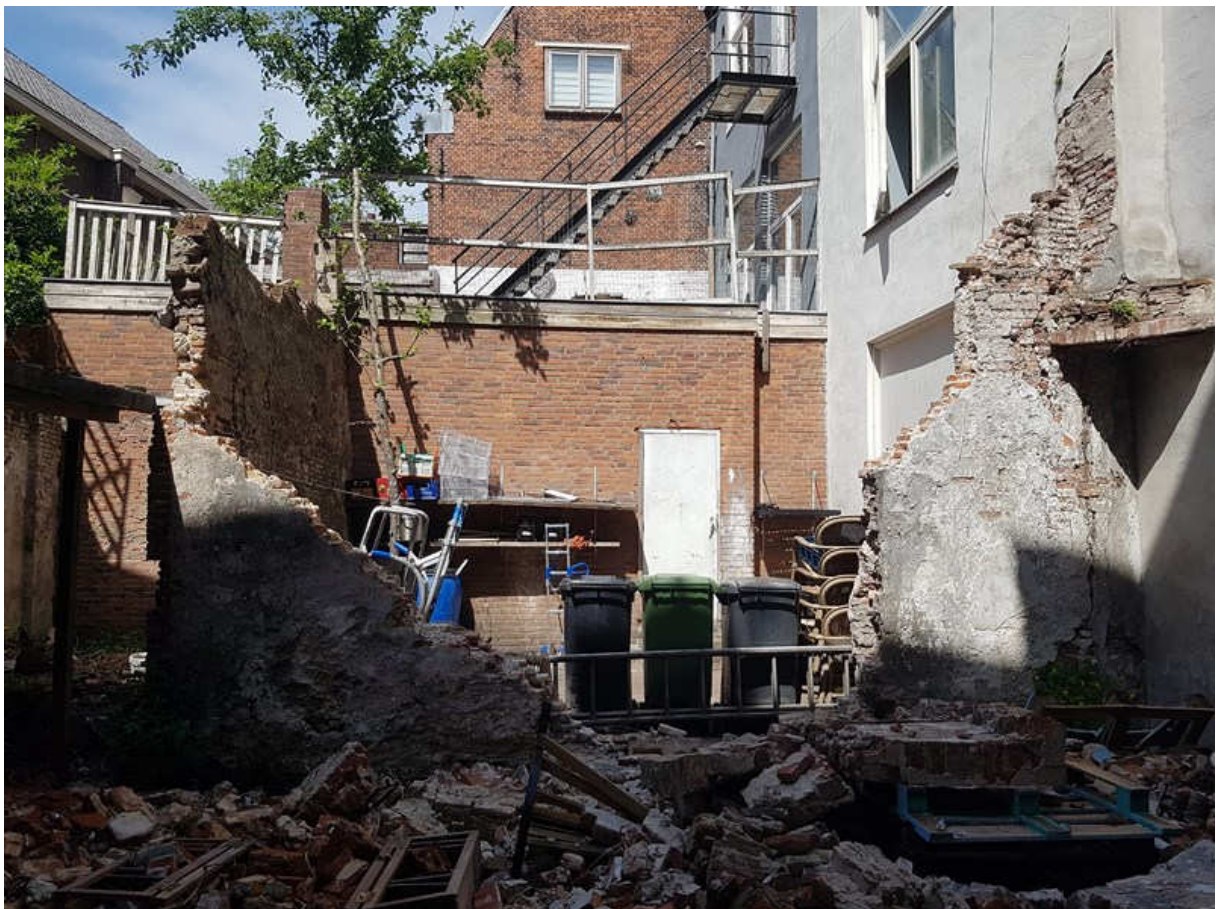
Aanzicht tuinmuren vanuit de tuin Steenschuur 5 te Leiden

- Meerdere ernstige door en door lopende scheurvormingen
- Ernstig onstabiele uitwendige hoekontmoeting welke min of meer op omvallen staat
- Muurdeel C/D staat tpv de aansluiting op de belendende muur ca. 10 cm. los
- Muurdeel A/B is onder de voormalige hoekschouw verticaal geheel los gescheurd.
- Het hoger opgaande rookkanaal van de hoekschouw vertoont aanzienlijke scheurvorming
- Beide muren staan ca. 2 graden uit het lood en muurdeel C/D staat in horizontale zin tevens ca. 8 cm. bol

Het is aannemelijk dat voornoemde gebreken een gevolg zijn van meerdere factoren. Denk hierbij aan wortelgroei van een voormalige forse boom nabij de uitwendige hoekontmoeting.

Ook de hoogte van de tuinmuren maken de tuinmuren kwetsbaar voor stormachtig weer. (een aanzienlijk muurdeel is gevallen).

Hieruit volgend voorstel is om beide tuilmuren met de grootst mogelijke zorg geheel steen voor steen te demonteren en te documenteren. Tevens zal de contour van de L-vormige tuilmuren incl. de sprongen, middels 3 hoeksmetingen vastgelegd en gedocumenteerd worden.

Vervolgens zal een geheel nieuwe fundering worden aangebracht in de vorm van een in beton uitgevoerde strokenfundering (zie tekeningen VO-03). Exacte vorm, dimensies alsmede aanlegdiepte zal volgen uit nader te verstrekken constructieberekeningen van Raadgevend Ingenieursbureau Van Dijke BV.

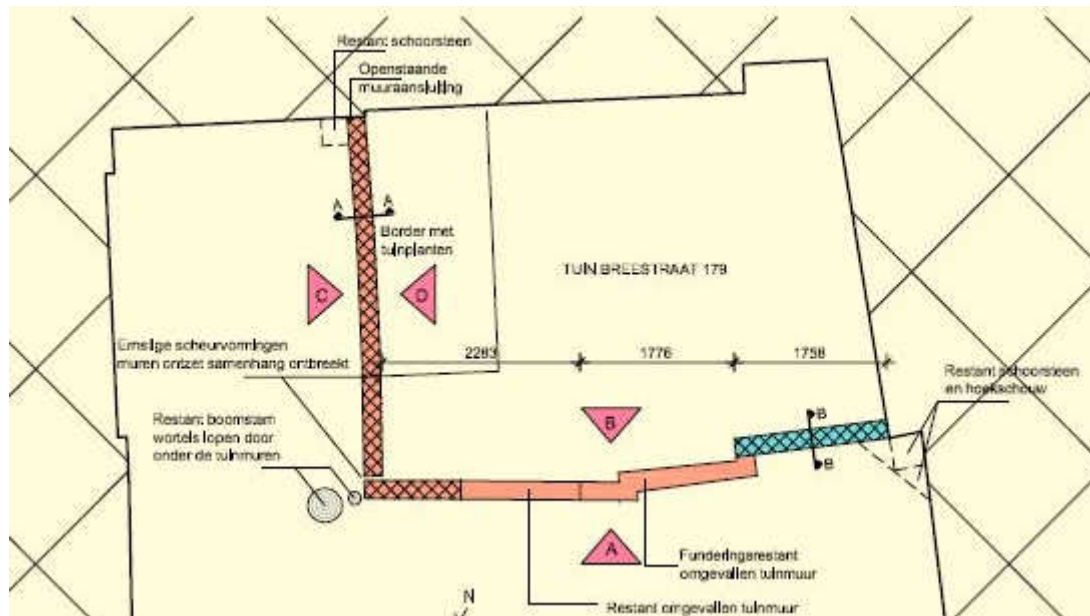
Ter plaatsen van zowel de roze aanduidingspijl A en B, aangegeven in onderstaande illustratie, zijn de funderingen van beide muur delen aan de zijde van de tuin Steenschuur 5 ontgraven.

Bij tuinmuur A/B is zichtbaar dat de steens dikke tuinmuur vanaf ca. 50 cm. vanaf het maaiveld over een hoogte van ca. 1m gemetseld is als zijnde 2 halfsteens bladen.

Als gevolg van zetting/zakking alsmede gewichtsdruk van de opgaande muren, zijn deze halfsteens bladen uit elkaar gedrukt waardoor een spouw van ca. 5 a 6 cm zichtbaar is.

Ook de inzichtelijk gemaakte funderingen geven geen positief beeld. De bakstenen onder maaiveld klinken poreus en schilferen af.

De aanleg van de fundering van tuinmuur A/B ligt op ca. 1,10 m onder het maaiveld in de tuin van Steenschuur 5.

De fundering betreft een ca. 40 cm hoge getrapte fundering welke over de hoogte van ca. 40 cm. met 8 cm. verbreed.

Uitgaande dat de verbreding aan de zijde van de belending eveneens met 8 cm. verbreed, heeft dit als resultaat dat er een vrij smalle aanleg van ca. 37 cm breedte aanwezig is.

De fundering van tuinmuur C/D is tot ca. 96 cm onder het maaiveld in de tuin van Steenschuur 5 ontgraven. Het is uit veiligheidsoverwegingen niet verstandig de fundering nog dieper te ontgraven omdat er een reële kans op omvallen/instorten van dit muurdeel aanwezig is.

Op een diepte van ca. 56 cm lijkt een vertanding ter breedte van een halve steen aanwezig. Hierbij opgemerkt dat de vertanding min of meer "los" staat van de tuinmuur. De vertanding staat los naast de muur en is niet ingetant.

Mogelijk betreft dit een restant van een voormalige muurgedeelte.

Gezamenlijk komen we gezien de matige kwaliteit van de funderingen in combinatie met de benodigde ingrijpende werkzaamheden (welke onder voorwaarden akkoord zijn) tot de conclusie dat het zowel vanuit economisch als bouwkundig opzicht, onverstandig blijkt om op de bestaande funderingen de tuilmuren te herstellen.
