# RAPPORTAGE ASBESTINVENTARISATIE

## Krim 2 te Joure

Betreft een asbestinventarisatie van een voormalig pakhuis. Het bouwjaar van het pand is 1920 en is zo volledig mogelijk onderzocht op de aanwezigheid van asbesthoudende toepassingen. Er zijn geen destructieve handelingen verricht.

20-D-1260

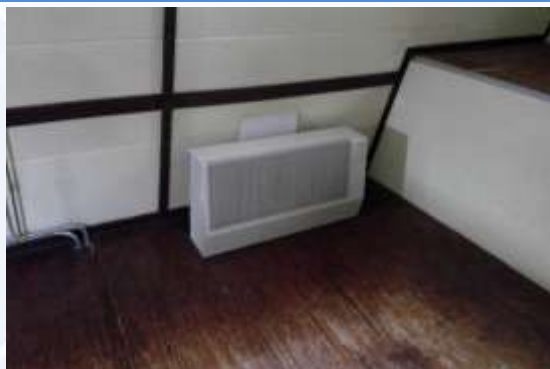
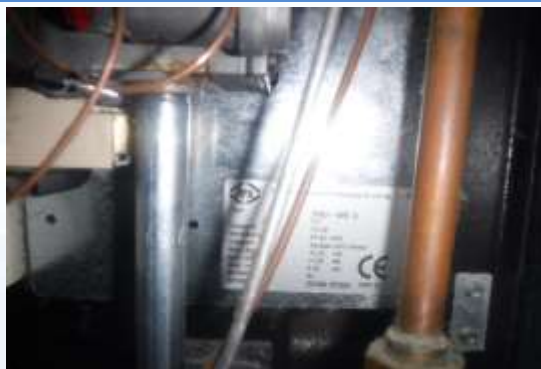
| De toepassing is asbestvrij conform Intechnum Handboek. Verdere maatregelen zijn niet noodzakelijk. | |

1 | Gevelkachel op zolder

2 | Detail gevelkachel

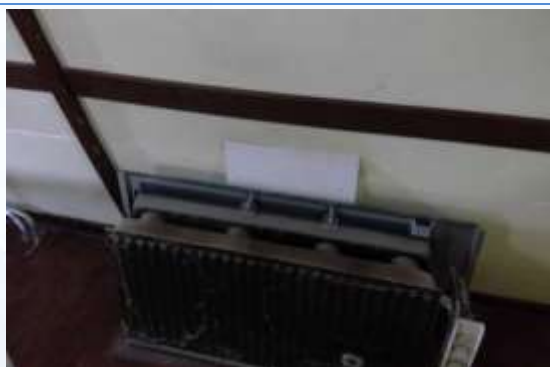
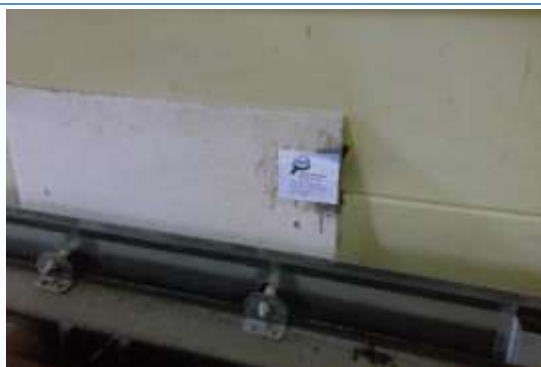
| De toepassing blijkt na analyse geen asbest te bevatten. Verdere maatregelen zijn niet noodzakelijk. | |

3 | Plaatmateriaal achter gevelkachel

4 | Monstername plaatmateriaal

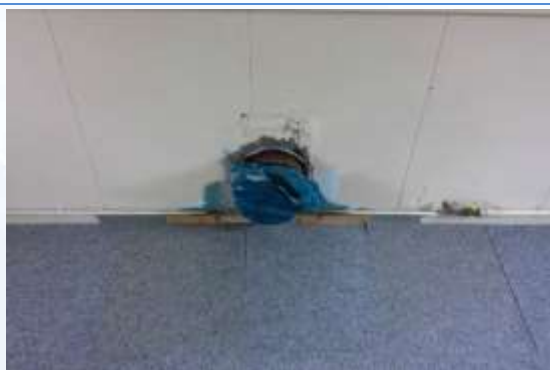
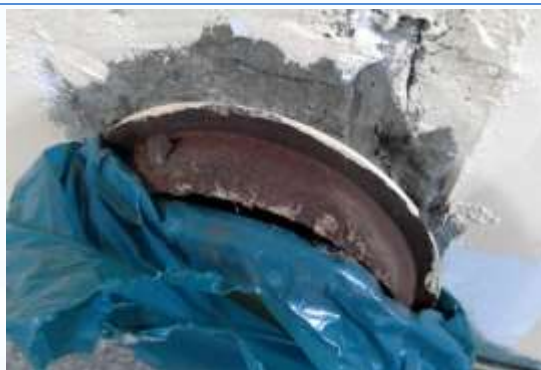
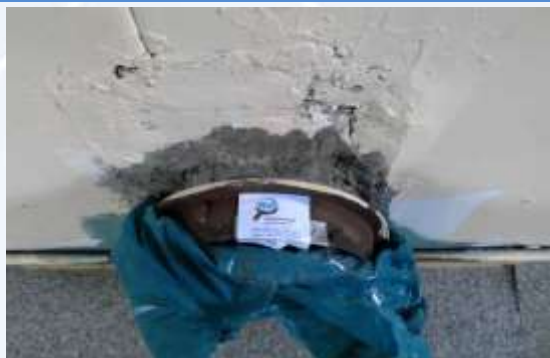
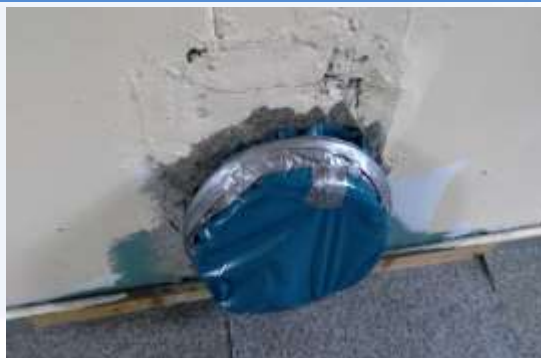
| De toepassing bevat niet-hechtgebonden asbest en is ernstig beschadigd. Geadviseerd wordt de toepassing op korte termijn te laten saneren. Verwijdering van de folie rondom de toepassing dient onderdeel te zijn van de sanering. | |

5 | Ingepakte flens

6 | Koord op flens

7 | Monstername koord

8 | Na monstername
