## Bouwkundig Opname Rapport

F 3 01 • Pakhuisje "de Krim"

Krim 1

Joure

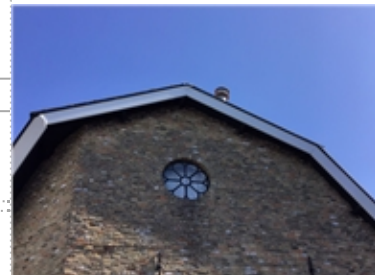
**2711 Overstek windveer/dekplank zachthout**

Westgevel

B5EM05 Houtrot

| Ernst | Intensiteit | Omvang | Conditie | Risico/prioriteit |
|---|---|---|---|---|
| Ernstig | 3 | 4 | 5 | Functionaliteit & Kosten - ernstig effect<br>Esthetica & Techniek - ernstig effect |

| Vervangen windveer/dekplank zachthout | | 7,20 m2 | € 1.495 |
| Tevens het houtwerk opnieuw schilderen. De windveren a.d. oostzijde zijn reeds vernieuwd. | | | |

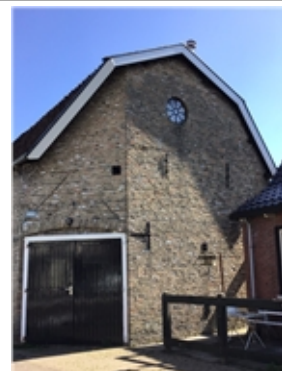
**2111 Gevelconstructie metselwerk**

Algemeen, vooral Zuidzijde (bij burens Krim 40)

B2SM06 Vorstschade, afschilferend, breuk, scheurvorming

Tevens is er met de eerdere herstelacties voegspecie o.b.v. portlandcement toegepast i.p.v. kalkspecie. Nu bestaat de kans dat er met vorst de metselsteen kapot vriest.

| Foto ondersteuning m.b.t. scheurvorming / eerdere herstelacties | | 1,00 pst | € 151 |

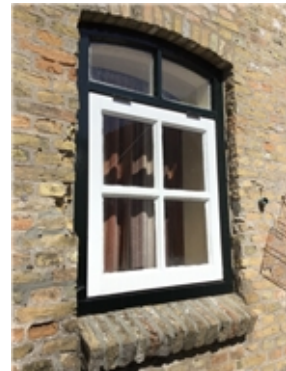
**2111 Gevelconstructie metselwerk**

Algemeen, vooral Zuidzijde (bij burens Krim 40)

B2SM06 Vorstschade, afschilferend, breuk en ontbrekende stenen

| Tevens is er met de eerdere herstelacties voegspecie o.b.v. portlandcement toegepast i.p.v. kalkmortel. Nu bestaat de kans dat er met vorst de metselsteen kapot vriest. | | | |

| Herstellen, de noordzijde is reeds eerder hersteld. | | 50,00 m2 | € 7.550 |

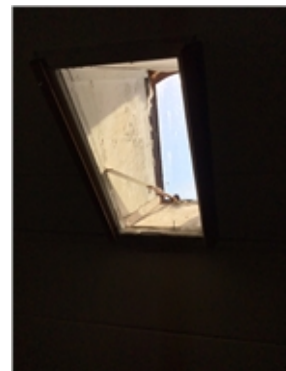
**3726 Dakramen**

B5EW02 Lekkage raam/dakaansluiting

| Tevens is de aftimmering rondom dakraam aangetast en zal moeten worden vervangen | | | |

| Vervangen dakraam kunststof enkelwandig | | 4,00 st | € 1.800 |

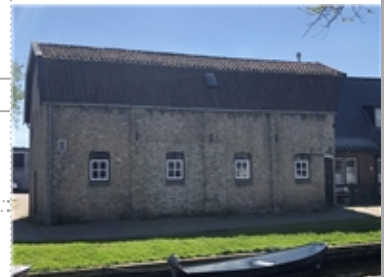
**4712 Dakpan keramisch (oude holle pan)**

Bovenste dakvlakken (hoofdzakelijk)

B6EC03 "Verwaaierte" pannen Wind-/stormschade

| Het herleggen van de pannen | | 11,00 m2 | € 935 |

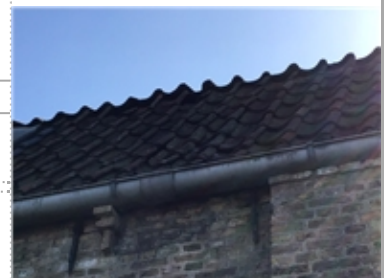
**4712 Dakpan keramisch (oude holle pan)**

B6SM01 Afschilferen bij keramische pannen

| De "geschilferde" pannen uit sorteren en deze vervangen | | 33,00 m2 | € 2.145 |

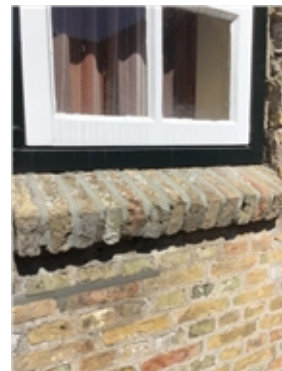
**2111 Gevelafwerking voegwerk**

B8SM04 Erosie, verwerking, verzanding + het reeds herstelde voegwerk is niet met kalkmortel uitgevoerd.

Activiteit: 2020 Hvh  
Bij herstellen van het metselwerk middels inboeten, 1,00 pst  
aandacht voor kalkmortel voegwerk

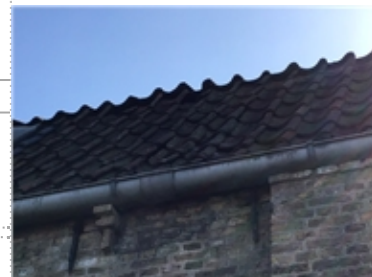
**2716 Gootconstructie goot+beugels pvc**

Beide zijgevels + HWA's

B5SC05 PVC goot, begint te verharden doordat de weekmakers door de UV uittreden.

Opmerking : Gezien de uitgemetselde gootondersteuning, heeft hier een houten bakgoot opgelegen. Bij eventuele restauratie zou dit eigenlijk teruggebracht moeten worden!

Activiteit: 2020 Hvh Totaal  
Vervangen goot & beugels pvc 26,34 m1 € 3.974

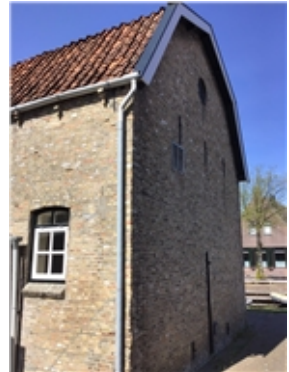
**3111 Kozijn buiten zachthout**

Zuidgevel kozijn

B7EM05 Houtrot

| Aangetast gedeelte verwijderen, waarna nieuw gedeelte plaatsen middels las | | 1,00 pst | € 250 |

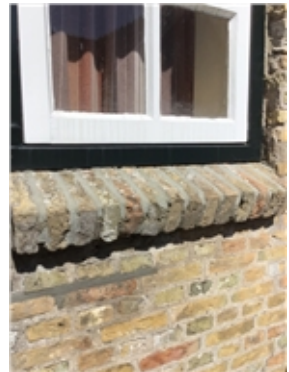
**3120 Raamdorpel metselwerk**

B7SB06 Niet vakkundig uitgevoerde reparaties m.b.t. voegspecie i.p.v. kalkmortel

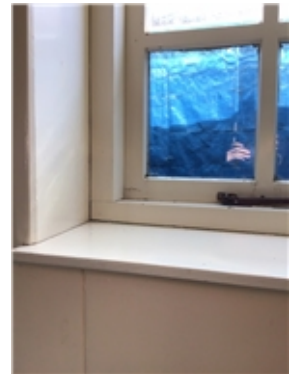
**3122 Draai/val/uitzet raam zacht hout**

B7SC03 Openstaande verbindingen / klemmend

De ramen zijn voorzien van enkel glas en middels stopverf afgezet. Middels condens vocht in raamhout/verbinding met klemmende ramen tot gevolg.

| Ramen nalopen en opnieuw goed sluitbaar herstellen | | 1,00 pst | € 690 |

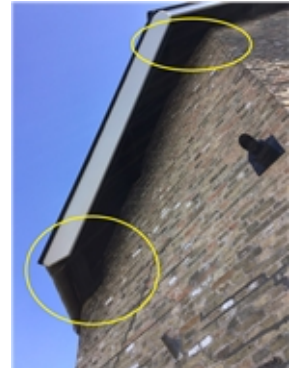
**2722 Dakconstructie totaal (van binnenuit geïsoleerd)**

Kopgevels / overgang houtendakconstructie

B5EM05 Mogelijke aantasting (Aandachtspunt, zelf niet kunnen constateren i.v.m. hoogte)

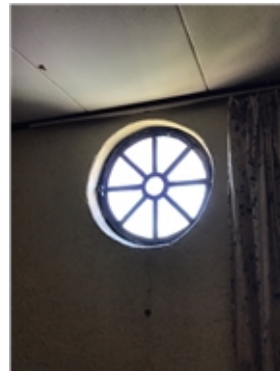
**3111 Kozijn buiten gietijzer / staal**

buiten, rondekozijnen

B7SC03 Niet goed sluitbaar, inherent aan kozijn

Activiteit: 2020 Hvh  
Herstellen / aandachtpunt 1,00 pst

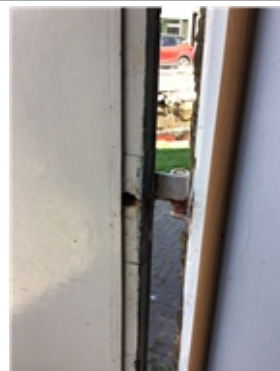
**3131 Opgeklampte vuren bergingdeur**

Bevestiging deur met "kruisheng"

B2EM03 Corrosie

Activiteit: 2020 Hvh Totaal  
Herstellen tpv corrosie / aantasting 1,00 pst € 125  
De onderzijde van de deur is reeds eerder hersteld middels "lassen"
