# Boomeffectanalyse

Boomeffectanalyse Geijzerstraat 12 te Deurne

Hittech Comac B.V.  
Energiesstraat 6  
5753 RN Deurne

Project: 7241/22  
Versie: d1.0  
Status: definitief  
Datum: 14 juni 2022

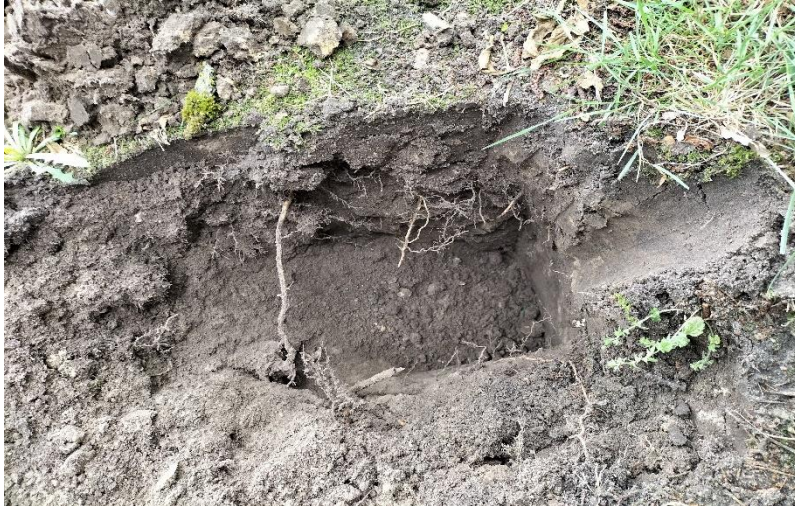
Ter hoogte van boom 4 is een proefsleuf gegraven aan de gebouwszijde. De bodem bestaat hier uit een zandige grond met een gemiddeld humusgehalte. Er is aan de gebouwszijde minimale beworteling aanwezig.

Afbeelding 4 Proefsleuf bij boomnummer 4

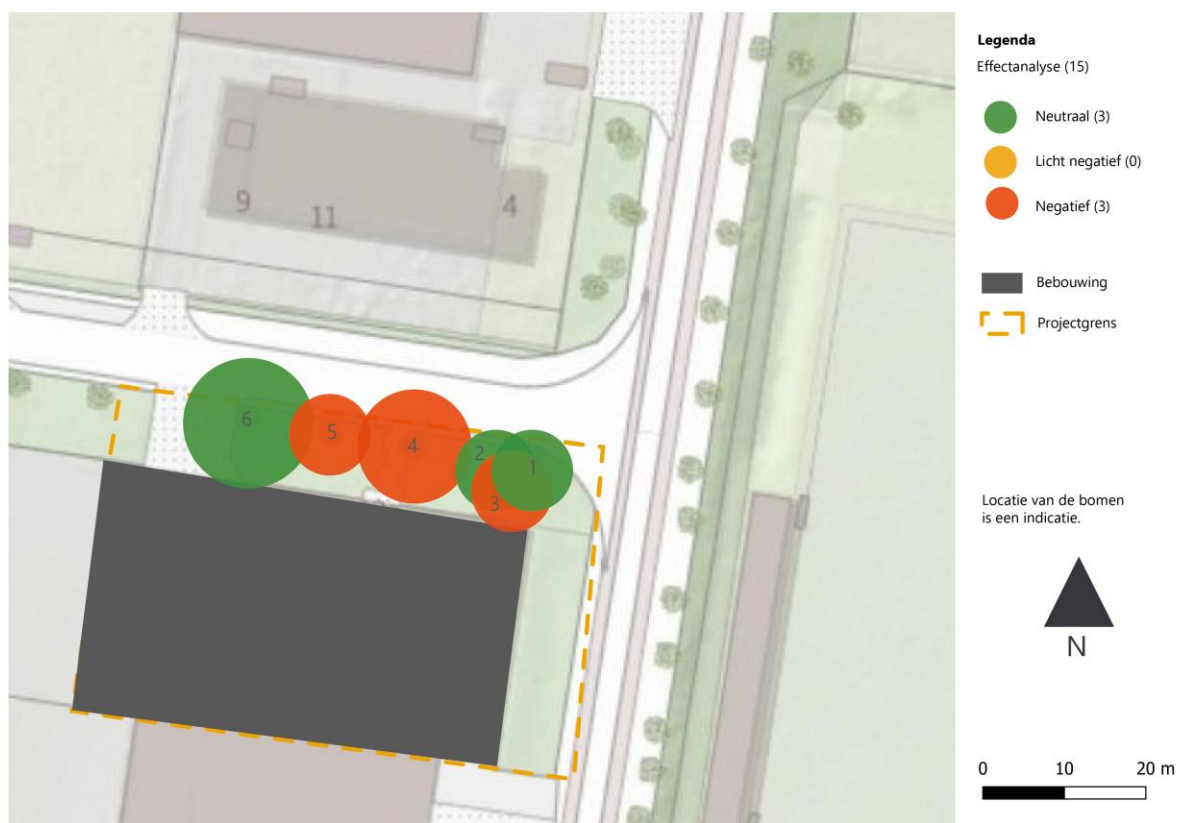
Afbeelding 6 Effectanalyse

Door het uitvoeren van sloop- en graafwerkzaamheden op het perceel kan er wortelschade en verdichting van de grond ontstaan. Dit zal leiden tot een verminderde conditie van het boombestand. Met name boomnummers 3,4 en 5 die al een matige conditie hebben zullen verder in conditie achteruitgaan.

Het effect van de geplande werkzaamheden op boom 3, 4 en 5 is negatief. Als gevolg van de bouwwerkzaamheden zal de groeiplaats van deze bomen (tijdelijk) verslechteren en gezien de huidige toestand zullen deze bomen verder in conditie achteruitgaan. Bovendien zal de kroon ingenomen moeten worden omdat de nieuw te bouwen hal 1,5 m hoger is en de kronen vrij te houden van de gevel. Voor de overige bomen is het effect neutraal.

Om het negatieve effect op boom 3, 4 en 5 zo klein mogelijk te houden en de schade aan boom 1, 2 en 6 te voorkomen is het noodzakelijk om de ondergrondse groeiruimte te beschermen voor verdichting en het vergraven van beworteling. De bescherming van de groeiruimte kan worden gerealiseerd door het aanbrengen van stalen rijplaten in de strook tussen het gebouw en de bomen. Dit betekent dat deze ruimte voorafgaand aan de bouw zoveel als nodig wordt afgedekt tot maximaal 1 meter van de stam. Alleen de strook waar rijplaten zijn aangebracht kan worden gebruikt als werkruimte voor machines en bouwverkeer. De rest van de groeiplaats van de 6 bomen kan worden beschermd door middel van bouwhekken. De bouwhekken zorgen voor een bescherming van de groeiplaats ter grootte van de kroonprojectie, zie afbeelding hieronder. Een bescherming door middel van stamommanteling is dan niet nodig. Alle boombescherming dient te worden aangebracht onder begeleiding van een deskundig boomverzorger.

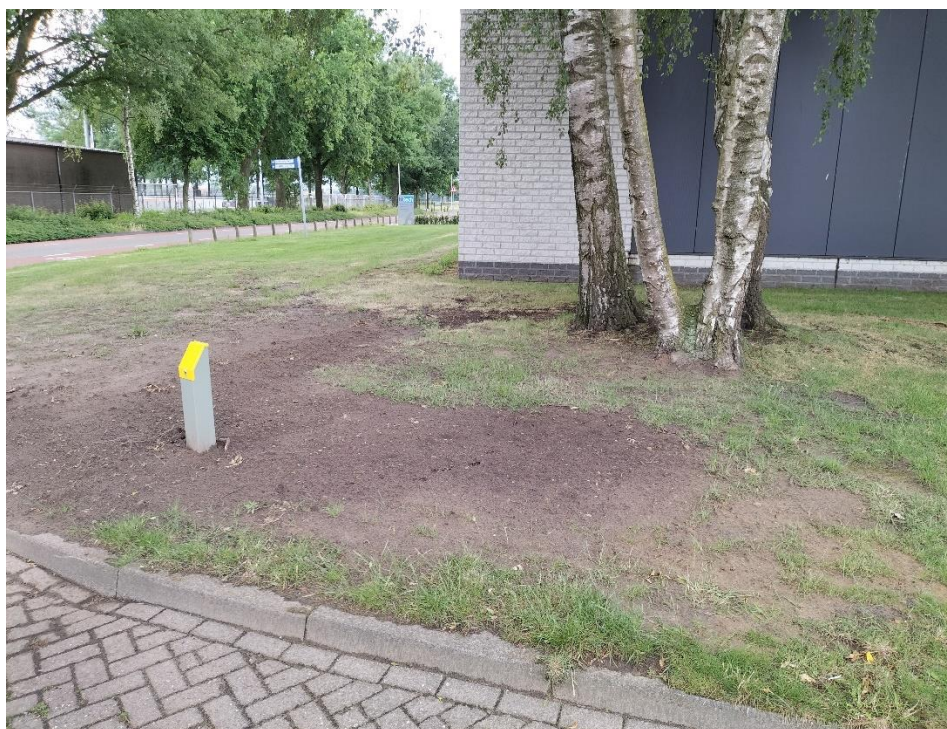
*Afbeelding 1 boom 1,2 en 3*

De bomen met nummers 1,2 en 3 zijn ruwe berk die niet met de stammen verbonden zijn maar wel als één boomgroep gezien moet worden, omdat ze niet meer te scheiden zijn. De kronen zijn tot één geheel gegroeid. De conditie is voldoende maar duidelijk in vermindering. De bomen hebben een lage bladbezetting en licht doodhoutvorming in de binnenkroon. Deze bomen staan 4 meter uit de gevel en staan het dichtst bij het gebouw.

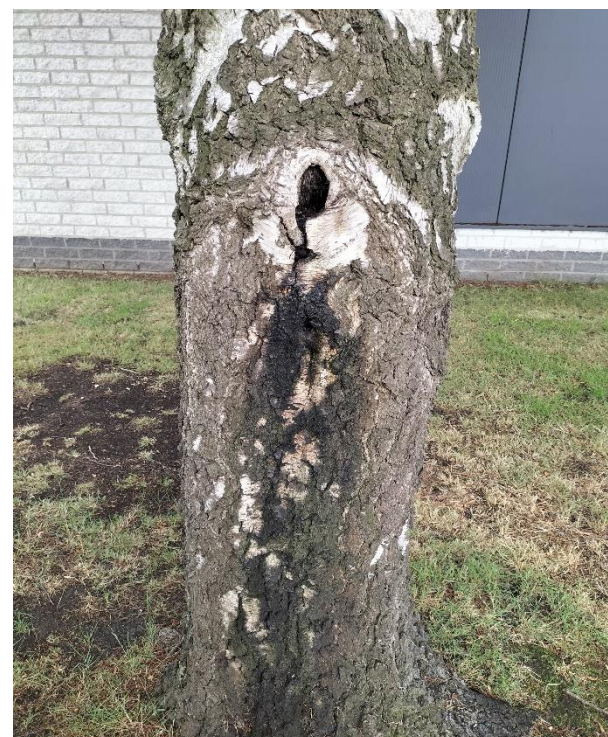
*Afbeelding 2 boom 1*

| Boom | Naam | Conditie | Veiligheidscategorie | Bijzonderheden |
|---|---|---|---|---|
| 1 | Betula pendula | Voldoende | Zonder gebreken | Maaischade |

Alle bomen staan in een ruime gazonstrook. In deze strook zijn ook ondergrondse nutsvoorzieningen aanwezig. Binnen de kroonprojectie van boom 1 is recent gegraven.

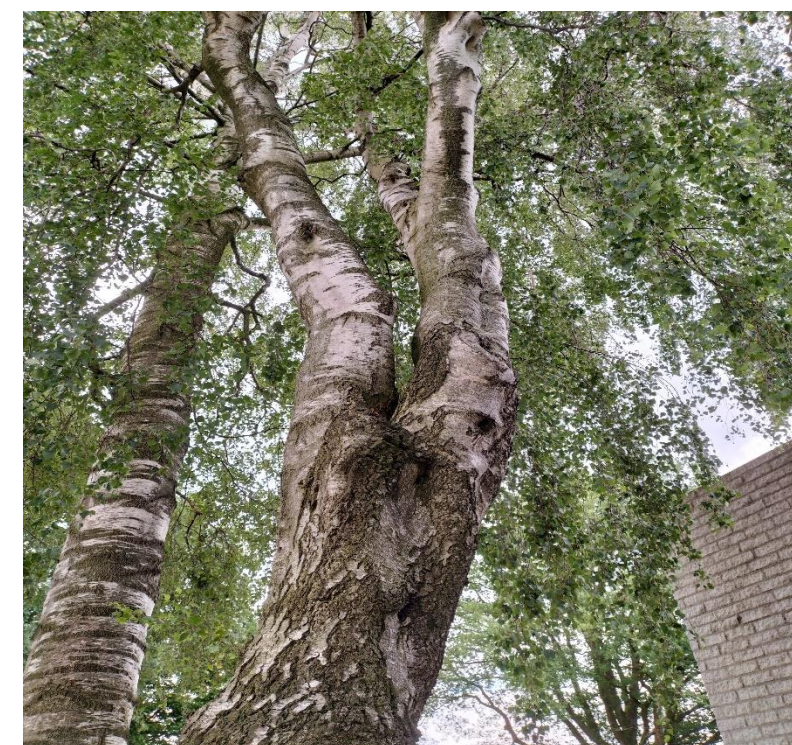
*Afbeelding 3 boom 2*

| Boom | Naam | Conditie | Veiligheidscategorie | Bijzonderheden |
|---|---|---|---|---|
| 2 | Betula pendula | Voldoende | Zonder gebreken | Geen |

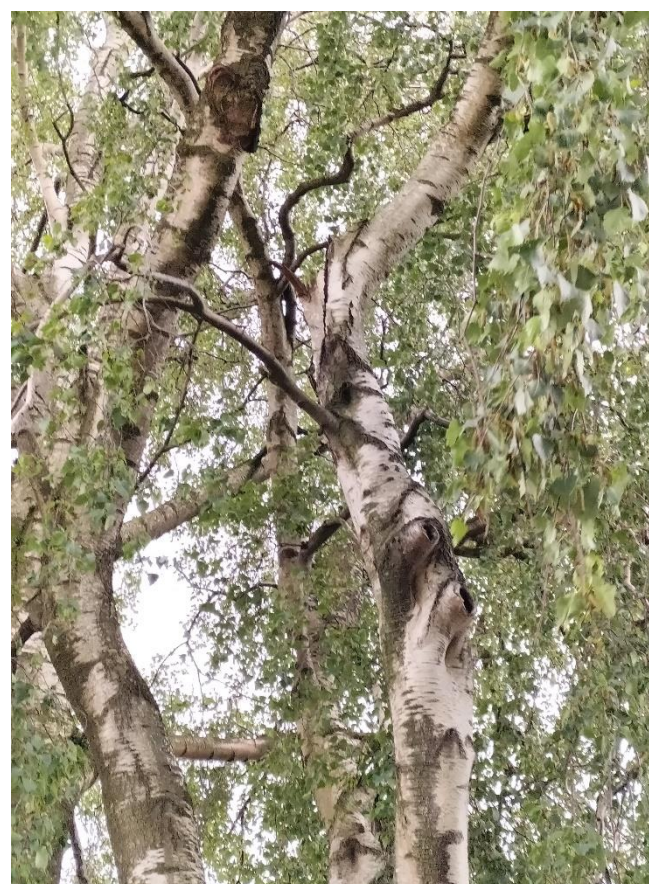
*Afbeelding 5 boom 3*

| Boom | Naam | Conditie | Veiligheidscategorie | Bijzonderheden |
|---|---|---|---|---|
| 3 | Betula pendula | Matig | Attentie | Stamschade/holtes en grote snoeiwond |

Boom nummer 3 heeft een matige conditie en grote, slecht overgroeide snoeiwonden. De onderstam heeft een ingerotte holte met minimale callusovergroeiing. Ook treedt er vocht met bacterieslijm uit een wond laag aan de stam.

| Nr | Boomsoort<br>wetenschappelijk | Boomsoort<br>Nederlands | Boom-<br>hoogte<br>(in m) | Stamdia-<br>meter (in<br>cm) op 130<br>cm | Kroon-<br>diameter<br>(in m) | Kroon-<br>vorm | Conditie | Toekomst-<br>verwachting | Leeftijd<br>indicatie | Standplaats | Onderhouds-<br>toestand | Levensfase | Veiligheids-<br>klasse | Verplantbaarheid | Opmerkingen | Effectanalyse | Boomveiligheids-<br>maatregelen en<br>urgentie |
|---|---|---|---|---|---|---|---|---|---|---|---|---|---|---|---|---|---|
| 3 | Betula pendula | ruwe berk | 12-15 | 40-50 | 10 | N | M | < 5 jaar | 40 jaar | Gazon | Op beeld | Volwas | Attentie | Negatief | Stamschade<br>en holtes | Negatief | Attentie |

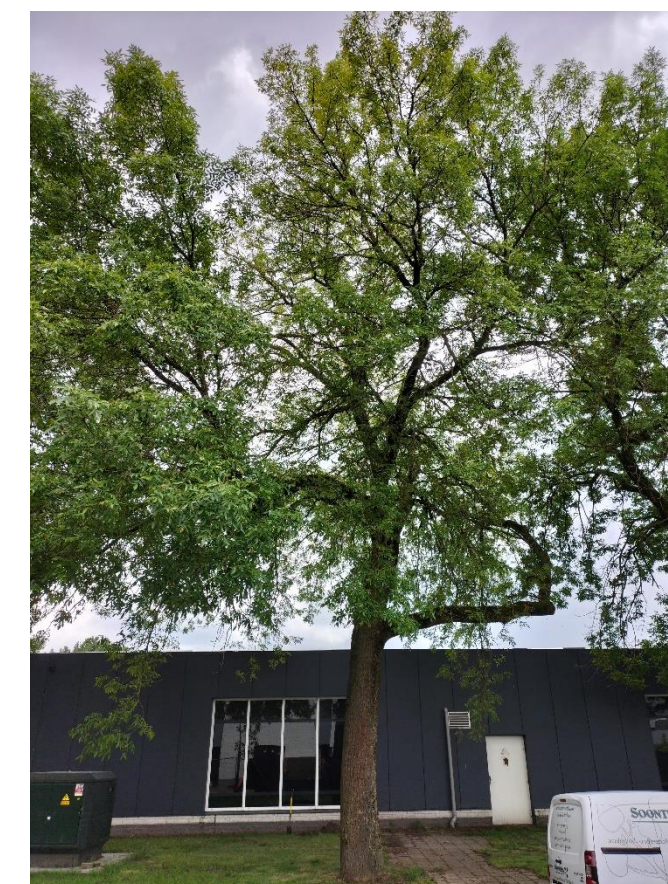
*Afbeelding 6 boom 4*

| Boom | Naam | Conditie | Veiligheidscategorie | Bijzonderheden |
|---|---|---|---|---|
| 4 | Fraxinus americana | Matig/voldoende | Risico | Zwaar dood hout in de gehele kroon, verminderde bladbezetting en korte scheutlengtes van de afgelopen 3 jaar (waarschijnlijk veroorzaakt door essentaksterfte) |

De bomen 4, 5 en 6 zijn Amerikaanse essen. Hiervan vertonen boom 4 en 5 veel dood hout. De bomen tonen verminderde bladbezetting, kleiner blad en kortere scheutlengtes van de afgelopen drie jaar. Dit zijn zichtbare stresssymptomen. Het is waarschijnlijk dat dit veroorzaakt wordt door essentaksterfte. Boom 6 vertoont geen gebreken en heeft een zeer forse kroon met laaghangende takken.

| Nr | Boomsoort<br>wetenschappelijk | Boomsoort<br>Nederlands | Boom-<br>hoogte<br>(in m) | Stamdia-<br>meter (in<br>cm) op 130<br>cm | Kroon-<br>diameter<br>(in m) | Kroon-<br>vorm | Conditie | Toekomst-<br>verwachting | Leeftijd<br>indicatie | Standplaats | Onderhouds-<br>toestand | Levensfase | Veiligheids-<br>klasse | Verplantbaarheid | Opmerkingen | Effectanalyse | Boomveiligheids-<br>maatregelen en<br>urgentie |
|---|---|---|---|---|---|---|---|---|---|---|---|---|---|---|---|---|---|
| 4 | Fraxinus americana | Amerikaanse es | 8-10 | 60-70 | 14 | N | M/V | 5-10 jaar | 50 jaar | Gazon | Achterstallig | Volwas | Risico | Negatief | Dood hout en<br>waarschijnlijk<br>essentaksterfte | Negatief | Snoeien |

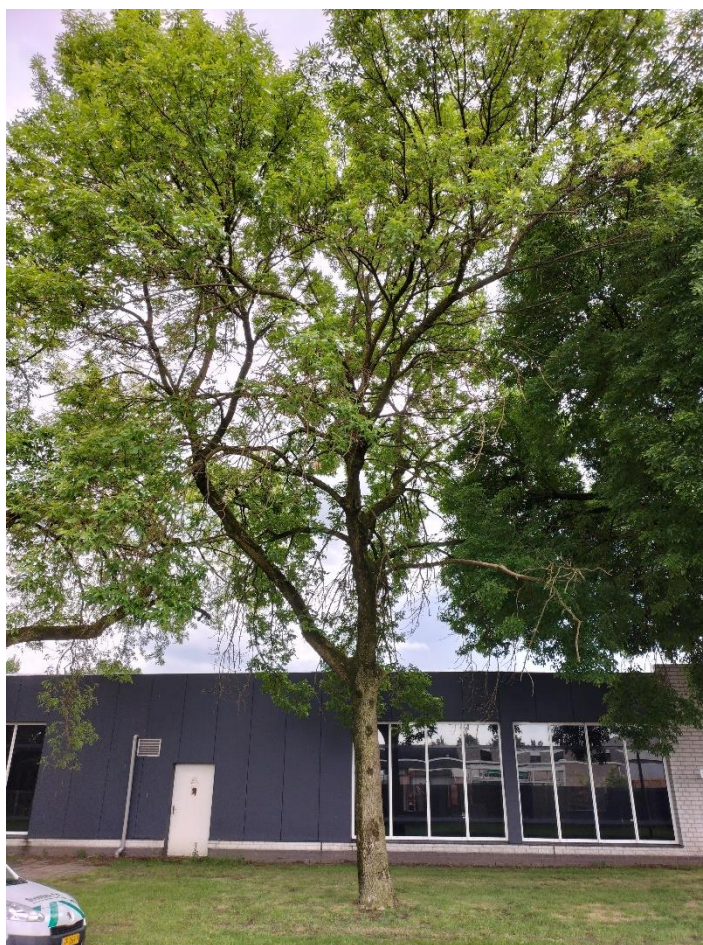
*Afbeelding 7 boom 5*

| Boom | Naam | Conditie | Veiligheidscategorie | Bijzonderheden |
|---|---|---|---|---|
| 5 | Fraxinus americana | Voldoende | Risico | Zwaar dood hout in de gehele kroon, verminderde bladbezetting en korte scheutlengtes van de afgelopen 3 jaar (waarschijnlijk veroorzaakt door essentaksterfte) |

| Nr | Boomsoort<br>wetenschappelijk | Boomsoort<br>Nederlands | Boom-<br>hoogte<br>(in m) | Stamdia-<br>meter (in<br>cm) op 130<br>cm | Kroon-<br>diameter<br>(in m) | Kroon-<br>vorm | Conditie | Toekomst-<br>verwachting | Leeftijd<br>indicatie | Standplaats | Onderhouds-<br>toestand | Levensfase | Veiligheids-<br>klasse | Verplantbaarheid | Opmerkingen | Effectanalyse | Boomveiligheids-<br>maatregelen en<br>urgentie |
|---|---|---|---|---|---|---|---|---|---|---|---|---|---|---|---|---|---|
| 5 | Fraxinus americana | Amerikaanse es | 10-12 | 50-60 | 10 | N | V | 5-10 jaar | 50 jaar | Gazon | Achterstallig | Volwas | Risico | Negatief | Dood hout en<br>waarschijnlijk<br>essentaksterfte | Negatief | Snoeien |

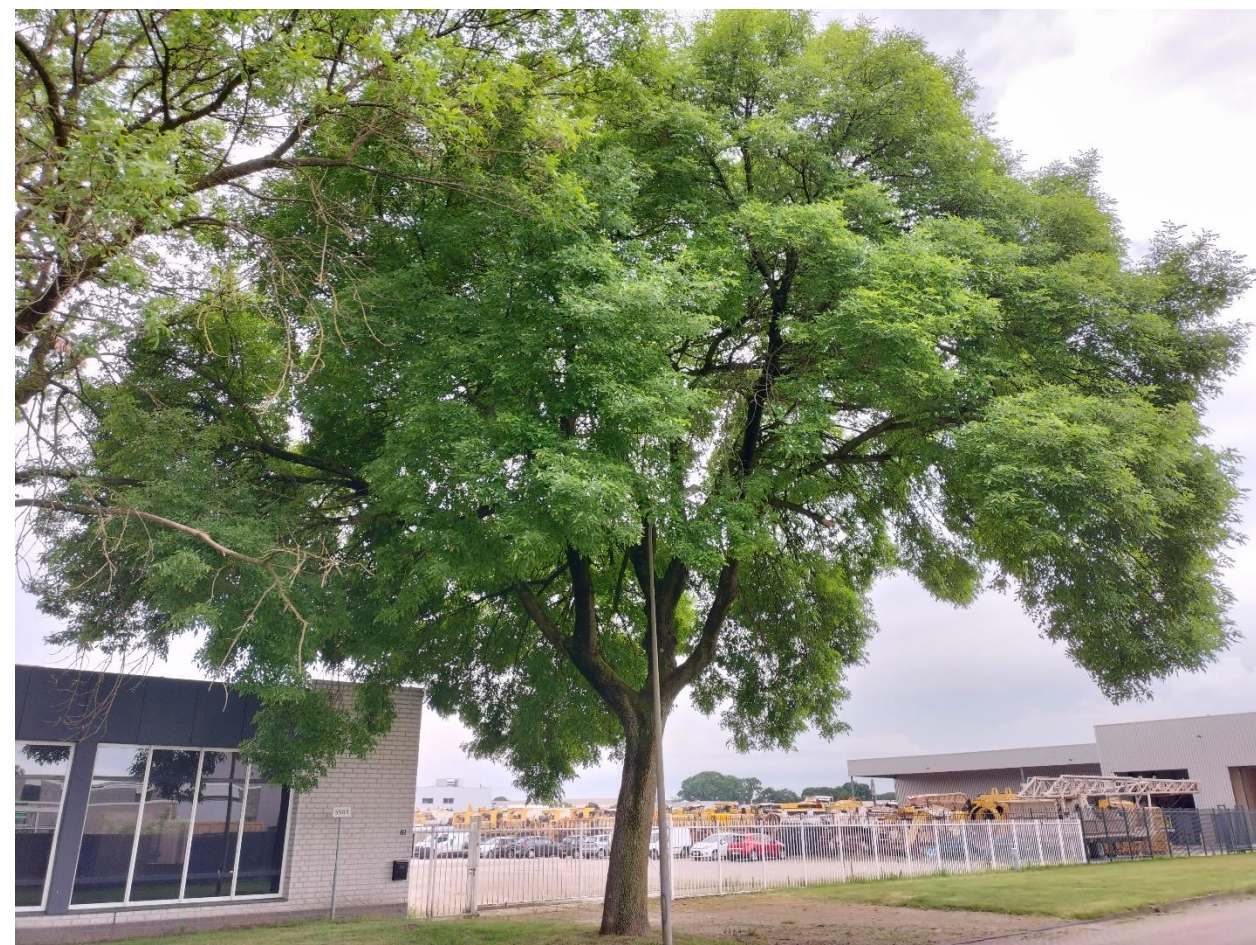
*Afbeelding 8 boom 6*

| Boom | Naam | Conditie | Veiligheidscategorie | Bijzonderheden |
|---|---|---|---|---|
| 6 | Fraxinus americana | Goed | Zonder gebreken | |
