# BOMEN EFFECT ANALYSE; SINT ANTONIUSSTRAAT TE WAALWIJK

GEMEENTE WAALWIJK

ANDE(R)S Boomtechnisch Advies  
Harold Schoenmakers

8 april 2019  
ABT/2019/019-019

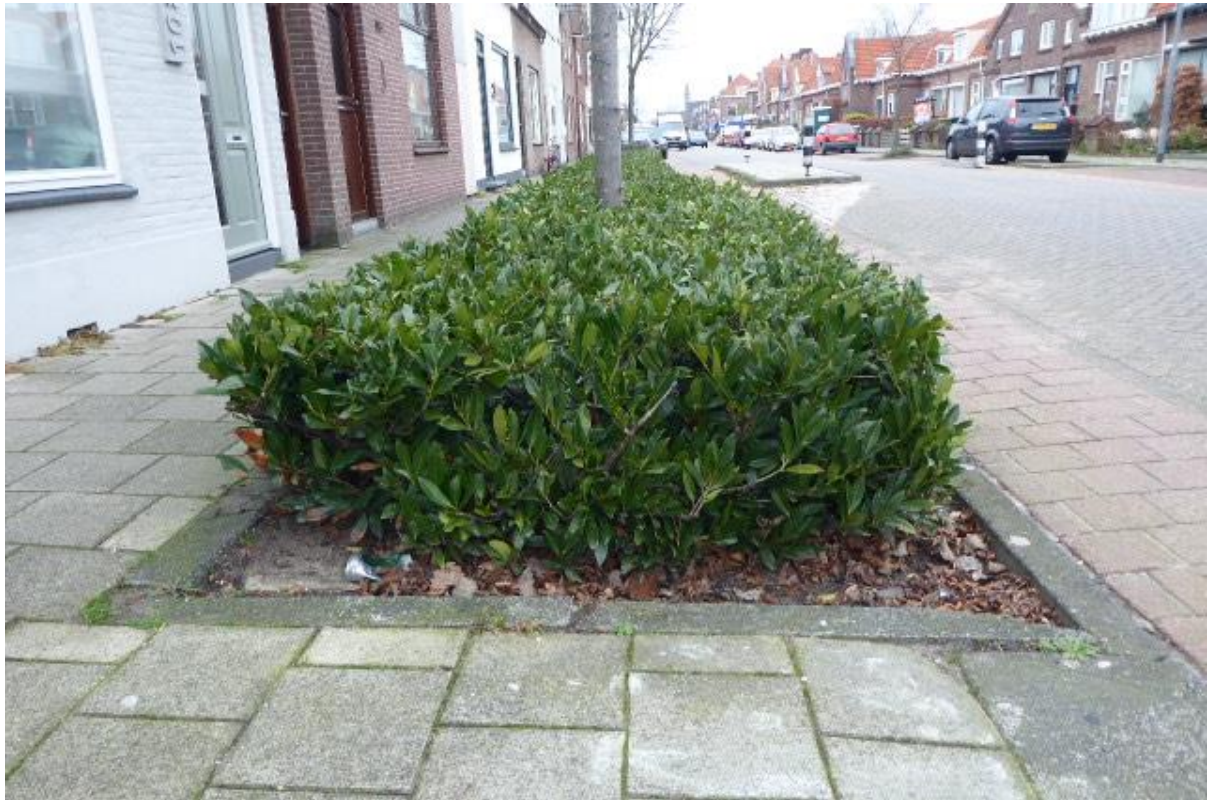
*Foto 1, Plantstrook van 1,5 meter breed*

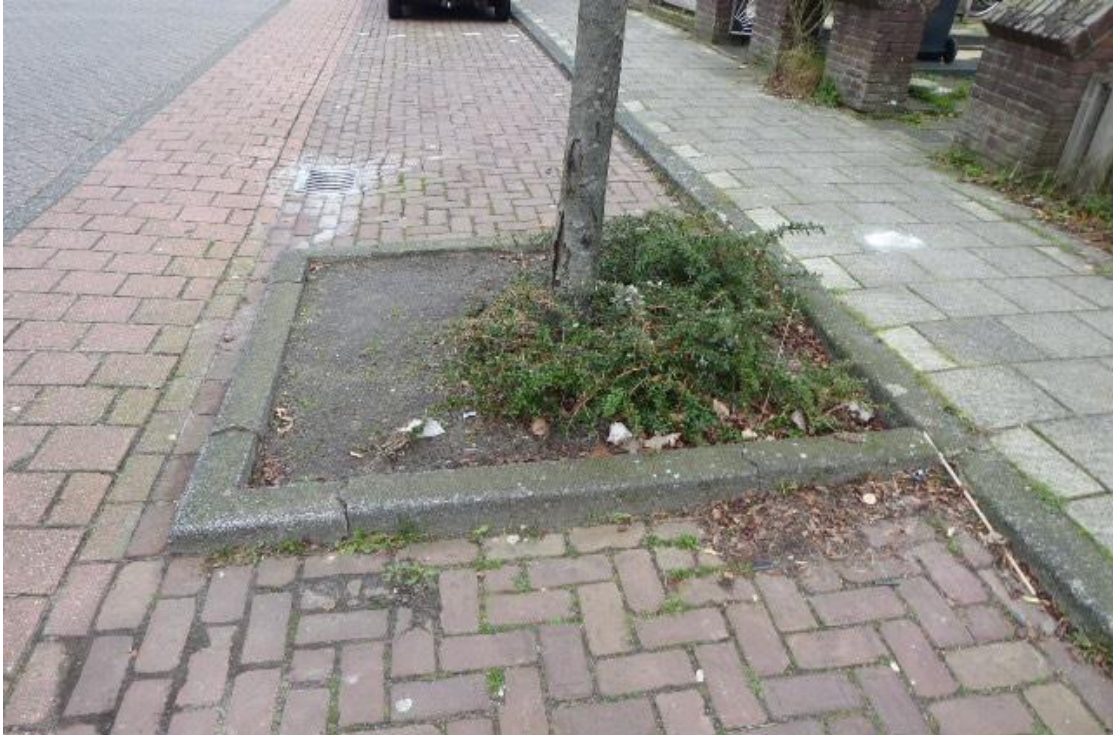
Foto 2, Een kleine plantspiegel van 1,5 bij 1,5 meter in de parkeervakken

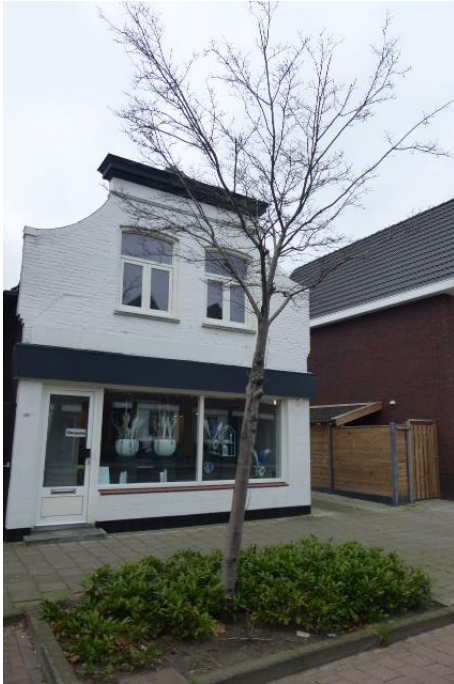
Foto 3, Krentenboom in plantspiegel.
