## KAPADVIEZEN BOMEN OP BASIS VAN NADER ONDERZOEK BVC 2022

Kapadviezen bomen op basis van nader onderzoek BVC 2022

Diverse locatie  
Leiden  
Gemeente Leiden

14 april 2023

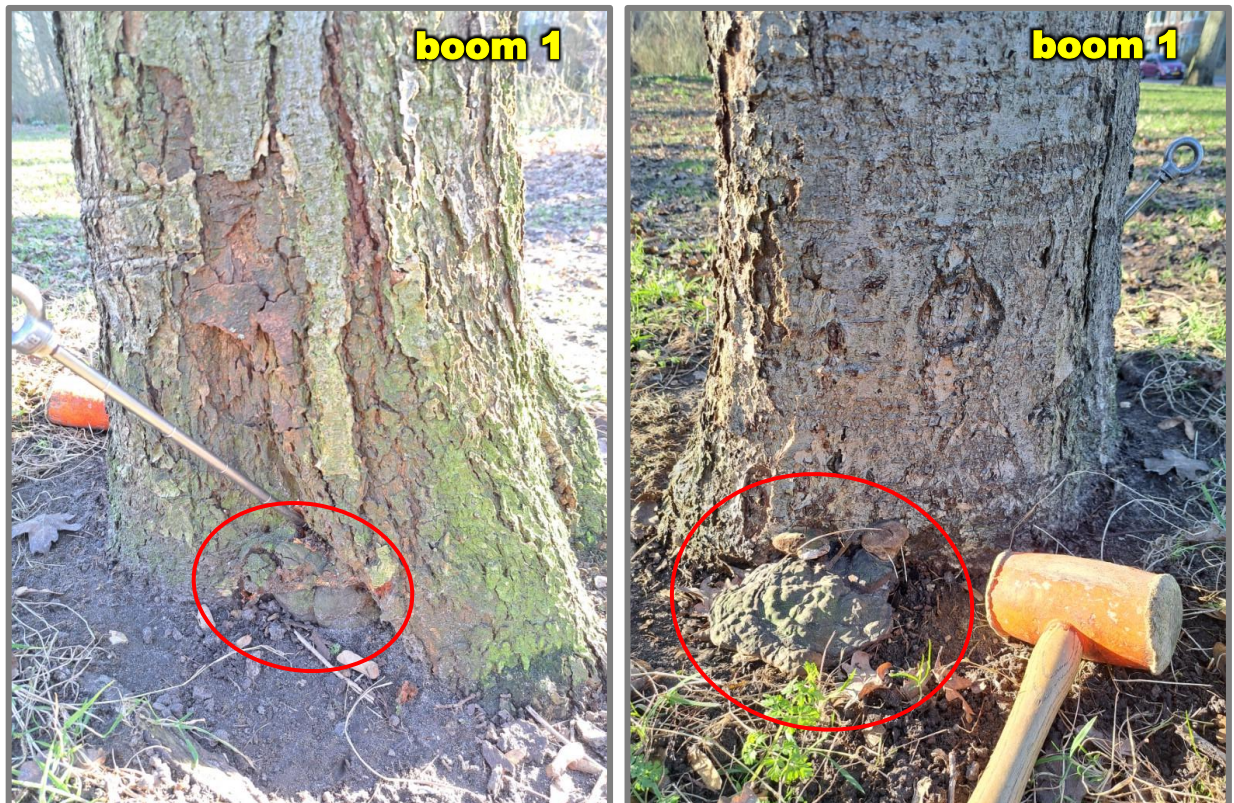
Aantasting Platte tonderzwam in de wortelkluit en stamvoet met vruchtlichamen aan 2 zijden, waardoor er omvangrijke houtrot in de wortelkluit is ontstaan. Geen alternatieven voor kap. Herplant is hier mogelijk.

→ Toenemend risico op windworp.

**Fig. 1: Boom 1:** Aan twee zijden zijn meerjarige vruchtlichamen van de Platte tonderzwam op de stamvoet zichtbaar. Deze zwam veroorzaakt omvangrijke houtrot in de wortelkluit van de boom.

- ⇒ Kappen van de vier meelbessen i.v.m. toenemende instabiliteit en een sterk verminderde levensverwachting. Termijn: < 1 jaar.
- ⇒ Herplant met nieuwe bomen in plantseizoen 2023/2024.

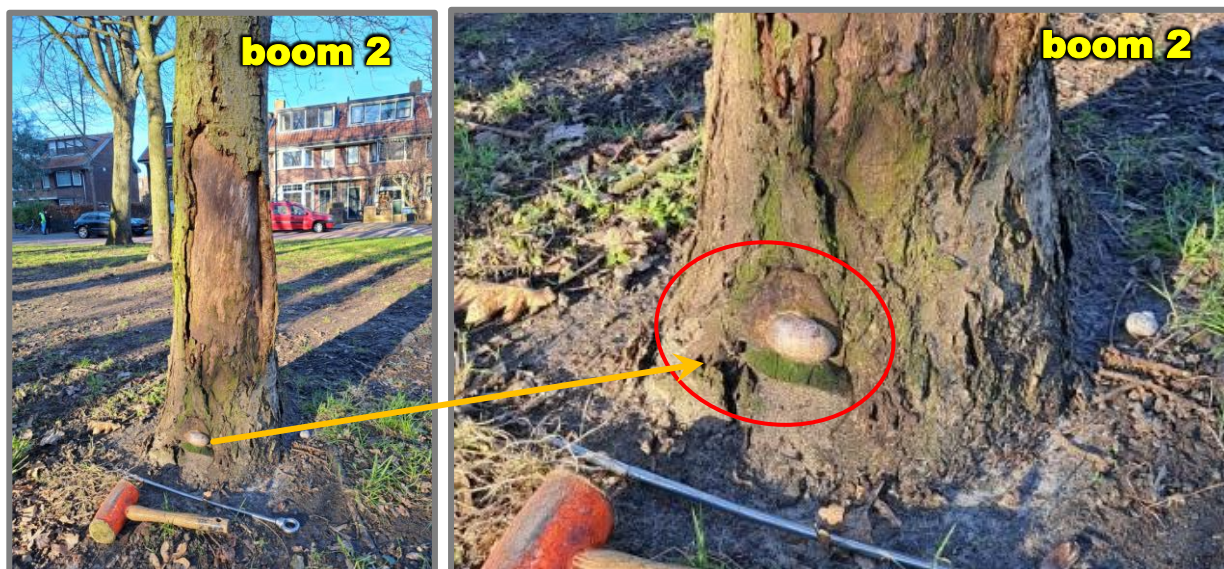
Aantasting Boomgaardvuurzwam in de wortelkluit en stamvoet met vruchtlichamen aan 1 zijde en een grote stamschade van ca. 30% stamomtrek. Veel dode takken. Geen alternatieven voor kap. Herplant is hier mogelijk.

→ Toenemend risico op windworp.

*Fig. 2: Boom 2: De boom heeft een grote schade aan de stambasis en een meerjarig vruchtlichaam van de Boomgaardvuurzwam op de stamvoet onder die wond. De dode takken in de kroon duiden op een sterk verminderde conditie.*

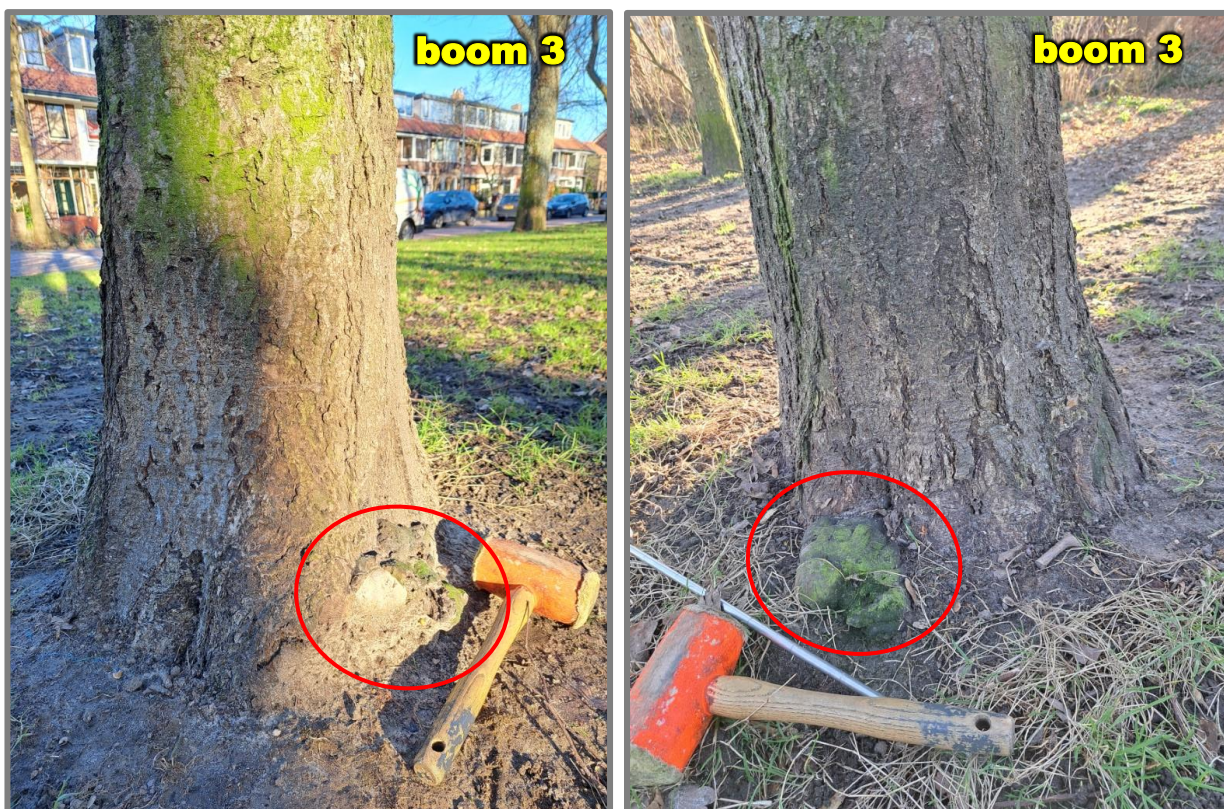
Aantasting Boomgaardvuurzwam in de wortelkluit en stamvoet met vruchtlichamen aan 2 zijden. Veel dode takken. Geen alternatieven voor kap. Herplant is hier mogelijk.

→ Toenemend risico op windworp.

*Fig. 3: Boom 3: Aan twee zijden bevinden zich de meerjarige vruchtlichamen van de Boomgaardvuurzwam op de stamvoet. Door de houtrot die de zwam veroorzaakt wordt de boom in toenemende mate gevoelig voor windworp.*

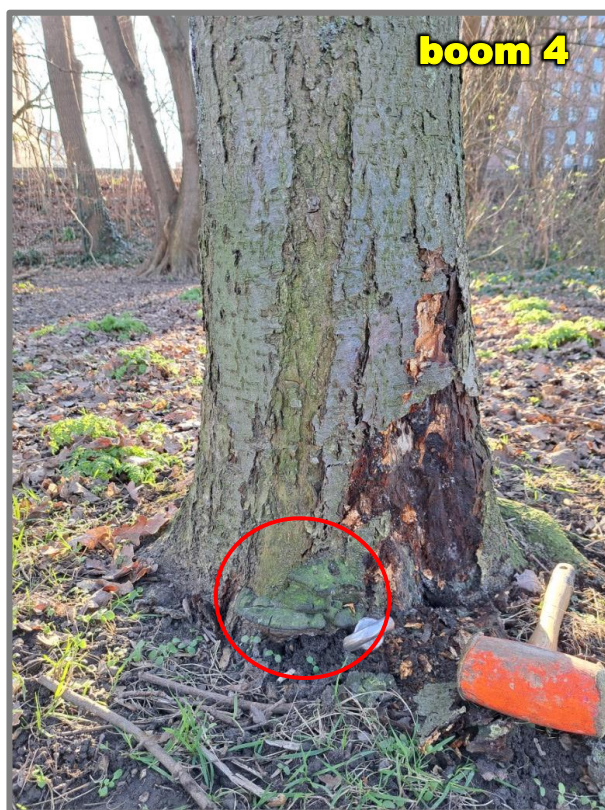
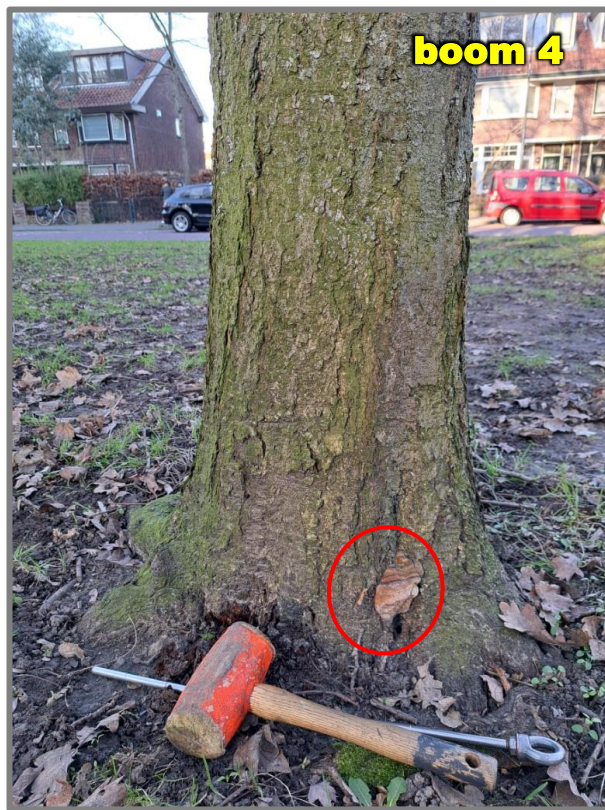
Aantasting Platte tonderzwam en Boomgaardvuurzwam in de wortelkluit en stamvoet met vruchtlichamen aan 2 zijden en plaatselijk omvangrijke houtrot. Veel dode takken. Geen alternatieven voor kap. Herplant is hier mogelijk.

→ Toenemend risico op windworp.

**Fig. 4:** *Boom 4:* Plaatselijk de bast en het onderliggende weefsel van de stamvoet afgestorven. Op de stamvoet zijn zowel de vruchtlichamen van de Platte tonderzwam als de Boomgaardvuurzwam zichtbaar. Deze zwammen veroorzaken houtrot in de wortelkluif van de boom.

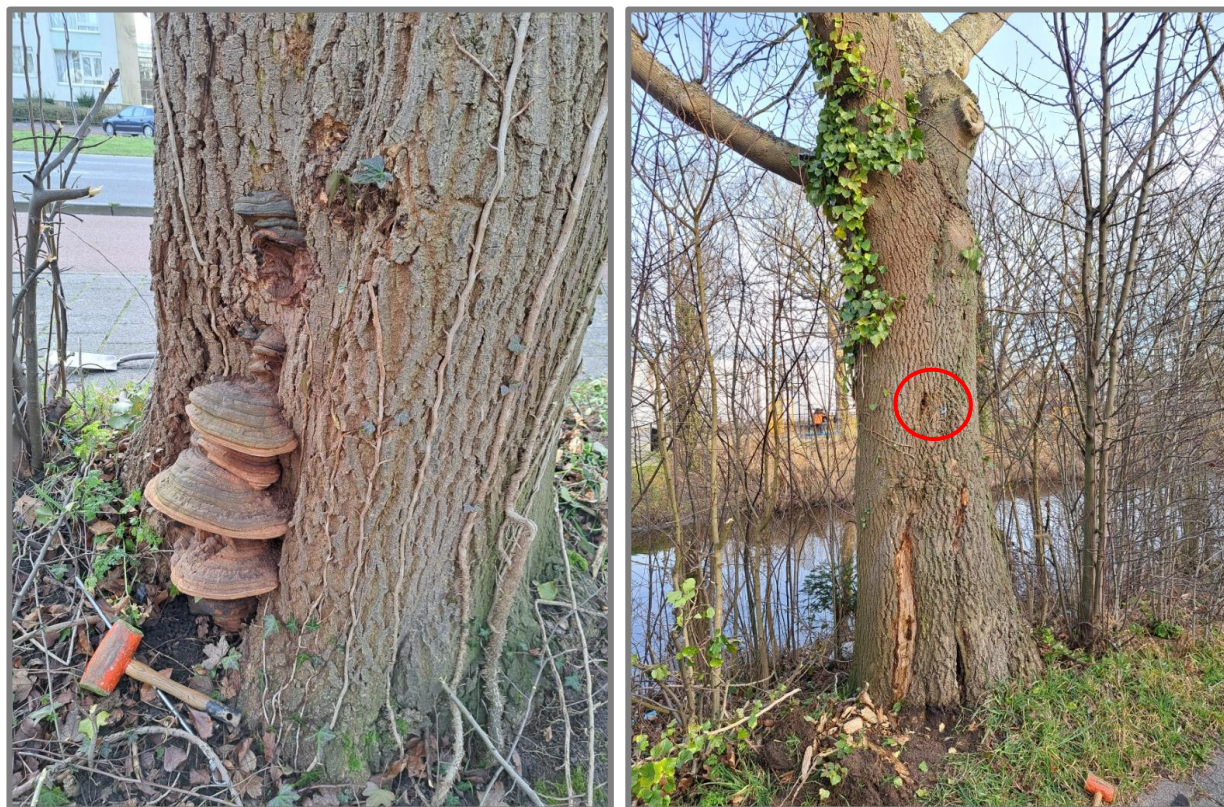
**Fig. 1:** Aan de slootzijde zijn meerjarige vruchtlichamen van de Platte tonderzwam op de stamvoet en stambasis zichtbaar. Deze zwam heeft omvangrijke houtrot in de wortelkluit, en stambasis van de boom veroorzaakt.

- ⇒ Kappen < 6 maanden.
- ⇒ Herplant met een nieuwe boom in plantseizoen 2023/2024.

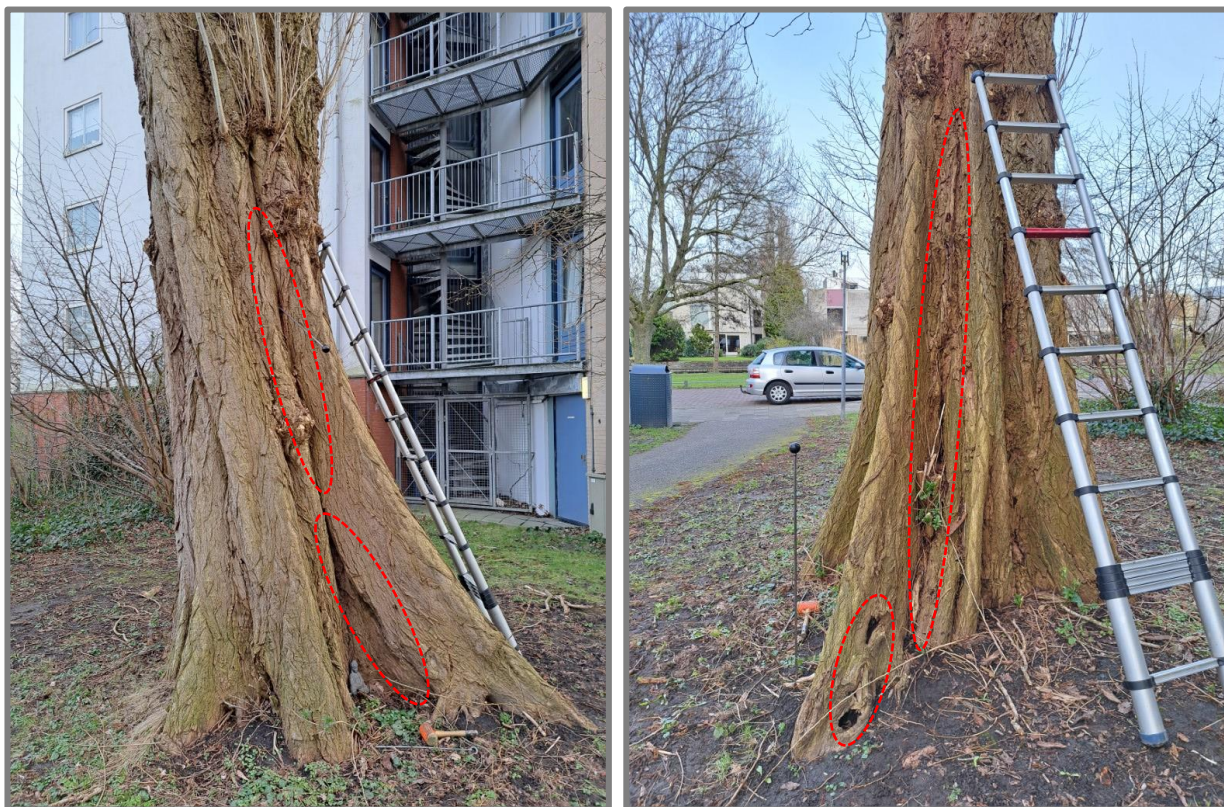
De boom staat wat scheef en helt richting de weg. In de wortelkluut, stamvoet en stambasis bevindt zich een grote interne holte. De aanhechting van de belangrijkste trek-/plankwortel wordt aan de binnenzijde door houtrot verzwakt en vertoont scheurvorming aan beide zijden. Door de mechanische verzwakking van de trekwortel wordt de boom in toenemende mate gevoelig voor windworp. I.v.m. de scheefstand en de grote interne holte is de boom enkele jaren geleden reeds verlaagd van ca. 30 m naar 19 m. De boom wordt al lange tijd jaarlijks geïnspecteerd i.v.m. de grote interne holte en de scheefstand. Desondanks wordt geadviseerd de boom te kappen of anders nog verder in hoogte terug te zetten.

**Fig. 1:** De boom staat scheef en door houtrot is er een grote interne holte in de stamvoet en stambasis ontstaan. De belangrijkste trekwortel wordt vanaf de binnenzijde en aan de zijkanten door houtrot verzwakt waardoor het risico op windworp toeneemt.

- ⇒ Kappen < 6 maanden.
- ⇒ Als alternatief kan de boom nog verder in hoogte ingenomen worden. In dat geval de boom in de winter 2023/2024 terugzetten tot maximaal 10 meter hoogte, zodat de rijbaan van de Lorentzkade buiten het valbereik komt.
- ⇒ Indien de boom gekapt wordt, deze herplanten op dezelfde locatie in plantseizoen 2023/2024.

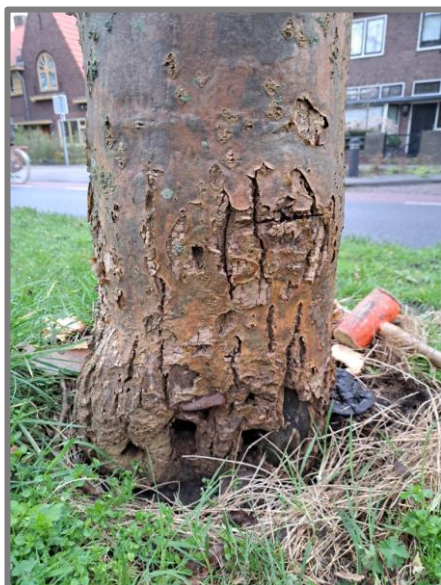
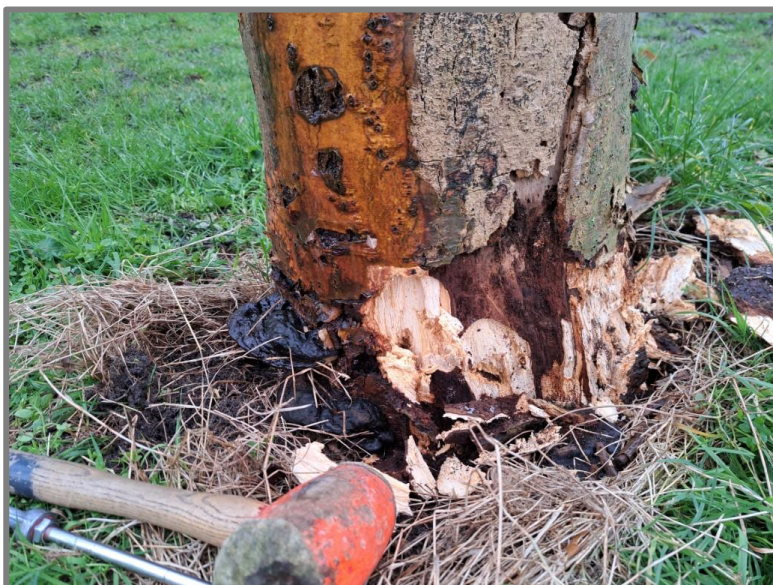
*Fig. 1: Rondom op de stamvoet zijn meerjarige vruchtlichamen van de Platte tonderzwam zichtbaar. Deze zwam heeft omvangrijke houtrot in de wortelkluit van de boom veroorzaakt.*

- ⇒ Kappen < 6 maanden.
- ⇒ Herplanten op dezelfde locatie in plantseizoen 2023/2024.

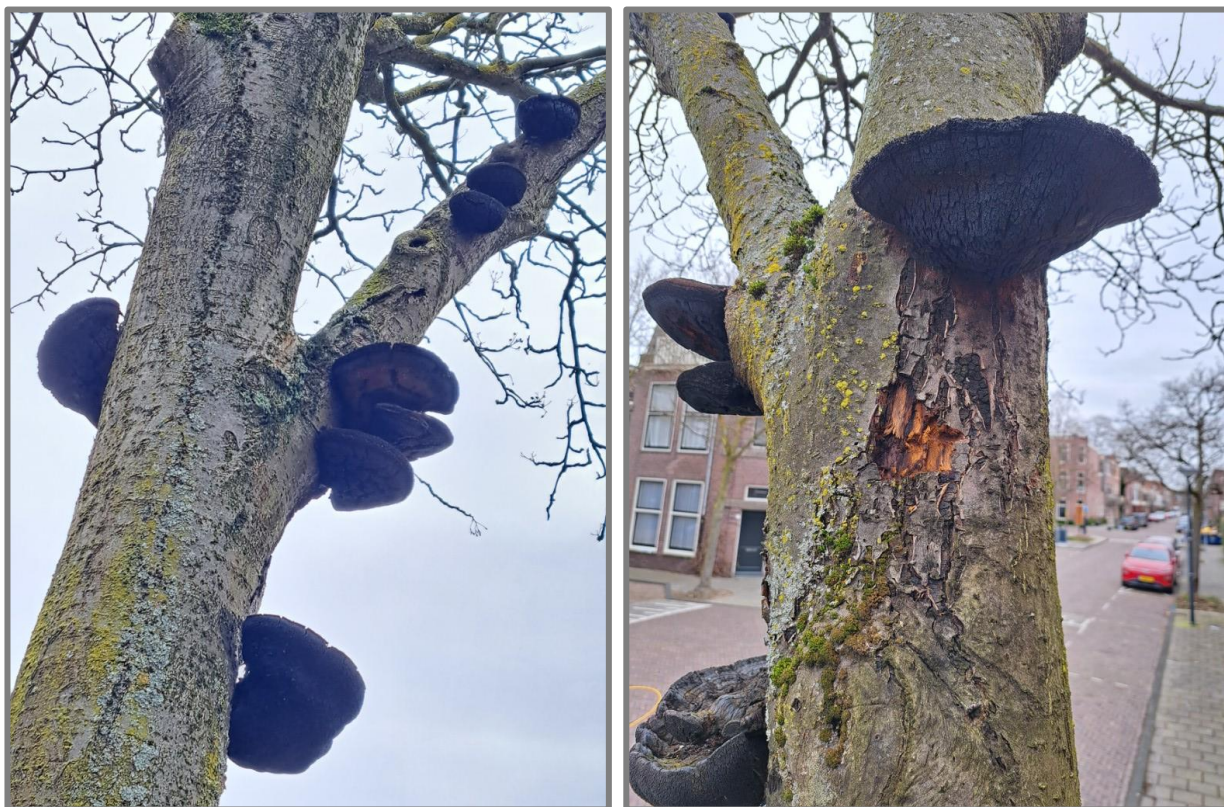
**Fig. 1:** De stam en de kroon worden verzwakt door de Ruige weerschijnzwam die daar houtrot in het kernhout veroorzaakt. Omdat ook de bast en het spinhout plaatselijk door houtrot worden verzwakt, neemt het risico op het uitbreken van de kroon toe.

- ⇒ Kappen vanwege het toenemende risico op het uitbreken van de kroon, < 6 maanden.
- ⇒ Herplanten op dezelfde locatie in plantseizoen 2023/2024 na de aanleg van een voldoende ruime ondergrondse groeiplaats.

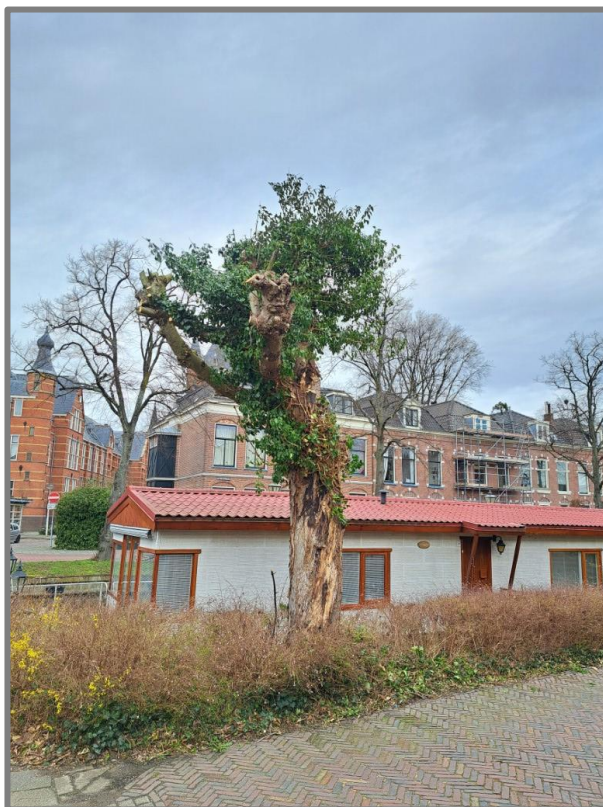
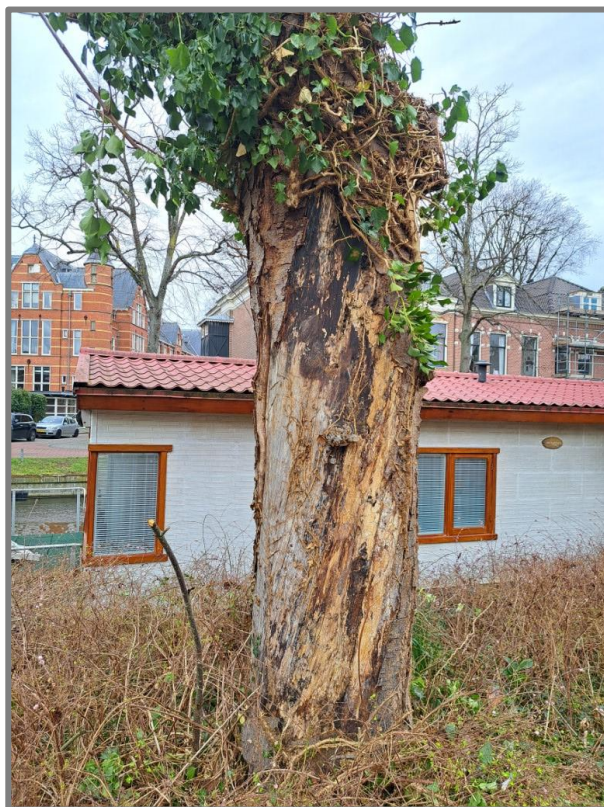
**Fig. 1:** De boom is ernstig ontsierd doordat hij op 4 meter hoogte is afgezaagd. Door de omvangrijke houtrot in de stam en wortelkluit, neemt het risico op windworp en het uitbreken van kroondelen toe.

- ⇒ Kappen vanwege het toenemende risico op windworp en het uitbreken van kroondelen, < 6 maanden.
- ⇒ Herplanten op dezelfde locatie in plantseizoen 2023/2024.

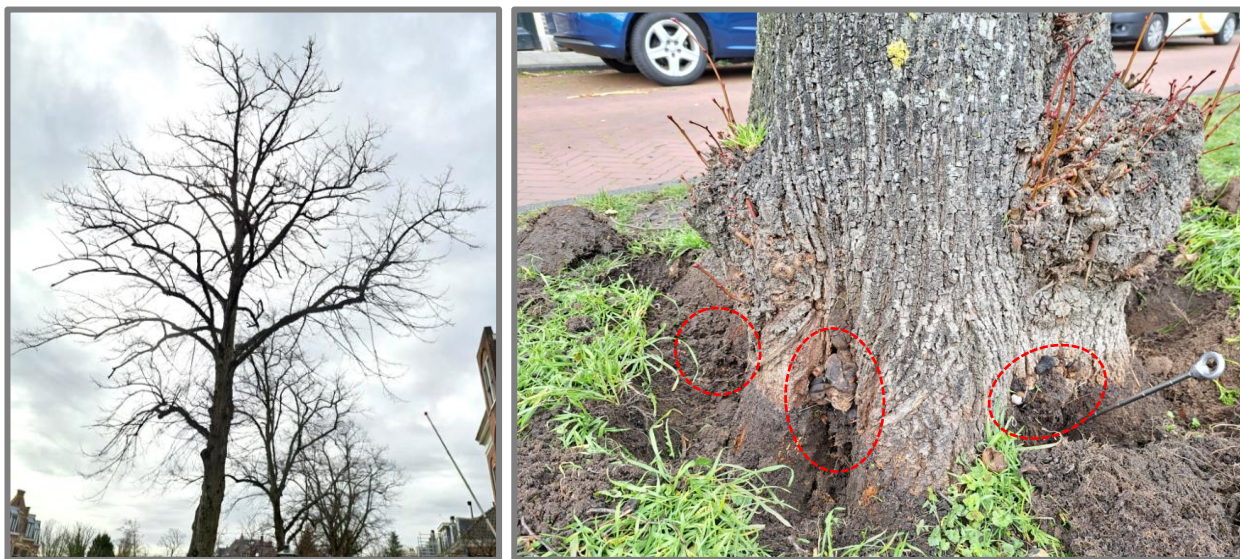
**Fig. 1:** Het teruglopende vertakkingspatroon van de kroon met veel dode takken duidt op een afnemende conditie (links). Daardoor wordt de boom minder weerbaar tegen ziekteverwekkers en kan de boom minder goed compensatieweefsel aanmaken om zijn stabiliteit te handhaven. Rondom de stamvoet zijn tussen de wortelaanzetten de vruchtlichamen van de Dikrandtonderzwam en houtrot zichtbaar (rechts).

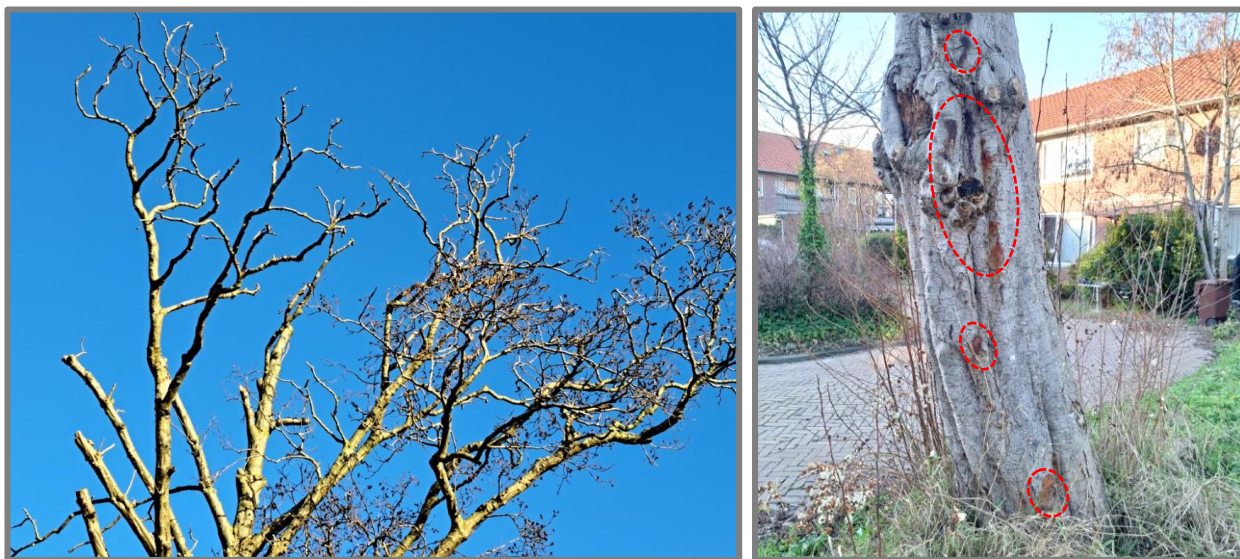
De boom is afstervend waarbij een groot deel van de kroon reeds is afgestorven. Op de stambasis zijn bloedingsplekken en necroses zichtbaar die duiden op een uitbreiding van aantastingen door houtparasitaire schimmels. Door het afsterven van de kroon neemt het risico op het uitbreken van zware kroondelen toe. Door sterfte in de wortelkruit neemt ook het risico op windworp toe. Het is daarom van belang om deze boom tijdig te kappen. Er zijn geen alternatieven voor het kappen van de boom. Herplant met een nieuwe boom is mogelijk op deze locatie.

**Fig. 1:** De boom is afstervend en de kroon is al grotendeels afgestorven (links). Op de stam duiden bloedingsplekken op een actieve aantasting door een houtrot-veroorzakende schimmel, hetgeen het afstervingsproces zal versnellen (rechts).

- ⇒ Kappen van de boom < 6 maanden.
- ⇒ Herplant met een nieuwe boom in plantseizoen 2023/2024.

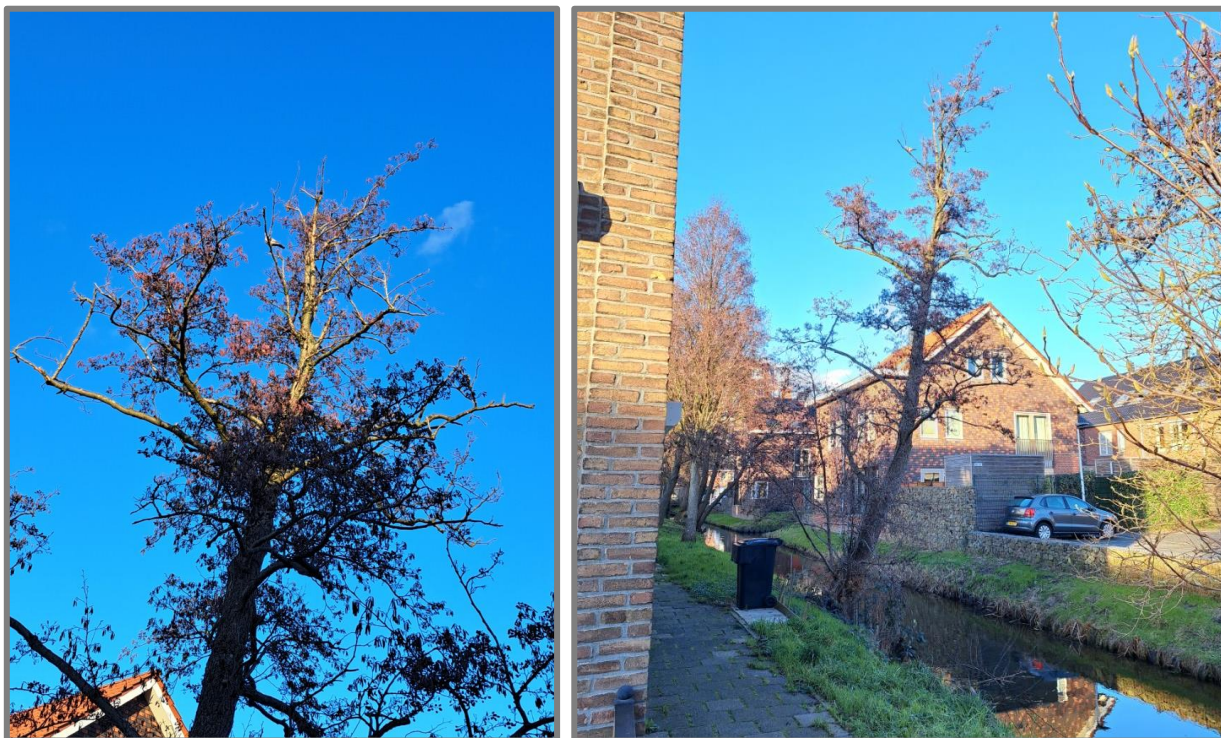
*Fig. 1: De boom is afstervend en de kroon is al grotendeels afgestorven (links). De boom kan eventueel geknot worden door hem op 2-3 meter hoogte af te zagen na de bladval.*

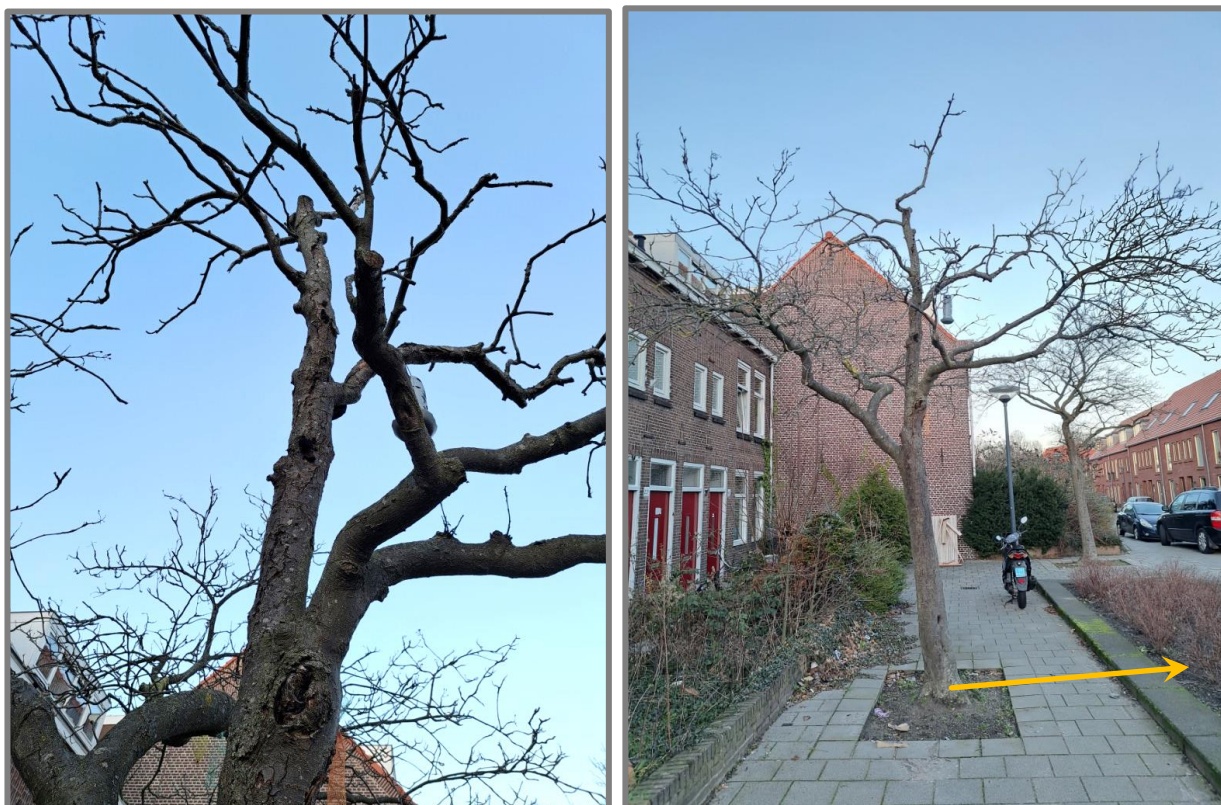
**Fig. 1:** De stam en de kroon worden verzwakt door de Ruige weerschijnzwam die daar houtrot in het kernhout veroorzaakt. De kroon is grotendeels afgestorven. Geadviseerd wordt om de boom te kappen en die in het groenvak ernaast te herplanten.

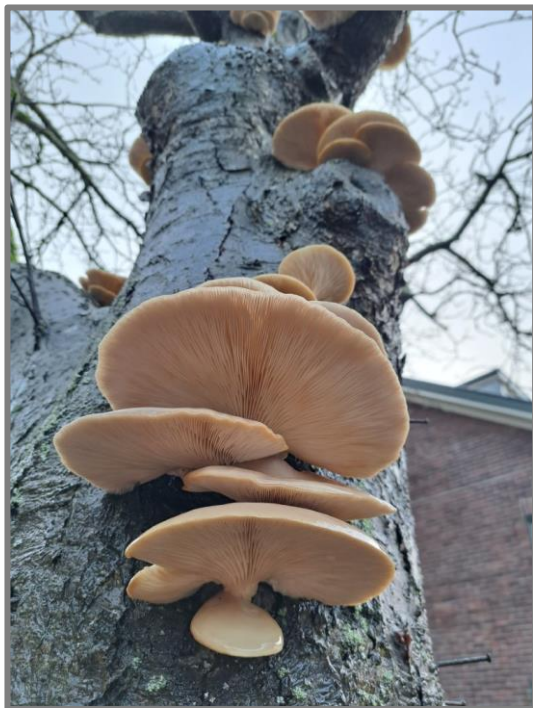
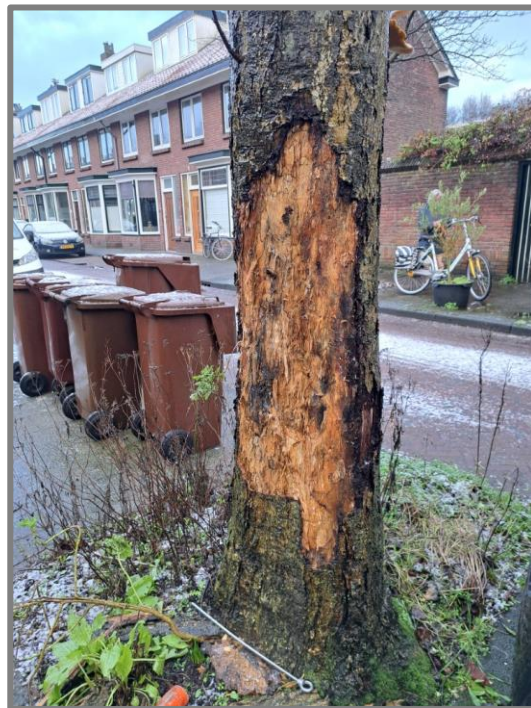
*Fig. 1: Boom 1: de stam en kroon wordt aangetast door de Oesterzwam waardoor de boom gevoelig wordt voor stambreuk en het uitbreken van zware kroondelen.*

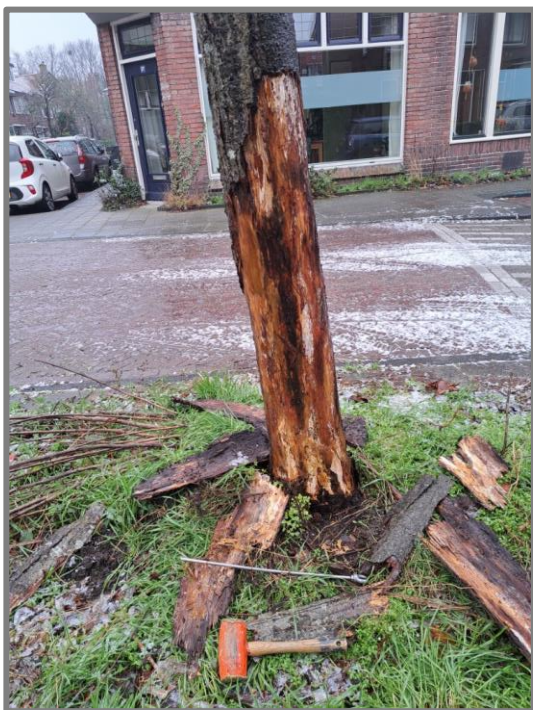
*Fig. 2: Boom 2: de boom is geheel afgestorven en rondom de stam laat de bast los. De boom wordt in toenemende mate gevoelig voor stambreuk.*

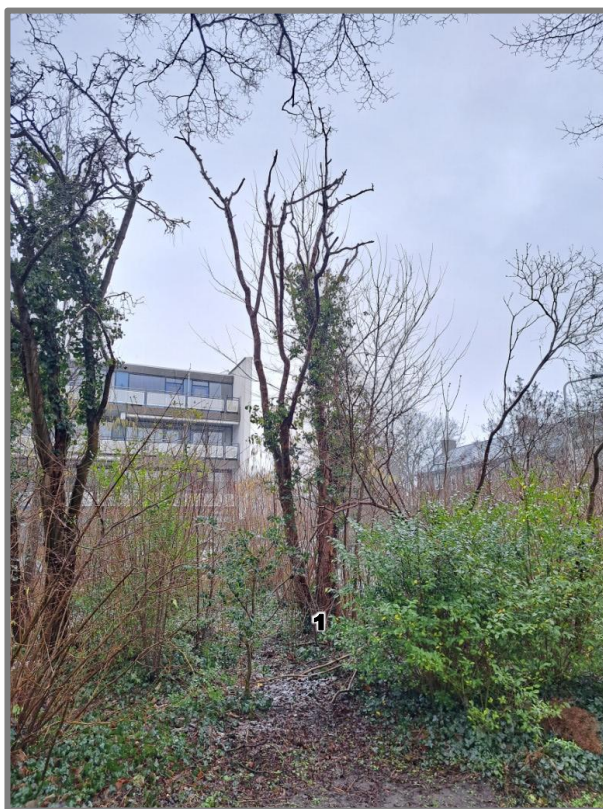
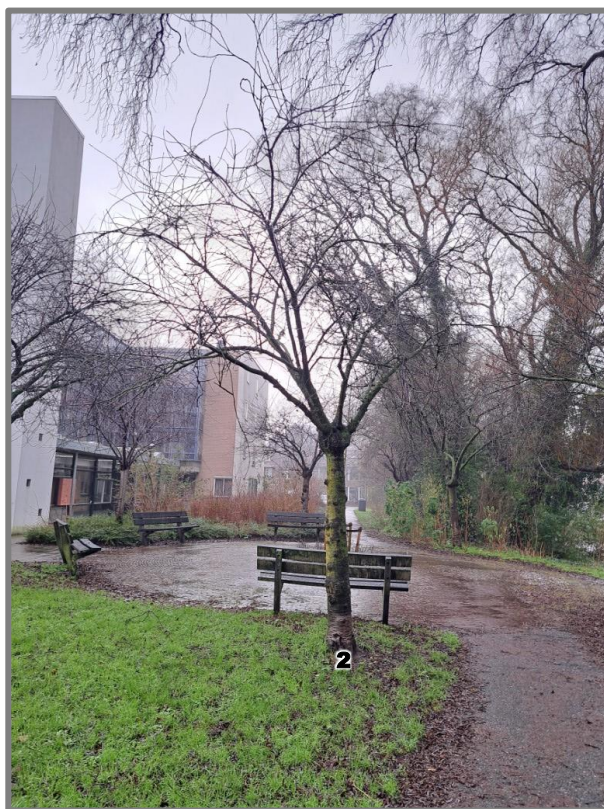
*Fig. 1: Boom 1: is dood en staat in een ruim groenvak met struweel. De boom vormt geen gevaar voor voorbijgangers (links). de stam en kroon wordt aangetast door de Oesterzwam waardoor de boom gevoelig wordt voor stambreuk en het uitbreken van zware kroondelen. Boom 2: is ook dood, en staat langs een wandelpad en bij een bankje. Het is daarom van belang om de boom tijdig te kappen (rechts).*

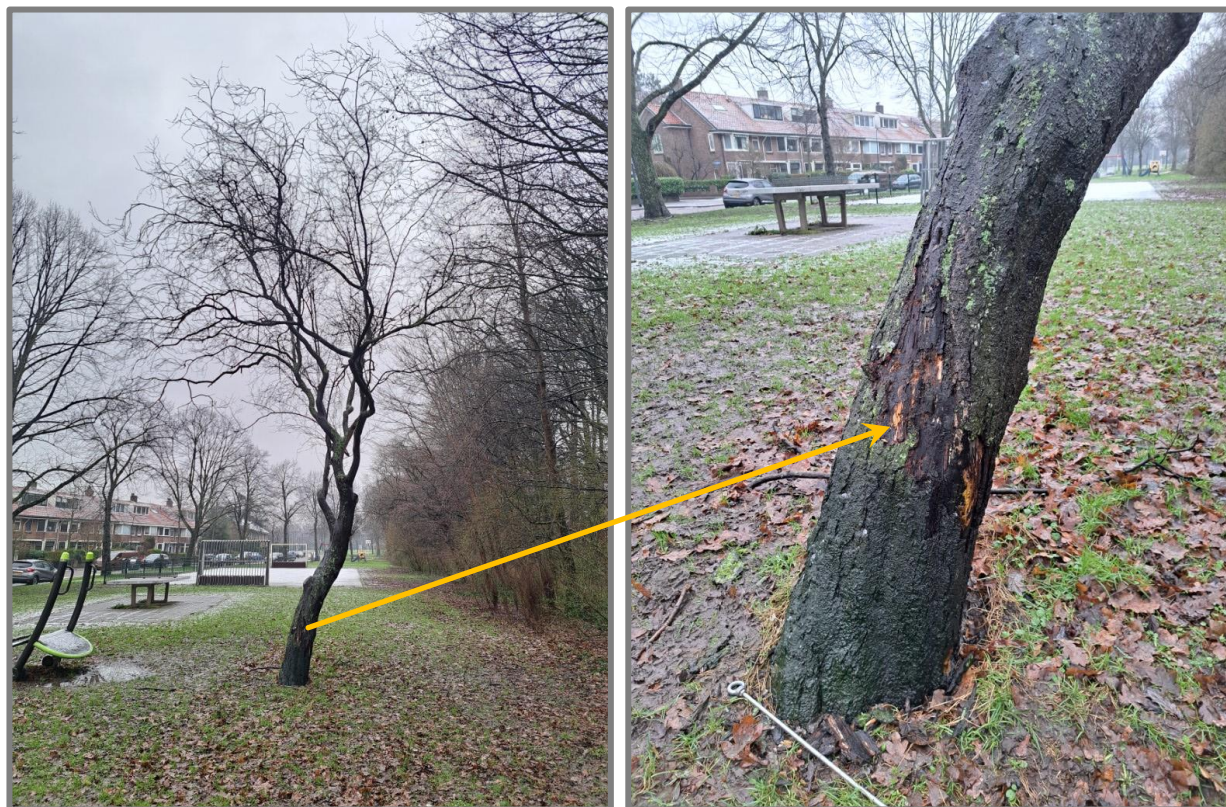
**Fig. 1:** De stambasis wordt door een houtparasitaire schimmel aangetast waardoor er houtrot ontstaat. De boom is afstervend en wordt in toenemende mate gevoelig voor windworp. Vanwege de speelvoorzieningen is het van belang om deze boom tijdig te kappen.
