**BOOMTECHNISCHE BEOORDELING VAN DRIE LINDES AAN
DE HOFLAAN TE LEIDEN**

- Maart 2023 -

Boomtechnische beoordeling van drie lindes aan de Hoflaan te Leiden

Hoflaan, t.h.v. Speeltuin De Vijfhoven
Bos- en Gasthuisdistrict, Leiden
Gemeente Leiden

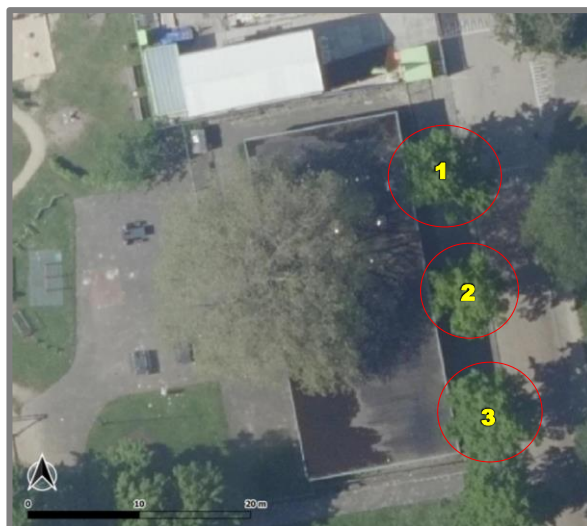
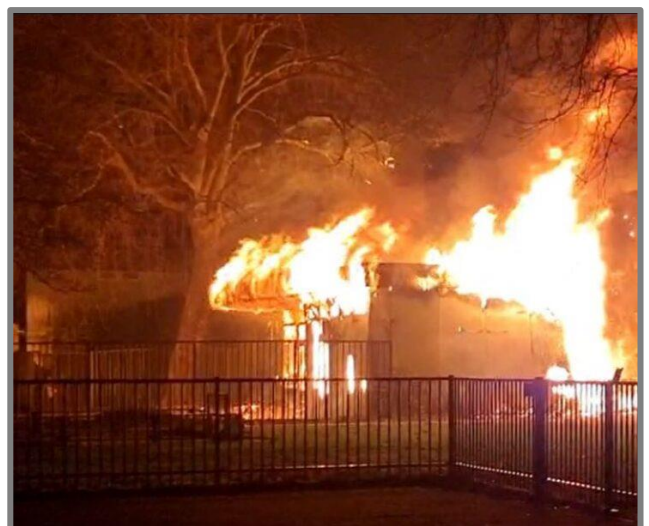
Fig. 1: Tot de brand van januari 2022 stond er een buurthuis vlak naast de drie verbrande lindes. Ook is daarbij een grote plataan verbrand (links). Door het afbranden van het buurthuis zijn de kronen van de drie lindes verbrand en bij boom 2 en 3 ook grote delen van de stam.

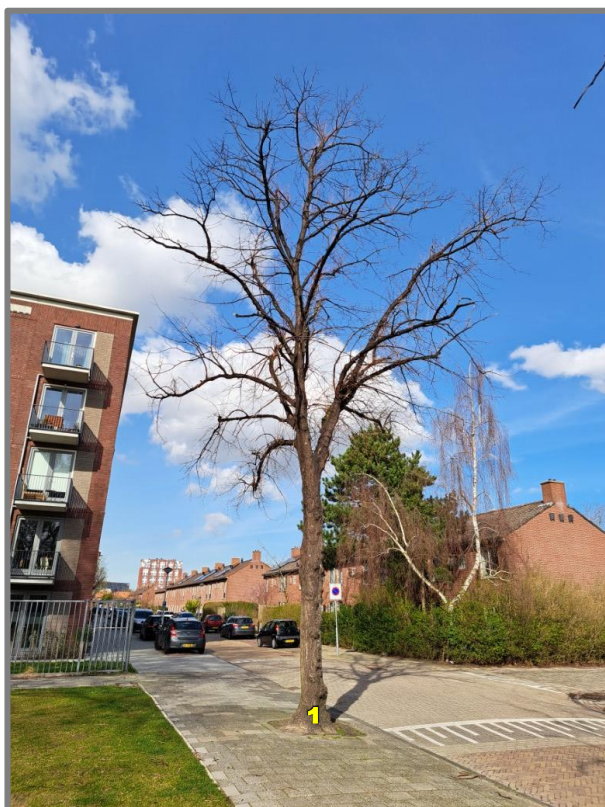
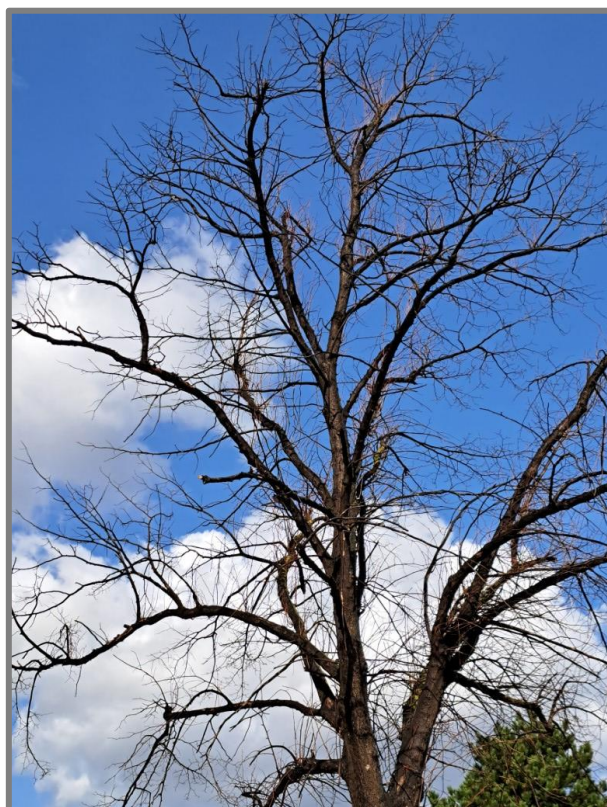
Fig. 2: Bij boom 1 is vooral de kroon verbrand. De schade aan de stam lijkt mee te vallen. Door het snoeien van verbrande kroondelen kan de boom waarschijnlijk weer herstellen. Wellicht zijn er meerdere snoeibeurten nodig om de kroon weer in 'evenwicht' te krijgen.

- ⇒ **Boom 1:** snoeien van de verbrande kroondelen tot op gezonde zijtakken/twijgen. Een herhaalde snoeibeurt is wellicht nodig na 2-3 jaar om de kroonvorm weer beter in balans te krijgen.
- ⇒ **Boom 2** en **boom 3:** kappen < 6 maanden.
- ⇒ Herplant van **boom 2** en **boom 3** in najaar 2023. Daarbij tevens de ondergrondse groeiplaats verruimen en kwalitatief verbeteren.
- ⇒ Eventueel de schade aan de drie bomen laten taxeren zodat deze op een eventuele dader van de brand, verzekering of waarborgfonds verhaald kan worden. Taxeren van de schade aan de bomen conform de Richtlijnen NVTB 2022.

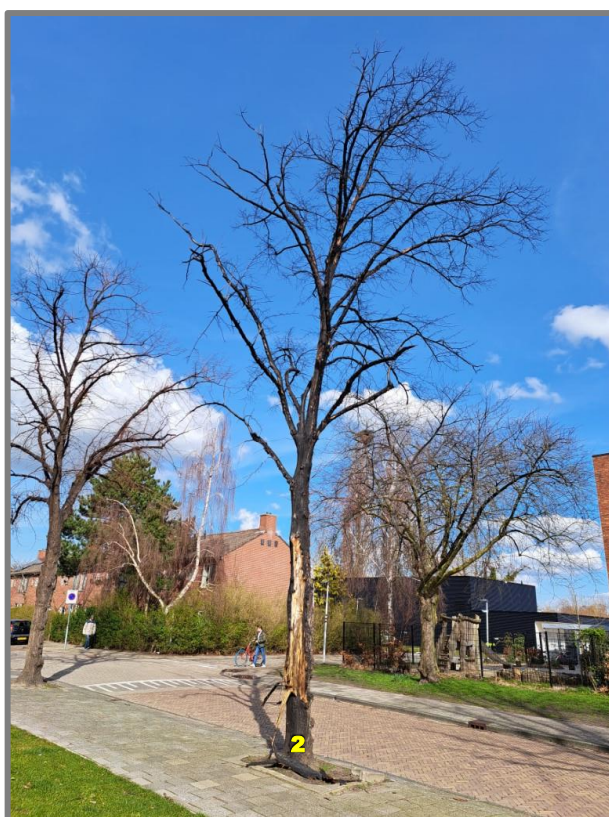
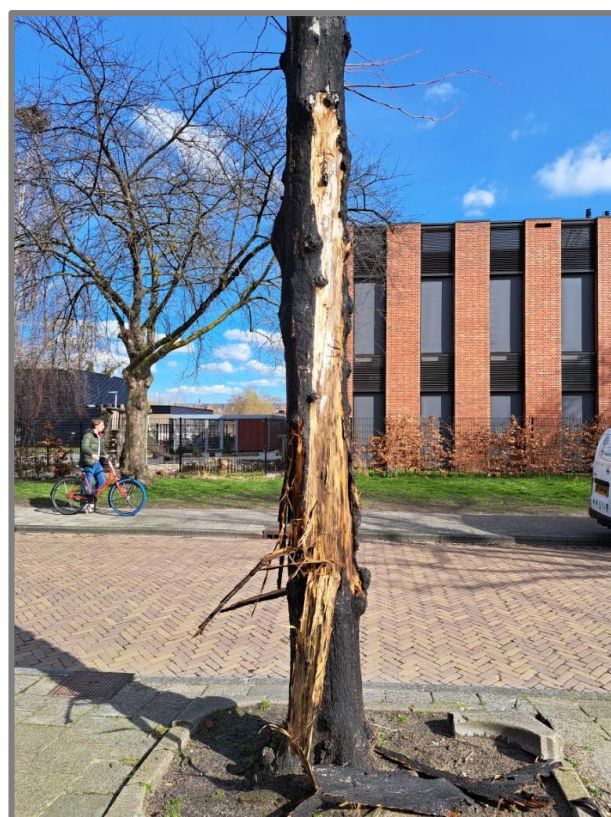
Conditie	Vóór de brand hadden de bomen een goede conditie en een goede levensverwachting, hetgeen wordt gebaseerd op het vertakkingspatroon van de kroon en beelden van <i>Google Street View</i> . Door de grote brand die dicht bij de bomen heeft gewoed is een groot deel van de kroon afgestorven. Bij <u>boom 2</u> en <u>boom 3</u> is daarbij ook de stam verbrand. Door de brandschade is de conditie en levensverwachting van de drie bomen sterk verminderd.
Kroon	<u>Boom 1</u> : ca. 30% van de kroon is verbrand (vooral de westzijde). Desondanks lijken er nog veel levende scheuten in de kroon te zitten op sterk verbrande takken. <u>Boom 2</u> : ca. 50% van de kroon is verbrand (vooral de westzijde). <u>Boom 3</u> : ca. 40% van de kroon is verbrand (vooral de westzijde).
Stam	<u>Boom 1</u> : De stam lijkt ver verschroeid, maar de bast is niet verkoold en is nog nagenoeg geheel levend. <u>Boom 2</u> : De bast, het cambium en het onderliggende spinthout is aan de westzijde voor ca. 64% van de stamonttrek verkoold en geheel afgestorven vanaf maaiveld tot in de kroon.

Fig. 3: Bij boom 2 is zowel de kroon als de stam ernstig verbrand. Door het verbranden van de stam wordt de op- en neerwaartse sapstroom ernstig belemmerd en is herstel van de boom niet meer mogelijk.

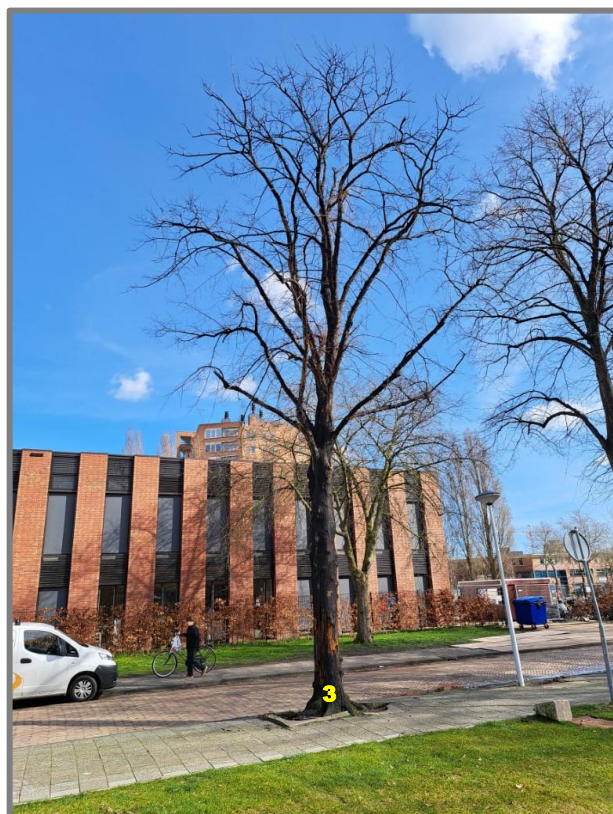
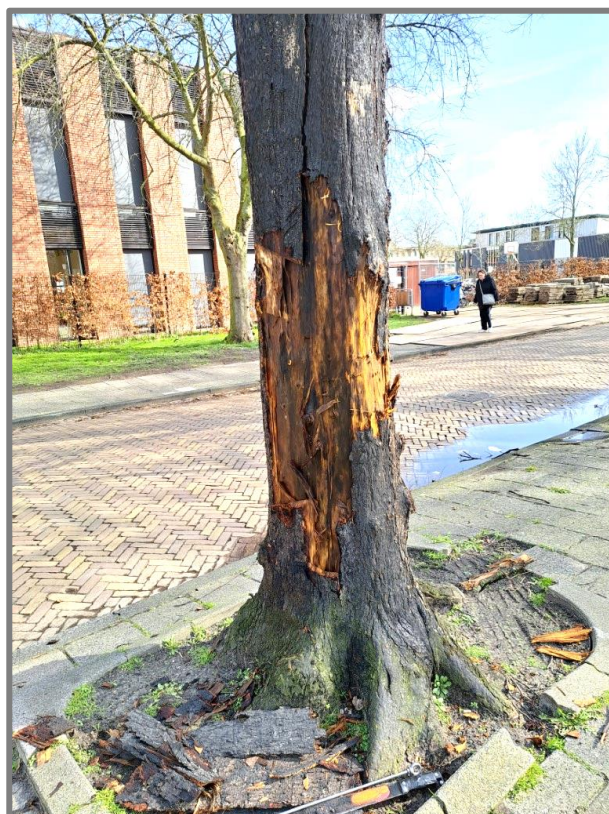
Boom 3: De bast, het cambium en het onderliggende spinhout is aan de westzijde voor ca. 43% van de stamomtrek verkoold en geheel afgestorven vanaf maaiveld tot in de kroon.
Stamvoet	Ook de westzijde van de stamvoet is bij boom 2 en boom 3 door de brand ernstig beschadigd. Ook daar is de bast, het cambium en het onderliggende spinhout afgestorven. Bij boom 1 lijkt er geen schade aan de stamvoet te zijn ontstaan.

Fig. 4: Bij boom 3 is net als bij boom 2 zowel de kroon als de stam ernstig beschadigd. herstel is niet meer mogelijk. Na het kappen kan herplant plaatsvinden. Maar dit is alleen zinvol na verruiming en verbetering van de ondergrondse groeiplaats.
