# Bomen Effect Analyse

## Planbeoordeling

Wijkerlaan, Voorburg

19 april 2023

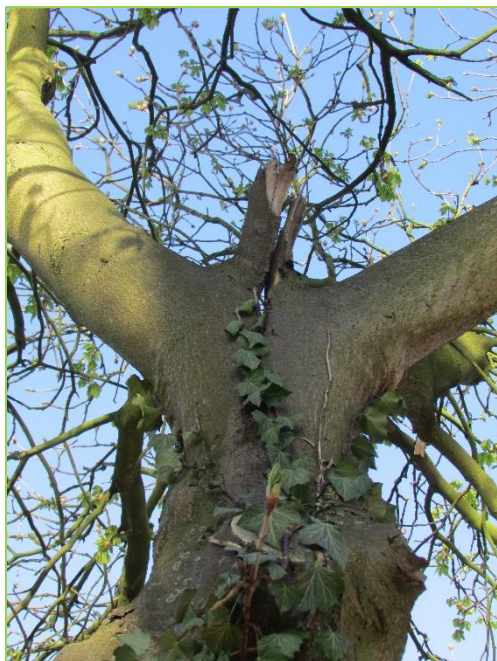
Bij de bomen 041-86.bm2 en 041-86.bm7 is de veiligheid als goed beoordeeld (waarderingscijfer 8 in *kolom N* van *bijlage B*). Bij boom 041-86.bm8 is een ingescheurde plakoksel in de kroon waargenomen. Hierdoor is de veiligheid als slecht beoordeeld (waarderingscijfer 2) vanwege de vergrote kans op uitbreken van de kroon. De plakoksel staat al 'open' en kan bij elke storm uitbreken, het uit te breken kroondeel beslaat 70 procent van het kroonvolume. Wij adviseren deze boom uit veiligheidsoverwegingen te vellen.

Bij boom 041-86.bm8 is de beheerbaarheid als onhoudbaar beoordeeld (waarderingscijfer 0) vanwege scheefgroei, houtrotschade aan de stam en de ingescheurde 'openstaande' plakksel in de kroon. Bij 2 bomen is nader onderzoek noodzakelijk om een gefundeerde uitspraak te kunnen doen over de beheerbaarheid.

*Ingescheurde plakksel bij boom 041-86.bm8.*

- Wij adviseren 1 boom voorafgaand aan de werkzaamheden te verwijderen. Het gaat boom 041-86.bm8 die onhoudbaar is vanwege de werkzaamheden en een toekomstverwachting heeft van minder dan 5 jaar.
- Wij adviseren voor het ontgraven van het cunet ten behoeve van het aanleggen van de fundering en het tegelpad dit binnen de stabiliteitskluiten met de hand te doen. Hierdoor kunnen eventuele oppervlakkige wortels gespaard blijven. Met het ontgraven van het cunet dienen wortels dikker dan 5 cm gespaard te blijven.
- Mochten de geplande werkzaamheden niet te realiseren zijn binnen de stabiliteitskluit van bomen 041-86.bm2 en 041-86.bm105 dan is het een optie om lichte wortelsnoei toe te passen, hierin is het belangrijk dat er wortels worden afgezaagd en niet doorgehakt of -getrokken. Dit enkel onder toezicht van een boomtechnisch toezichthouder.

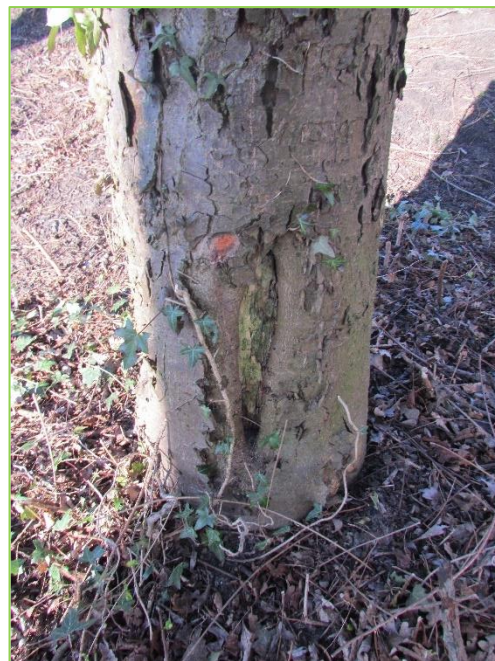
*Bastschade bij boom 041-86.bm8.*

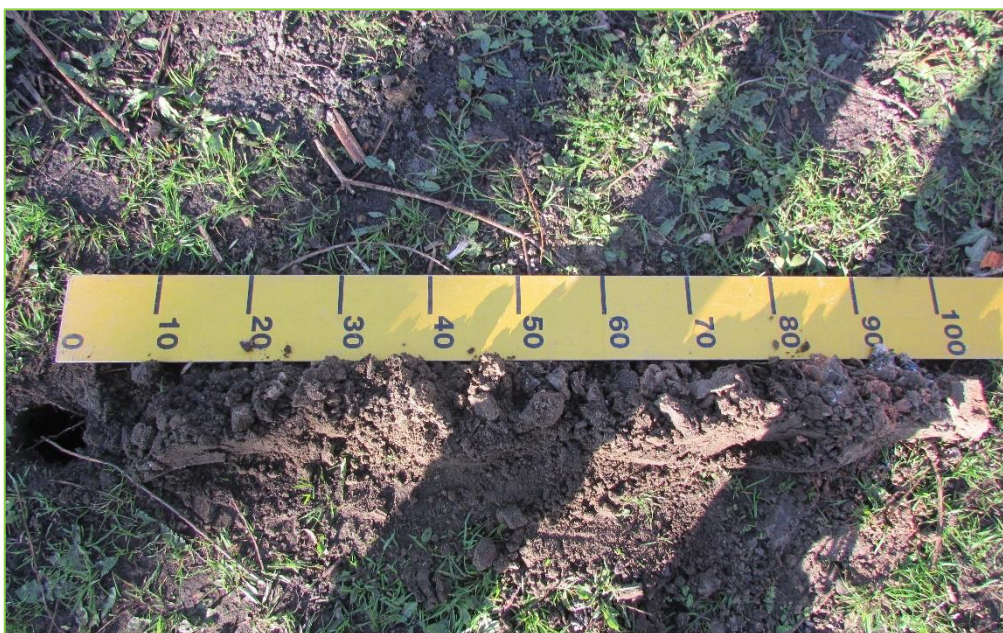
<i>Boomsoort:</i>	Rode paardenkastanje ( <i>Aesculus x carnea</i> )
<i>Boomnummer:</i>	041-86.bm8
<i>Locatie:</i>	225 cm uit het hart van de stam, aan de westzijde. Buiten de stabiliteitskluit
<i>Maaiveldinrichting:</i>	Gazon
<i>Reden onderzoek</i>	Bepaling grondslag ten behoeve van vervangingsplan

PROFIELBORING 1		
Diepte (cm – m.v.)	Bodemlaag	Beworteling
0-80	Matig humeus zand	Geen beworteling aangetroffen
80-100	Humusarm zand	Geen beworteling aangetroffen
Metingen		
Grondwater	Actuele grondwaterstand 100 cm beneden maaiveld

Profiel bij boom 041-86.bm8.

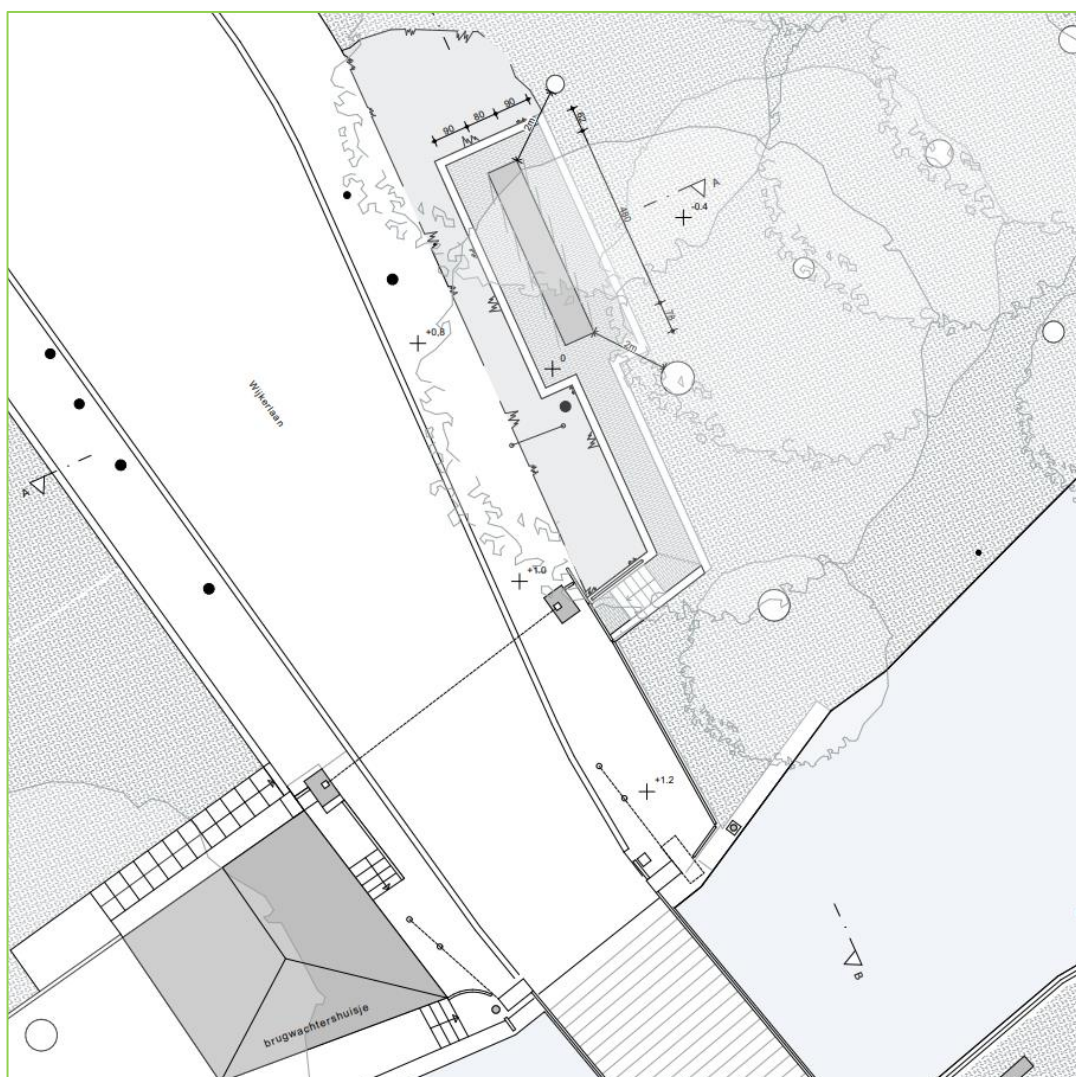
Onderzoekslocatie (bron: EVW021201d-WKB-TEK-0296\_E-kasten terreininrichting nieuw-ver1.0.pdf).

Ten aanzien van de bomen is de benodigde werkruimte binnen de kroonprojectie als knelpunt geconstateerd, zowel voor het aanleggen van de fundering van de elektrakasten als voor het aanleggen van een tegelpad richting de kasten.

Voor het aanleggen van het tegelpad naar de elektrakasten is ook werkruimte benodigd, binnen de kroonprojectie en de stabiliteitskluit van boom 041-86.bm105 en 041-86.bm2. Het gevolg hiervan is zou schade aan de beworteling binnen de stabiliteitskluit zijn, wat betekent dat de boom 041-86.bm2 een aanzienlijke projectinvloed heeft en dat de boom 041-86.bm105 een onhoudbare projectinvloed heeft.

Voor het aanleggen van de fundering van de elektrakasten is werkruimte benodigd binnen kroonprojectie en de stabiliteitskluit van boom 041-86.bm8. Het gevolg hiervan zou schade aan de beworteling binnen de stabiliteitskluit zijn. De boom heeft daardoor een onhoudbare projectinvloed.
