# Boom Effect Analyse

Wabo **Z/23/3493387**

BEA van 2 bomen

Hoogheemraadschap van Rijnland  
Archimedesweg 1  
2333CM Leiden

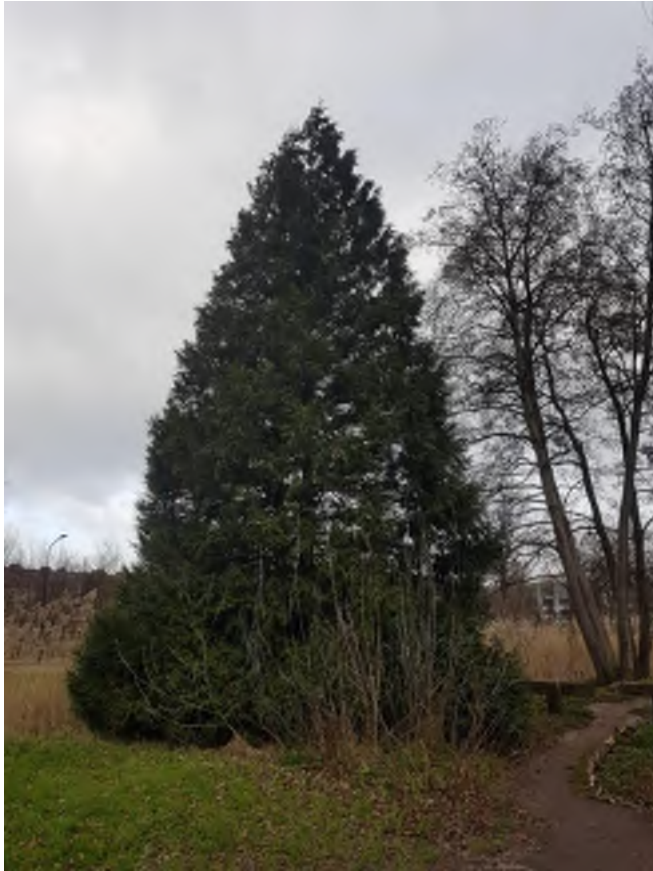
*Figuur 1: boom 1 achteraanzicht (Poldergemaal Vollenhovekade)*

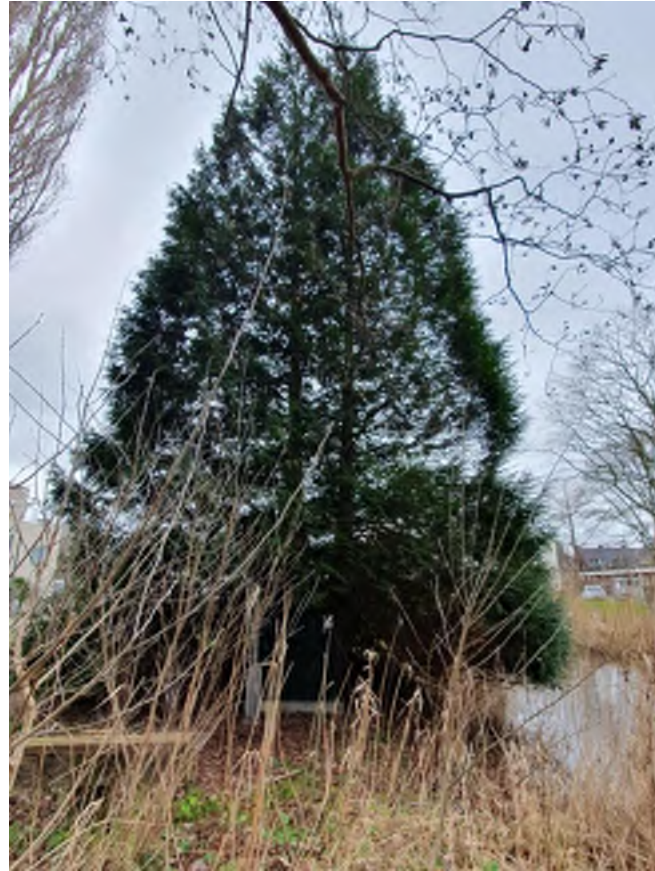
*Figuur 3: boom 1 stam (Poldergemaal Vollenhovekade)*

*Figuur 2: boom 1 vooraanzicht (Poldergemaal Vollenhovekade)*

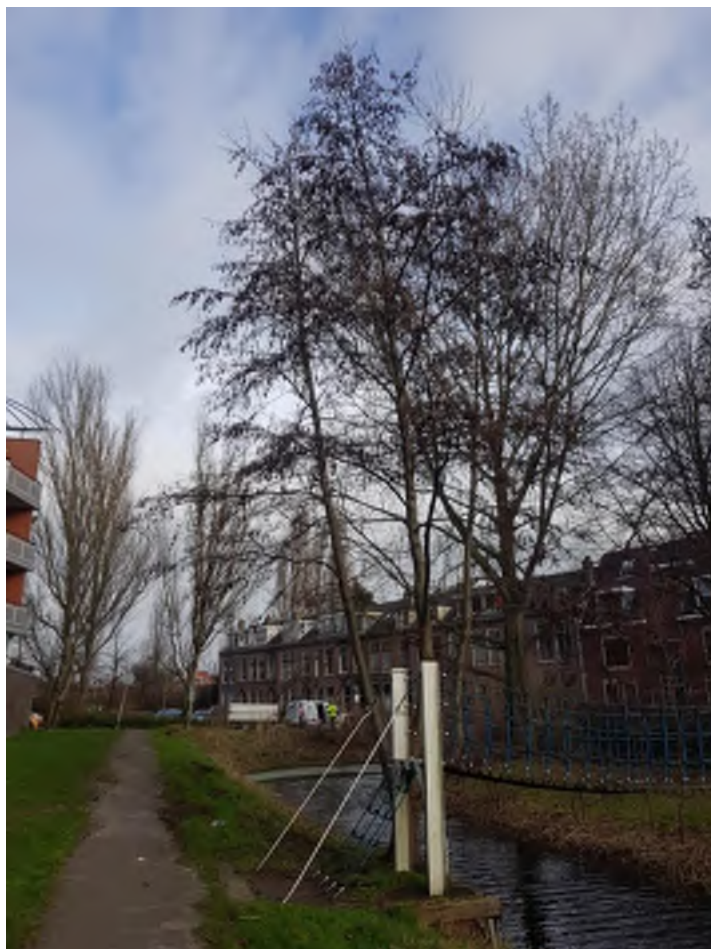
Hier zal er alleen een ondergronds verlies zijn. De wortels zijn vergroeid met de fundering van de instroomvoorziening en de beschoeiing. Wanneer deze wortels worden verwijderd zal er een te groot percentage aan wortelmassa verloren gaan, waardoor de boom zal afsterven.

*Figuur 7: boom 2 bovengrondse wortels (Combigemaal Schuttersveld)*

Bij het ongewijzigd blijven van de plannen wordt geadviseerd om de twee bomen te kappen en eventueel te compenseren door nieuwe aanplant.

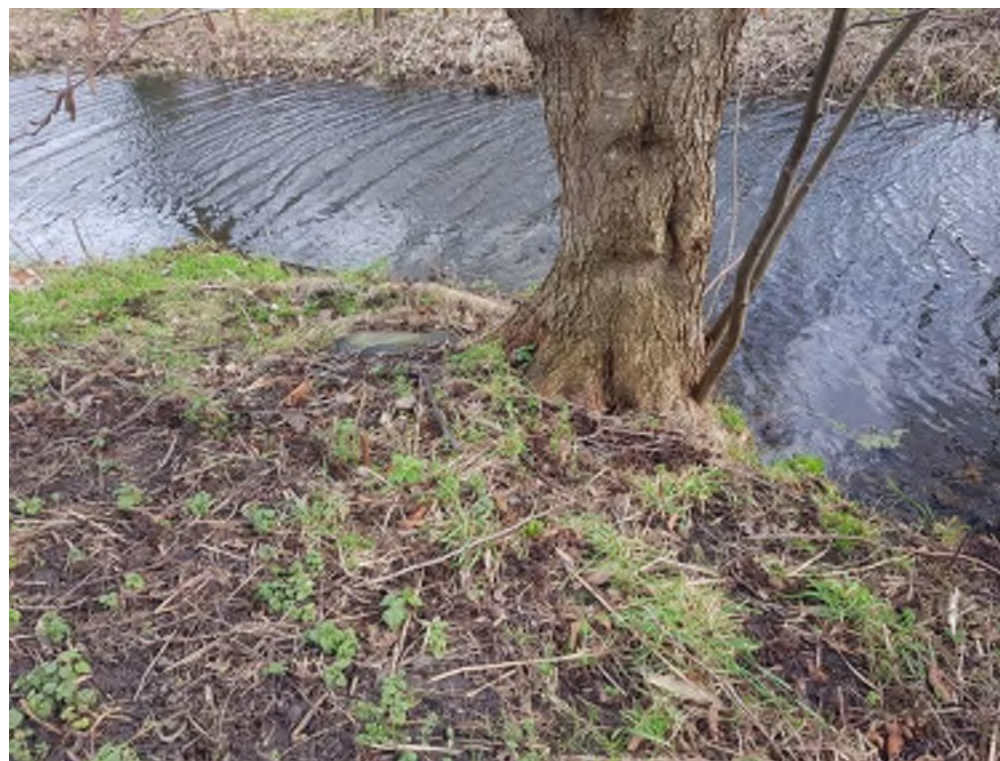
*Figuur 8: boom 2 wortels bij beschoeiing (Combigemaal Schuttersveld)*

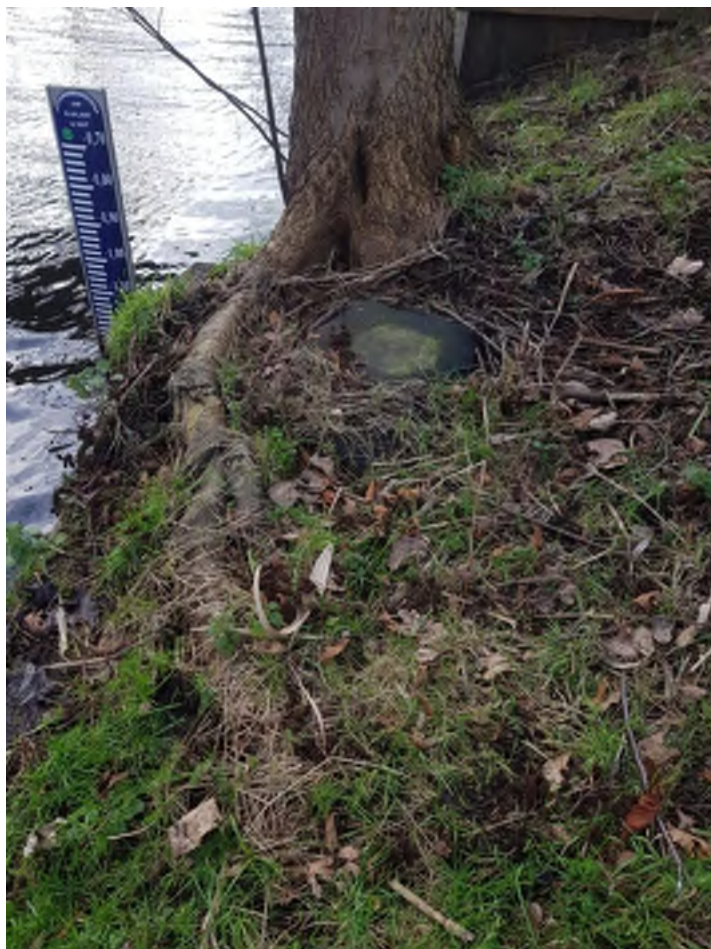
Tabel 2: grondboring boom 1

| Diepte in cm – mv | Grondsoort | Beworteling/grondwater |
|---|---|---|
| 0 - 60 | Arme humeuze grond (2-3%), Klei houdend zandgrond | Intensief doorworteld met fijne en dikkere wortels (steun- en opnamewortels) |
| 60 - 80 | Lichte tot zware kleifractie | Fijne wortels (opnamewortels) |
| 80 - 100 | / | GWS geschat op 80-100cm t.o.v. |

*Figuur 9: grondboor boom 1 (Poldergemaal Vollenhovekade)*

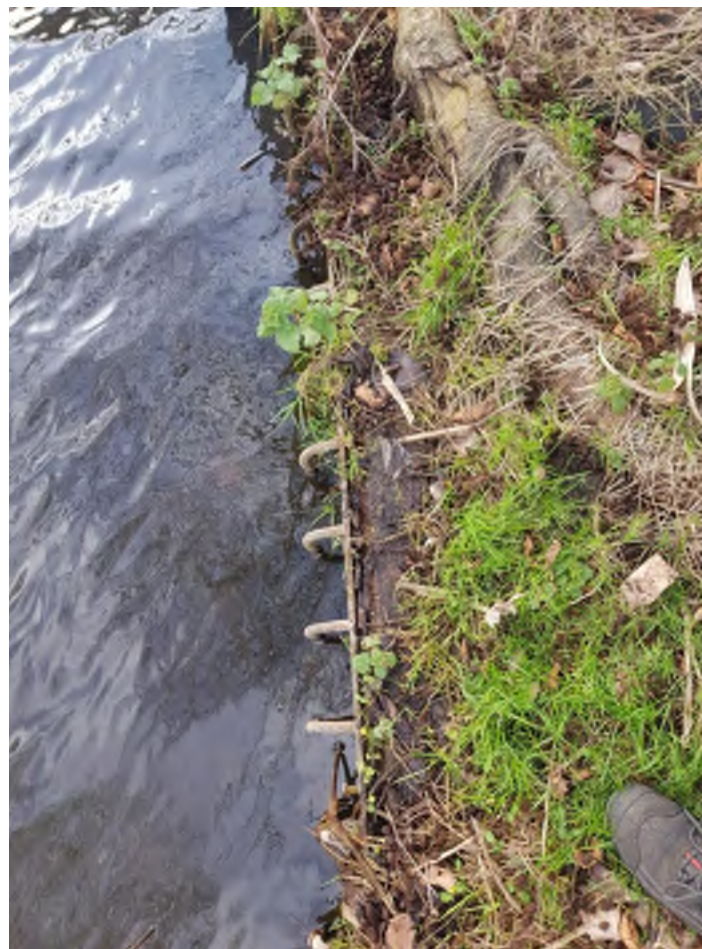
Tabel 3: grondboring boom 2

| Diepte in cm – mv | Grondsoort | Beworteling/grondwater |
|---|---|---|
| 0 - 30 | Humusrijke grond (6-7%), klei houdend zandgrond | Intensief doorworteld met fijne en dikkere wortels (steun- en opnamewortels) |
| 30 - 50 | Humeuze grond (3-4%), Lichte tot zware kleifracties | Intensief doorworteld met fijne en dikkere wortels (steun- en opnamewortels) |
| 50 - 70 | / | GWS geschat op 50-70 cm t.o.v. het maaiveld |

*Figuur 10: grondboor boom 2 (Combigemaal Schuttersveld)*
