# Adviesnotitie

BETREFT      Herstel gemaal Commandeurspolder  
VAN            Projectmanagementbureau  
DATUM        1 oktober 2019

## 1. Aanleiding

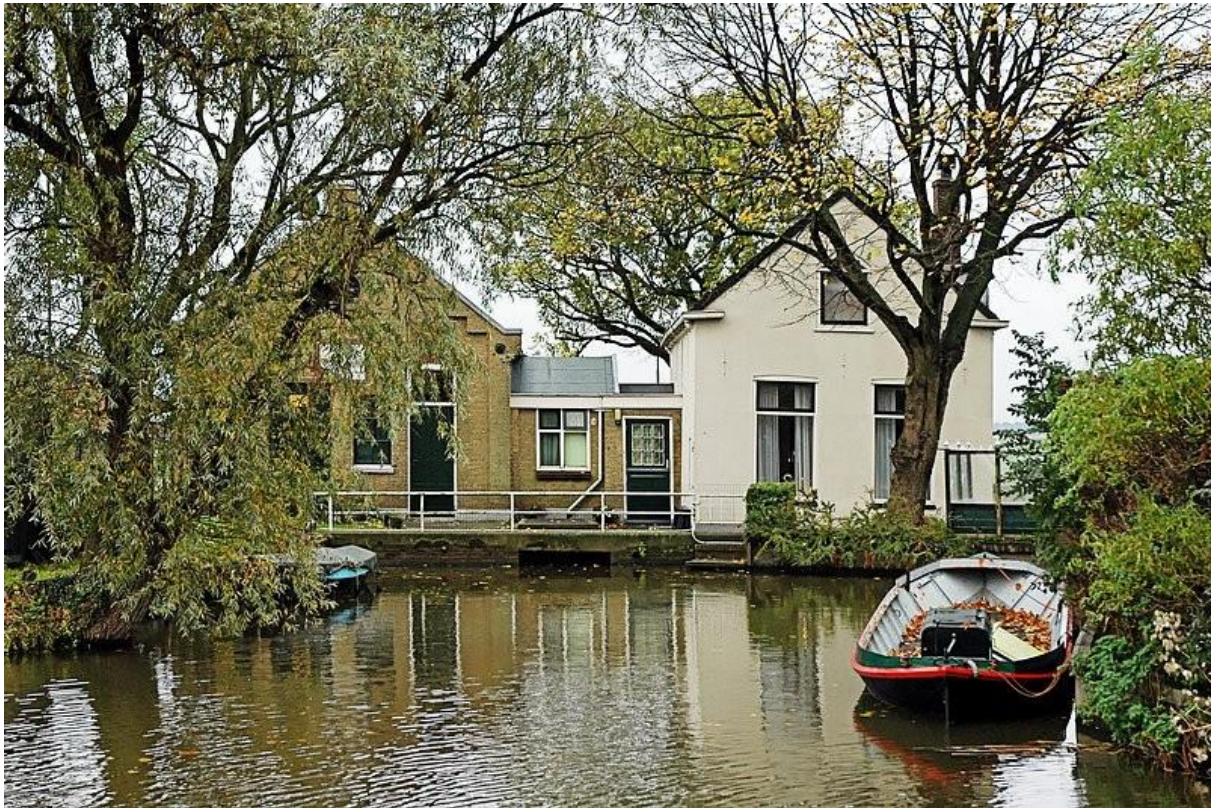
Uit de visuele inspectie van het gemaal zijn mede de in onderstaande tabel weergegeven gebreken geconstateerd. Naast dat de pompinstallatie niet meer voldoet, verkeert het pand door (constructieve) scheuren en onthechtingen van vloeren en dakelementen, in slechte staat van onderhoud.

*Figuur 3: Aanzicht uitstroom gemaal en aangrenzende dienstwoning.*

Geadviseerd wordt het bestaande gemaalgebouw te verlaten, omdat restauratie/renovatie complex is en grote uitvoeringsrisico's en bijbehorende kosten met zich meebrengt. Voor de bemaling van de polder dient een nieuw gemaal te worden gebouwd; hiervoor zijn verschillende locaties mogelijk die verder moeten worden onderzocht. Het bestaande gemaal zal dan worden ontmanteld en herbestemd.
