# Brug over de Zuidgaag

Toestandsinspectie en constructieve  
beschouwing

Project: W20110 Ontwerp gemaal Commandeurspolder te Maasland

Datum: 25 november 2020

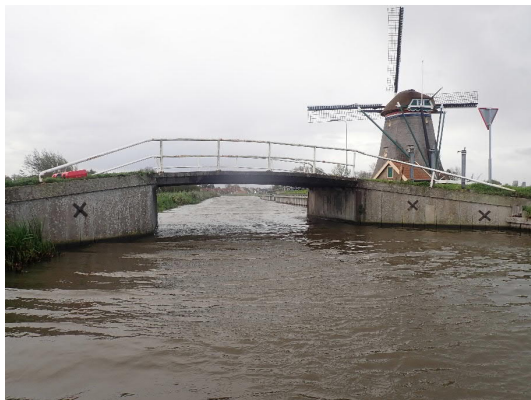
Zijaanzicht kunstwerk

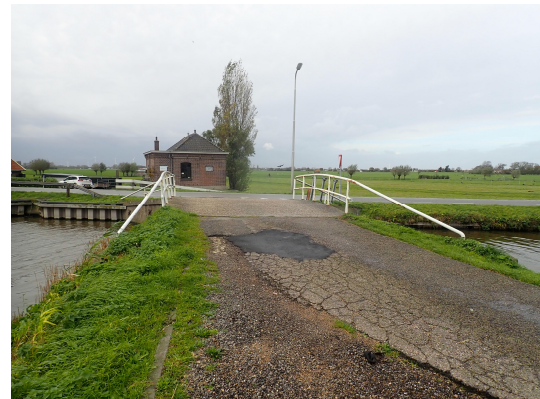
Bovenaanzicht kunstwerk

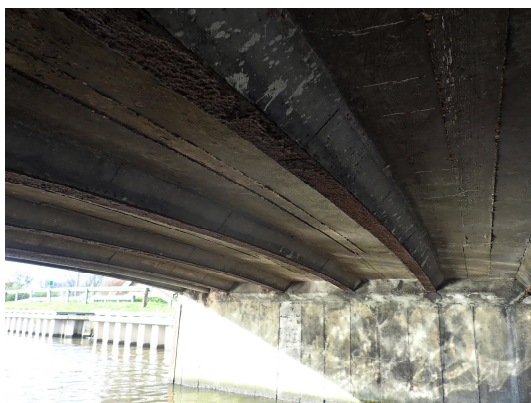
Onderzijde dek

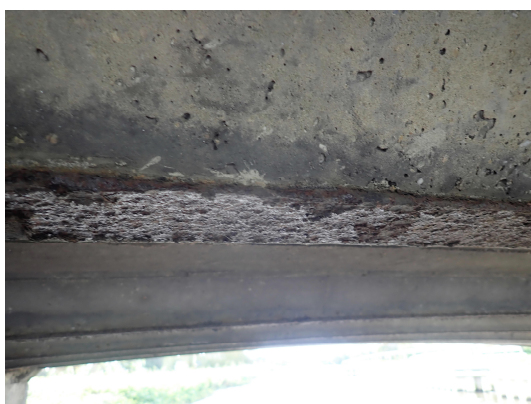
De stalen liggers aan de onderzijde van het dek zijn gecorrodeerd. Alle liggers zijn gecorrodeerd, over de gehele lengte.

Gecorrodeerde ligger

De huidige staat van het object is ondergemiddeld. Er is op grote schaal corrosie geconstateerd aan de stalen liggers. De afname van de staaldoorsnede is niet gemeten.

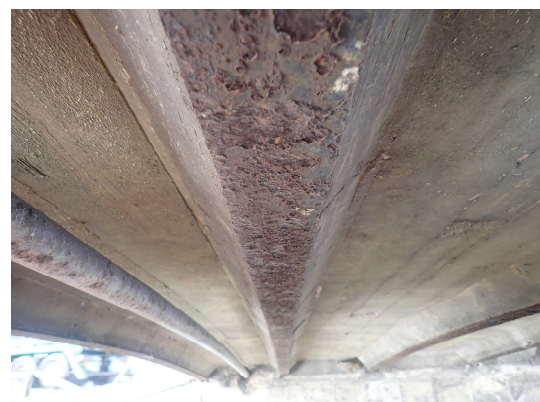
Gecorrodeerde ligger

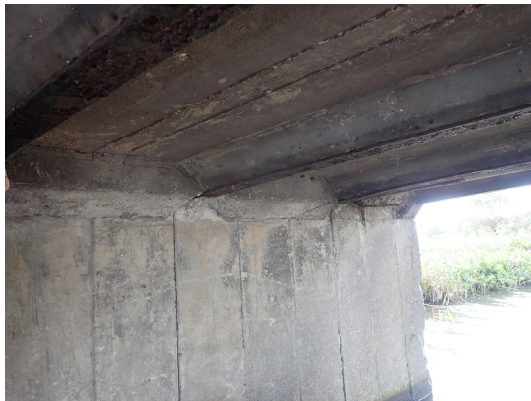
Ter plaatse van de opleggingen vindt carbonatatie plaats. In het verleden zijn reeds betonreparaties uitgevoerd, een aantal van de reparaties klinken hol of laten los.

Carbonatatie t.p.v. opleggingen

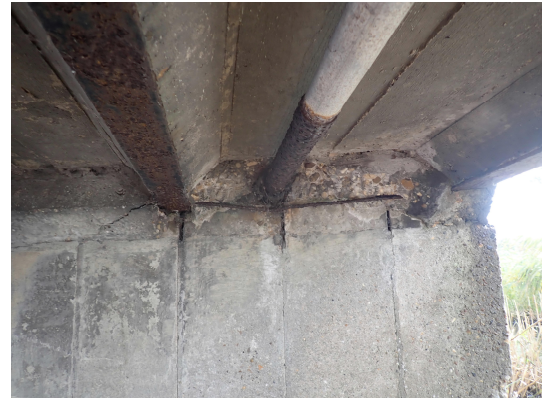
Carbonatatie t.p.v. opleggingen en leiding

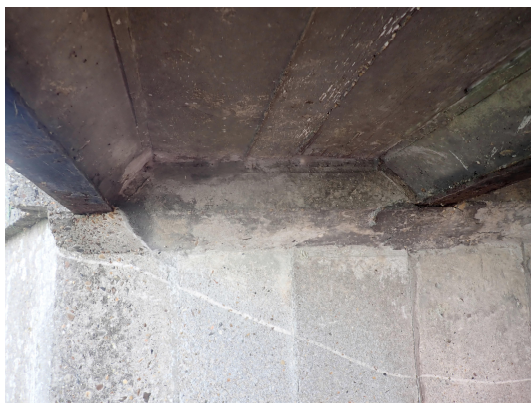
Carbonatatie t.p.v. opleggingen

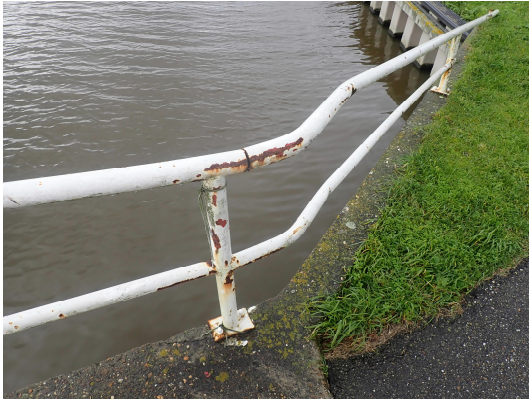
De stalen leuning van het object is in een zeer slechte staat. De leuning is aangereden, hierbij is de leuning sterk vervormd. Op een ander punt is de stijl losgekomen van de reling. Tevens zijn verschillende stijlen door corrosie gedeeltelijk losgeraakt van het beton. De conservering biedt plaatselijk geen bescherming meer tegen het corroderen van de stalen leuningonderdelen.

Vervormde leuning

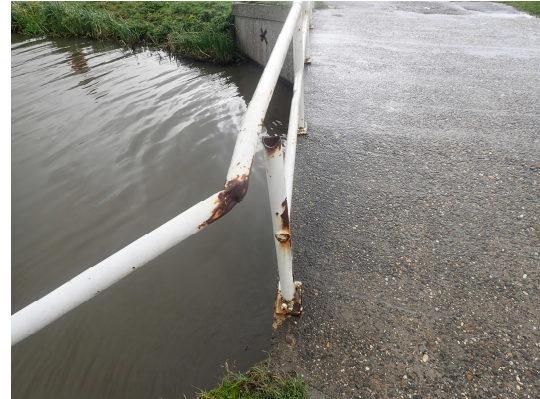
Reling losgekomen van stijl

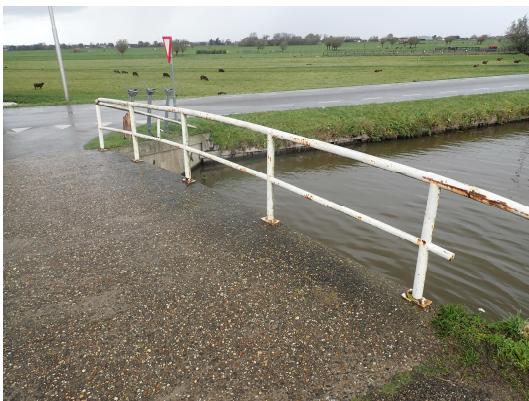
Gecorrodeerde leuning

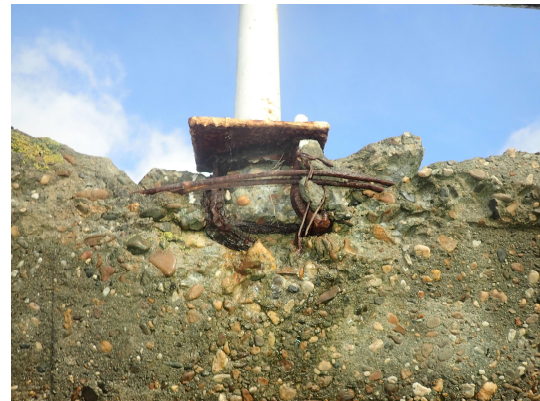
Stijl losgekomen van beton

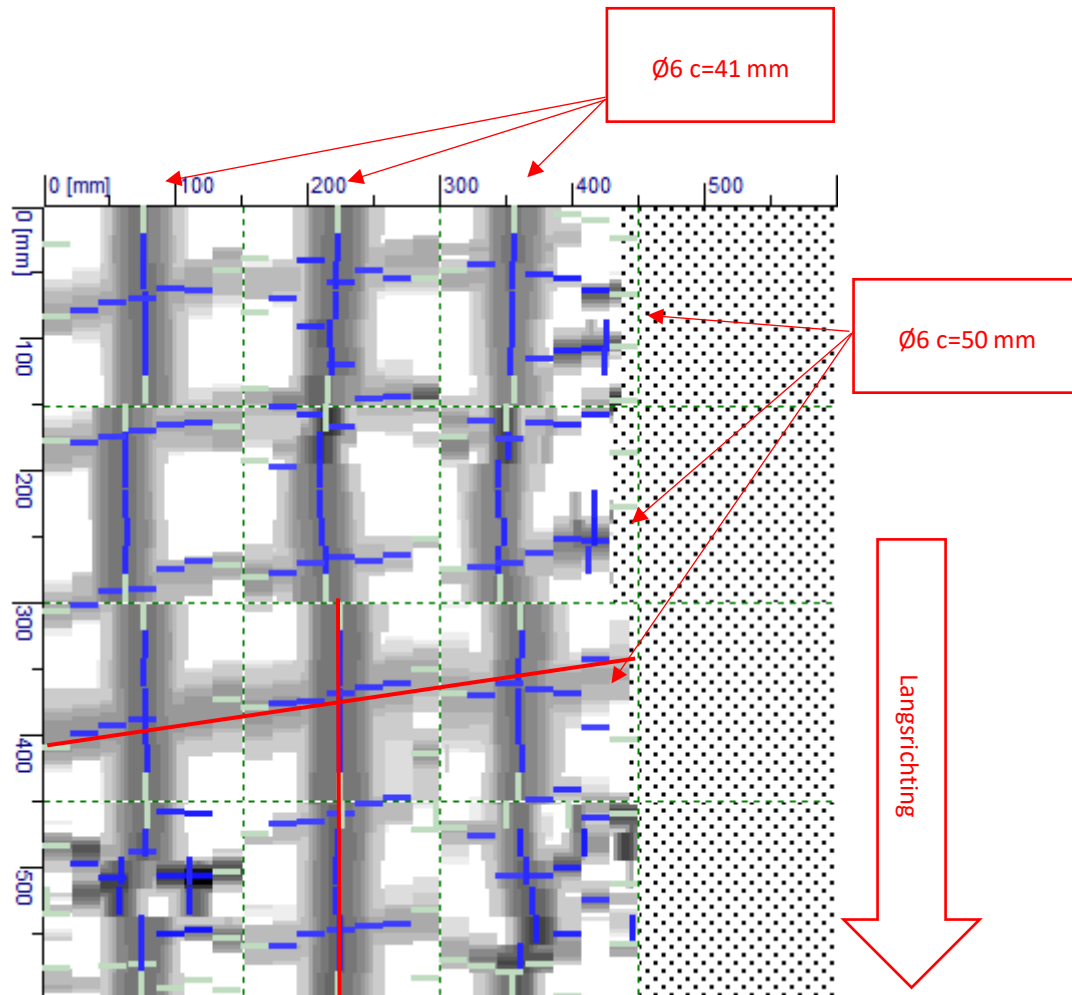
Fieldscan 001218: Onderzijde dek, ter plaatse van veldmidden.

De dwarswapening ligt niet haaks op de langswapening, de hoek bedraagt  $\pm 80^\circ$ .

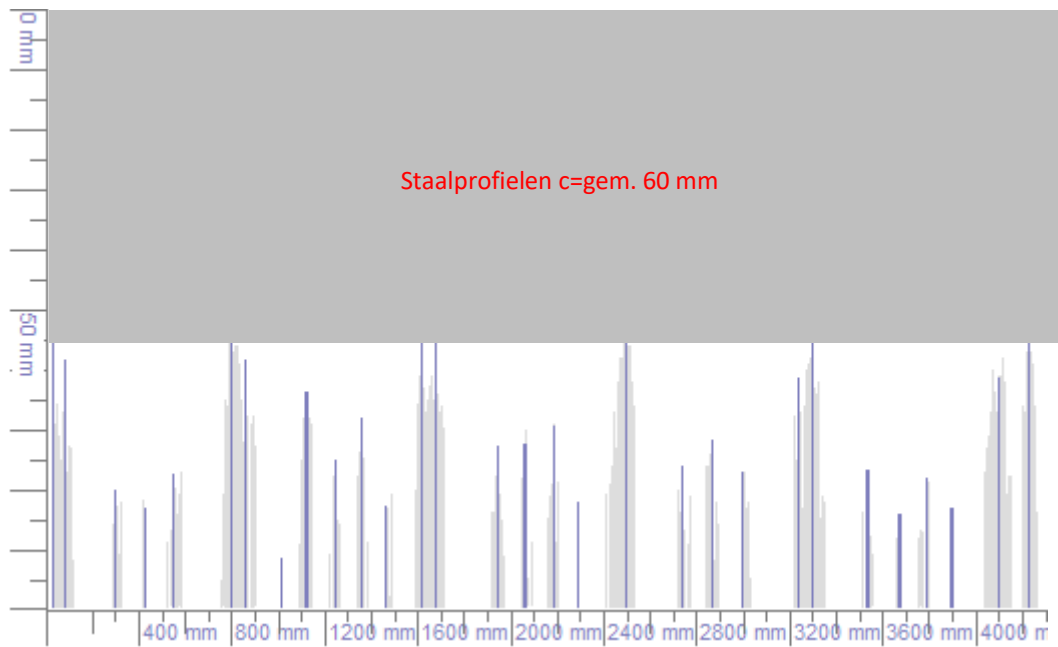
FQ1223: Quikscan

Tijdens de inspectie is gebleken dat de staalprofielen 9 cm breed zijn en een flensdikte hebben van 1 cm. Uit de wapeningsscans is gebleken dat de dekking op de staalprofielen  $\pm 60$  mm is. Met deze dekking kan herleid worden dat de profielen  $\pm 19,5$  cm hoog zijn.

Scan aan de bovenzijde van het dek ter bepaling hoogte van de staalprofielen.
