| Onderwerp | Groeiplaatsonderzoek 37 bomen en verplantbaarheidsonderzoek 3 bomen aan de Laan v.d. Mensen-<br>rechten te Den Haag |

Op 16 en 17 november 2021 is door Terra Nostra een onderzoek uitgevoerd naar 40 bomen en hun groeiplaats aan de Laan van de Mensenrechten te Den Haag. Voor u ligt een verslag van de bevindingen.

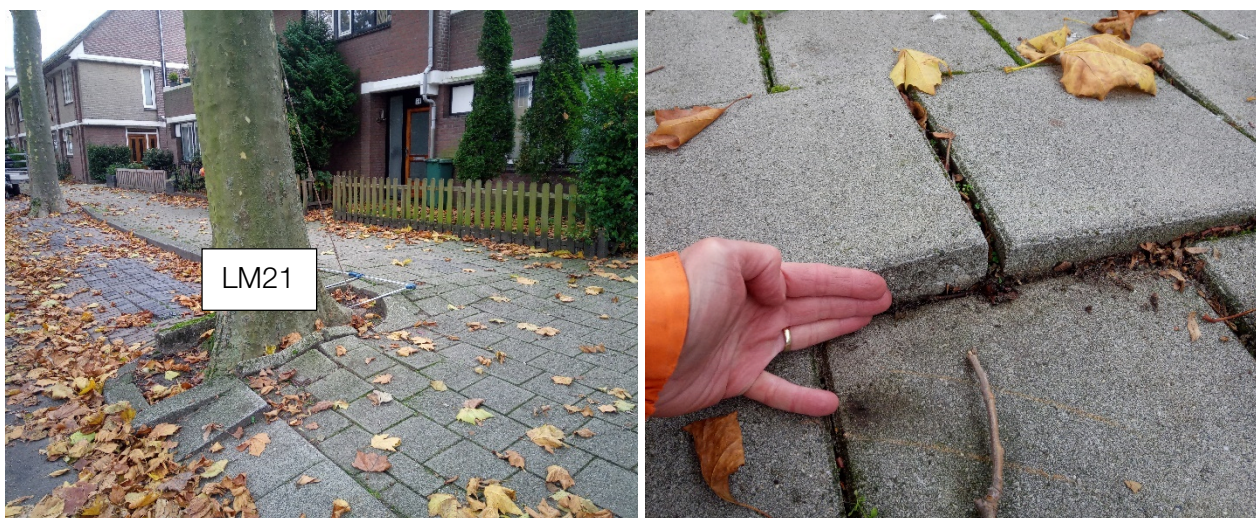
Foto 1. Links: Zeer ernstige opdruk bij plataan LM21 (huisnr. 16). Rechts matige opdruk van tegels (2-5 cm) in vak E.

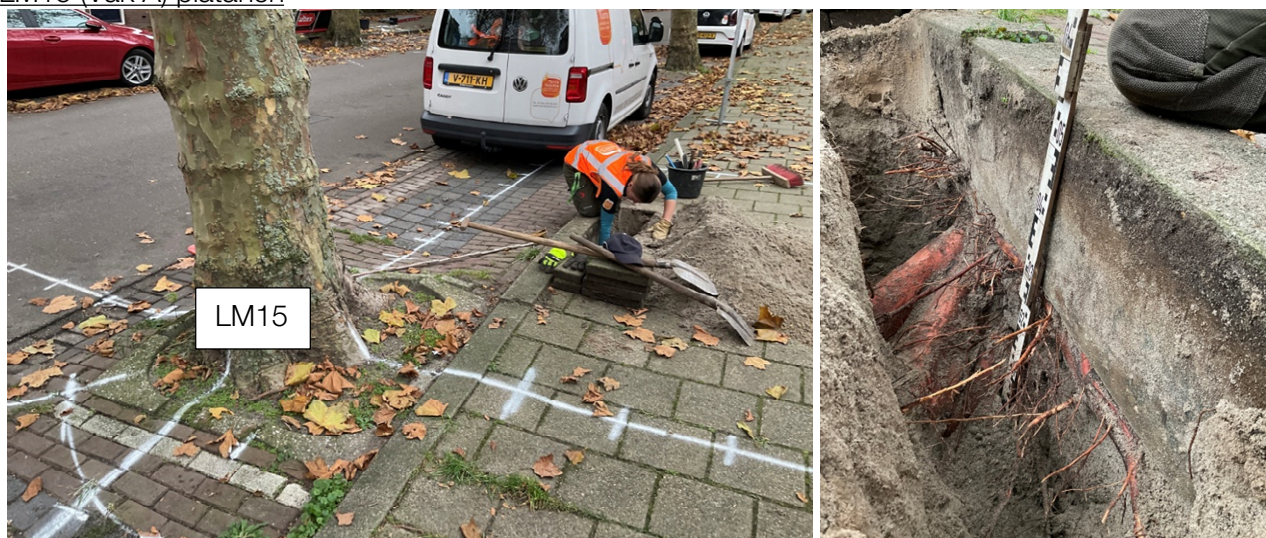
#### LM15 (Vak A) platanen

Foto 2. Links: graaflocatie bij plataan LM15 (voor huisnr. 21). Rechts: gestelwortels van de plataan drukken de trottoirband matig omhoog.

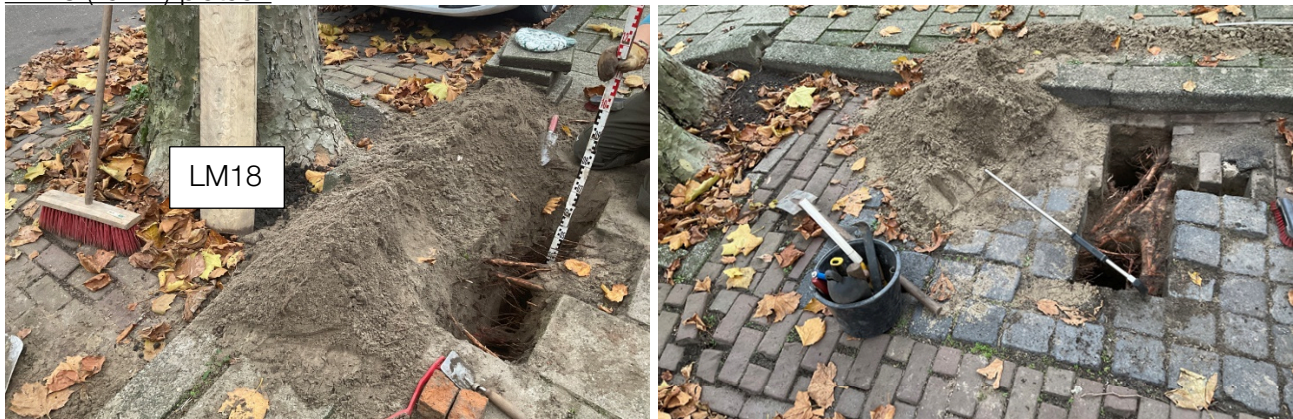
LM18 (vak B) plataan

Foto 3. Links: graaflocatie bij plataan LM18 (voor huisnr. 2-4). Rechts: gestelwortels van de plataan direct onder de verharding van het parkeervak.

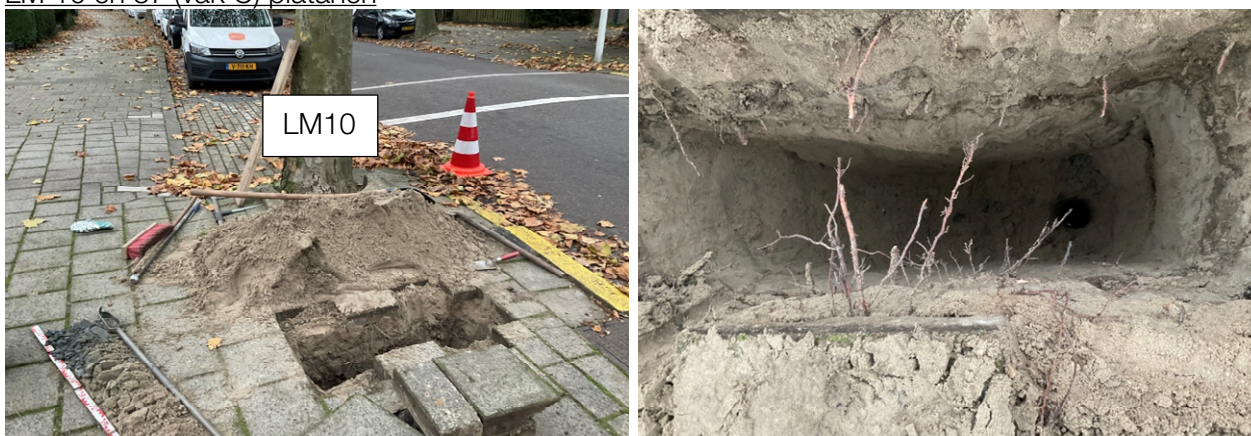
LM 10 en 37 (vak C) platanen

Foto 4. Links: graaflocatie bij plataan LM10 (nabij huisnr. 41). Rechts: alleen fijne wortels van de plataan aangetroffen, direct onder de verharding van het trottoir.

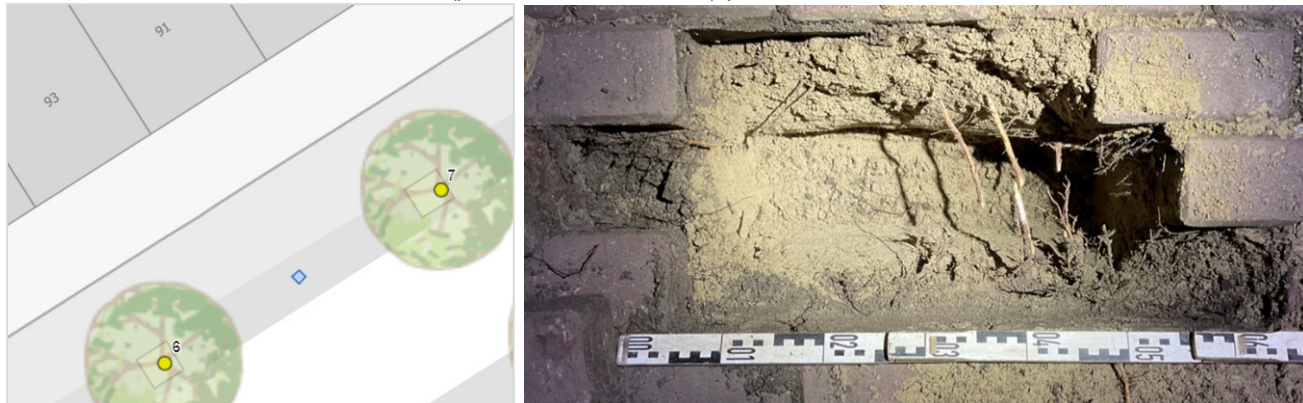
Midden tussen boom LM6 en LM7 (parkeerstrook vak D) platanen

Foto 6. Links: graaflocatie bij blauwe hokje. Rechts: de platanen vullen de hele lengte op tussen boomposities met wortels.

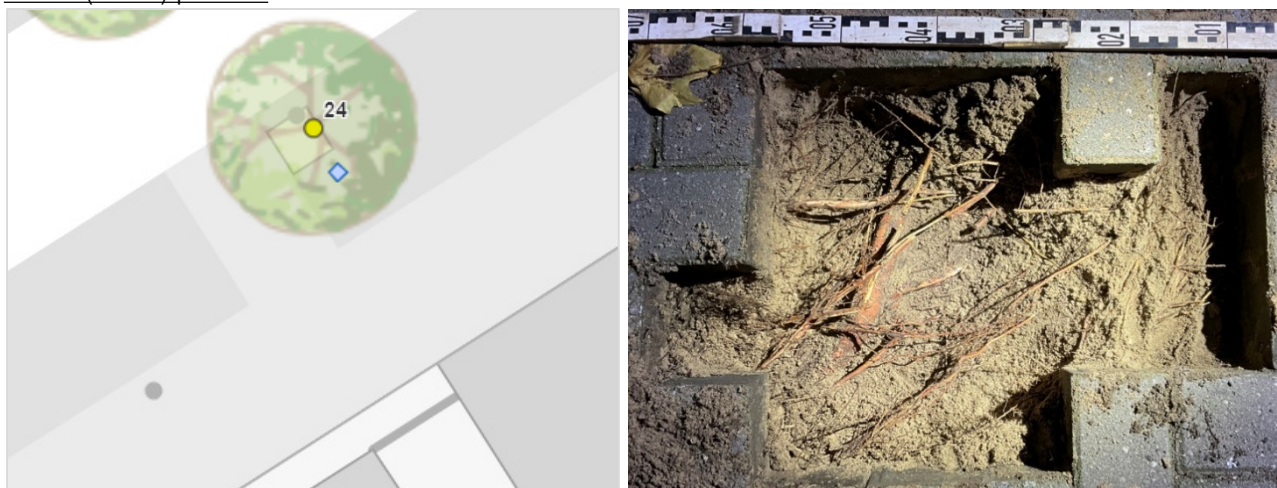
LM24 (vak E) plataan

Foto 7. Links: graaflocatie bij blauwe hokje. LM24 is een plataan. Hier is in 2014-2015 opgehoogd met 15 cm. Rechts: wortels liggen nu hoog in het cunet en drukken tegels meer dan 2 cm omhoog (matige opdruk).

Bij plataan LM 24 (voor huisnummer 50-58, vak E) is dit beeld afwijkend. Er heeft hier in 2014-2015 ophoging met circa 10-15 cm plaatsgevonden, om plaats te bieden aan hoog gelegen wortels. Momenteel blijkt uit radargegevens en bij het openleggen van de bestrating, dat sinds de ophoging wortels zijn gevormd in het verhoogde cunet, die nu een diameter hebben van 1-35 mm en verantwoordelijk zijn voor matige opdruk (2-5 cm).

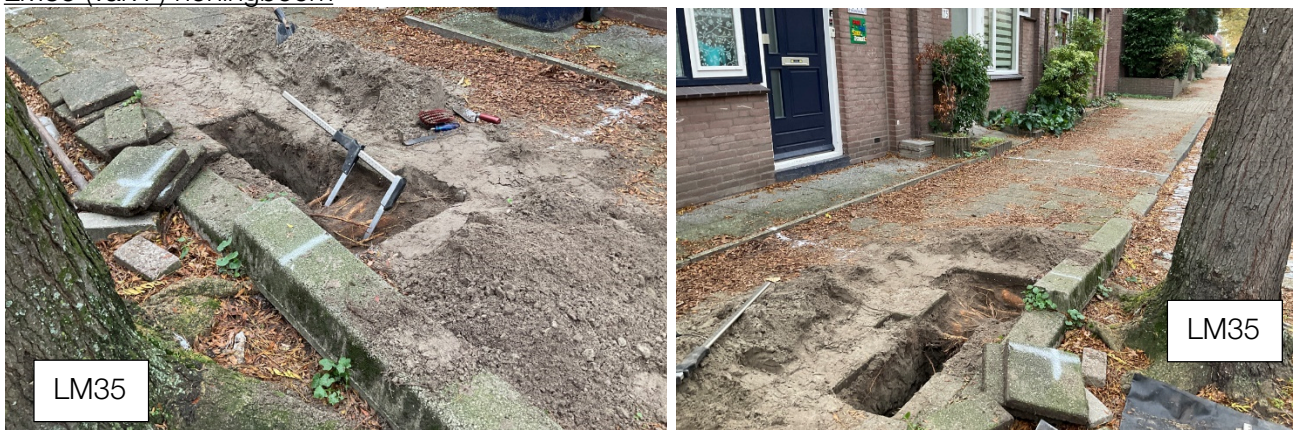
LM35 (vak F) honingboom

Foto 8. Links: graaflocatie honingboom LM35. Opdruk is >10 cm. Rechts: wortelbundel diameter 20x20 cm onder de opsluitband en hoog in het trottoir.

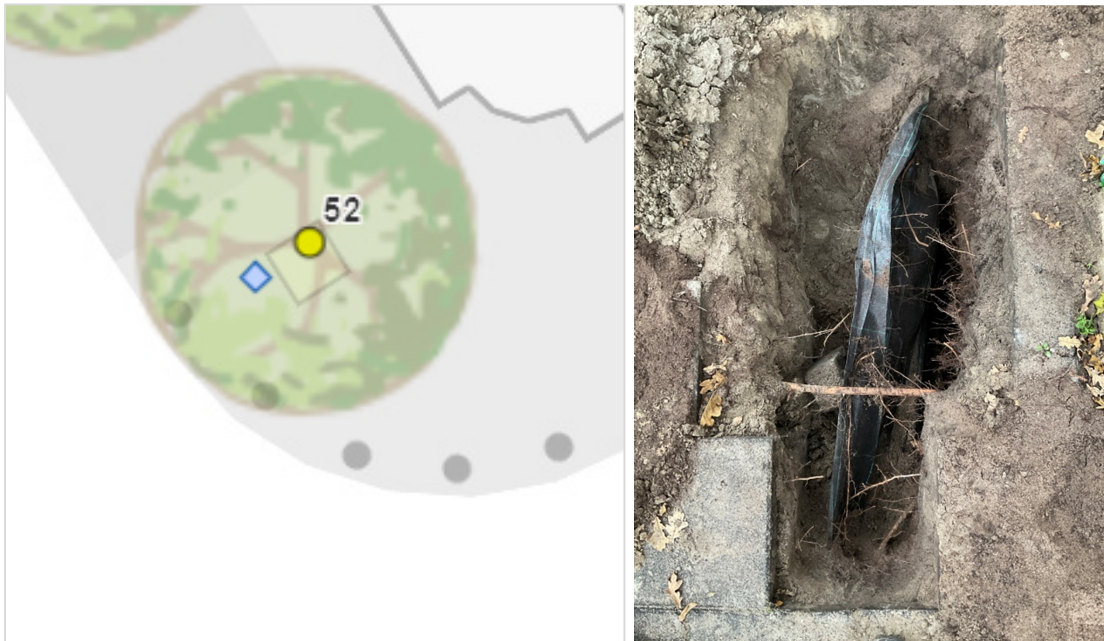
#### LM52 zomereik

Foto 9. Links: graaflocatie bij blauwe hokje. Rechts: op circa 90 cm van de stamvoet is een wortelwerend doek aange- troffen. Aan boomzijde van het doek (rechts van de sleuf) is op 0-110 cm diepte matig humeus zand aanwezig. De boom heeft egaal verspreid over deze diepte wortels gevormd met een diameter van 1-10 mm.

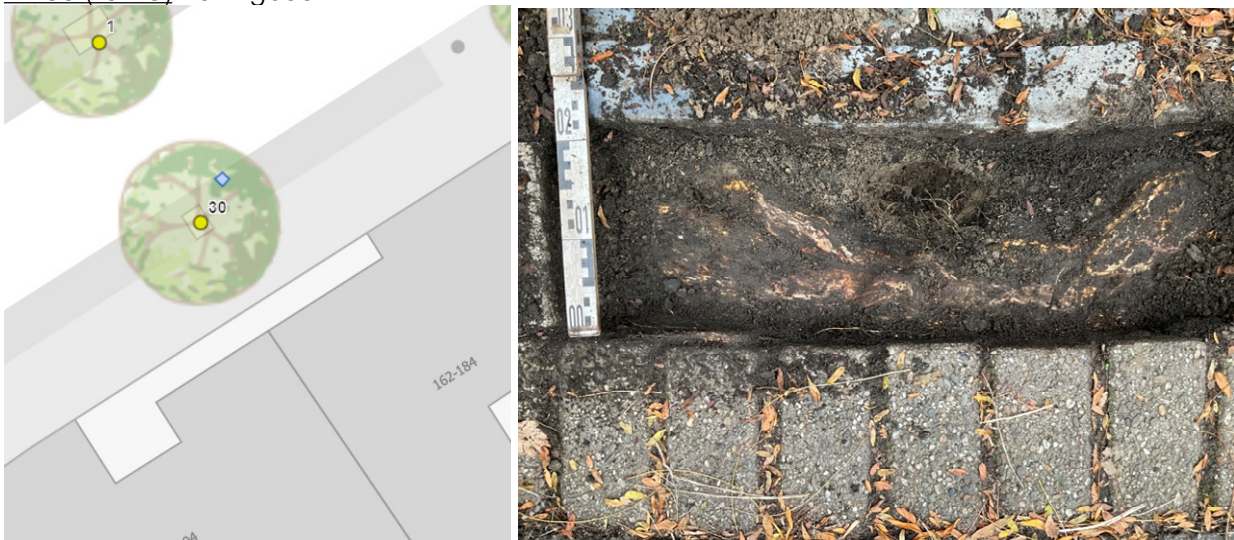
#### LM30 (vak G) honingboom

Foto 10. Links: graaflocatie bij blauwe hokje (in parkeervak). Rechts: in het parkeervak worden klinkers 5-10 cm omhoog gedrukt door gestelwortels van 8-10 cm doorsnee. Opdrukklasse: ernstig. De voegen van de klinkers zijn ruim: 4-6 mm, en gevuld met bladresten, hierdoor zwart gekleurd. Onder de klinkers is een laagje zwarte grond ontstaan op het gele duinzand. Er zijn regenwormen actief onder de klinkers. De boom neemt de voedingsstoffen uit de verterende bladmassa op door oppervlakkig en over grote lengte wortels te maken direct onder de verharding.

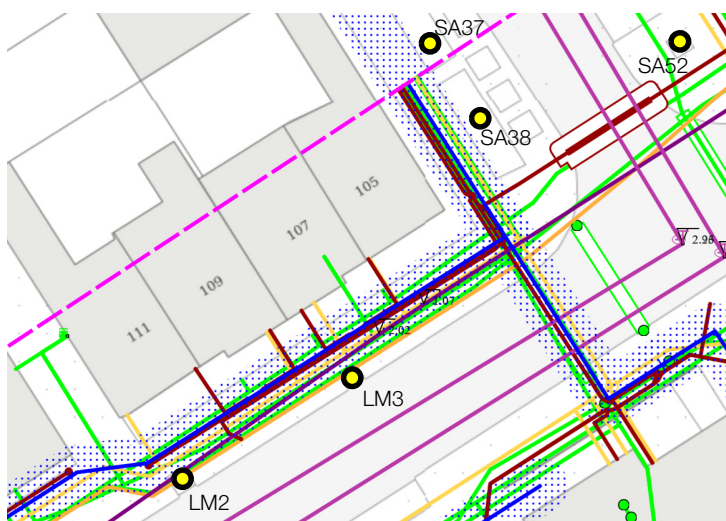
Figuur 2: Posities bomen LM2 en LM2 ten opzichte van kabels en leidingen. Boomposities bij gele stippen.

Doordat LM2 en LM3 in kleine boomspiegels in het trottoir staan, nabij een grote dichtheid van kabels en leidingen, is het advies bij herinrichting geen bomen terug te planten op deze plekken.

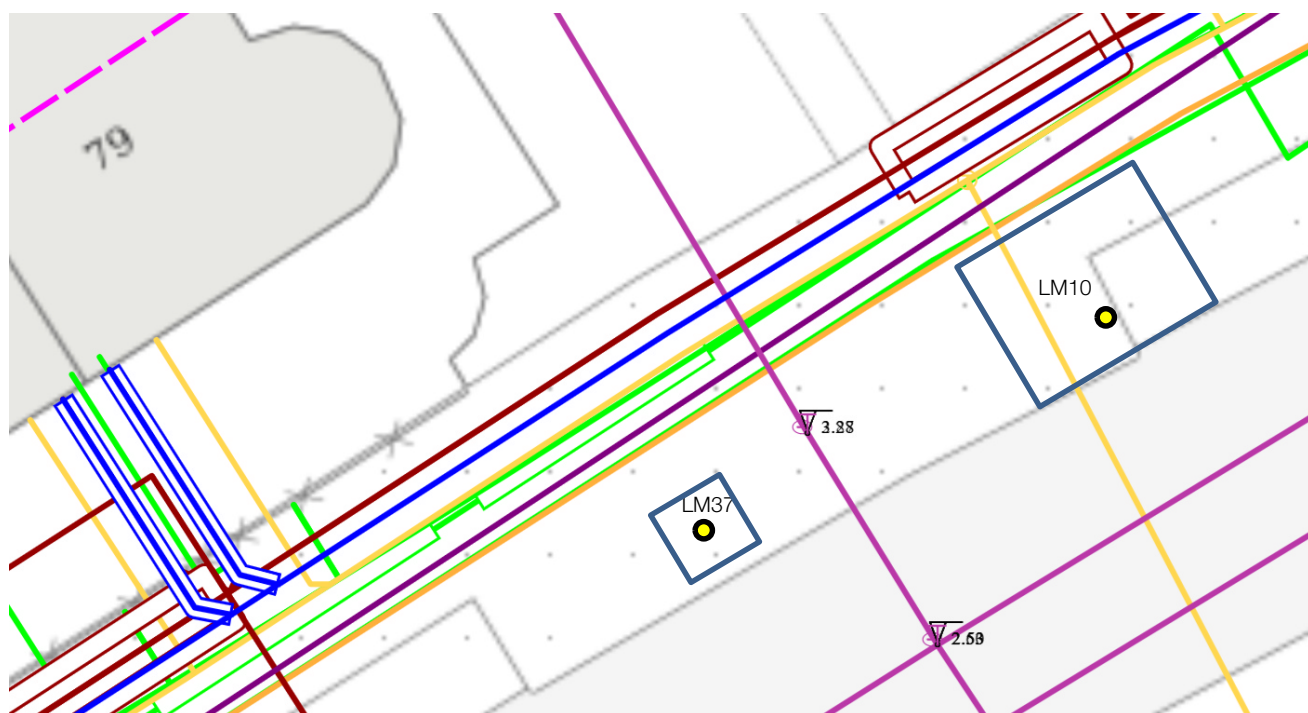
Figuur 3: Posities bomen LM37 en LM10 ten opzichte van kabels en leidingen. Boomposities bij gele stippen. Met blauwe kaders zijn rond de bomen indicatieve maten van verplantkluiten weergegeven.

Op basis van de geregistreerde posities van belangen, zijn er in de verplantkuit (150 x 150 x 110 cm) van boom LM37 geen kabels en leidingen te verwachten.

Ten zuidwesten van boom LM10 is op circa 0,85 m van het hart van de stamvoet een gietijzeren aardgasleiding aanwezig, doorsnee 274 mm. De leiding is van Stedin Netbeheer BV. Stedin legt dit type leiding doorgaans aan op 80 cm diepte ('Stedin Criteria Kabels en Leidingen': [www.stedin.net/kabelsen-leidingen](http://www.stedin.net/kabelsen-leidingen)). De locatie van de gasleiding is binnen de beoogde kluit bij verplanting. De kabel ligt naar verwachting in een laag intensieve beworteling (blijkt uit algemeen beeld grondradar van 60 tot 90 cm diepte). Het scheiden van de gasleiding van de mee te nemen kluit is specialistisch werk, maar lijkt op voorhand mogelijk door de losse samenstelling van het duinzand en werkruimte die kan worden gemaakt aan zuidwestzijde van de boom.
