# Bomen Effect Analyse

2 bomen

Oostbuurtseweg, De Lier

19228

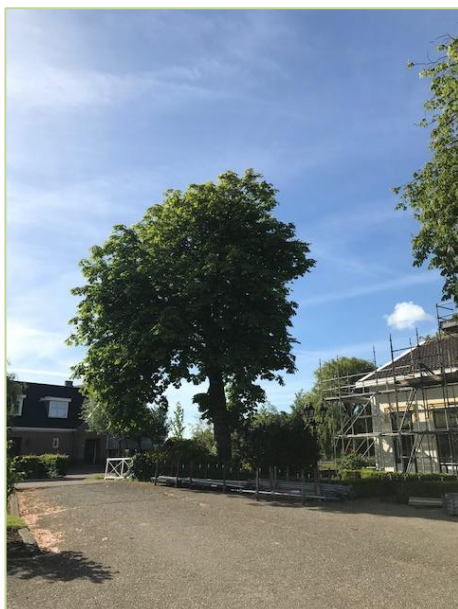
Foto 1: Overzicht van boom 19.

Bij de kastanje is de conditie als onvoldoende beoordeeld. De groei bij deze boom is gestagneerd, de bladgrootte bovenin de boomkroon is kleiner dan bij een boom in goede conditie (zie foto 3). De achteruitgang van de conditie en de bladgrootte is een gevolg van een aantasting door kastanjabloedingsziekte.

Geadviseerd wordt de kastanjeboom te verwijderen voor aanvang van de werkzaamheden. De maatregelen die nu worden genomen om de boom te behouden wegen naar ons inzien niet op tegen de beperkte toekomstverwachting.

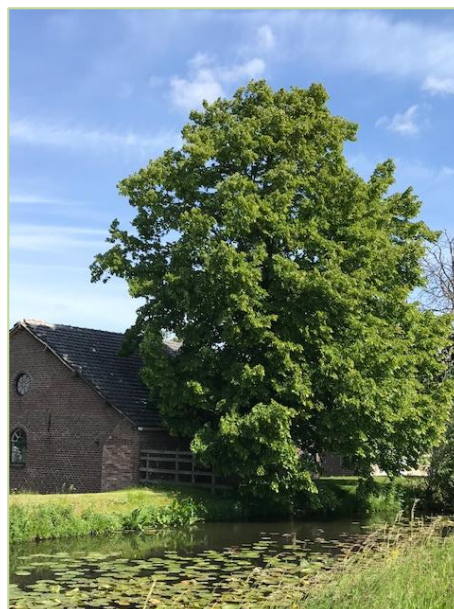
Foto 2: Overzicht van boom 23.

De conditie is bij de linde als voldoende beoordeeld. Bij deze boom is sprake van een jaarlijks toenemend kroonvolume.

De linde is een beschermde boom met een toekomstverwachting van meer dan 15 jaar. Deze boom is te behouden tijdens de voorgenomen werkzaamheden. De beoogde ophoging en het plaatsen van een vochtwerend scherm en een damwand zijn realiseerbaar.

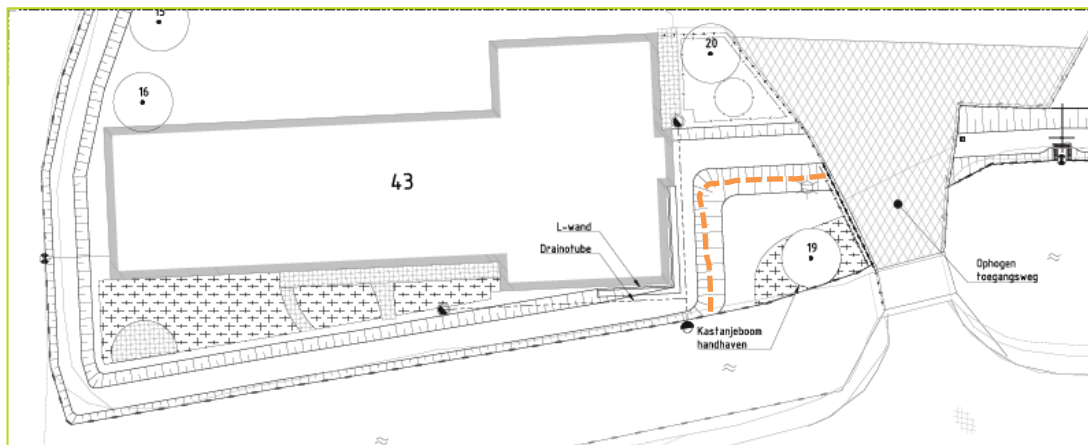
Door de geplande locatie van de verhoogde waterkering komt de boom buitendijks te staan (zie *afbeelding 4*). Een verhoging van het waterpeil in de boezem zal de boom niet overleven. Boomwortels zullen afsterven als ze permanent onder waterkomen te staan

Afbeelding 4: Geplande kade (onder oranje stippellijn) waardoor boom 19 buitendijks komt te staan.

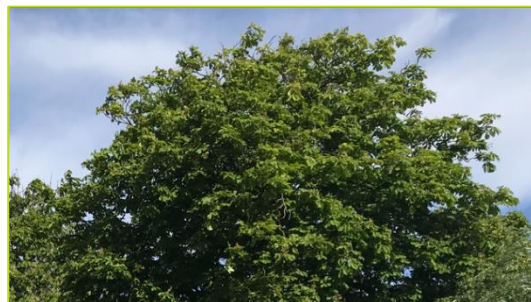
Foto 3: Detail van de bovenzijde van de kroon van de kastanje. De conditie neemt af.

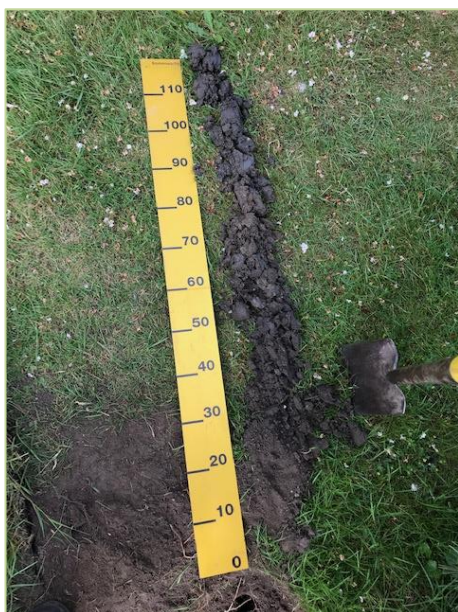
- De bovenste 25 centimeter van het profiel is zeer intensief doorworteld met dunne en fijne beworteling.
- Door middel van een aanvullende grondboring is vastgesteld dat in het profiel tot op een diepte van 80 centimeter beneden maaiveld intensief fijne beworteling aanwezig is.

*Foto 4: Resultaat van de grondboring.*

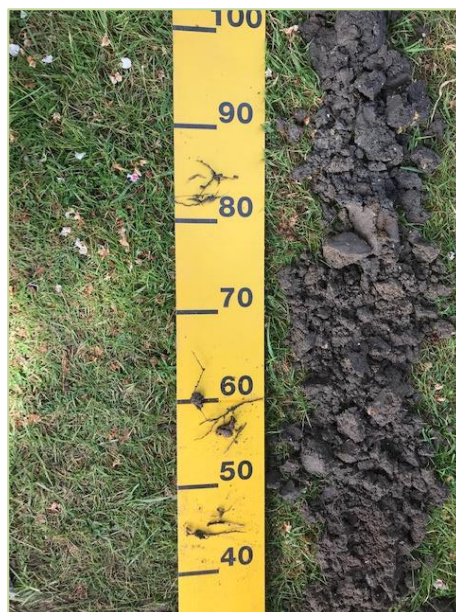
*Foto 5: Tot 80 centimeter beneden maaiveld is beworteling aangetroffen.*

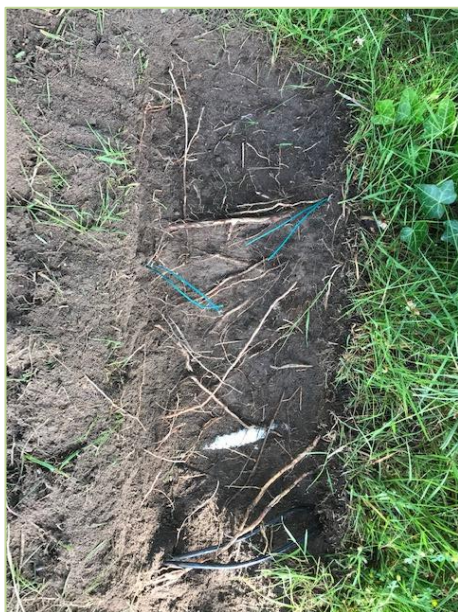
Aan de westzijde van de kastanje is aan de rand van het theoretische kluitprofiel een profielsleuf gegraven tot op een diepte van 25 centimeter.

*Foto 6: Intensief doorworteld profiel bij de kastanje.*

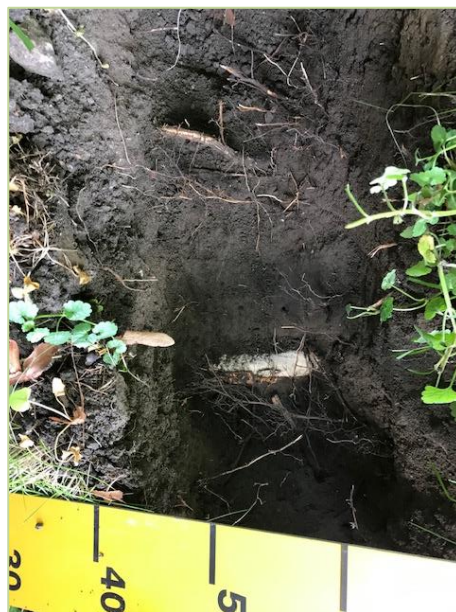
- De bovenste 25 centimeter van het profiel is zeer intensief doorworteld met dunne en fijne beworteling. Verder is er één dikke wortel (diameter 5 centimeter) aangetroffen op een diepte van ongeveer 20 centimeter.

*Foto 7: Dikke beworteling naast de woning bij de linde.*

Door handmatig te graven en de aanwezige wortels met scherp gereedschap haaks op de wortel af te zetten is de schade te beperken. Hierbij benadrukken wij dat graaf- en/of wortelschade zoveel als mogelijk beperkt dient te blijven, ten gunste van voldoende stabiliteit van de boom.

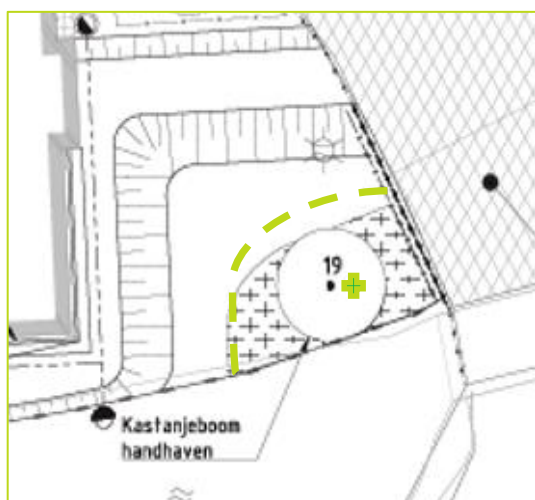
Uit *onderstaande* weergave blijkt dat de theoretische wortelkluit van boom 19 het theoretische leggerprofiel niet zal doorsnijden.

Afbeelding 6: Detail boom 19. De locatietcorrectie is aangegeven met het groene kruis. De groene stippellijn is de grootte en ligging van de theoretische wortelkluit.

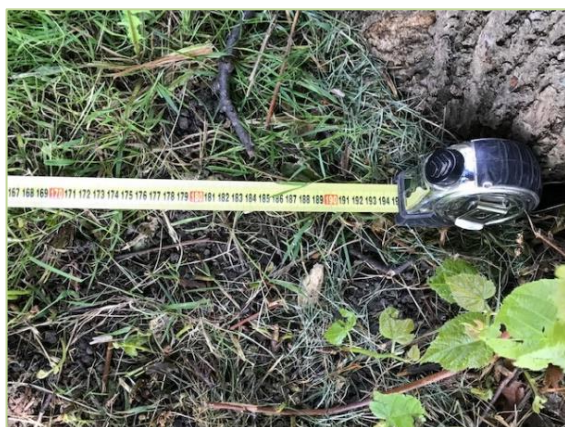
Het plaatsen van een vochtwerende voorziening tussen de linde en woning heeft een aanzienlijke projectinvloed op de boom. Zorgvuldig werken is hierbij wel noodzakelijk. De graafstand dient gemeten te worden vanuit het hart van de boom dient en zo groot mogelijk te zijn. De minimale graafafstand vanaf het hart van de boom dient meer dan 1,75 meter te zijn. (theoretische stabiliteit voor een boom met een stamdiameter van 60 centimeter, Conform handboek bomen 2018)

Foto 8: Afstand van het huis tot aan boom 23 circa 195 centimeter.

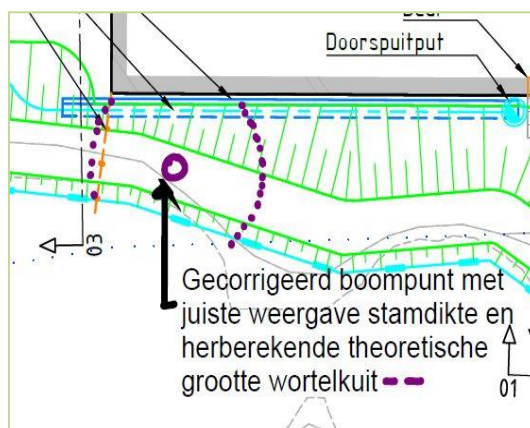
Uit *afbeelding 7* blijkt dat de wortelkruit van boomnummer 23 het theoretische leggerprofiel zal doorsnijden.

Afbeelding 7: Detail locatie, grootte en ligging wortelkruit boom 23.
