# Boomrapportage BVC 2023

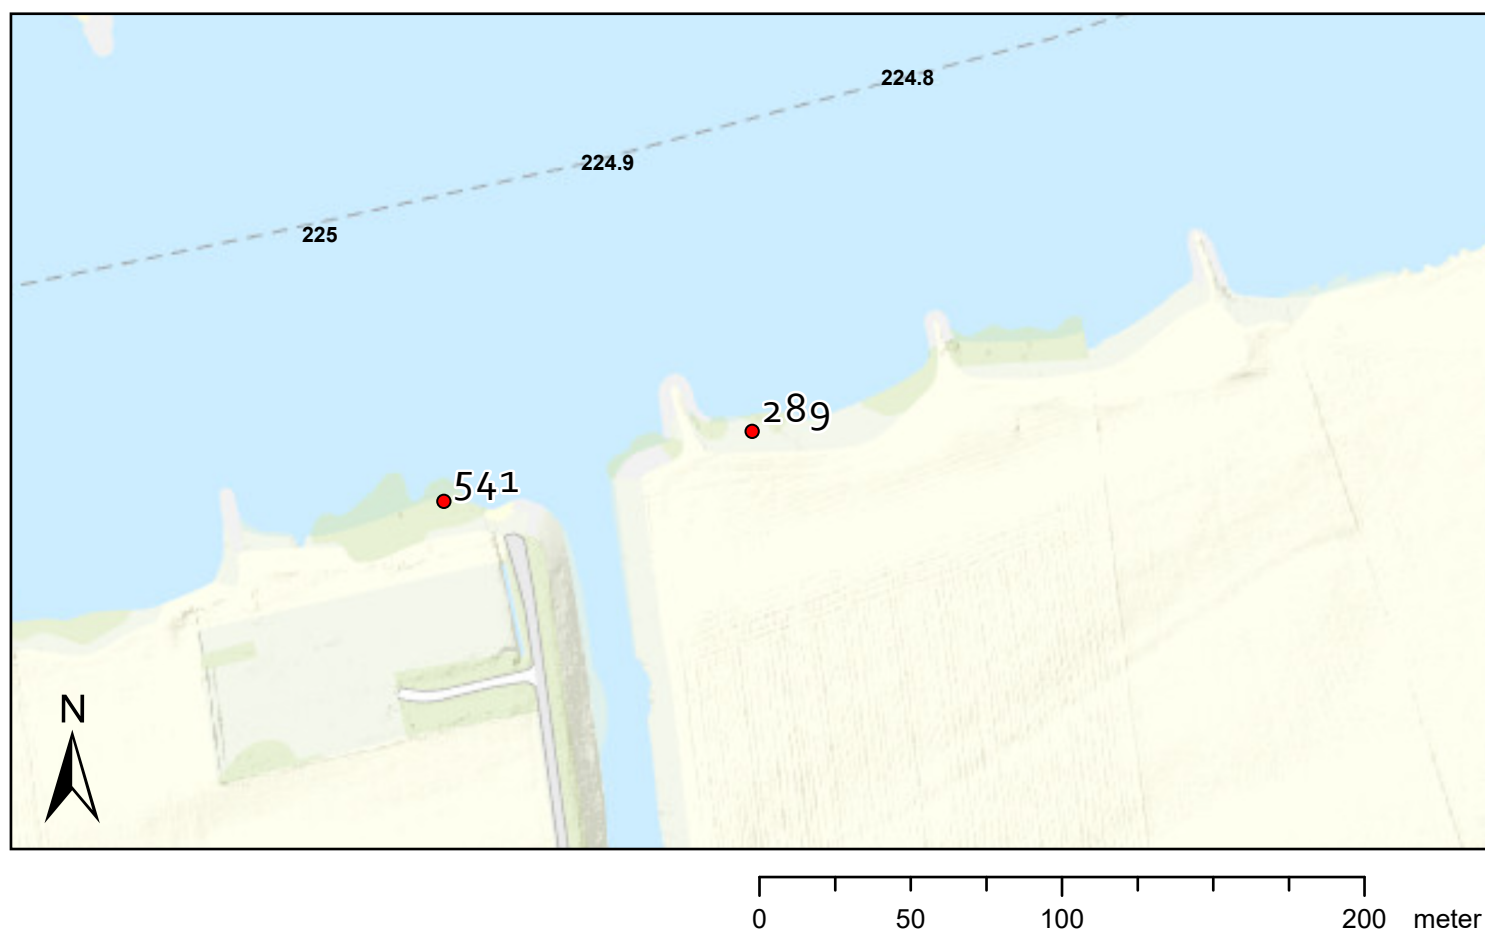
Boomnummer: 289  
Gemeente: Heusden  
Gemeente AKR: HDN02  
Sectie: G  
Perceelnummer: 1566  
Boomsoort: Salix alba boom  
Boomhoogte: 12-18 m  
Diameter: 41-60 cm  
BVC Jaar: 2023  
Type: Mechanisch defect  
Plaats: Kroon  
Gevolg: Stambreuk  
BVC Opmerking:

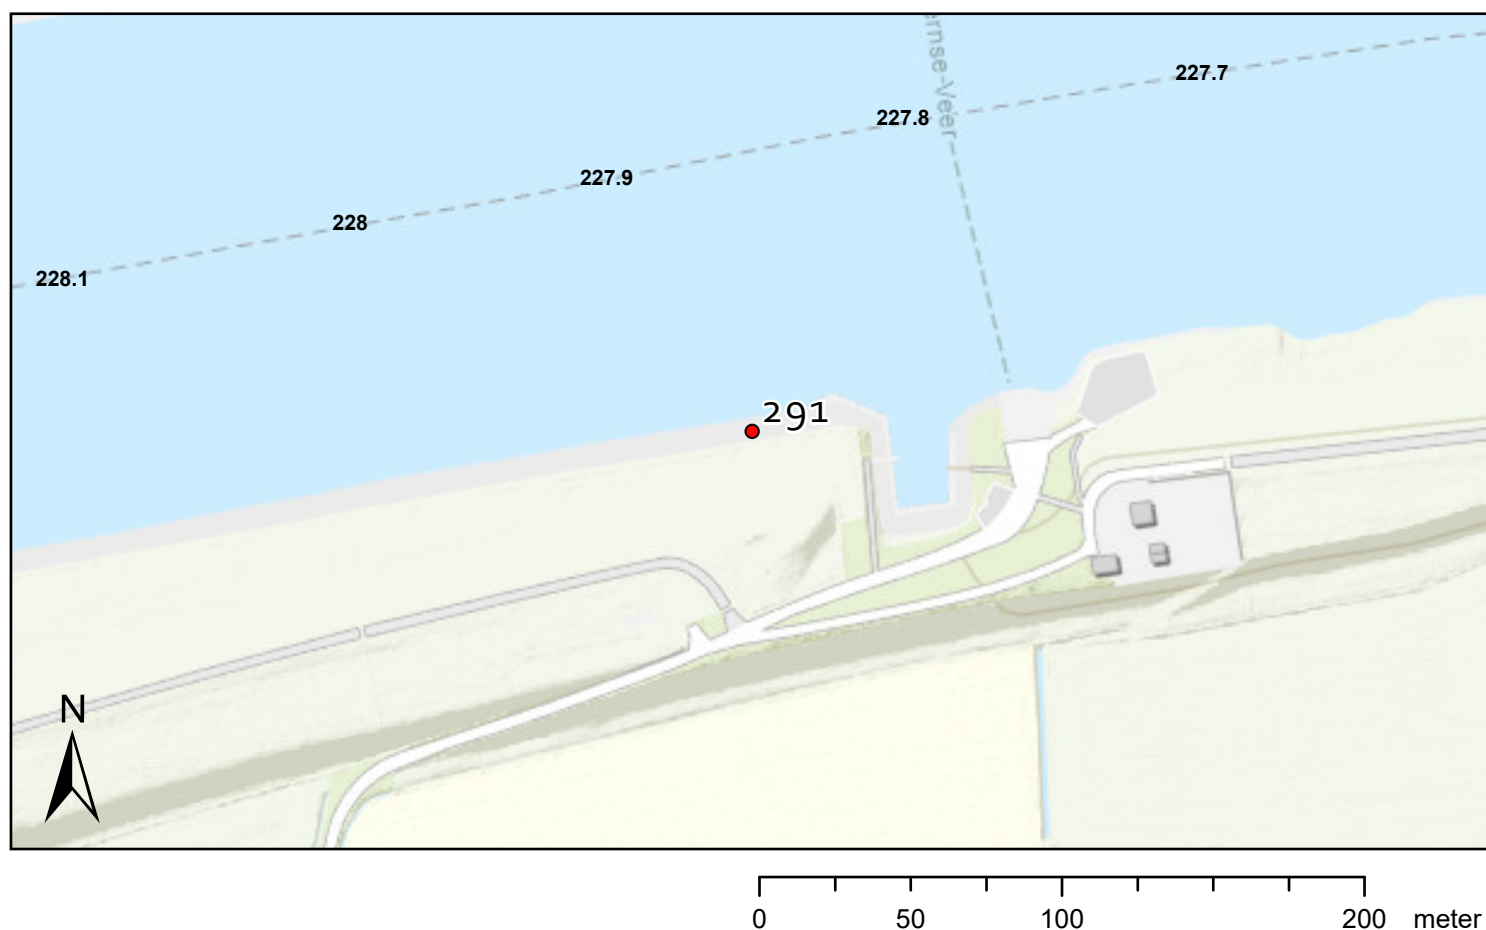
Boomnummer: 291  
Gemeente: Heusden  
Gemeente AKR: HDN02  
Sectie: G  
Perceelnummer: 1662  
Boomsoort: Salix alba knot  
Boomhoogte: 0-6 m  
Diameter: >80 cm  
BVC Jaar: 2023  
Type: Mechanisch defect  
Plaats: Stam  
Gevolg: Stambreuk  
BVC Opmerking: rotting

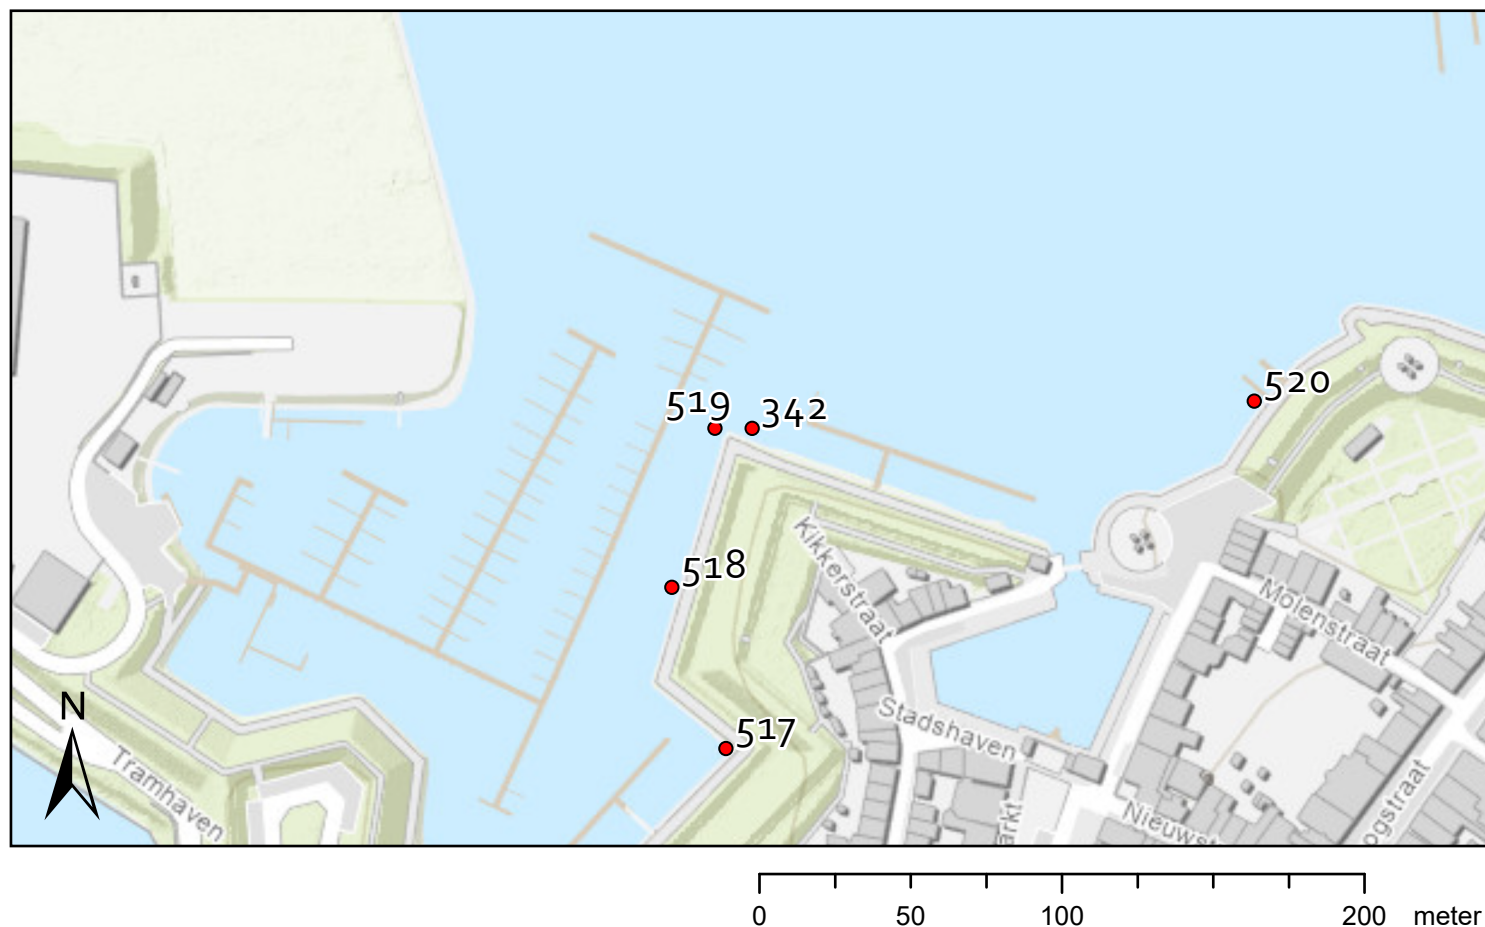
Boomnummer: 342  
Gemeente: Heusden  
Gemeente AKR: HDN02  
Sectie: A  
Perceelnummer: 2885  
Boomsoort: Salix alba knot  
Boomhoogte: 0-6 m  
Diameter: >80 cm  
BVC Jaar: 2023  
Type: Algemeen  
Plaats: Stam  
Gevolg: Instabiliteit  
BVC Opmerking:

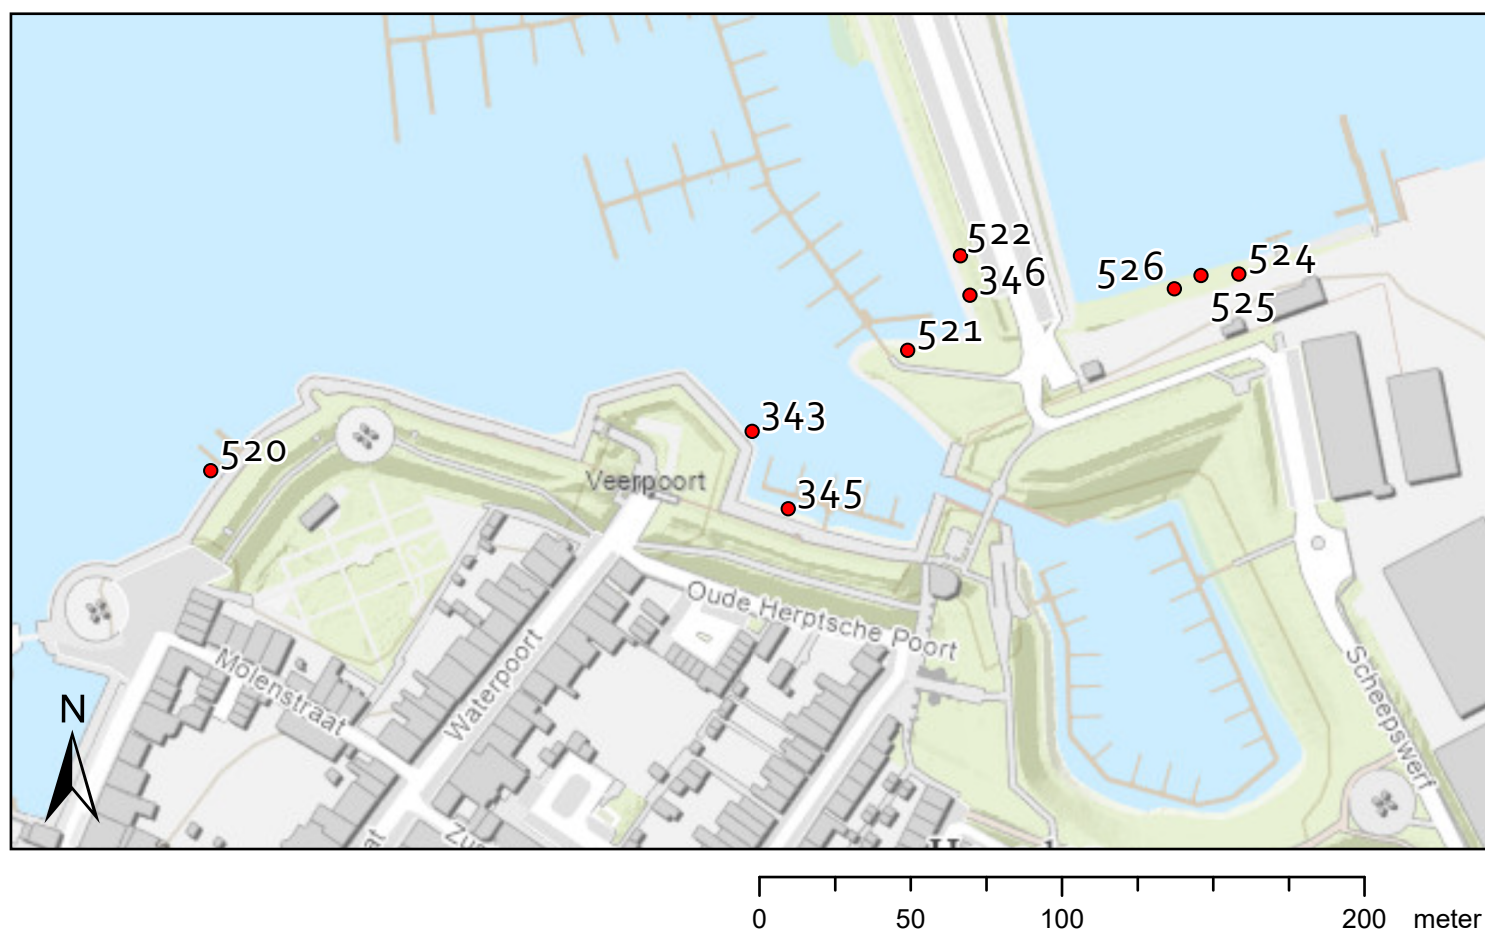
Boomnummer: 343  
Gemeente: Heusden  
Gemeente AKR: HDN02  
Sectie: A  
Perceelnummer: 2636  
Boomsoort: Salix alba knot  
Boomhoogte: 0-6 m  
Diameter: 41-60 cm  
BVC Jaar: 2023  
Type: Algemeen  
Plaats: Stam  
Gevolg: Instabiliteit  
BVC Opmerking:

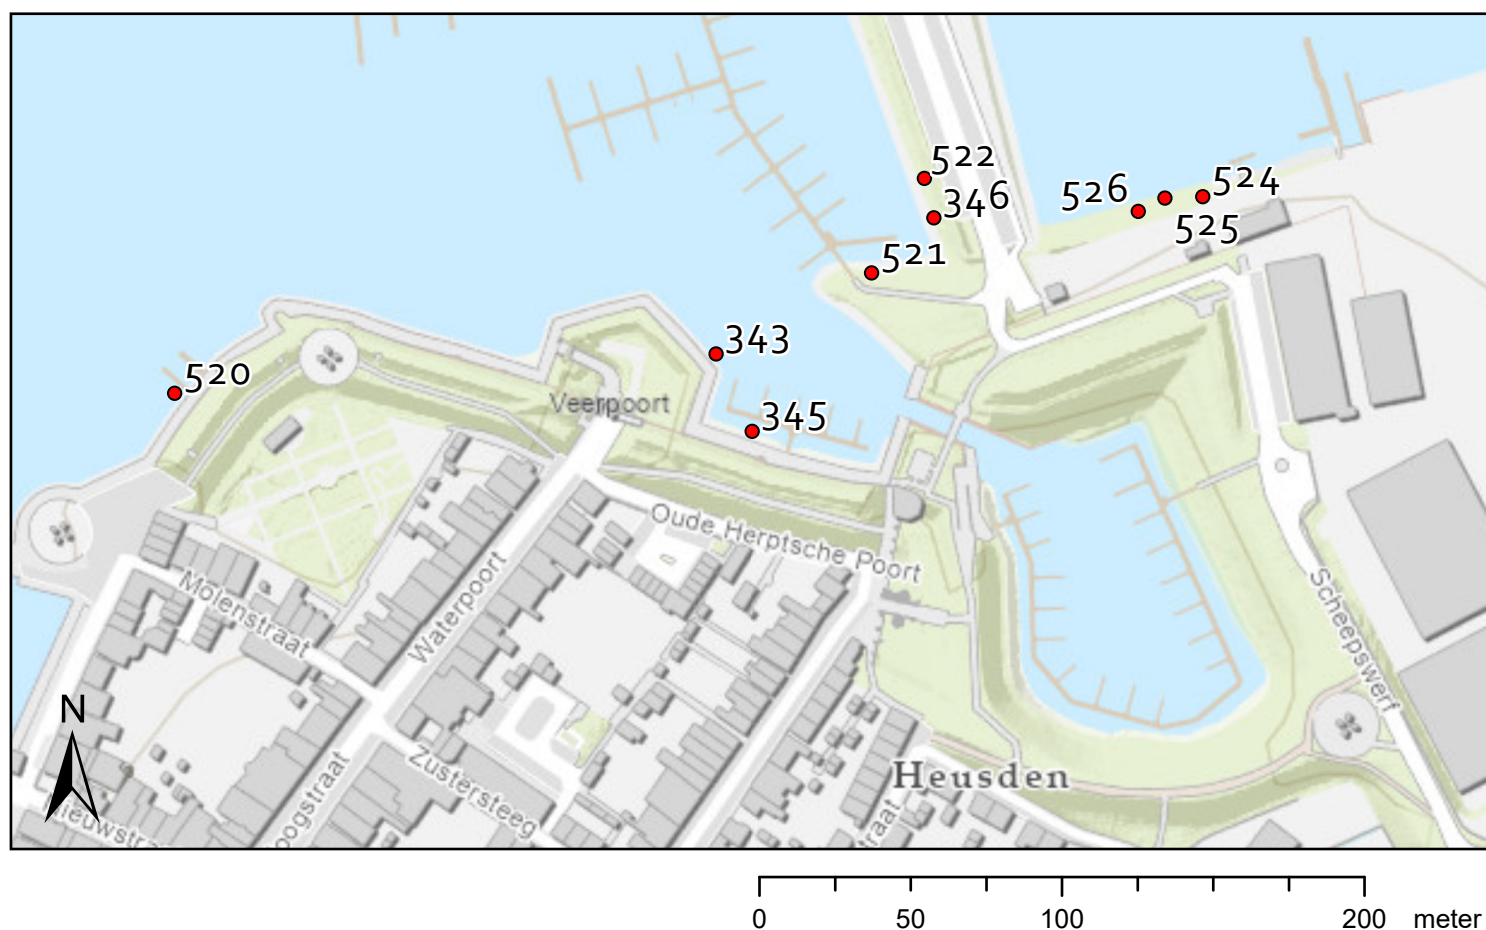
Boomnummer: 345  
Gemeente: Heusden  
Gemeente AKR: HDN02  
Sectie: A  
Perceelnummer: 2636  
Boomsoort: Salix alba knot  
Boomhoogte: 0-6 m  
Diameter: 21-40 cm  
BVC Jaar: 2023  
Type: Mechanisch defect  
Plaats: Kroon  
Gevolg: Takbreuk  
BVC Opmerking:

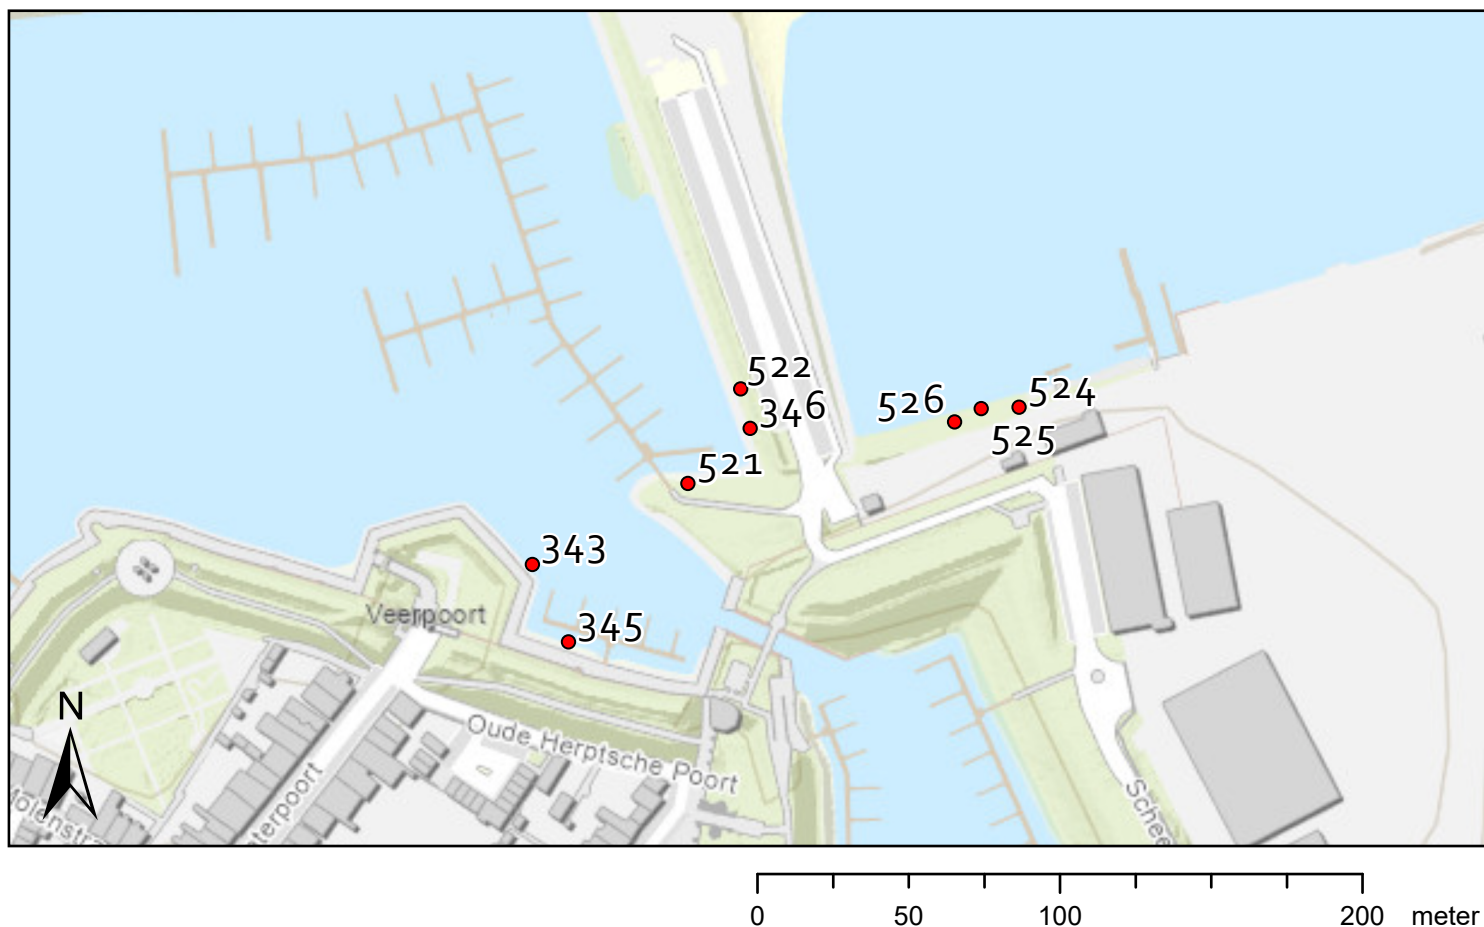
Boomnummer: 346  
Gemeente: Heusden  
Gemeente AKR: HDN02  
Sectie: A  
Perceelnummer: 2636  
Boomsoort: Acer platanoides  
Boomhoogte: 12-18 m  
Diameter:  
BVC Jaar: 2023  
Type: Mechanisch defect  
Plaats: Kroon  
Gevolg: Takbreuk  
BVC Opmerking:

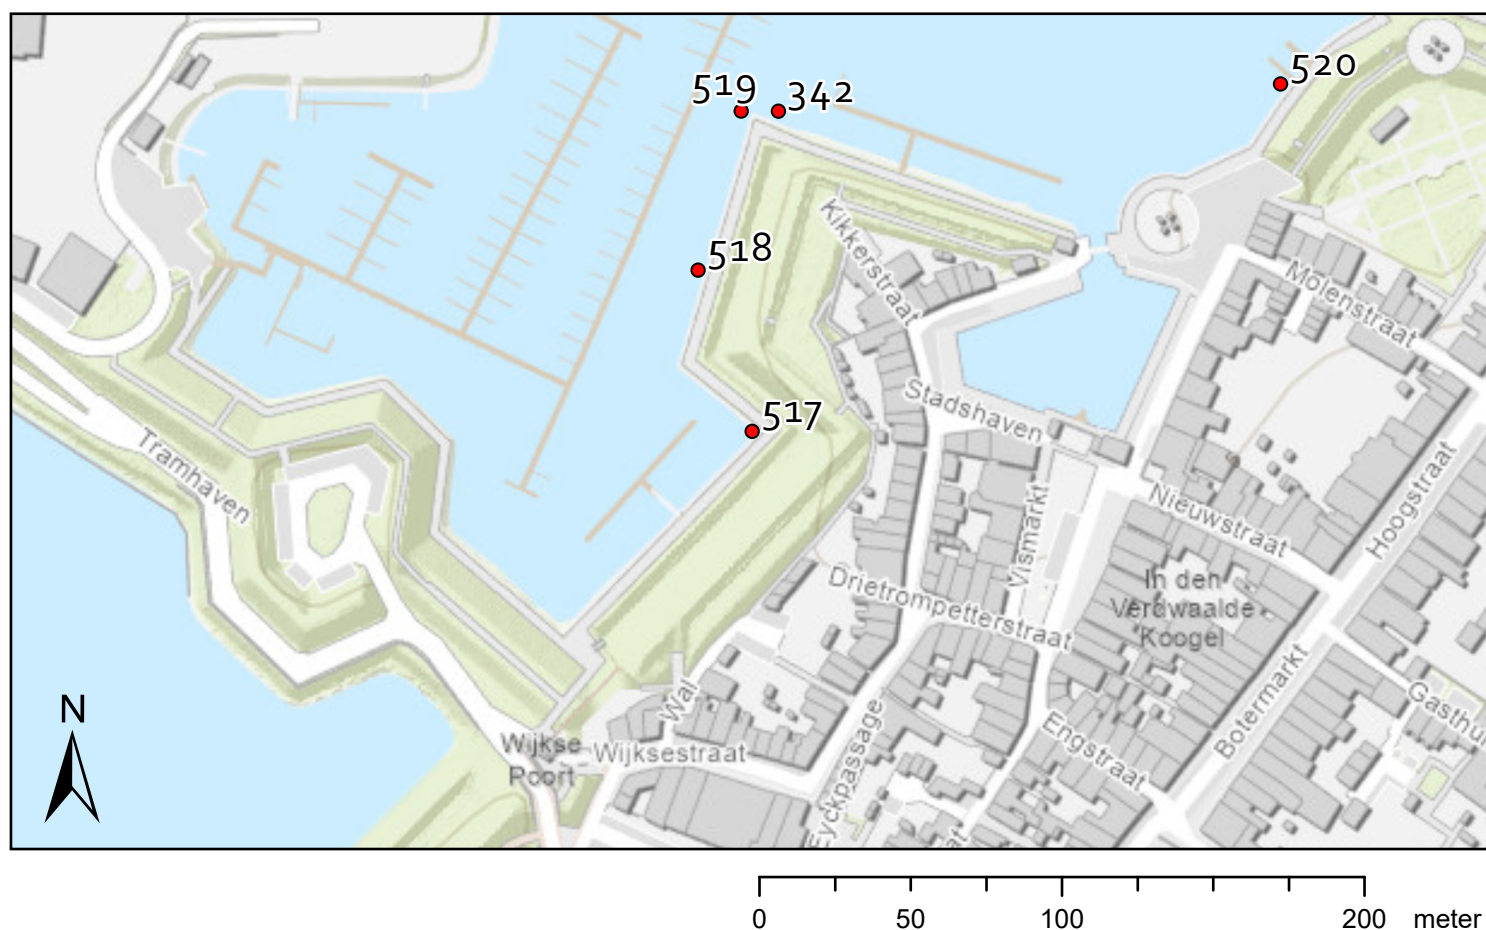
Boomnummer: 517  
Gemeente: Heusden  
Gemeente AKR: HDN02  
Sectie: A  
Perceelnummer: 2885  
Boomsoort: Salix alba knot  
Boomhoogte: 0-6 m  
Diameter: 41-60 cm  
BVC Jaar: 2023  
Type: Algemeen  
Plaats: Stam  
Gevolg: Instabiliteit  
BVC Opmerking:

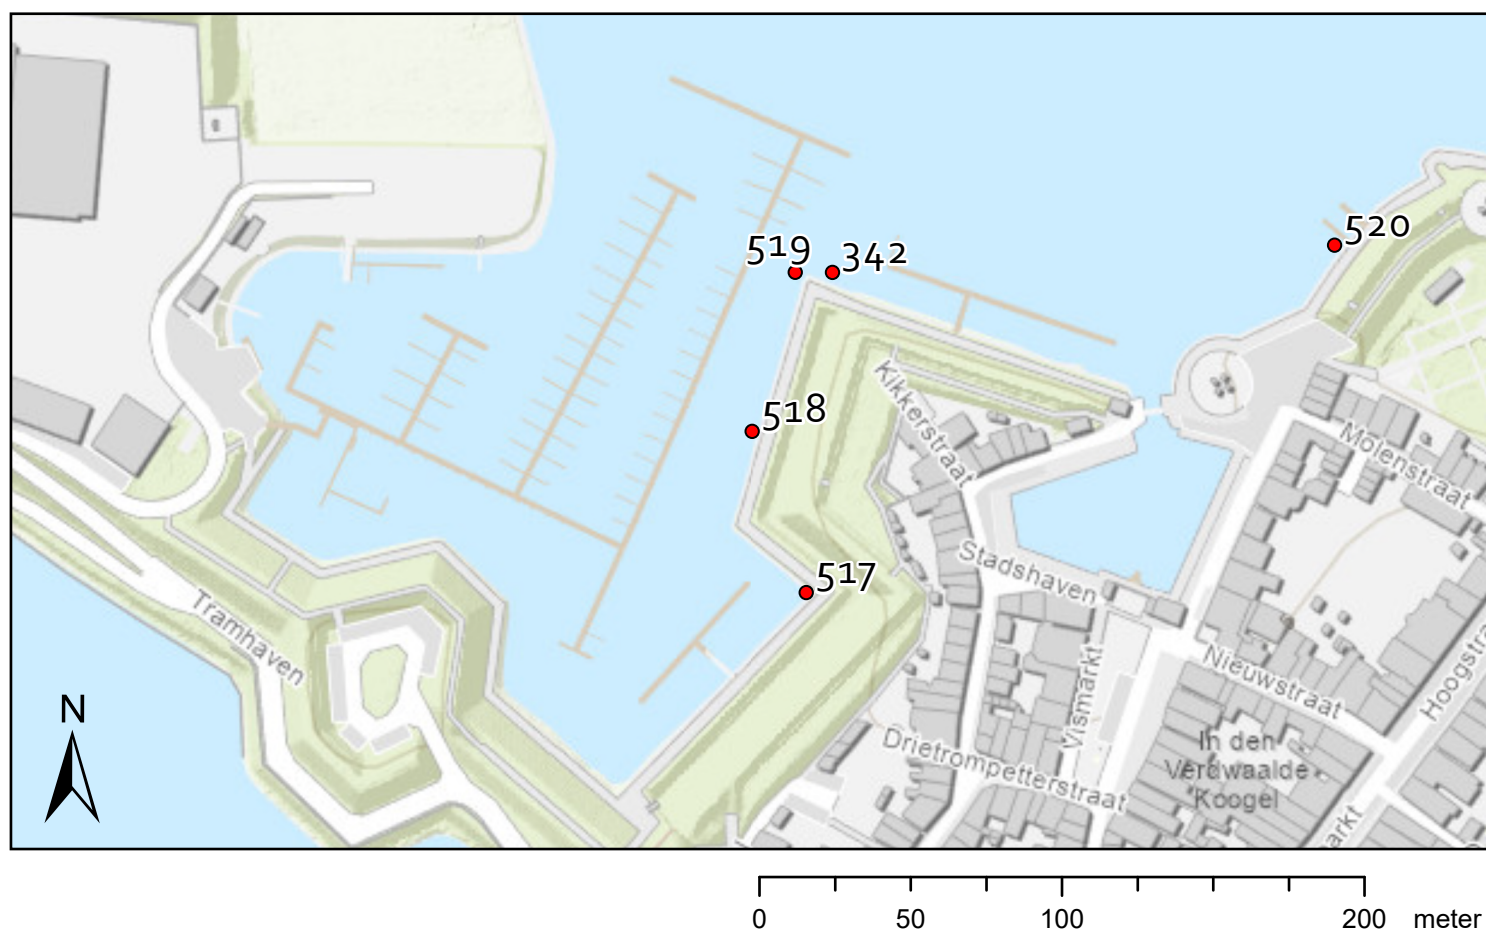
Boomnummer: 518  
Gemeente: Heusden  
Gemeente AKR: HDN02  
Sectie: A  
Perceelnummer: 2885  
Boomsoort: Salix alba knot  
Boomhoogte: 0-6 m  
Diameter: 61-80 cm  
BVC Jaar: 2023  
Type: Algemeen  
Plaats: Stam  
Gevolg: Instabiliteit  
BVC Opmerking:

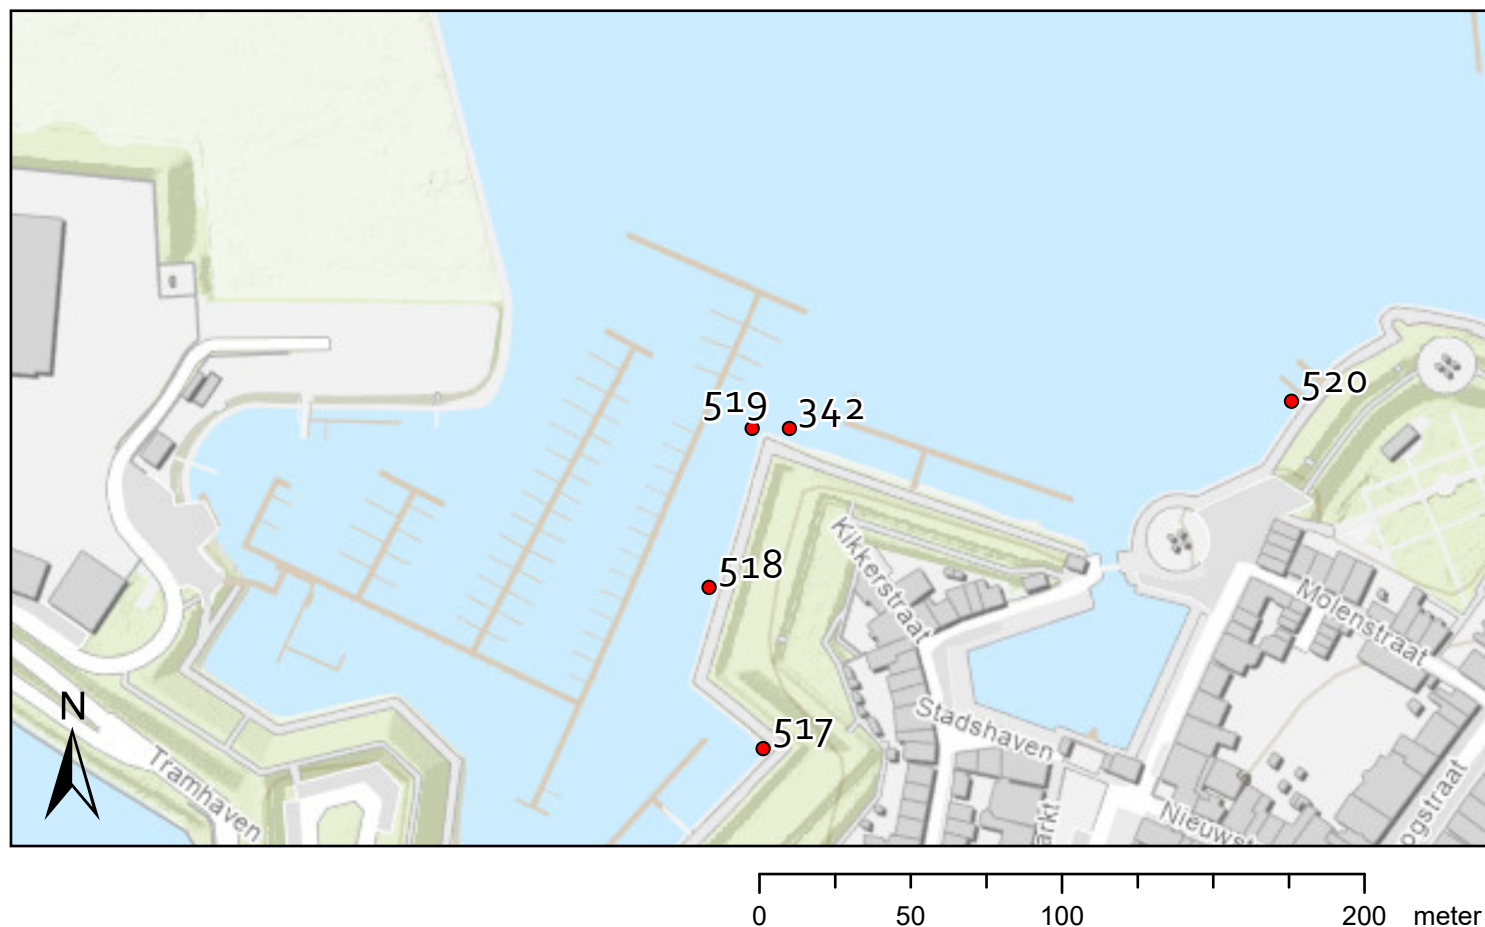
Boomnummer: 519  
Gemeente: Heusden  
Gemeente AKR: HDN02  
Sectie: A  
Perceelnummer: 2885  
Boomsoort: Salix alba knot  
Boomhoogte: 0-6 m  
Diameter: 61-80 cm  
BVC Jaar: 2023  
Type: Mechanisch defect  
Plaats: Stam  
Gevolg: Takbreuk  
BVC Opmerking:

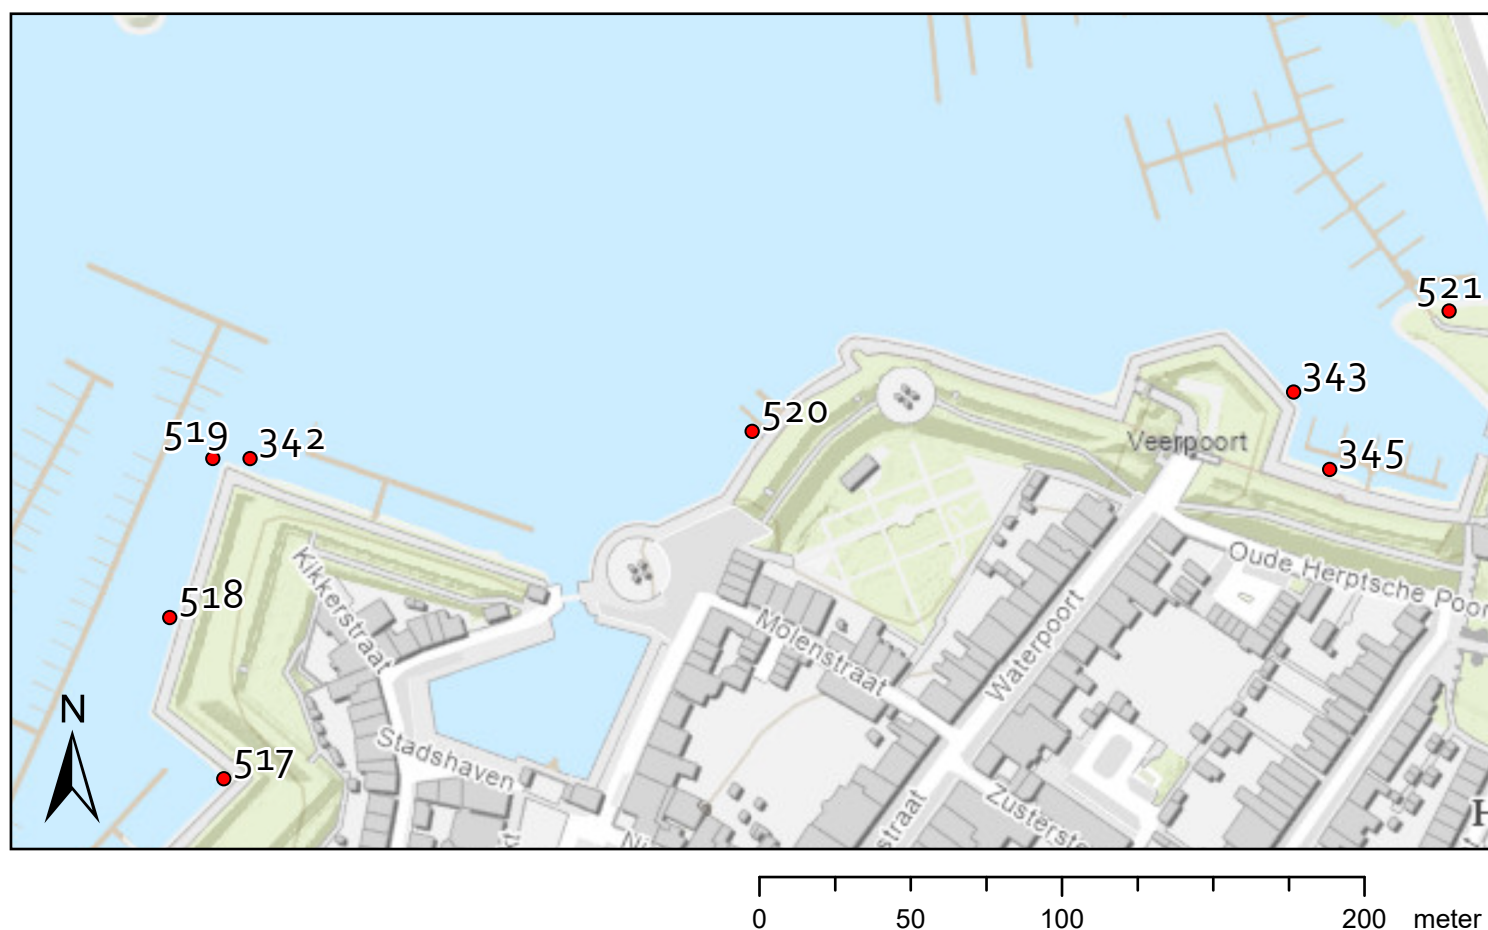
Boomnummer: 520  
Gemeente: Heusden  
Gemeente AKR: HDN02  
Sectie: A  
Perceelnummer: 2885  
Boomsoort: Salix alba knot  
Boomhoogte: 0-6 m  
Diameter: 41-60 cm  
BVC Jaar: 2023  
Type: Zwam  
Plaats: Kroon  
Gevolg: Takbreuk  
BVC Opmerking: Zwamaantasting op knot

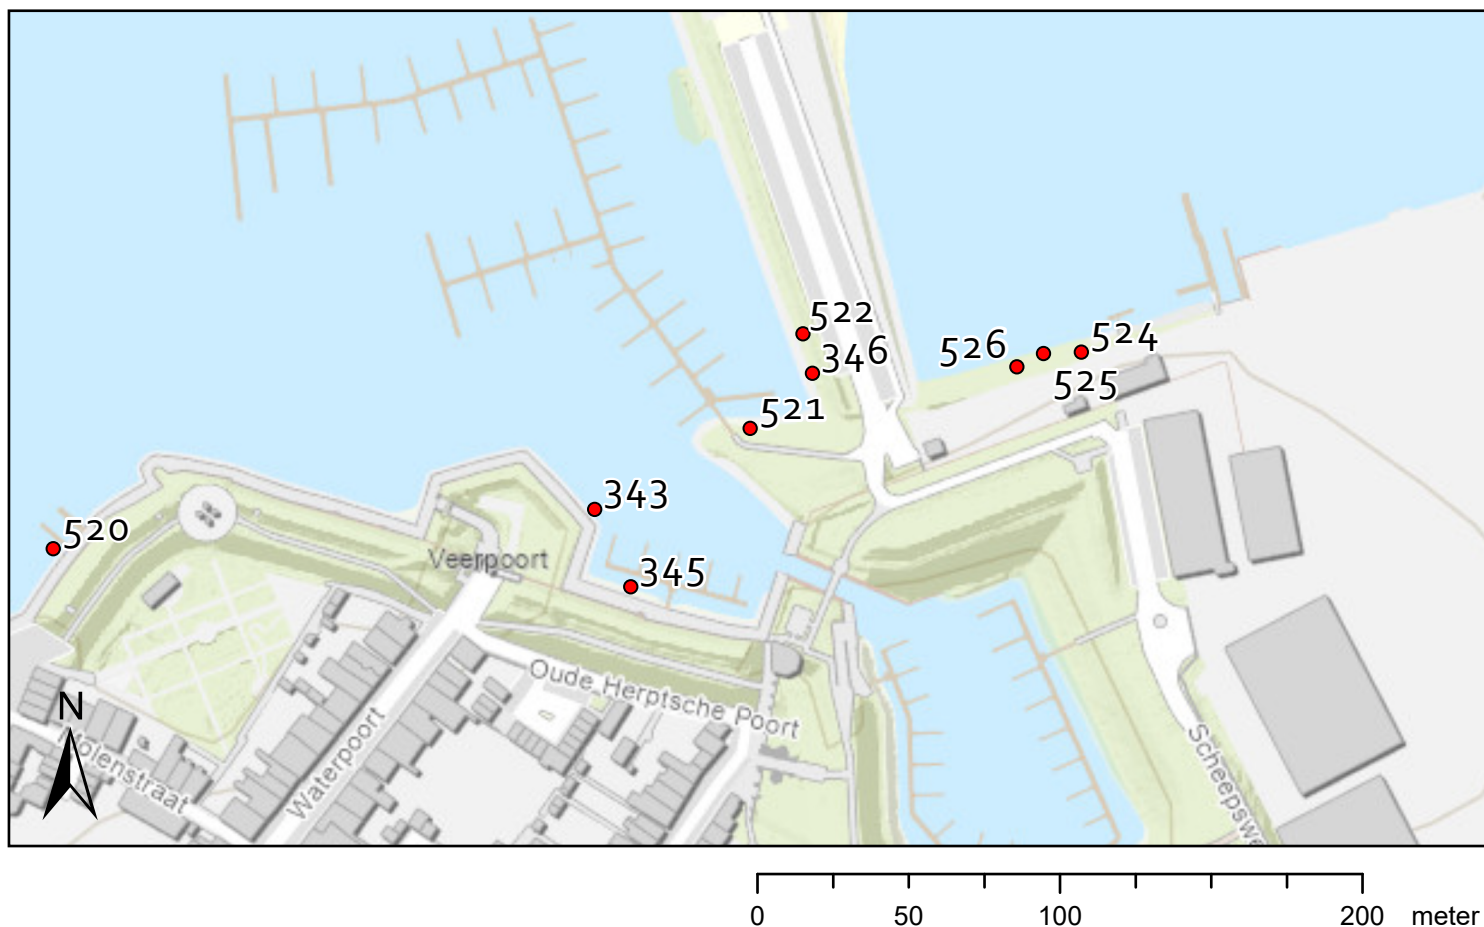
Boomnummer: 521  
Gemeente: Heusden  
Gemeente AKR: HDN02  
Sectie: A  
Perceelnummer: 2636  
Boomsoort: Salix alba knot  
Boomhoogte: 0-6 m  
Diameter: 61-80 cm  
BVC Jaar: 2023  
Type: Mechanisch defect  
Plaats: Stam  
Gevolg: Takbreuk  
BVC Opmerking:

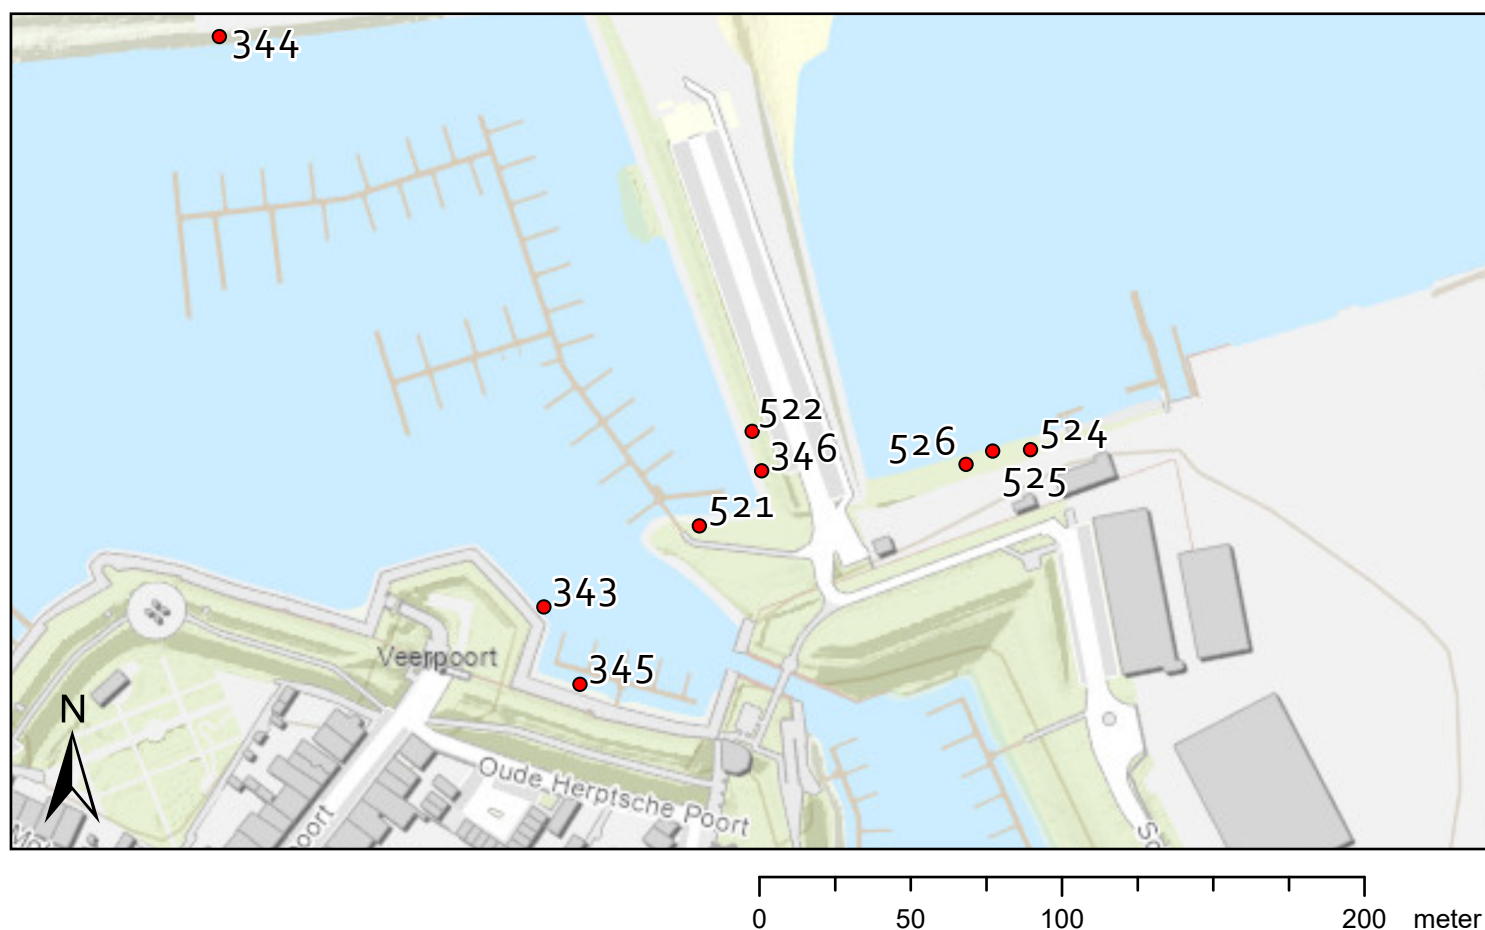
Boomnummer: 522  
Gemeente: Heusden  
Gemeente AKR: HDN02  
Sectie: A  
Perceelnummer: 2636  
Boomsoort: Acer platanoides  
Boomhoogte: 9-12 m  
Diameter:  
BVC Jaar: 2023  
Type: Mechanisch defect  
Plaats: Stamvoet  
Gevolg: Stambreuk  
BVC Opmerking:

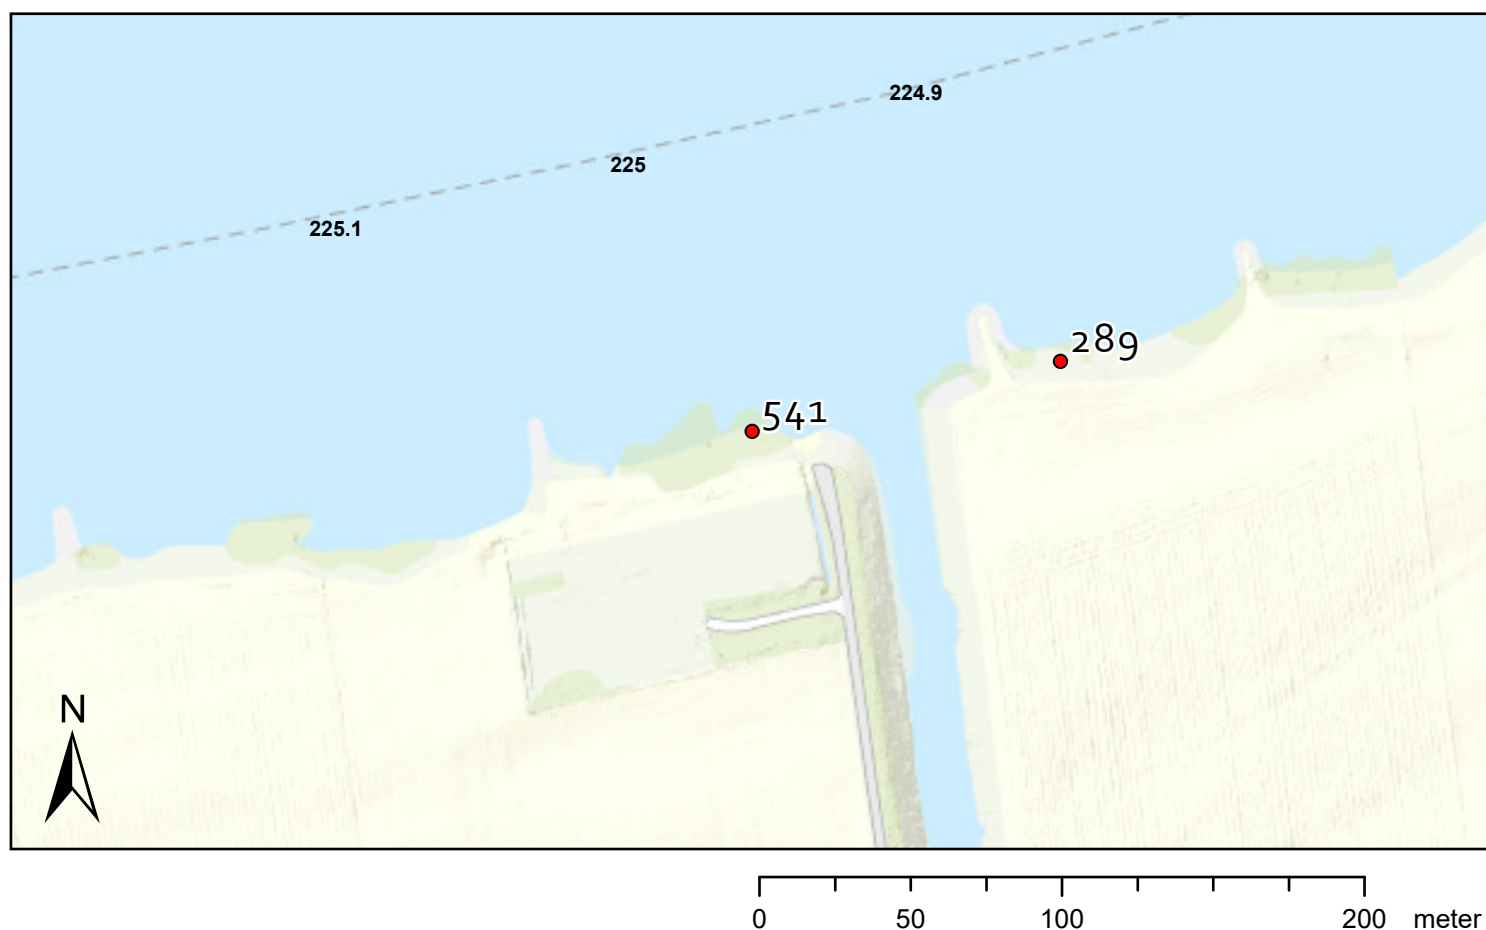
Boomnummer: 541  
Gemeente: Heusden  
Gemeente AKR: HDN02  
Sectie: G  
Perceelnummer: 1564  
Boomsoort: Salix alba boom  
Boomhoogte: > 24 m  
Diameter: 61-80 cm  
BVC Jaar: 2023  
Type: Mechanisch defect  
Plaats: Kroon  
Gevolg: Takbreuk  
BVC Opmerking:
