Omschrijving herstellingen

# Monument Singel 20 te Baarle-Nassau

Projectnummer: 212110  
Datum: 12-05-2023

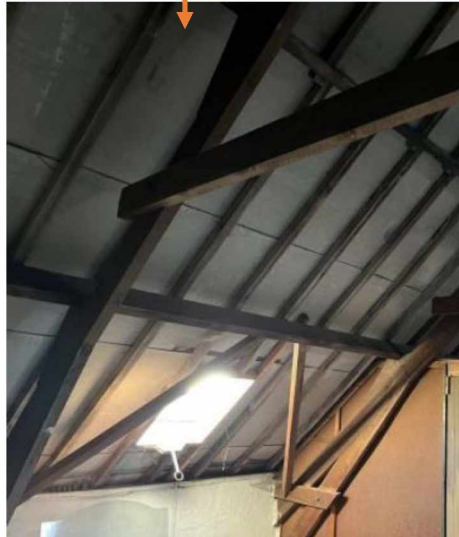
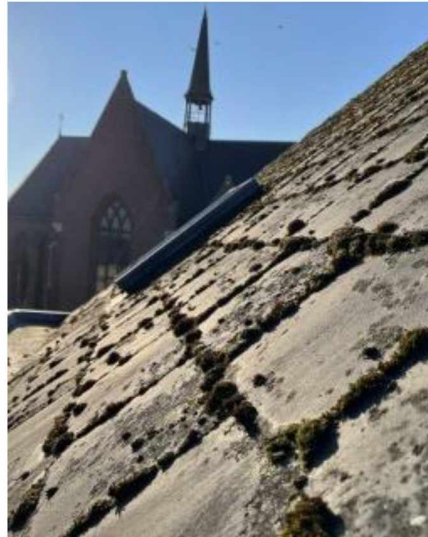
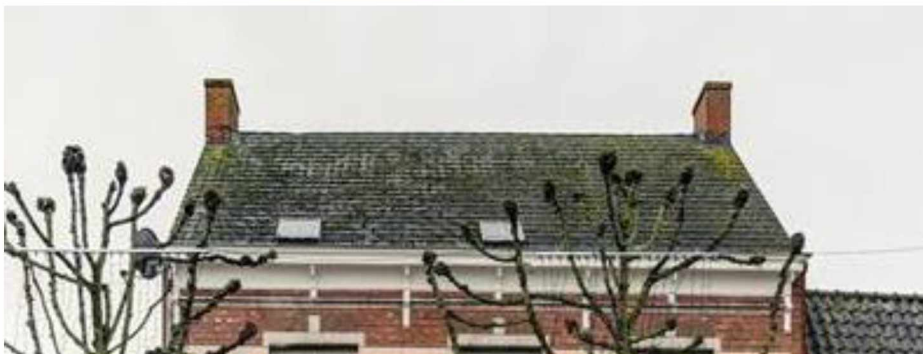
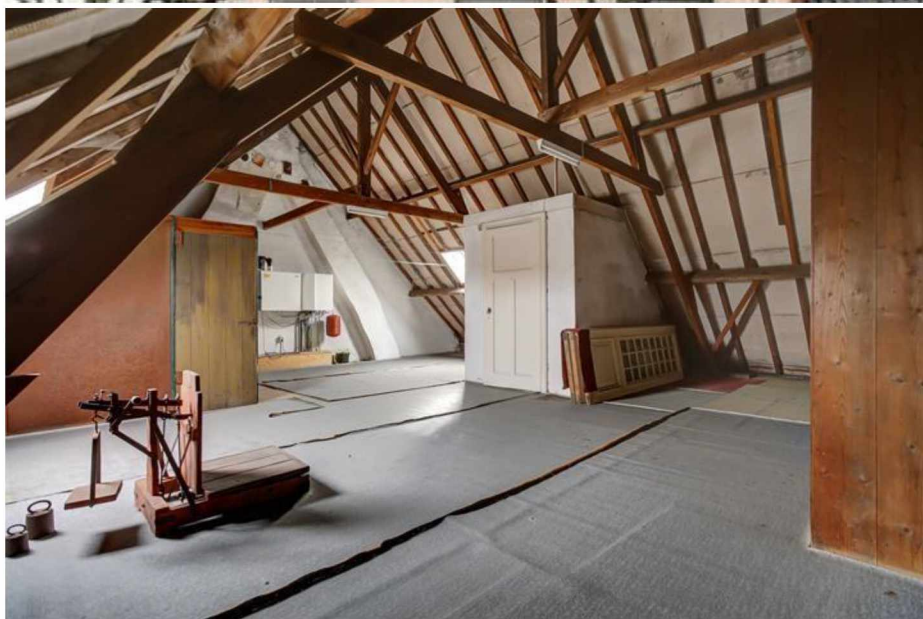
Foto's dak in- en uitwendig

Door middel van een asbestinventarisatie is er een vaststelling van asbest gedaan in de beplating van het dak van Singel 20. Om deze reden zal de dakbedekking vervangen worden.

*Vaststelling van asbest*

Zoals eerder al vermeld, dient de dakbedekking vervangen te worden doordat er asbest is aangetroffen. Het dakbeschot bestaat nu uit een asbestplaat, wat opgemaakt kan worden uit het asbestinventarisatierapport. Deze asbestplaat dient uiteraard verwijderd en vervangen te worden voor een nieuw dakbeschot. In de nieuwe situatie zal de zolderverdieping ook bewoonbaar worden, vandaar dat er isolatie is aangebracht.

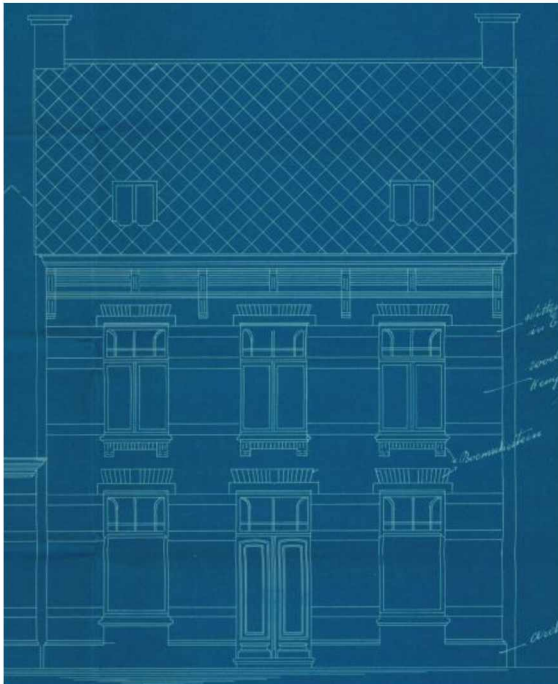
Ontwerptekening 1925 - ruitpatroon

Uit de ontwerptekening van 1925 is op te maken dat de leien in een ruitpatroon zijn getekend. Ook beschikte het dak toen over 2 dakramen aan weerszijden. Echter ligt er nu een Maasdekking (halfsteens) patroon op het huidige dak en zijn de dakramen anders gesitueerd.

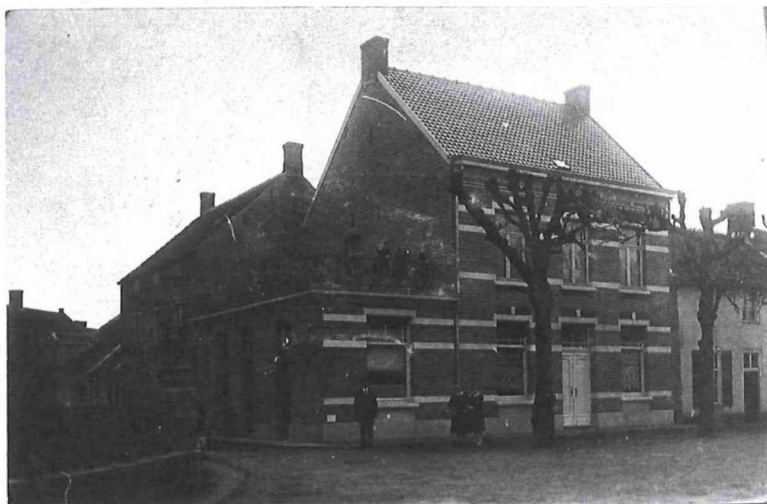
Oude foto waarop dakpannen te zien zijn

In het regionaal archief van Tilburg hebben wij een foto terug kunnen vinden uit 1934 waarop dakpannen te zien zijn in plaats van leien. Ook is hier maar één dakraam te zien, in plaats van twee in het ontwerp van 1925. Dit toont aan dat de huidige dakbedekking met leien niet oorspronkelijk is. Wij vermoeden dat er na de oorlog een verbouwing heeft plaatsgevonden waarbij er asbest platen, nieuwe dakramen en leien zijn gerealiseerd.

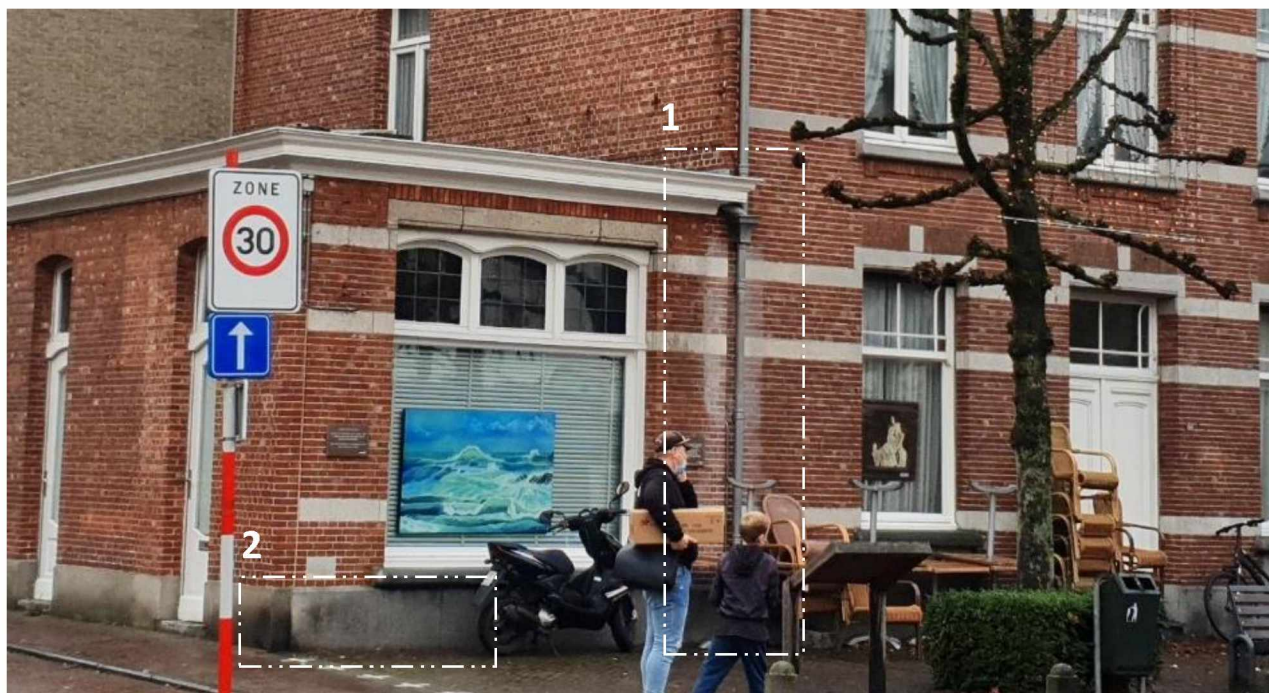
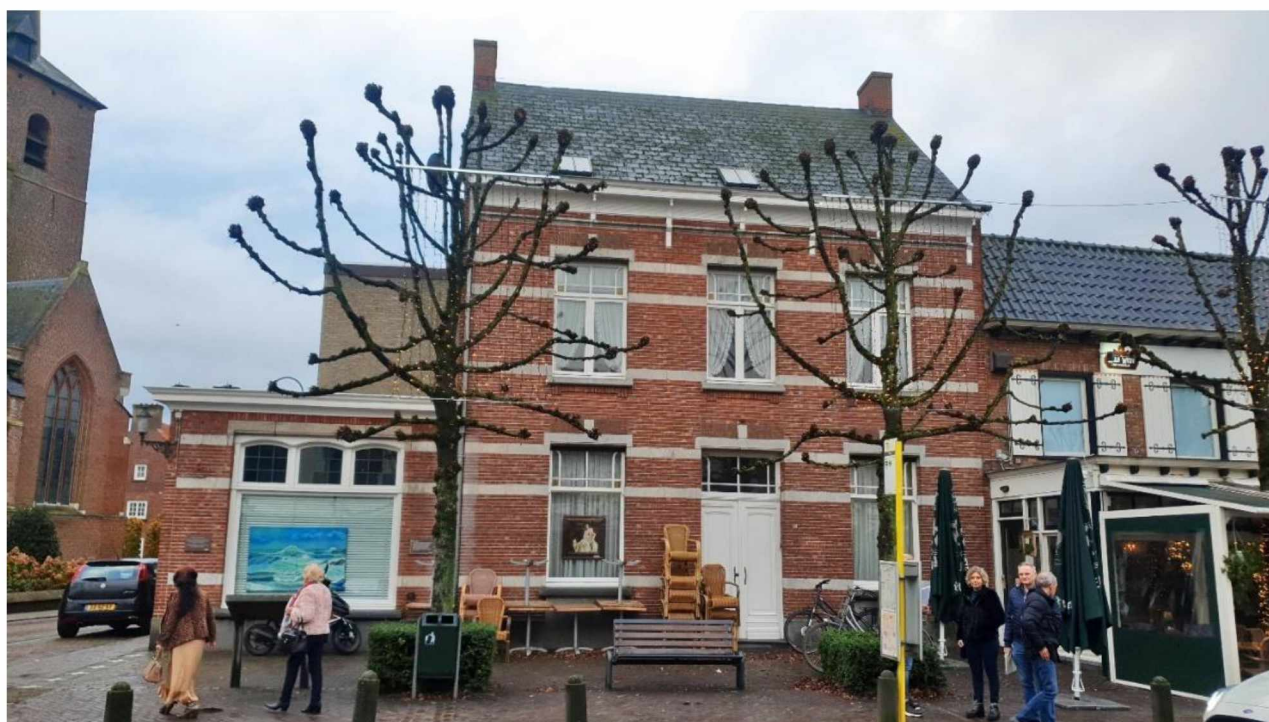
Het huis is uitgevoerd in baksteen, waarvan de plint en speklagen zijn gecementeerd. Tussen het woonhuis en de winkel <sup>(zie '1')</sup> is op de gevel wat aanslag ontstaan door vocht dat in de gevelsteen is opgenomen. Ook de gecementeerde gevelplint <sup>(zie '2')</sup> heeft wat vochtschade, wat zich vooral onder de raamdorpel bevindt. De aanslag op de gevel, plint en speklagen zullen verwijderd worden met lauw water en dus zonder chemische reiniging. Hierdoor zal de gevel weer een uitstaling krijgen naar behoren.

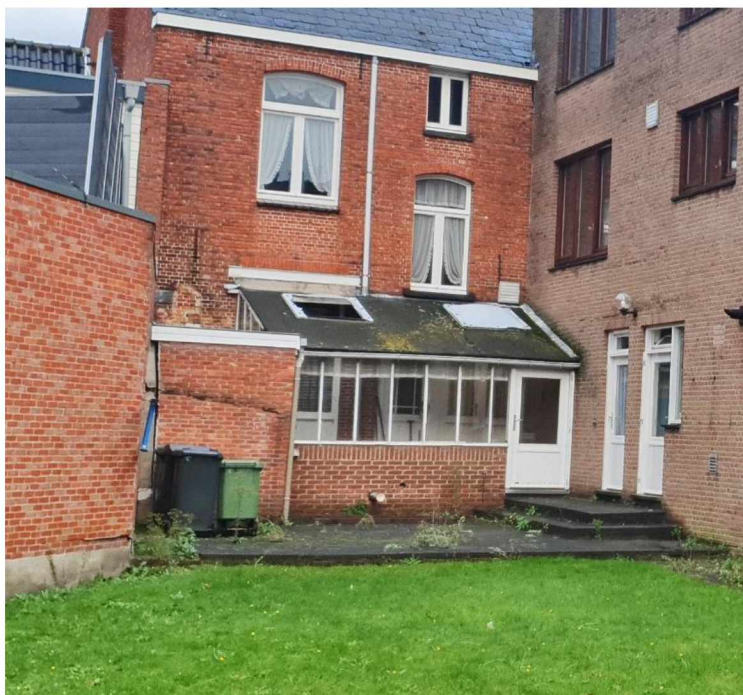
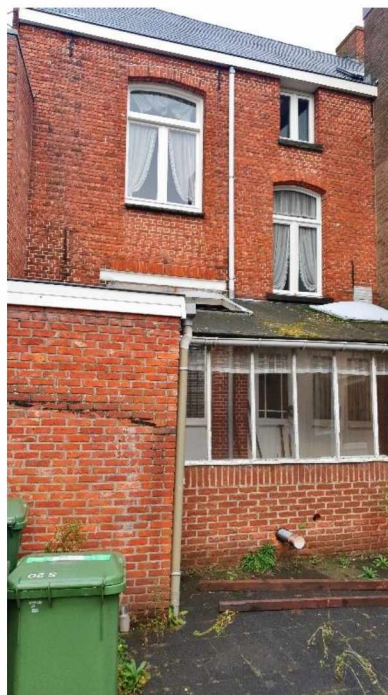
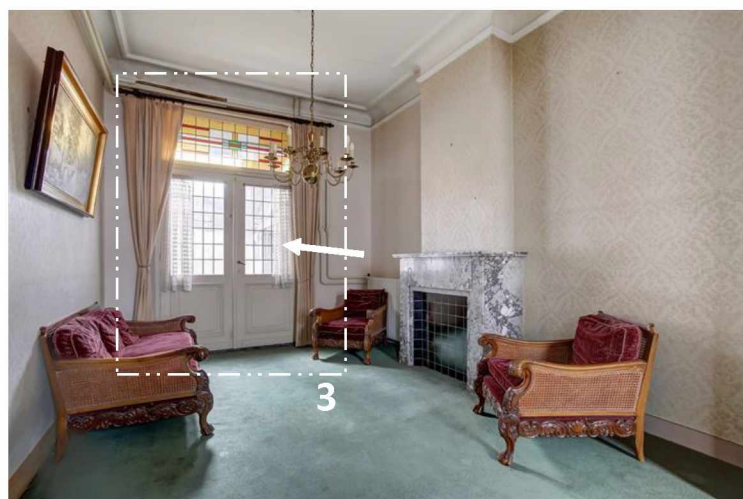
In de huidige situatie is er aan de achtergevel een aanbouw gerealiseerd. Omdat deze aanbouw in slechte staat is zal deze komen te vervallen. Hierdoor zullen de bestaande deuren vanaf buiten weer zichtbaar worden en zal het uitzicht van binnen naar buiten ook fraaier zijn<sup>(zie '3')</sup>.

De achtergevel zal net zoals de voorgevel met lauwwater worden gereinigd (zonder chemische reinigingsmiddelen). De kozijnen in de achtergevel zijn in goede staat en zullen dus ook behouden blijven. Ook de kleur van de kozijnen blijft zoals bestaand, overschilderen is niet nodig.

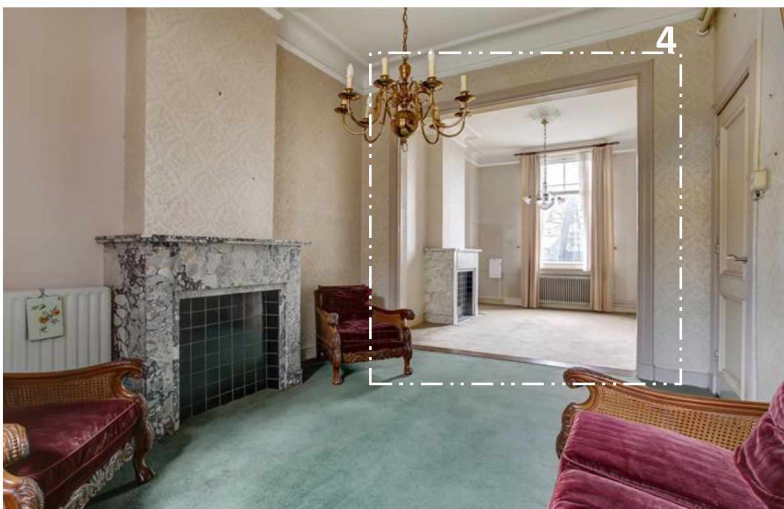
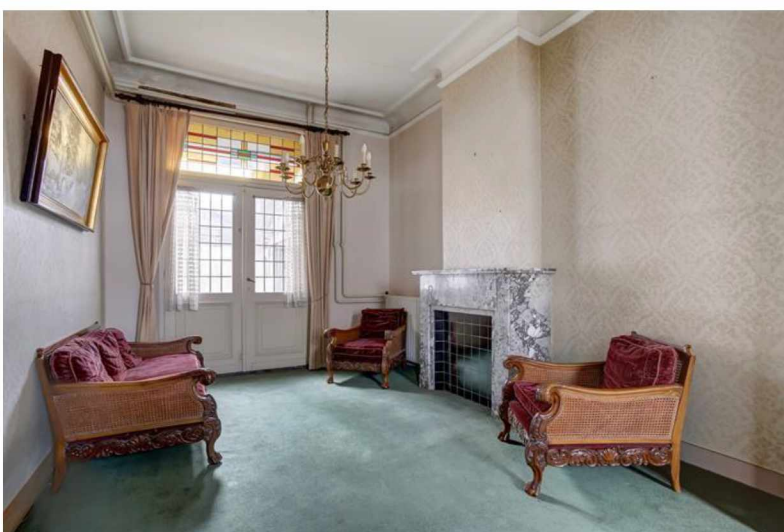
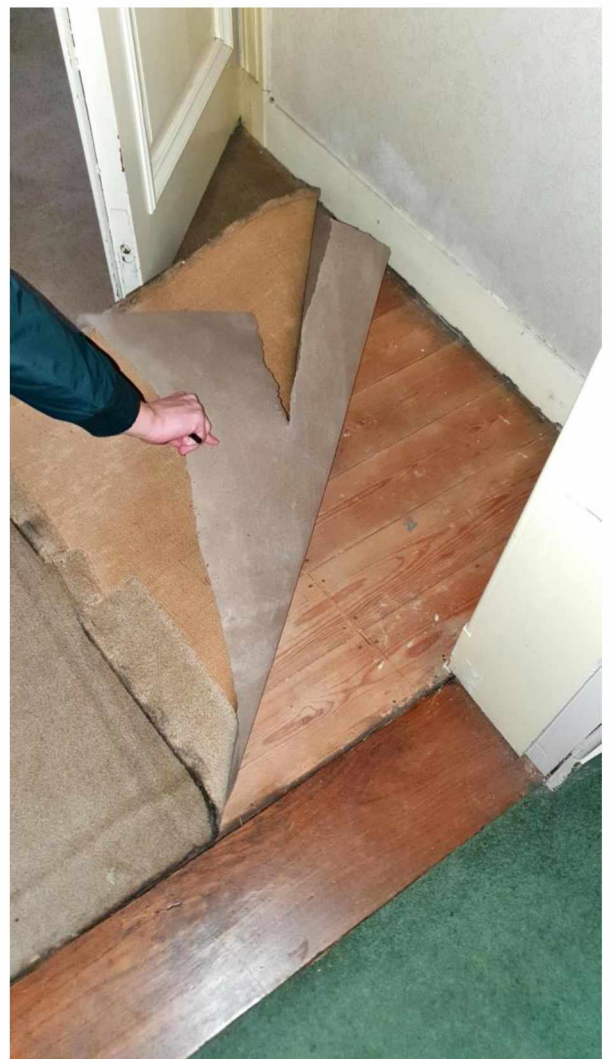
Singel 20 blijft de huidige indeling behouden. Tussen de eet- en zitkamer (bestaande tekening) is nu een opening met omlijsting <sup>(zie '4')</sup> voorzien. Op zolder liggen drie-delige deuren opgeslagen waarmee de ruimte afgesloten kan worden en de karakteristieke waarde kan worden hersteld. Deze hoog gewaardeerde deuren worden dus teuggeplaatst. De plafonds met sierlijsten en rozetten die in dit deel van de woning gerealiseerd zijn blijven behouden. Net zoals in de gehele bebouwing, is het niet nodig om te overschilderen, dus blijven de kleuren zoals bestaand.

De woning is nu voorzien van houten vloeren die met de renovatie blijven behouden. Wel zullen de nodige aanpassingen worden verricht om te voldoen aan de hedendaagse eisen omtrent brandveiligheid, geluids- en thermische isolatie & riolering.

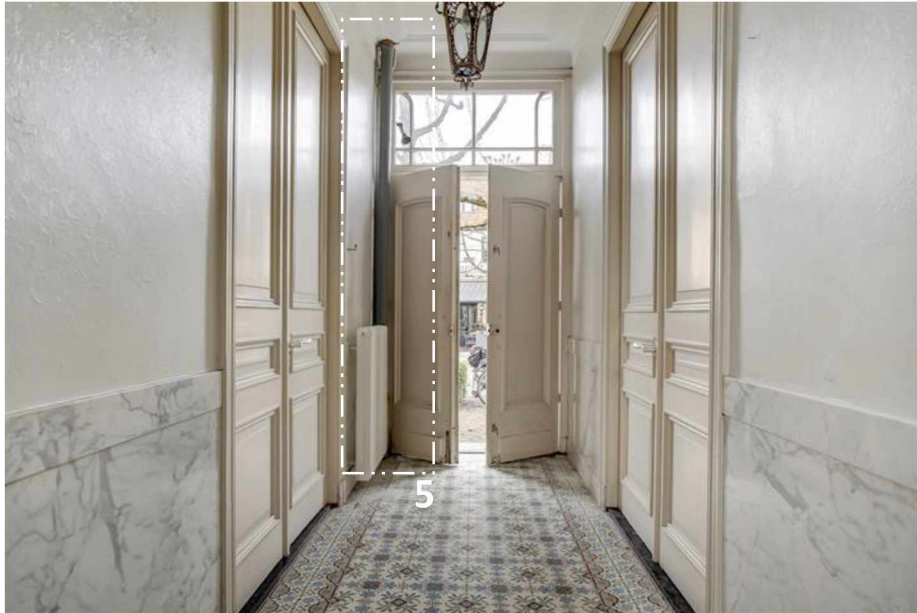
In de huidige situatie is de standleiding toegepast achter de voordeur <sup>(zie '5')</sup>. In de nieuwe situatie zal deze worden verwijderd en de riolering verlegd worden waardoor een betere plaats voor de standleiding wordt voorzien. Op de onderstaande foto is de marmeren lambrisering te zien achter de voordeur. Ook beschikt deze ruimte over karakteristieke vloertegels. Zowel de lambrisering als voordeur zullen dus ongewijzigd blijven.

De houten deuren blijven in originele staat, ook hierbij is overschilderen niet nodig.

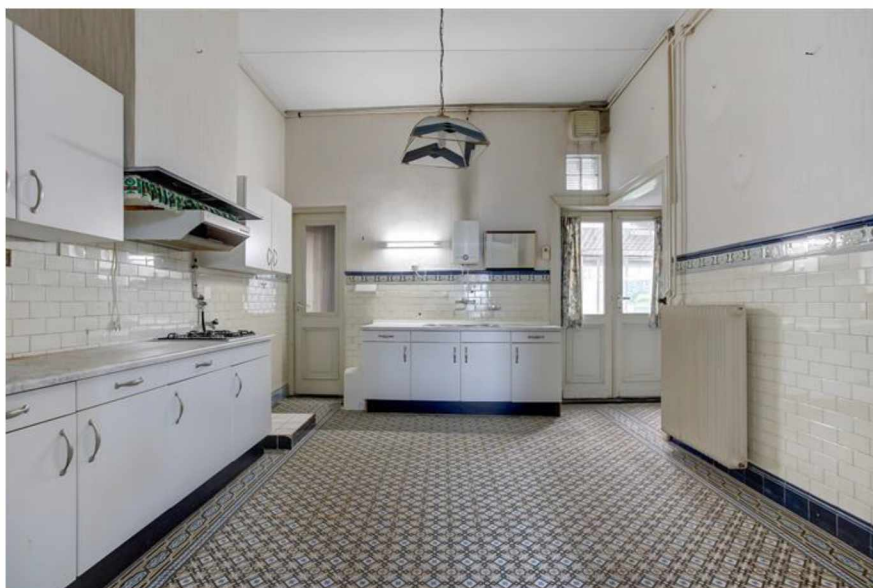
Zoals eerder in het plan aangetoond, is het plan om hier de toiletgroep te realiseren. De keuken zal hierbij worden verwijderd. Het keukenblok zelf heeft geen monumentale waarde. Het vermoeden is dat er op het verhoogde stukje vloer een fornuis heeft gestaan. Omdat de schouw er niet direct boven zit, maar ernaast, zal deze hoogstwaarschijnlijk later zijn toegepast. Ook het tegelrandje op de schouw is anders dan het tegeltje dat al op de muur zit.

De wandtegeltjes zullen in de nieuwe situatie behouden blijven. De toiletruimtes zullen gerealiseerd worden door middel van metal-stud (voorzet)wanden. Hierdoor wordt er een demonteerbare indeling voorzien waarbij er niet gesloopt hoeft te worden.

De vloertegels zullen ook behouden blijven in deze ruimte. Omdat er leidingen in deze ruimte gelegd moeten worden, zal de riolering boven de vloer gelegd worden. Het muurtje, waarachter het inbouwreservoir van het toilet is weggewerkt, zal doorgetrokken worden en dienen als koof voor de rioleringsbuis. Onder de garderobe zal ook een aftimmering komen voor de riolering die langs/evenwijdig van de trap zal lopen. Op deze manier blijft het tegelwerk intact. (zie doorsnede C voor verduidelijking: 212110\_B03\_A\_2023-05-12)

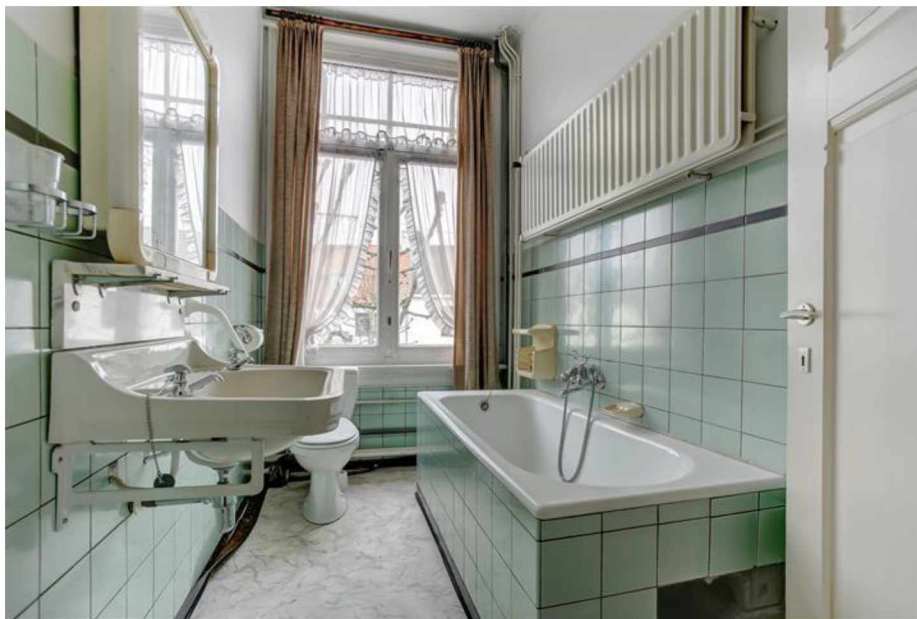
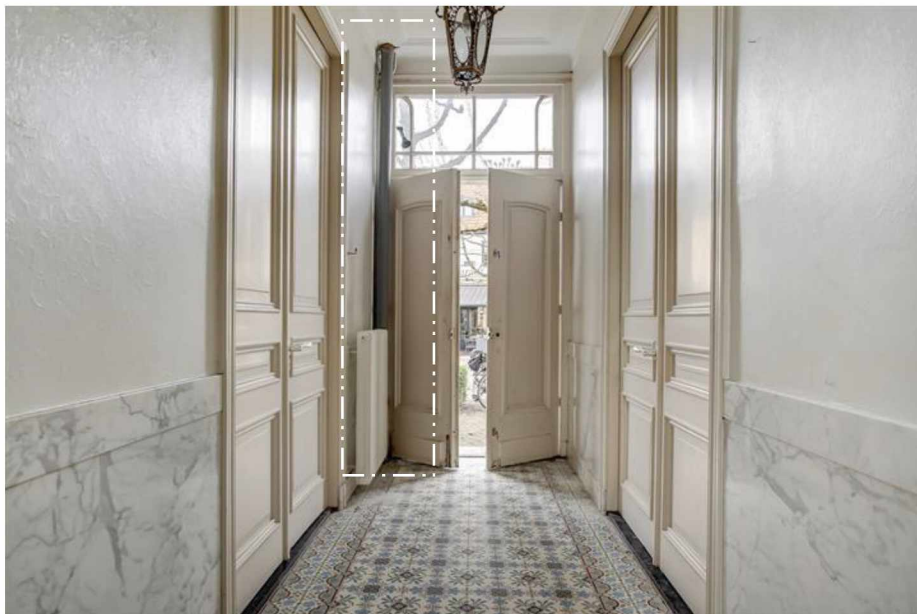
Als we de oorspronkelijke tekeningen uit 1925 bekijken, zien we dat er later pas een badkamer is gerealiseerd op de eerste verdieping, en dit voorheen een kleerkamer was. Ook kun je aan de standleiding (naast de entree) zien, dat deze later pas toegepast is. Vanaf 1965 werd een badkamer pas een verplicht onderdeel van een nieuwbouwwoning.

Daarnaast is er destijds een stalen bad toegepast in deze badkamer, die elektriciteit kan geleiden. Hierbij kun je er ook vanuit gaan dat er geen aarding in de badkamer is voorzien. Dit kan voor onveilige situaties zorgen, die voorkomen kunnen worden door het realiseren van een nieuwe hedendaagse badkamer.

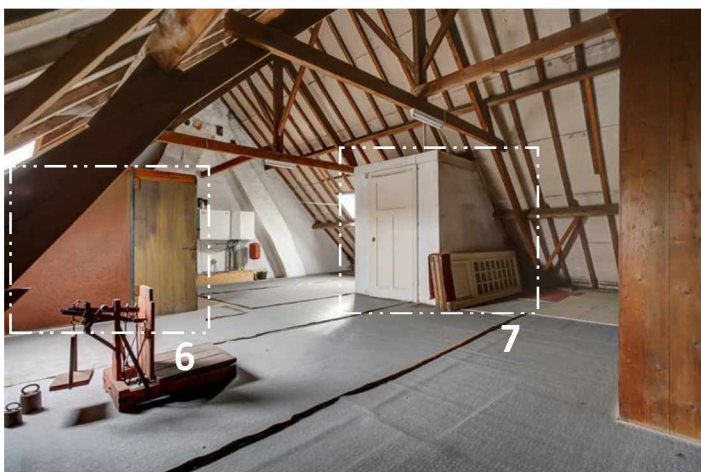
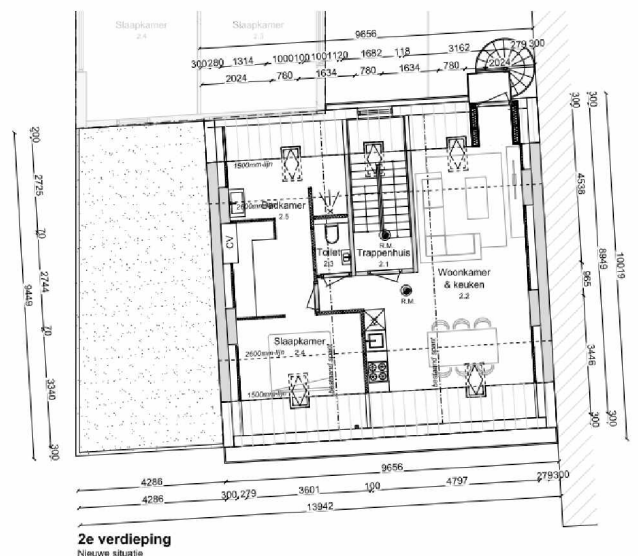
Op de zolder is in de bestaande situatie een soort kast <sup>(zie '6')</sup> gesitueerd. Deze zal in de nieuwe situatie verwijderd worden en plaats maken voor een keukenblok. Het trappenhuis <sup>(zie '7')</sup> wijzigt in de nieuwe situatie niet van locatie.

Het huidige trappenhuis voldoet als vluchtroute voor de eerste verdieping, maar niet meer voor de zolderverdieping. Omdat we ons aan de actuele regelgeving moeten houden en aan de brandveiligheidseisen moeten voldoen, zal er aan de zuidwest gevel een vluchtroute worden gerealiseerd vanaf de zolderverdieping. Er komt een dakkapel met een deur naar buiten, waarna een trap in antracietkleur zal volgen die naar de tuin leidt.

Het trappenhuis zal natuurlijk wel brandwerend afgesloten moeten worden, daar voldoet deze nu nog niet aan. Daarom zullen er een wandafwerking en brandwerende deur toegepast worden met een WBDBO van 30 minuten. Om een brandwerendheid van WBDBO 30 min. te garanderen, zal er op de verdiepingsvloer van de zolder een vloeropbouw van WBDBO 30 min. worden toegepast. Op deze zolderverdieping zullen rookmelders worden geïnstalleerd. Een detail van deze vloeropbouw is te zien in detail 01 van het document 212110\_B05\_2023-03-15.
