# RAPPORTAGE

## **Bomen Effect Analyse bij 173 bomen Project Combibad en IJshal de Vliet te Leiden**

Wabo Z/23/3520868

30 juni 2022

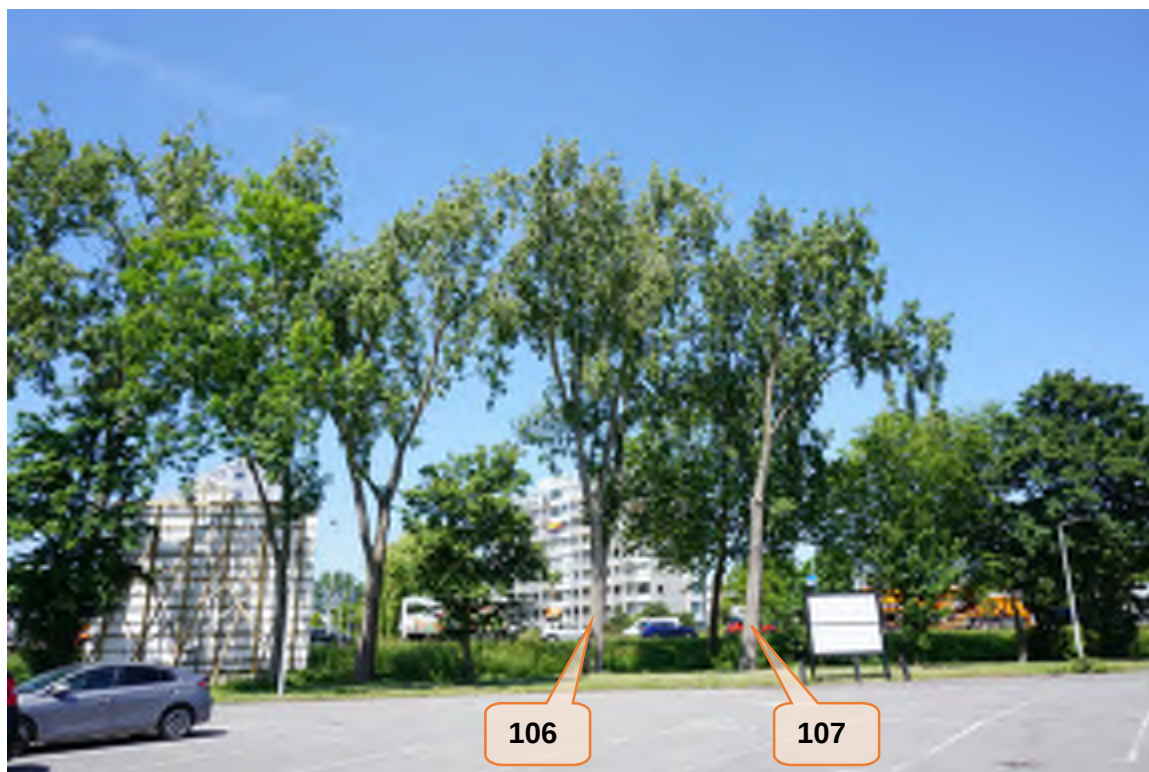
Voor de risicobomen geldt dat dit voornamelijk de Canadese populieren betreft, in totaal 17 stuks, hierbij is een matige tot ernstige mate kroonvervorming vastgesteld (zie onderstaande foto). Daarmee een sterk verhoogd risico op tak- en kroonbreuk.

**Foto 9:** Beeld van de Canadese populieren, waarbij kroonvervorming zich uit in met name uitzakkende takken, gaten in de kroonrand en afgebroken takken.

Voor drie van de 17 Canadese populieren geldt dat als gevolg van aantasting door echte honingzwam, inrotting en scheurvorming (boomnummers 100, 101 en 107) niet te behouden zijn. Voor boomnummers 28 en 30 geldt een nader technisch onderzoek op hoogte in verband met spechtholtes.

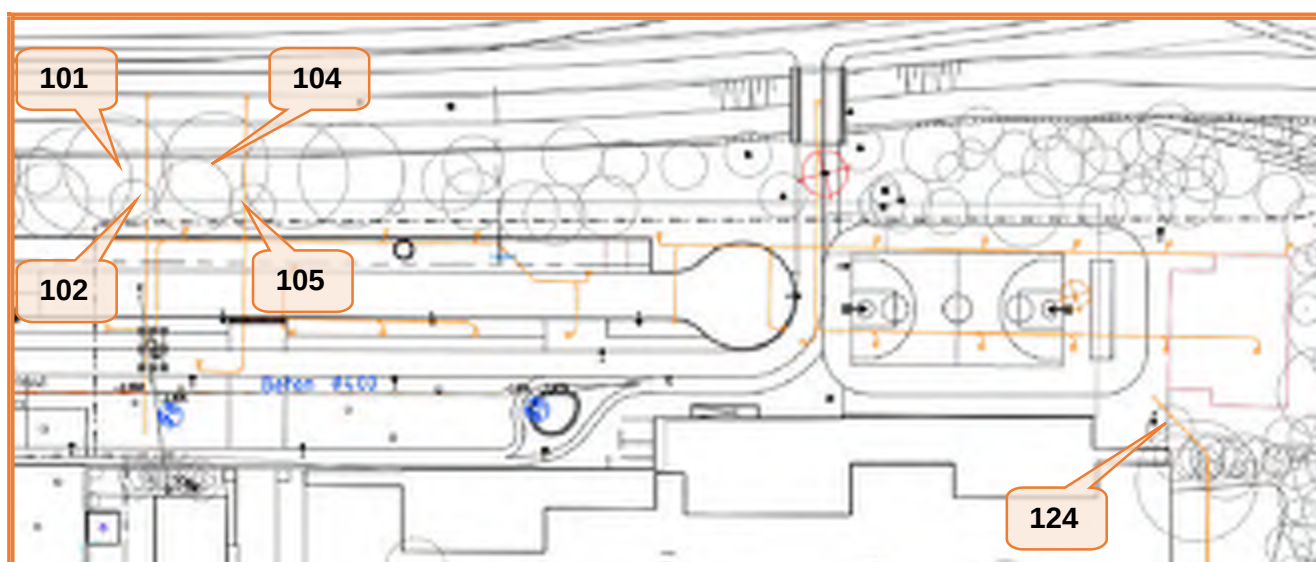
Om inzicht te krijgen in de ligging van kabels en leidingen en graafschade te voorkomen is bij het Kadaster een oriëntatieverzoek uitgevoerd. Dit verzoek is bij het Kadaster bekend onder kenmerk 22O065497. De ligging van de kabels en leidingen zal in eerste instantie onveranderd blijven. Echter zal het rioolstelsel aangepast worden en ligt er Rioolplan (20220531\_Vlietzone\_ontwerp\_Rioolplan, tekening aangeleverd na uitvoering veldwerk) ten behoeve van het afvoeren van het hemelwater. Dit plan heeft invloed op de beworteling van de boomnummers 101, 102, 104, 105 en 124, zie onderstaand figuur.

**Figuur 2: Uitsnede van het Rioolplan, met oranje belijning is de nieuwe ligging van de hemelwaterafvoer ingetekend. Daarbij zijn de boomnummers toegevoegd aan de locaties waar mogelijk een conflict kan ontstaan.**

Voor het plaatsen van de leidingen welke benodigd zijn voor het hemelwaterafvoer van het projectgebied zijn graafwerkzaamheden benodigd. De positie van deze graafwerkzaamheden zullen worden opgenomen in het definitieve Rioolplan. Graafwerkzaamheden binnen de 'kwetsbare boomzone' van de te handhaven bomen zijn uitsluitend toegestaan met een goedgekeurd Werkplan. De graafafstanden opgenomen in figuur 8 op de volgende pagina zijn leidend.

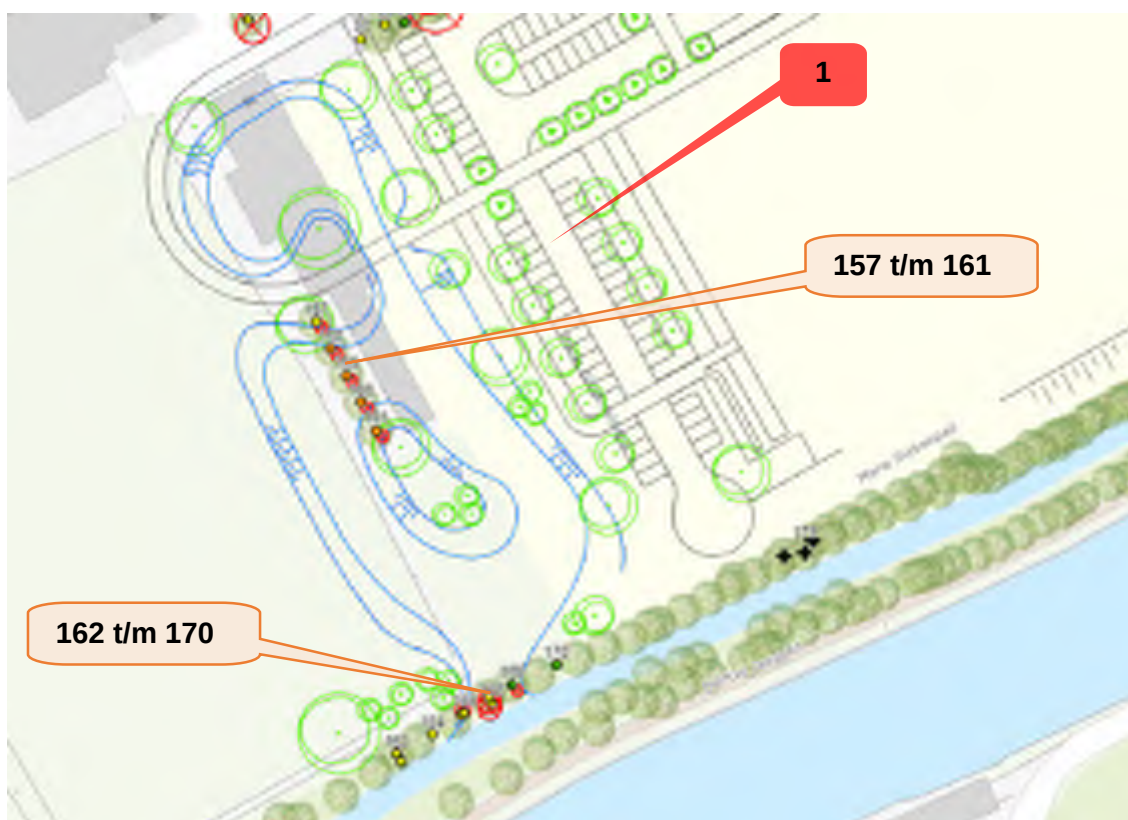
Er gaat een waterpartij aangelegd worden. Dit deelgebied wordt volledig heringericht. De ontgravingswerkzaamheden die hierbij benodigd zijn hebben invloed op de aanwezige bomen. Voor boomnummers 157 t/m 161 en 165 t/m 169 geldt dat de ontgraving plaats zal gaan vinden ter hoogte van de locatie van de bomen. Behoud op huidige locatie is niet mogelijk. Voor de boomnummers 164 en 170 geldt dat het verlies van wortelvolumen afhankelijk is van de exacte ontgravingsafstand benodigd voor waterpartij en talud.

Figuur 3: Uitsnede van het themakaart (Bron: ESRI) met deelgebied 1, met blauwe belijning is de nieuwe ligging van de waterpartij ingetekend. Daarbij zijn de boomnummers toegevoegd aan de locaties waar mogelijk een conflict kan ontstaan.

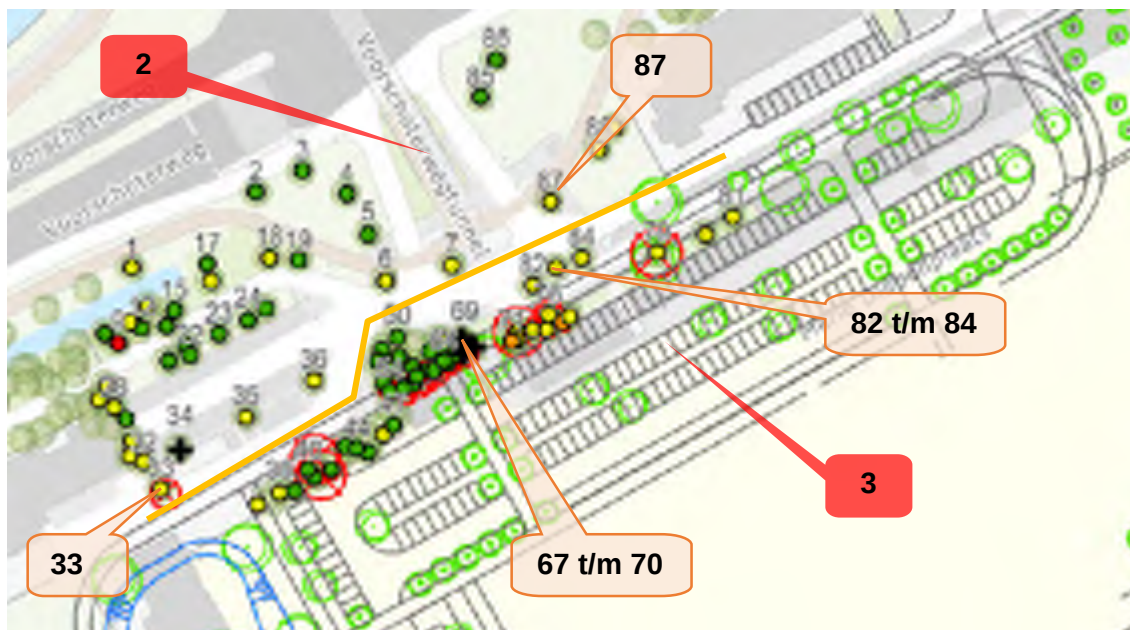
Deze locatie blijft in eerste instantie overwegend ongewijzigd. Deze locatie zal heringericht en geprofileerd worden nadat de overige werkzaamheden uitgevoerd zijn. In tussentijd dient deze locatie als tijdelijke ontsluiting voor onder andere werkverkeer. Voor boomnummer 33 geldt dat als gevolg van de benodigde ruimte deze boom niet behouden kan blijven. Daarentegen geldt voor tenminste boomnummer 87 dat het groenvak, daarbij ook de doorwortelbare ruimte, vergroot/verbeterd gaat worden.

Figuur 4: Uitsnede van het themakaart (ESRI) met deelgebied 2 en 3 (gescheiden door oranje lijn), met grijze belijning is de nieuwe inrichting van de atletiekbaan en parkeerplaats. Daarbij zijn de boomnummers toegevoegd aan de locaties waar mogelijk een conflict kan ontstaan.

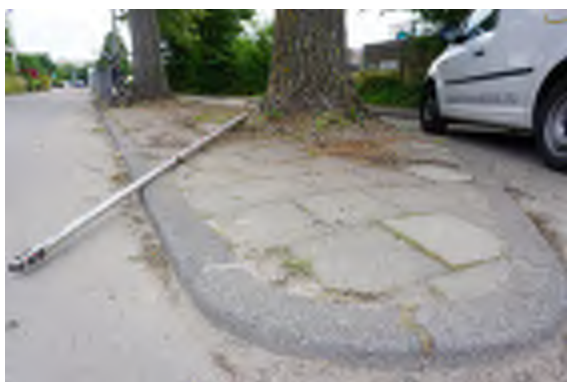
Bij een aantal bomen, als voorbeeld boomnummers 82 t/m 84, geldt dat verharding verwijderd gaat worden en ruimte ingericht gaat worden als groenstrook. In principe is dit een verbetering van groeirimte, echter gaat het verwijderen van verharding gepaard met een bepaalde mate van wortelschade. Zeker omdat er ernstige opdruk is vastgesteld.

Foto 10: Beeld van groeiplaats van de Canadese populieren met boomnummers 82 t/m 84, waarbij een ernstige mate van wortelopdruk is vastgesteld.

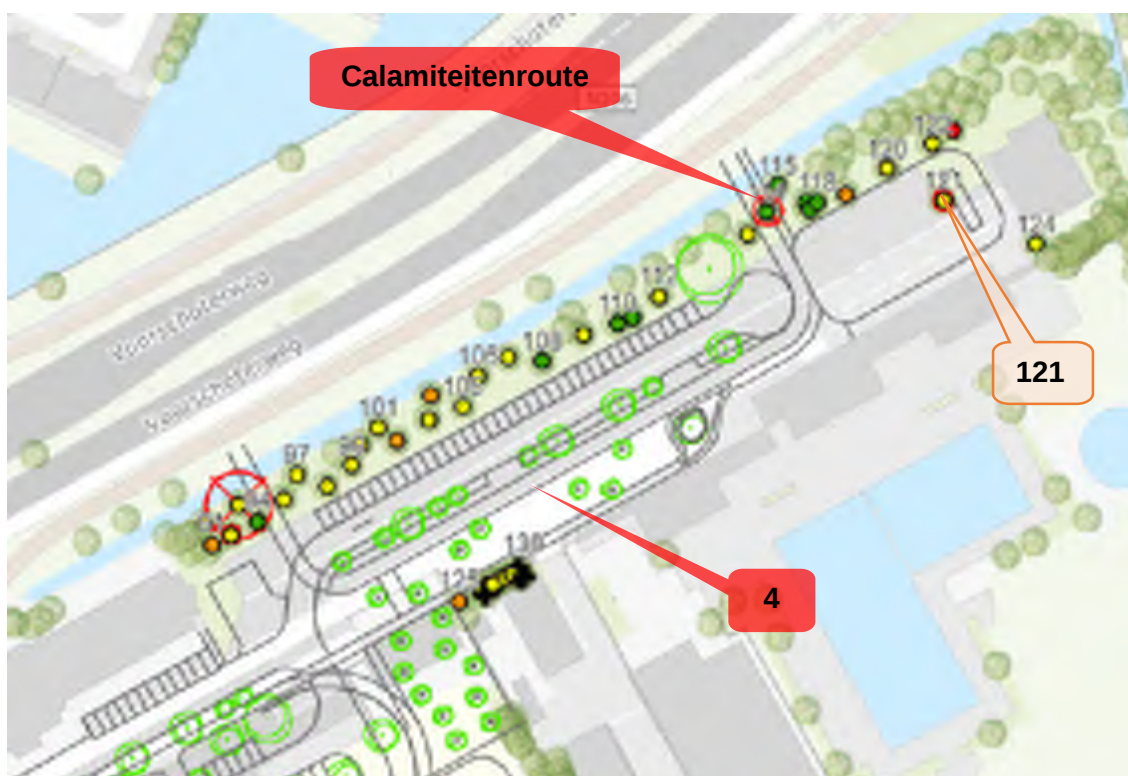
Voor de parkeerplaats geldt dat gebruik gemaakt wordt van de huidige ruimte welke is ingericht door verharding. De te verwachten effecten voor de aangrenzende bomen zijn hierbij nihil. Om het basketbalveld geldt dat het 'te verharden' maaiveld groter wordt, dit heeft als gevolg dat tenminste boomnummer 121 niet te behouden kan blijven op huidige locatie.

Figuur 5: Uitsnede van het themakaart (ESRI) met deelgebied 4, met grijze belijning is de nieuwe ligging van de infrastructuur, parkeerplaats en basketbalveld ingetekend.

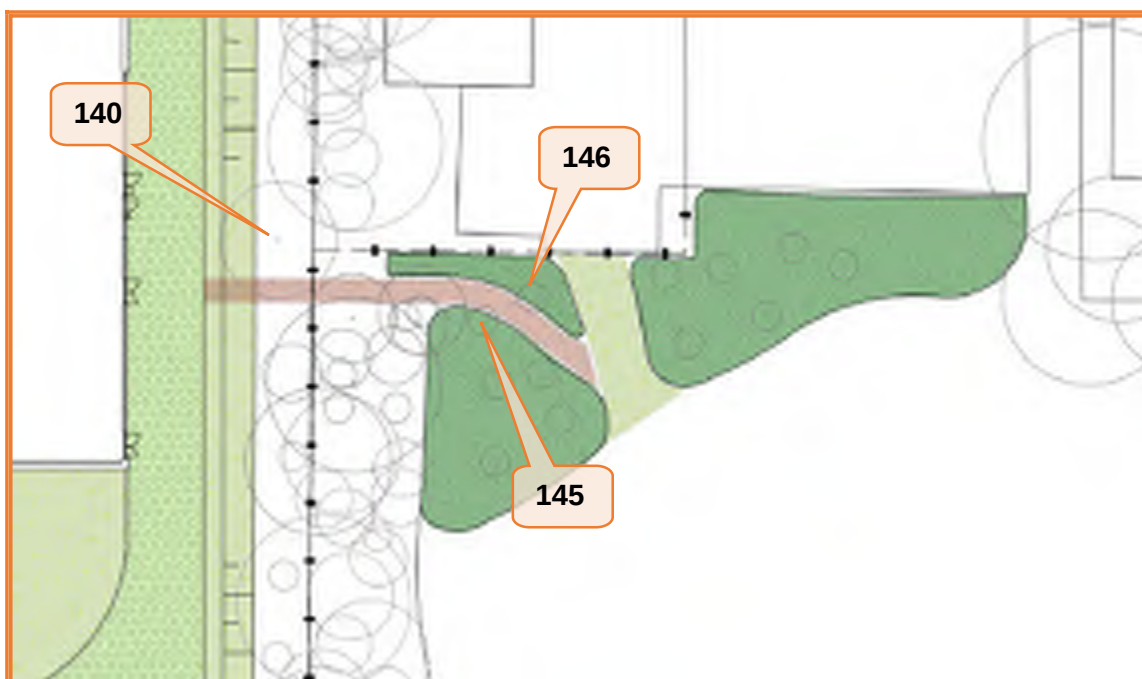
In dit deelgebied wordt een voetpad gerealiseerd. Dit voetpad zal dienen als verbinding naar het monumentaal buitenzwembad. Dit voetpad heeft met name invloed op de bomen met boomnummers 140 t/m 146. De mate van invloed is tevens afhankelijk van het voetpad, daarvoor de te gebruiken ontgravingsdiepte, omvang en materiaal. Er bestaat de mogelijkheid om een kleine aanpassing te maken in de ligging en daarbij boomnummer 146 te verplanten.

Figuur 6: Uitsnede van het voorlopig ontwerp (31-03-2022 / Vlietzone), de bruine kleur geeft de ligging van het nieuwe wandelpad weer.

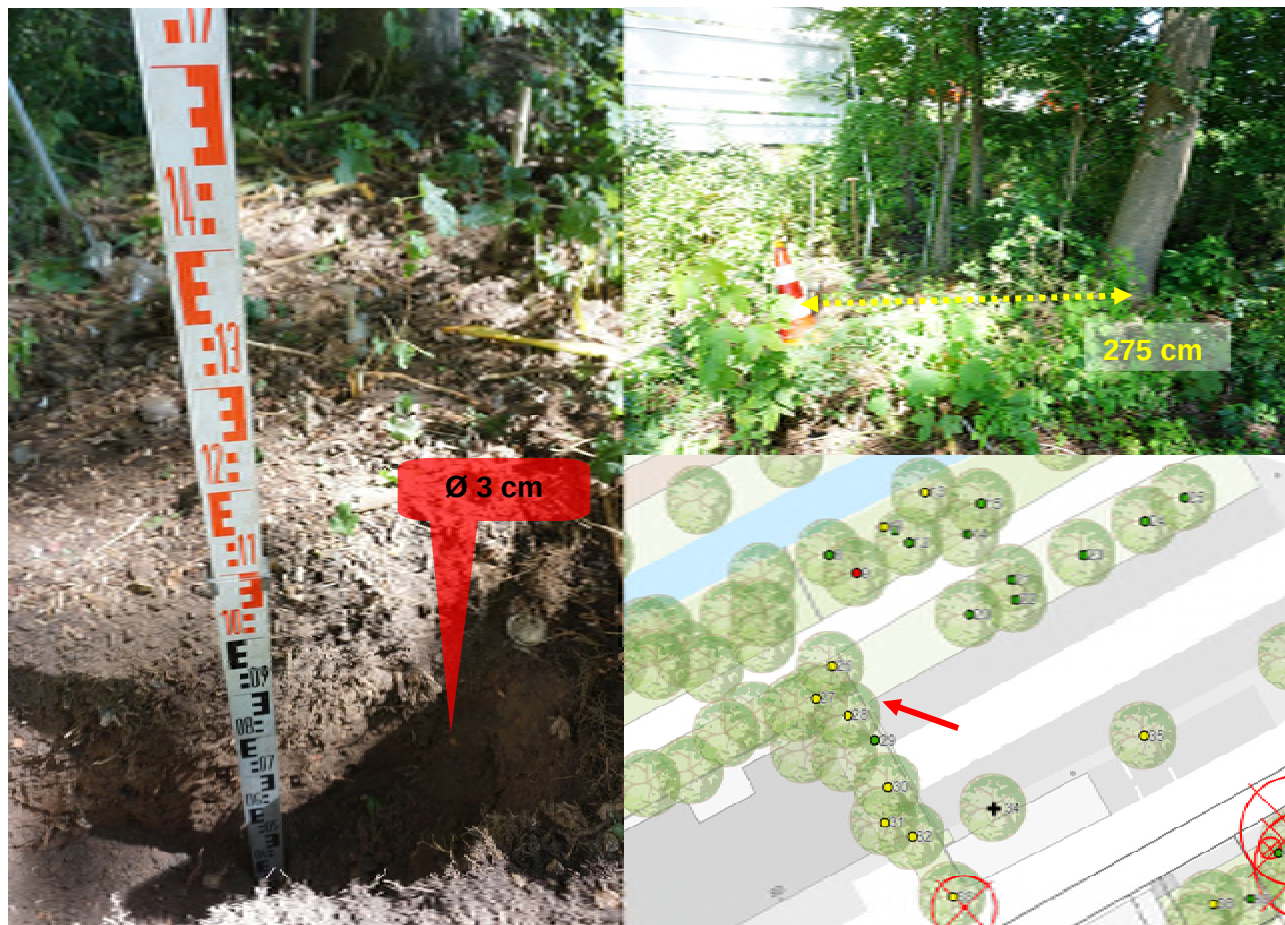
### Boomnummer 12 (Gewone es)

Profielsleuf 1: Overzichtsfoto en locatie (rechtsboven) en detailfoto van de profielsleuf (Links). De rode pijl rechtsonder geeft de locatie van de proefsleuf weer, de dunne belijning situeren het ontwerp.

| Afstand -mv | Bodem | Beworteling |
|---|---|---|
| 90-110 cm | Blauw, uiterst humusarm, vochtverzadigd en stinkend (anaerobe geur) klei | Zeer extensieve fijne beworteling |

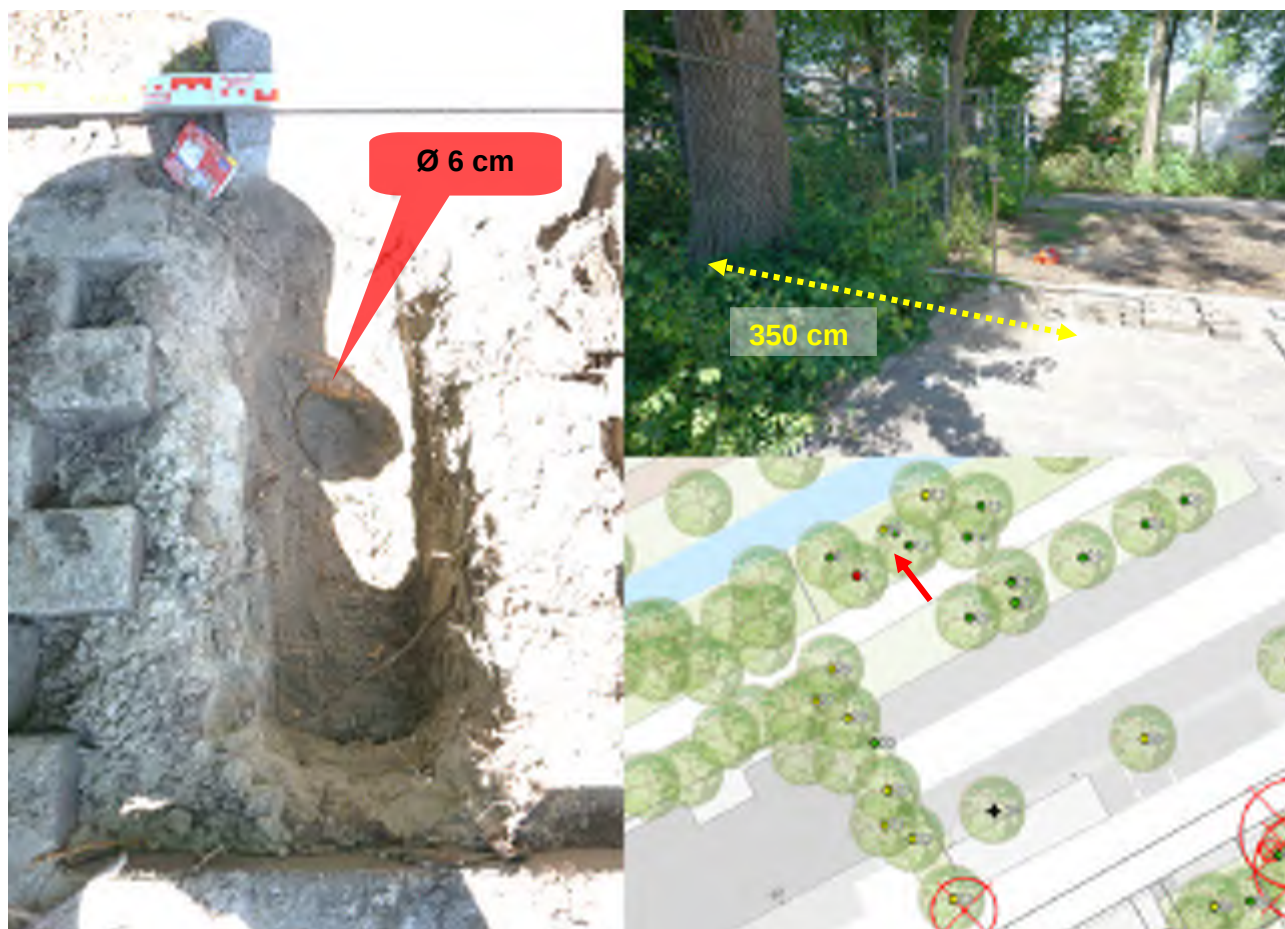
## Boomnummer 28 (Canadese populier)

**Profielsleuf 2:** Overzichtsfoto en locatie (rechtsboven) en detailfoto van de profielsleuf (Links). De rode pijl rechtsonder geeft de locatie van de proefsleuf weer, de dunne belijning situeren het ontwerp.

| Afstand -mv | Bodem | Beworteling |
|---|---|---|
| 90-110 cm | Blauw, uiterst humusarm, vochtverzadigd en stinkend (anaerobe geur) klei | Zeer extensieve fijne beworteling |

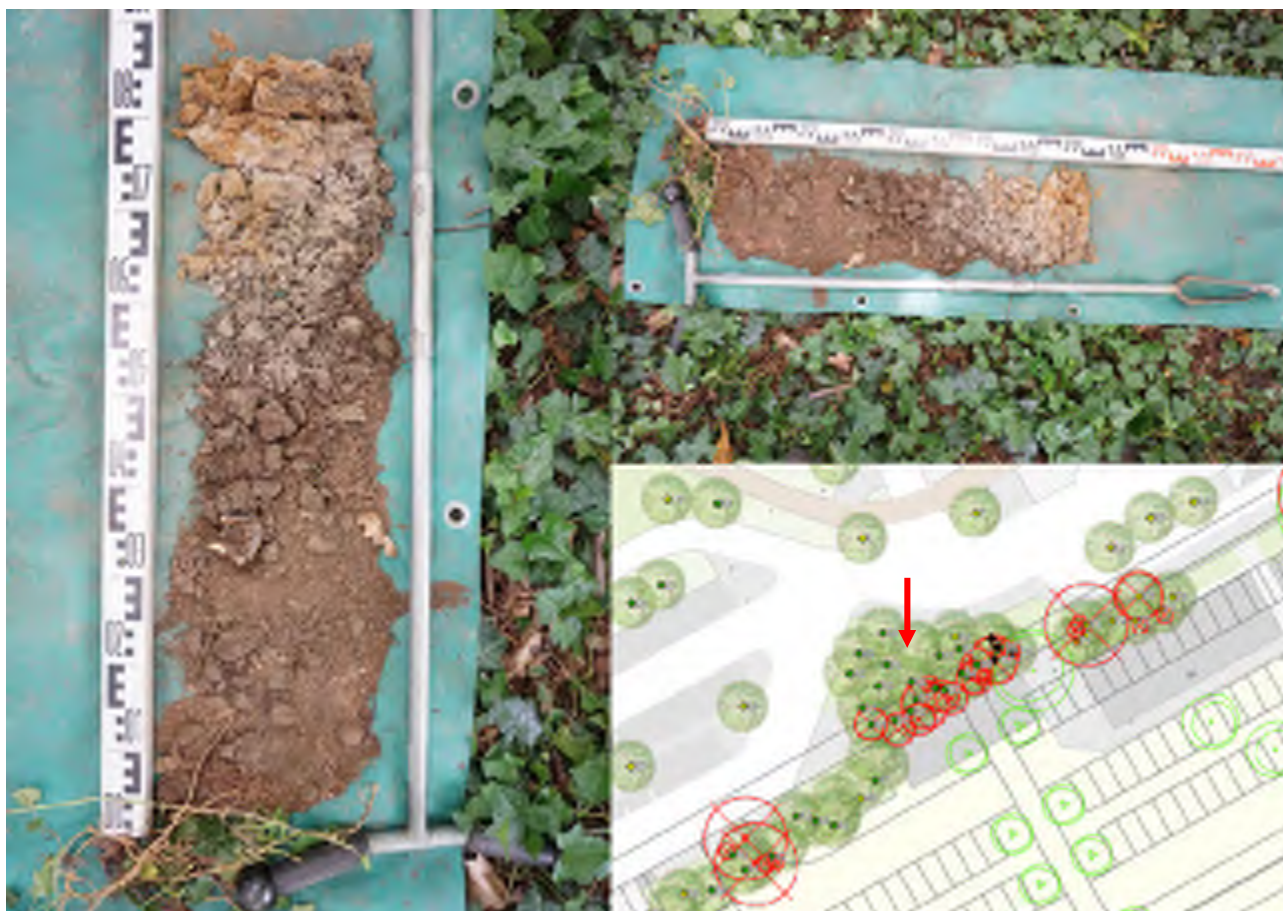
## Boomnummer 50 (Dubbelbloemige paardenkastanje)

**Profielboring I:** Overzichtsfoto profielboring (rechtsboven) en detailfoto van de profielsleuf (Links). De rode pijl rechtsonder geeft de locatie van de proefsleuf weer, de dunne belijning situeren het ontwerp.

| Afstand -mv | Bodem | Beworteling |
|---|---|---|
| 70-90 cm | Grijs/bruin, humusarm, veldvochtig ijzerhoudend (roestplekken, duidend op oxidatie en reductieprocessen) zand | Zeer extensieve fijne beworteling |

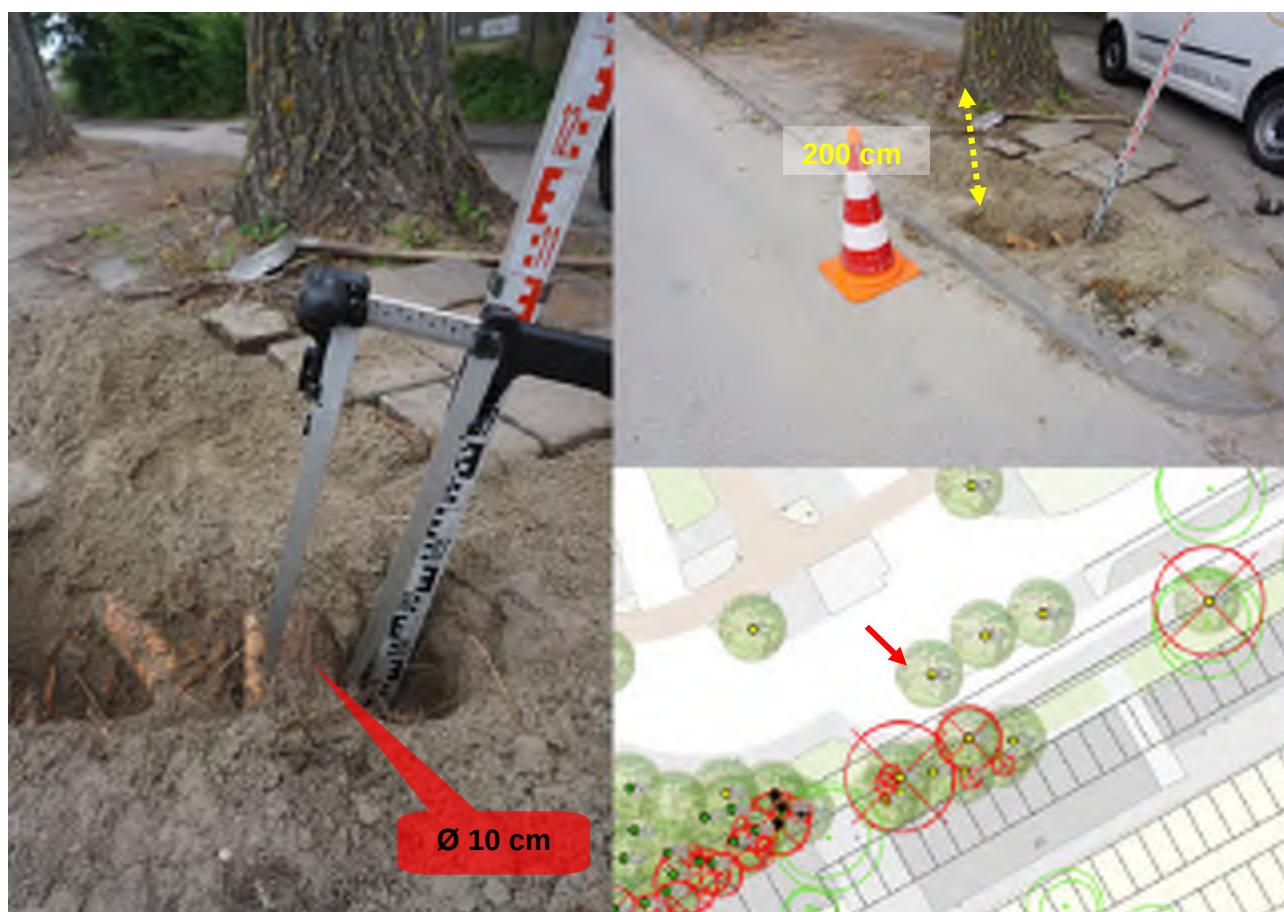
### Boomnummer 82 (Canadese populier)

**Profielsleuf 3: Overzichtsfoto en locatie (rechtsboven) en detailfoto van de profielsleuf (Links). De rode pijl rechtsonder geeft de locatie van de proefsleuf weer, de dunne belijning situeren het ontwerp.**

| Afstand -mv | Bodem | Beworteling |
|---|---|---|
| 50-70 cm | Blauw/bruin, humusarm, ijzerhoudend (roestplekken, duidend op oxidatie en reductieprocessen) zand | Extensieve fijne beworteling |
| 70-80 cm | Zwart, humeus, humeus, vochthoudend en stinkend (anaerobe geur) veen | Zeer extensieve fijne beworteling |

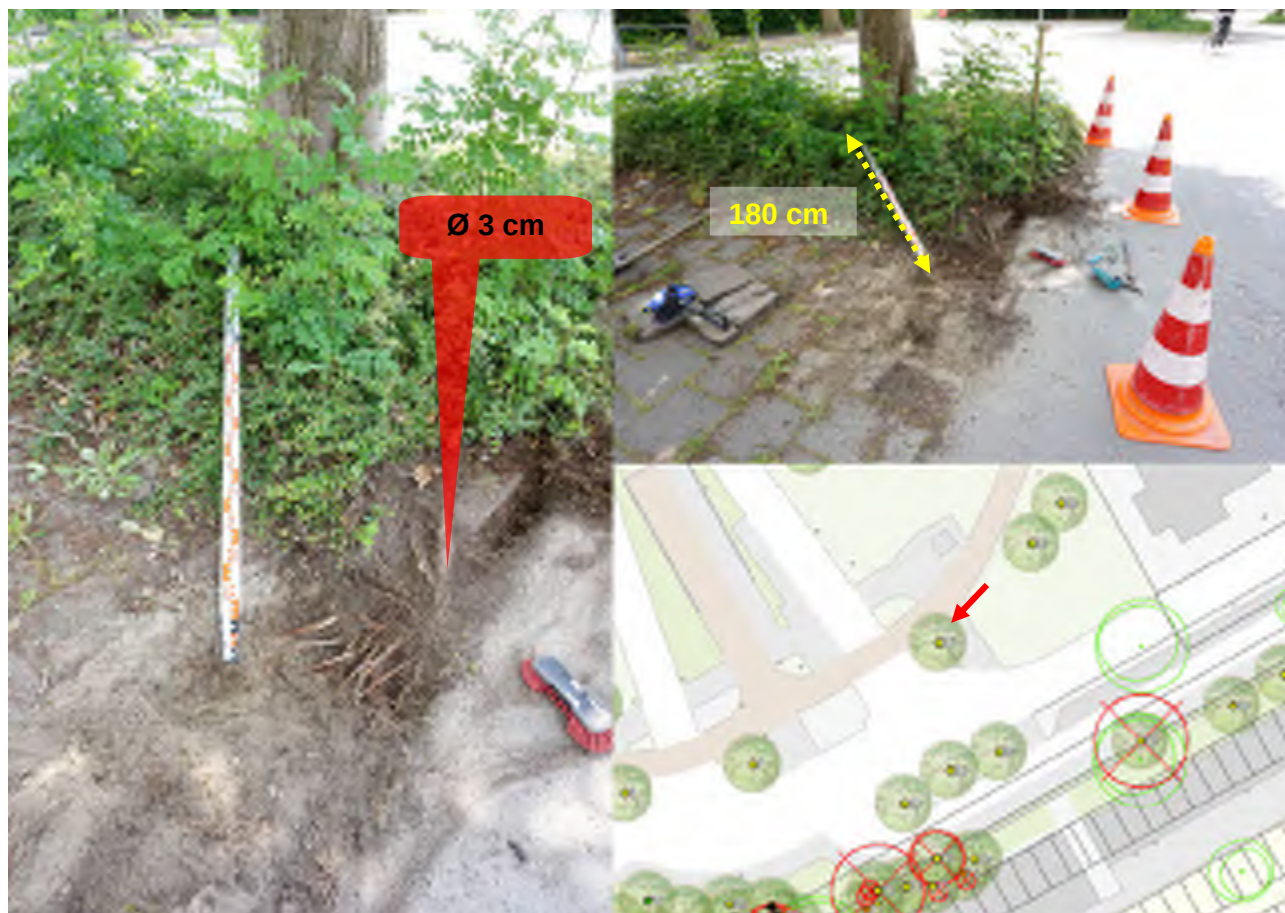
### Boomnummer 87 (Dubbelbloemige paardenkastanje)

**Profielsleuf 4: Overzichtsfoto en locatie (rechtsboven) en detailfoto van de profielsleuf (Links). De rode pijl rechtsonder geeft de locatie van de proefsleuf weer, de dunne belijning situeren het ontwerp.**

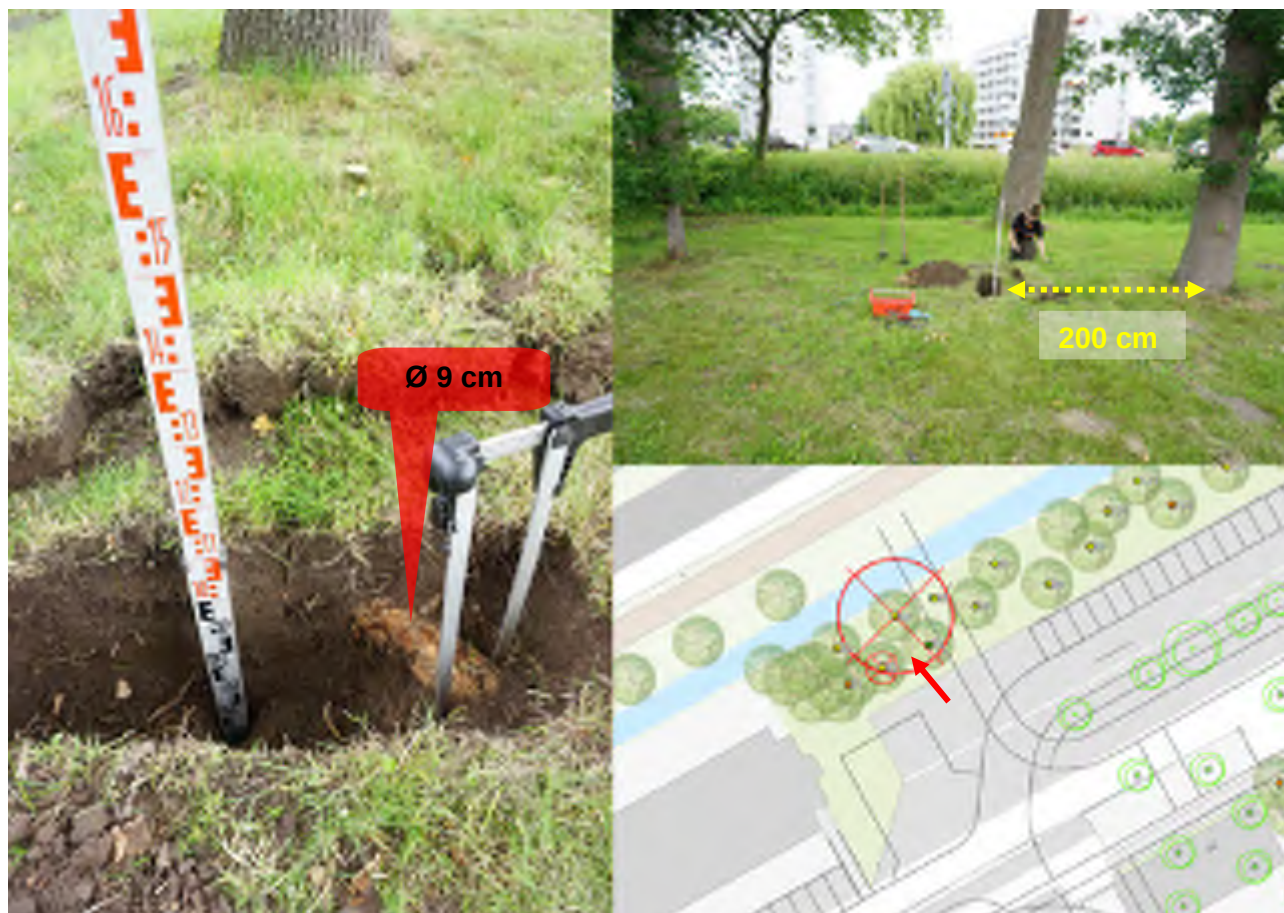
### Boomnummer 94 (Zomereik)

**Profielsleuf 5:** Overzichtsfoto en locatie (rechtsboven) en detailfoto van de profielsleuf (Links). De rode pijl rechtsonder geeft de locatie van de proefsleuf weer, de dunne belijning situeren het ontwerp.

*De profielsleuf is aan zuidwestzijde en niet noordoostzijde van boomnummer 94 gegraven, dit omdat het ontwerp tijdens de periode van het veldwerk is aangepast, waarbij het fietspad (ontsluiting van het fietsverkeer) is verlegd.*

Om de zomereik met boomnummer 94 en gewone es met boomnummer 96 te handhaven dient wortelschade zoveel mogelijk voorkomen te worden. Een optimale inrichtingsmaatregel is het creëren van een tweede maaiveld middels een 'zwevende constructie' of 'brugconstructie'. Aangezien de watergang in richting van de Voorschoterweg overbrugd dient te worden, kan het een optie zijn de brug te verlengen en op deze manier de groeiplaats van beide bomen zoveel mogelijk te sparen.

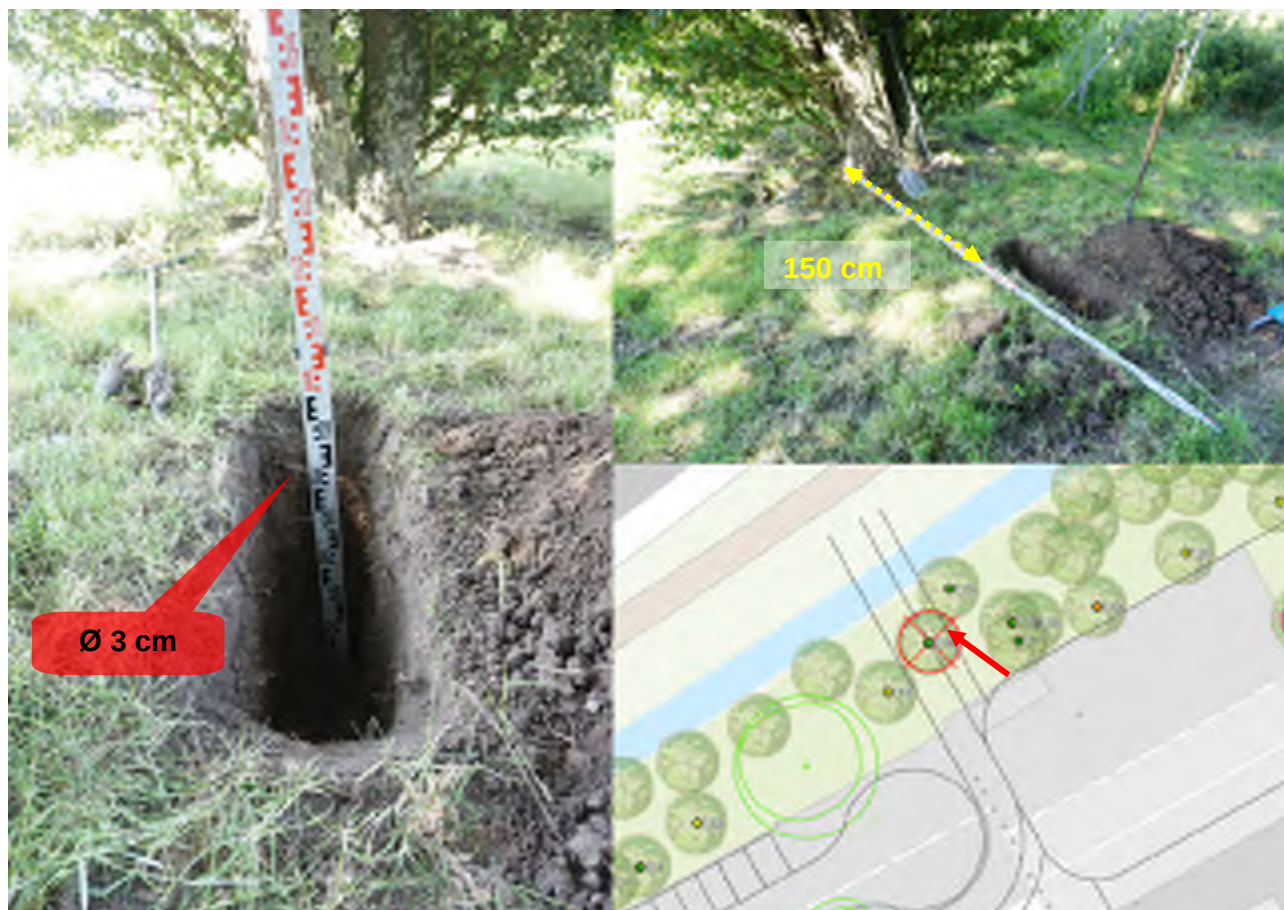
### Boomnummer 114 (Veldesdoorn)

Profielsleuf 6: Overzichtsfoto en locatie (rechtsboven) en detailfoto van de profielsleuf (Links). De rode pijl rechtsonder geeft de locatie van de proefsleuf weer, de dunne belijning situeren het ontwerp.

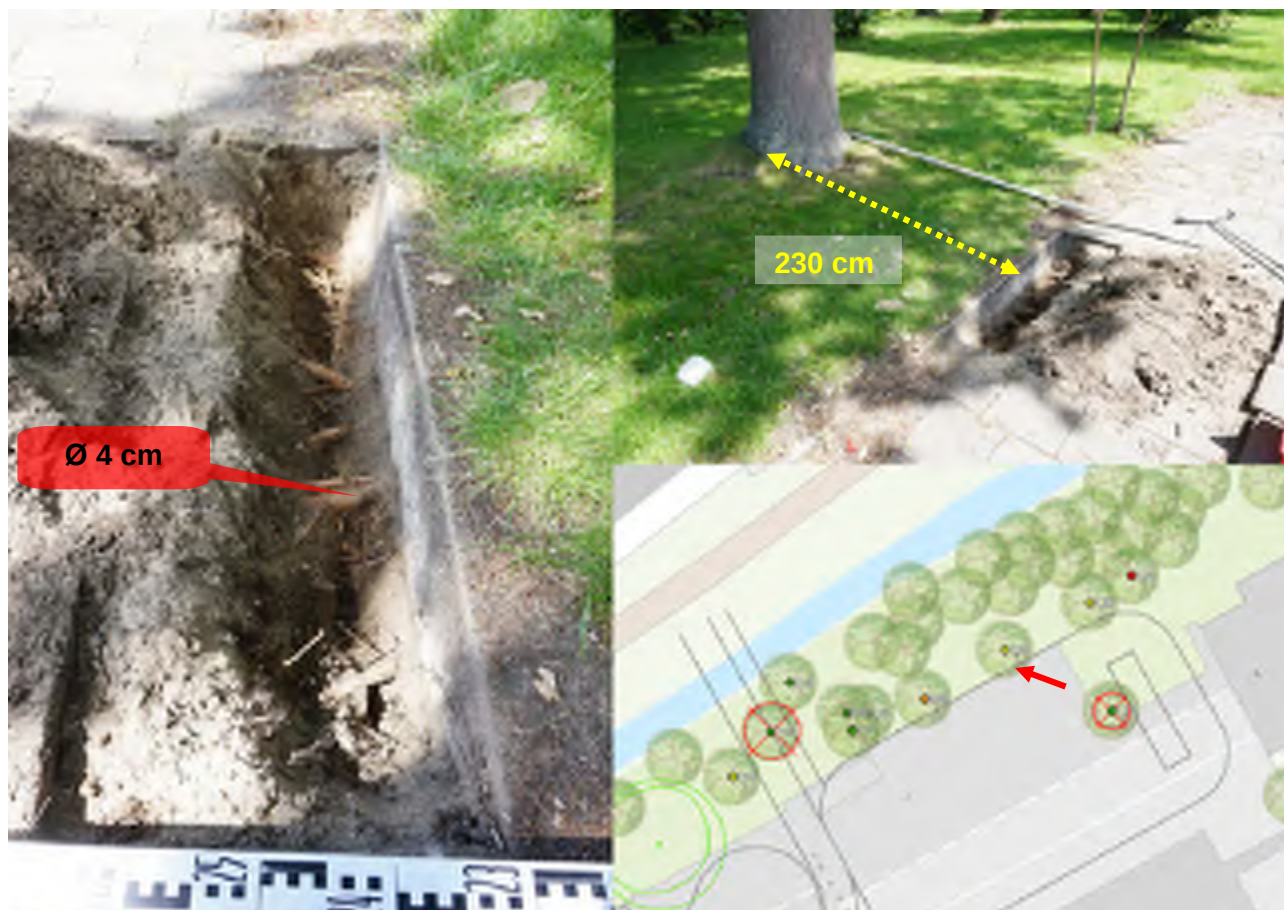
### Boomnummer 120 (Zomereik)

Profielsleuf 7: Overzichtsfoto en locatie (rechtsboven) en detailfoto van de profielsleuf (Links). De rode pijl rechtsonder geeft de locatie van de proefsleuf weer, de dunne belijning situeren het ontwerp.

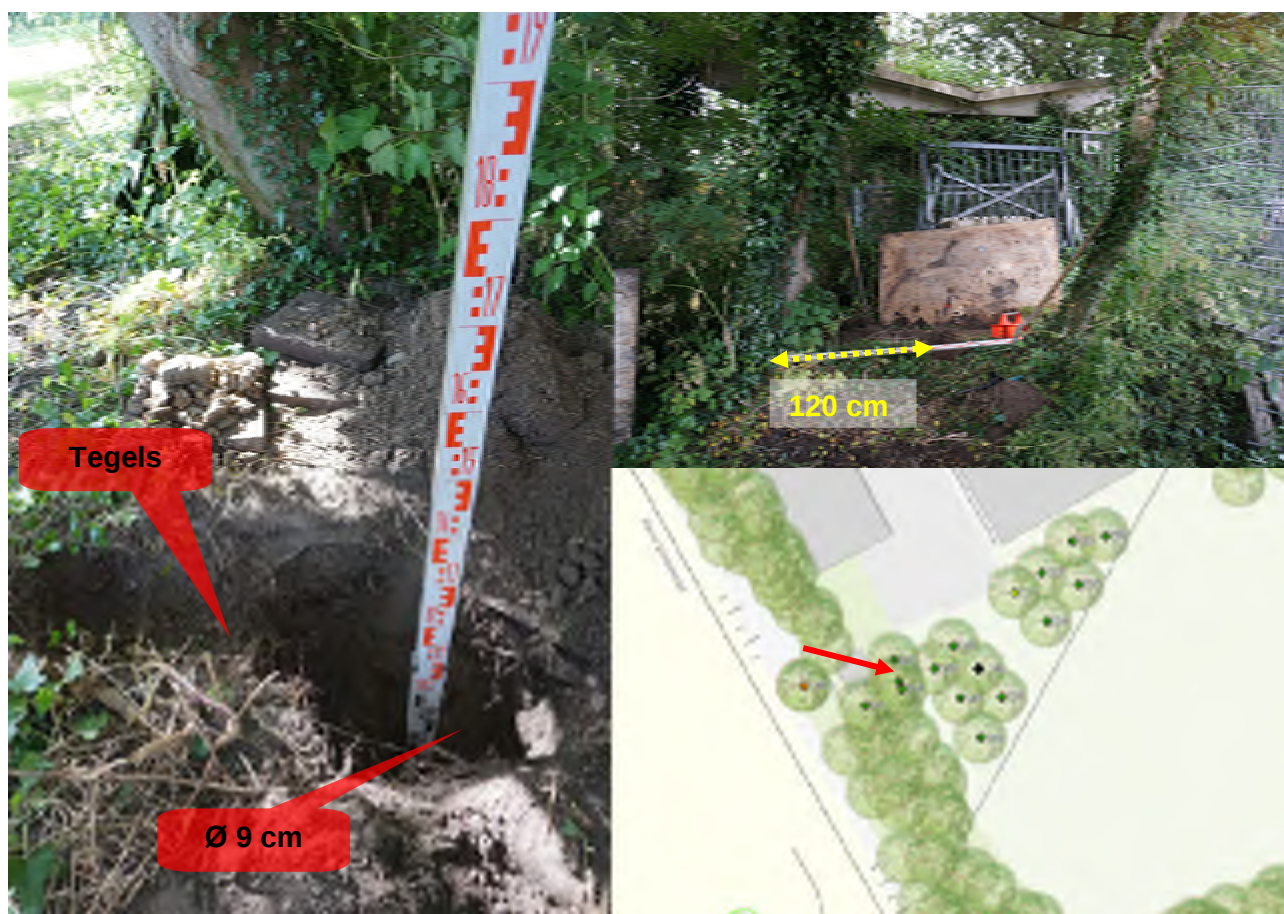
**Boomnummer 143 (Gewone esdoorn 'cv')**

**Profielsleuf 8: Overzichtsfoto en locatie (rechtsboven) en detailfoto van de profielsleuf (Links). De rode pijl rechtsonder geeft de locatie van de proefsleuf weer, de dunne belijning situeren het ontwerp.**

| Afstand -mv | Bodem | Beworteling |
|---|---|---|
| 85-100 cm | Bruin, matig humeus, zandhoudend klei met roestplekken, duidend op oxidatie en reductie processen | Extensieve fijne beworteling |
| 100-110 cm | Blauw/bruin, humusarm, veldvochtig en stinkend (anaerobe geur) klei | Zeer extensieve fijne beworteling |
