**BOOMTECHNISCHE BEOORDELING VAN TWEE  
PAARDENKASTANJES T.H.V. WITTE SINGEL 22 EN 24  
TE LEIDEN**

*- Augustus 2023 -*

BO/RA/2023.095

26 juli 2023

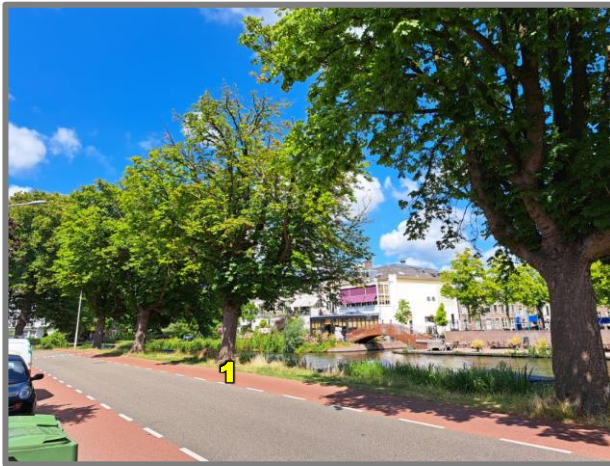
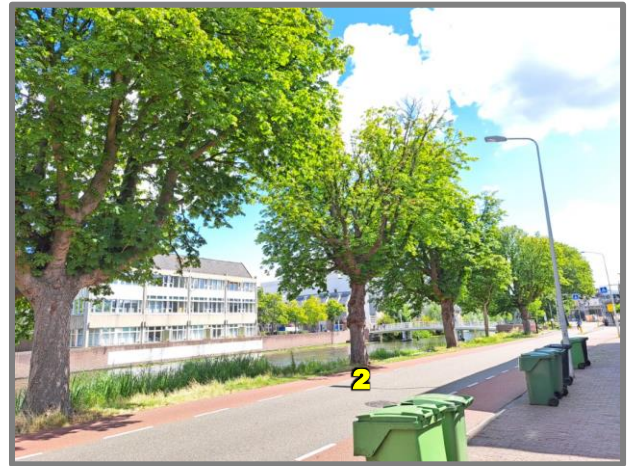
**Fig. 1:** Boom 1 (t.h.v. huis nr. 22) en boom 2 (t.h.v. het universiteitsgebouw) hebben de slechtste conditie van de rij van acht paardenkastanjes. De conditie van beide bomen is slecht als gevolg van aantasting door de Kastanjebloedingsziekte. Binnen enkele jaren zal de gehele bomenrij uit veiligheidsoverwegingen vervangen moeten worden.

- ⇒ Kappen < 3 maanden.
- ⇒ Herplant met twee nieuwe bomen eind 2023, maar met een andere boomsoort.

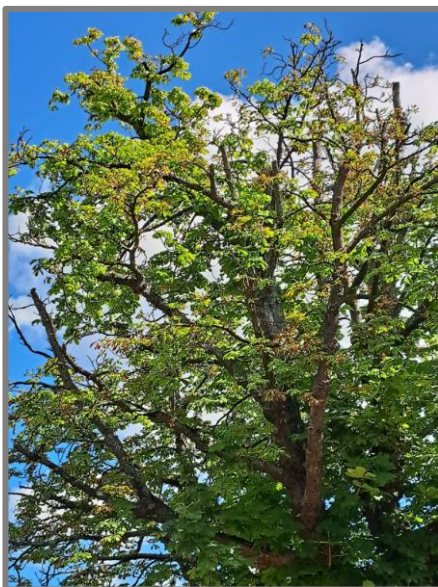
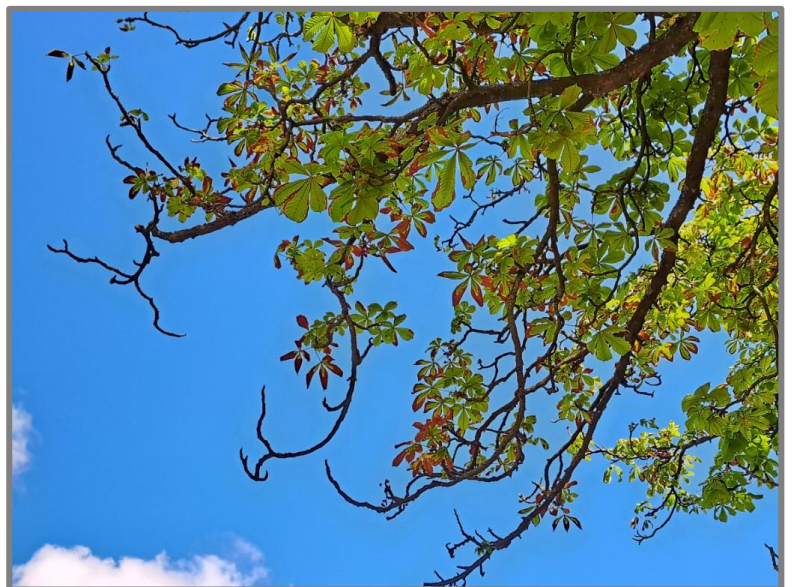
**Fig. 2:** Boom 1 is al meermaals gesnoeid om afgestorven takken te verwijderen. De resterende kroon is sterk ontsierd en de sterfte van takken en twijgen is een voortdurend proces. De boom zal binnen een paar jaar nagenoeg afgestorven zijn en wordt in toenemende mate gevaarlijk voor zijn omgeving.

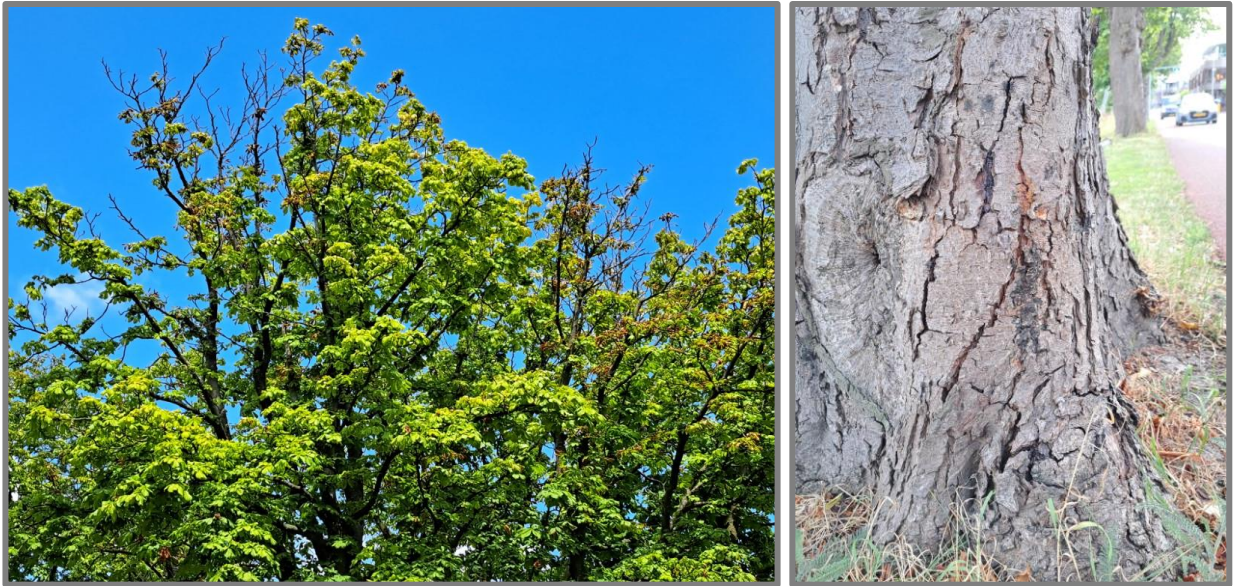
*Fig. 3: Ook boom 2 is afstervend als gevolg van een gevorderde aantasting van de Kastanjebloedingsziekte. Op de stamvoet, stambasis en in de kroon zijn de kenmerkende zwarte bloedingsplekken zichtbaar.*
