## BOOMADVIES GEWONE ES

### BOOMNUMMER 2030273

| Algemene gegevens | |
|---|---|
| Opdrachtgever | Gemeente Leiden |
| Locatie | Haagweg |

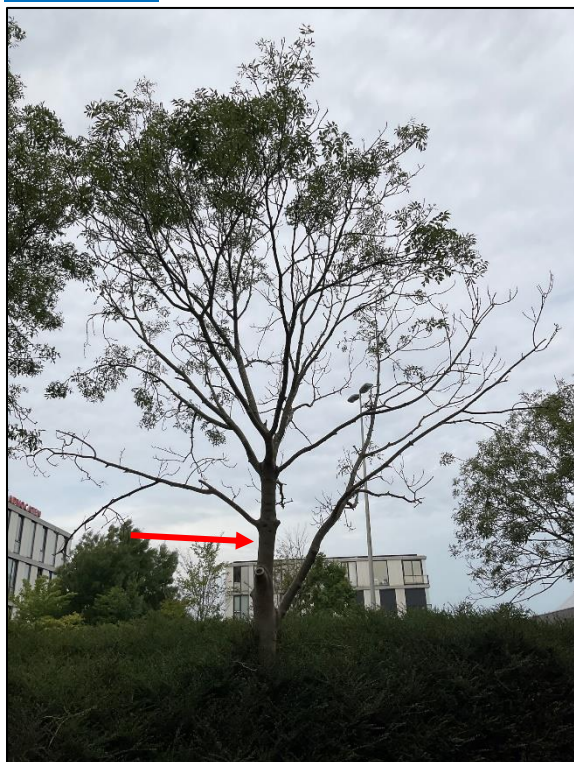
De boom is middels rode pijl gemarkeerd

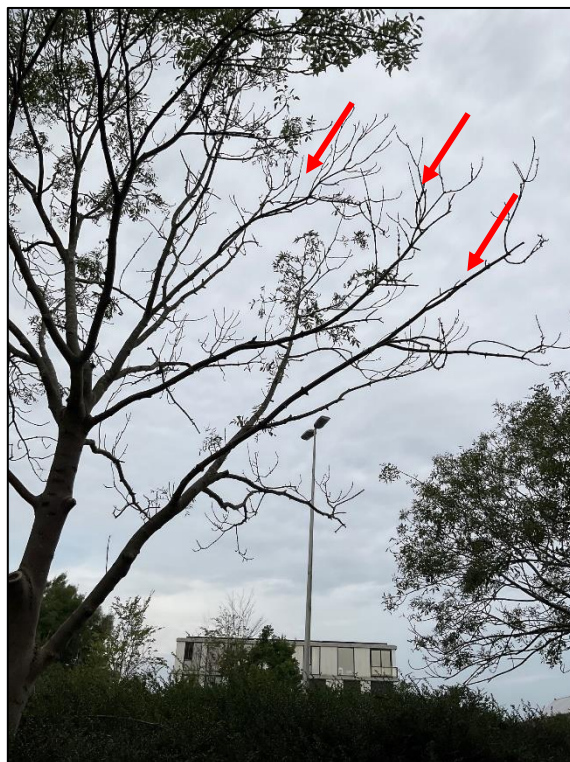
In de kroon zijn symptomen van essentaksterfte aangetroffen. Essentaksterfte is een schimmelaantasting, die veroorzaakt wordt door het essenvlieskelkje (*Hymenoscyphus fraxineus*). De schimmel verstoort de sapstroom waardoor er twijg- en taksterfte ontstaat.

- De conditie van de boom is slecht (afstervingsverschijnselen).
- De kroon is voor meer dan 50% aangetast door essentaksterfte. Het betreft een onomkeerbare aantasting.

Diverse gesteltakken zijn (nagenoeg) volledig afgestorven

Er is sprake van een slechte toekomstverwachting. Vanwege de aantasting door de essentaksterfte is de boom niet duurzaam te beheren. Het advies is de boom binnen 6 maanden te laten verwijderen.
