**BOOMTECHNISCHE BEOORDELING VAN DRIE BOMEN  
AAN DE ZAAANSTRAAT EN KASTEELHOF TE LEIDEN**

*- September 2023 -*

BO/RA/2023.097

31 augustus 2023

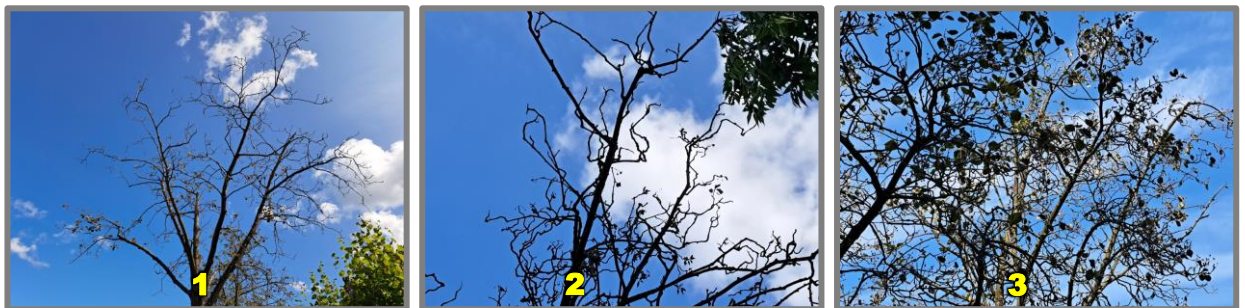
| <b>Conditie</b> | De drie bomen hebben allemaal een sterk verminderde conditie, hetgeen o.a. wordt gebaseerd op het vertakkingspatroon van de kroon en de slechte bladbezetting. <u>Boom 2</u> is geheel afgestorven. <u>Boom 1</u> en <u>boom 3</u> zijn afstervend. |
| <b>Kroon</b> | <u>Boom 1 t/m 3</u> : Alle drie bomen hebben een teruglopend vertakkingspatroon en een zeer slechte bladbezetting. De kroon van boom 2 is geheel afgestorven en heeft derhalve geen blad meer. |

Alle drie bomen hebben een sterk verminderde conditie waarbij boom 2 al geheel is afgestorven. Boom 1 en boom 2 zijn afstervend en hebben derhalve een sterk verminderde levensverwachting.

*Fig. 1: De drie bomen hebben allemaal een slechte conditie. Boom 1 en boom 3 zijn afstervend en boom 2 is al geheel afgestorven. Geadviseerd wordt om deze bomen te kappen en te vervangen voor nieuwe bomen in plantseizoen 2023 - 2024.*

- ⇒ Kappen van boom 1, 2 en 3 < 3 maanden (najaar 2023).
- ⇒ Herplanten in plantseizoen 2023 / 2024, maar uitsluitend na het aanleggen van een voldoende ruime ondergrondse groeiplaats.
- ⇒ Kappen en vervangen van de gehele rij meelbessen in de Zaanstraat. Deze bomen hebben allen al vele jaren een sterk verminderde conditie. De bomen dragen nauwelijks nog bij aan het sieren van het straatbeeld, aan het opnemen van CO<sub>2</sub>, het afvangen van fijnstof en van regenpieken.
