## *BOOMADVIES NOORSE ESDOORN*

### *BOOMNUMMER 401246*

| Algemene gegevens | |
|---|---|
| <b>Opdrachtgever</b> | Gemeente Leiden |
| <b>Locatie</b> | Akkerhoornbloem t.h.v. nummer 10 |

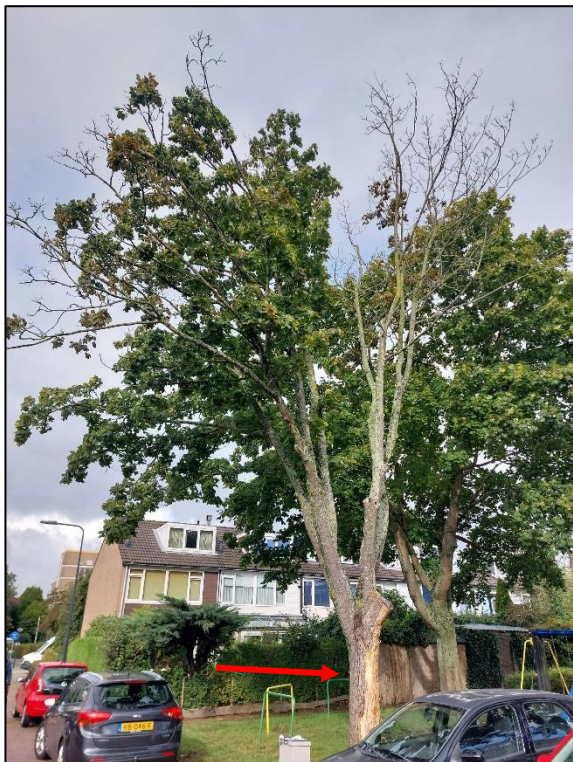
De conditie (groei) van de boom is als slecht beoordeeld. Er is sprake van vergevorderde afstervingsverschijnselen waarbij ruim 50% van de kroon is afgestorven.

De boom is middels rode pijl gemarkeerd

Er is sprake van een slechte toekomstverwachting. Vanwege de aantasting van de (echte) honingzwam is de boom niet duurzaam te beheren. Het advies is de boom **binnen 1 maand** te laten verwijderen.

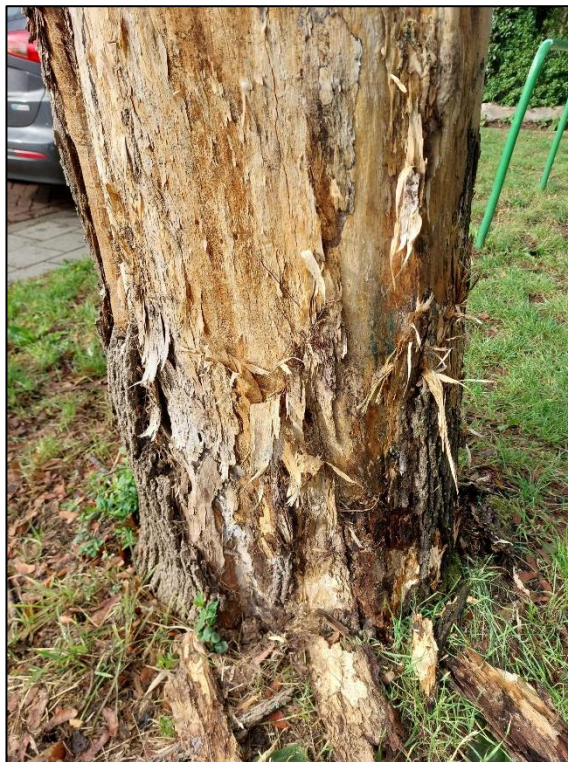
De stam en stamvoet zijn ontbast en oppervlakkig onderhevig aan houtrot. Op de stam zijn zwarte schimmeldraden van de (echte) honingzwam aanwezig. De honingzwam is een parasitaire schimmelaantasting die het cambium aantast. Daarnaast worden ondergronds de wortel aangetast. Als gevolg van de aantasting wordt de boom gevoelig voor windworp en/of sterft de boom af. Er is een zone van 90 cm breed aangetast, met een stamomtrek van ongeveer 180 cm. Ongeveer de helft van de stamomtrek is aangetast door de echte honingzwam.

- De conditie van de boom is slecht.
- De stam en stamvoet zijn aangetast door houtrot als gevolg van een aantasting door de echte honingzwam. Er is in de huidige situatie sprake van een verhoogde kans op tak- en/of stambreuk en/of instabiliteit.

Circa 50% van de stamomtrek is aangetast door de honingzwam.

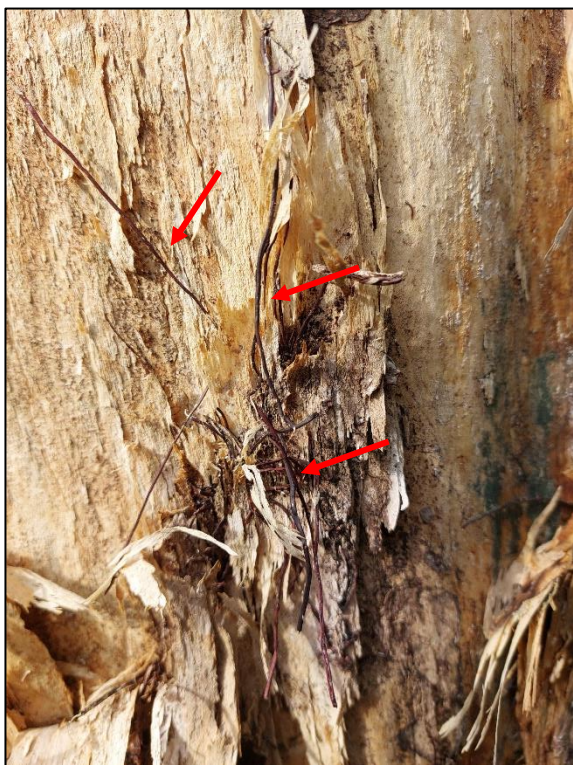
Zwarte schimmeldraden van de honingzwam.
