**Gecertificeerde Asbestinventarisatie van een gedeelte van  
een bedrijfspand (EKP gebouw) op de locatie  
Parallelweg 23 te 's-Hertogenbosch**

**Rapportage conform Procecertificaat Asbestinventarisatie**

Opdrachtgever : Avans Hogeschool  
Contactpersoon : Dhr. T. Vissers  
Inventarisatiebureau : Van Vleuten Consult bv  
SCA-code : 07-D070112  
Projectnummer : CV17111ASB  
Rapportnummer : CV17111ASB-RAP\_01  
Versienummer : 1.0  
Datum autorisatie : 20 april 2017

Projectlocatie : Parallelweg 23 te 's-Hertogenbosch  
Bouwwerk(en) of object : Gedeelte van een bedrijfspand (EKP gebouw)

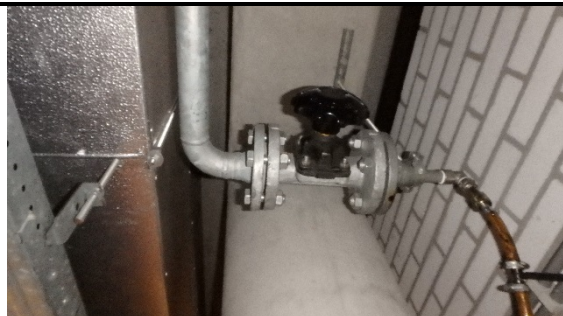
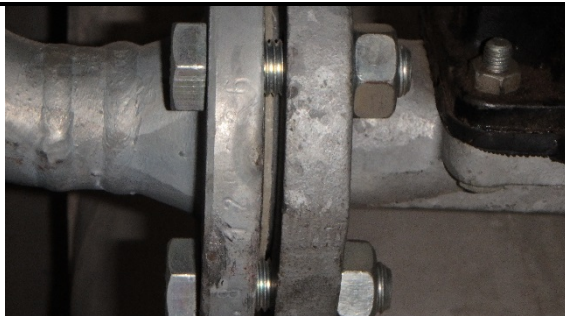
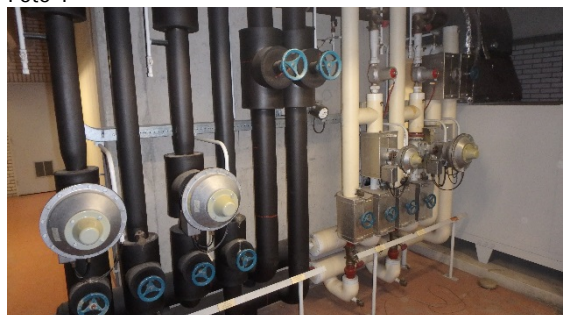
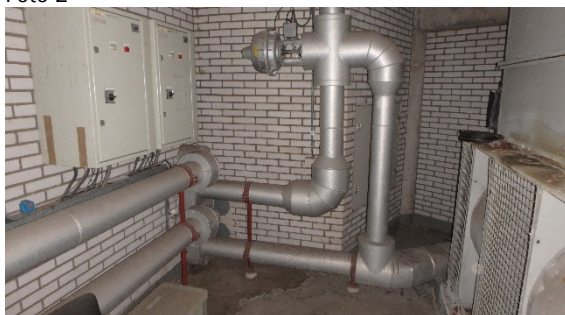
Tabel 2.1

| Bron 01 | | | | | |
|---|---|---|---|--|---|
| Type product, toepassing<br>Asbestpakking, flenspakking | | | Locatie<br>Dakopbouw 1 | | |
| Bevestiging<br>Geklemd | | Hoeveelheid<br>83 stuks | Beschadigd<br>Licht | | Verweerd<br>Licht |
| M1 | chrysotiel | 30 – 60 % | | | |
| Opmerkingen: In de gehele dakopbouw zijn willekeurig asbesthoudende en asbestvrije pakkingen toegepast. Tussen deze pakkingen kan geen onderscheid worden gemaakt. Derhalve zijn alle pakkingen opgenomen als asbesthoudend. | | | | | |

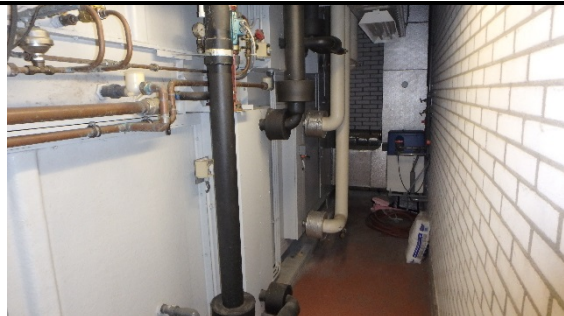
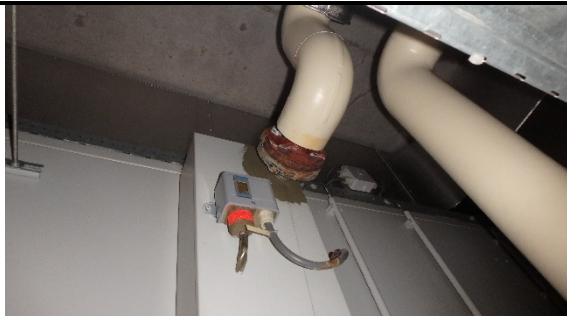
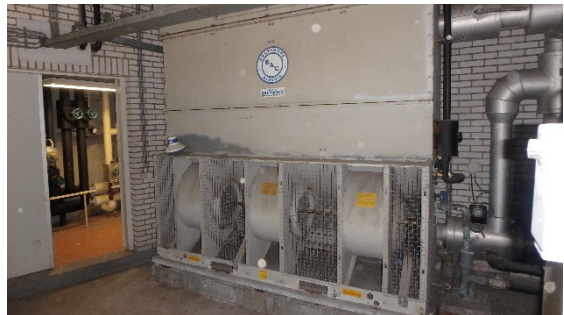
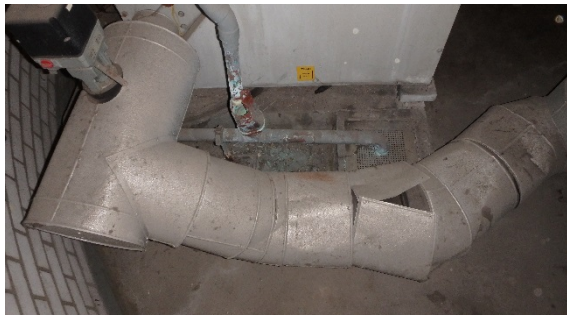
Tabel 2.2

| Bron 02 | | | | | |
|---|--|---|---|--|---|
| Installaties met asbestflenspakking | | | Dakopbouw 1 | | |
| Geklemd | | 4 installaties | Licht | | Licht |
| M2 | | chrysotiel | 30 – 60 % | | |
| Opmerkingen: Aan de 4 installaties, zowel van Holland Heating als van Baltimore zijn asbesthoudende pakkingen aangetroffen. Inspectie in de installaties was niet mogelijk. Gezien de functie van bouwjaar van de installaties is aangenomen dat deze pakkingen ook in de installaties zijn toegepast. Derhalve dienen de gehele installaties als asbesthoudend te worden verwijderd. | | | | | |

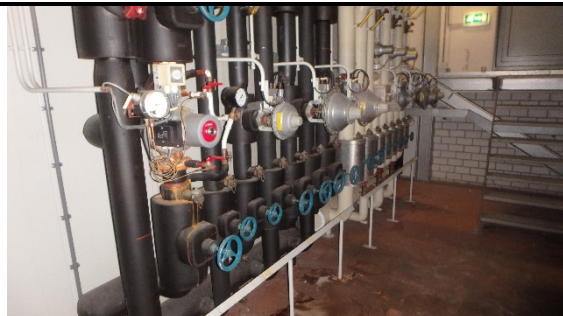
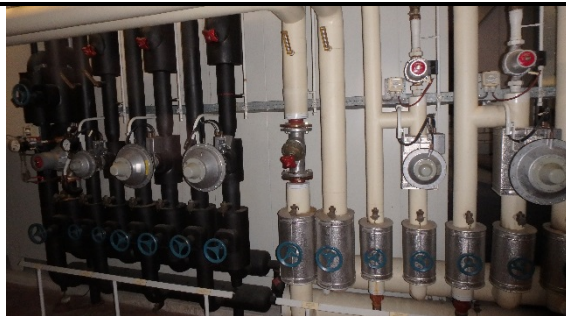
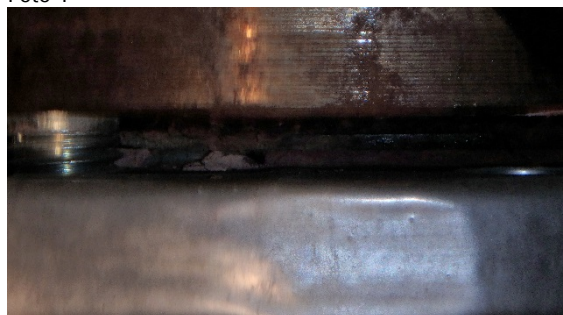
Tabel 2.3

| Bron 03 | | | | | |
|---|---|---|---|--|---|
| Type product, toepassing<br>Asbestpakking, flenspakking | | | Locatie<br>Dakopbouw 2 | | |
| Bevestiging<br>Geklemd | | Hoeveelheid<br>150 stuks | Beschadigd<br>Licht | | Verweerd<br>Licht |
| M3 | chrysotiel | 30 – 60 % | | | |
| Opmerkingen: In de gehele dakopbouw zijn willekeurig asbesthoudende en asbestvrije pakkingen toegepast. Tussen deze pakkingen kan geen onderscheid worden gemaakt. Derhalve zijn alle pakkingen opgenomen als asbesthoudend. | | | | | |

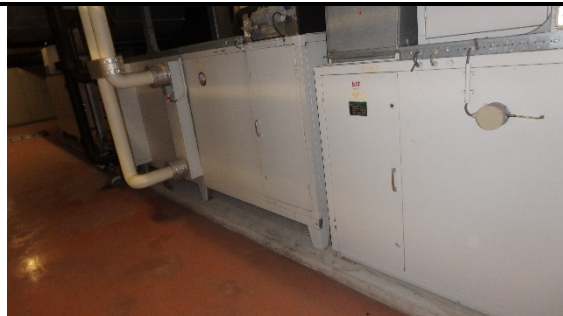
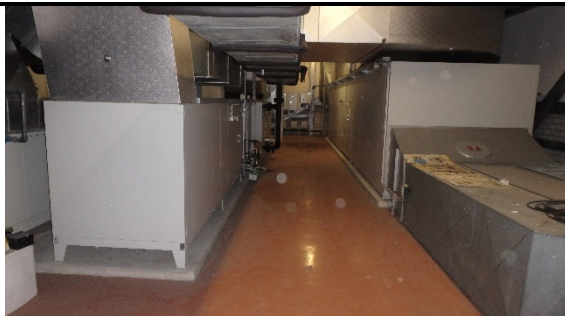
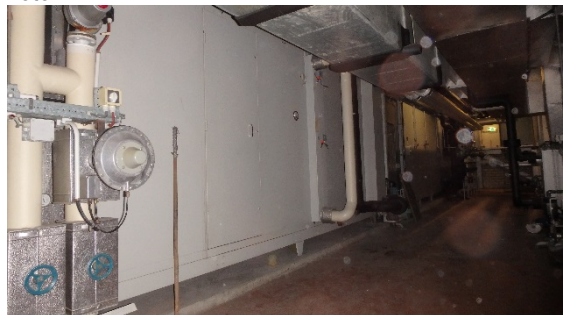
Tabel 2.4

| Bron 04 | | | | | |
|---|--|---|---|--|---|
| Type product, toepassing<br>Installaties met asbestflenspakking | | | Locatie<br>Dakopbouw 2 | | |
| Opmerkingen: Aan de 4 installaties van Holland Heating zijn asbesthoudende pakkingen aangetroffen. Inspectie in de installaties was niet mogelijk. Gezien de functie van bouwjaar van de installaties is aangenomen dat deze pakkingen ook in de installaties zijn toegepast. Derhalve dienen de gehele installaties als asbesthoudend te worden verwijderd. | | | | | |

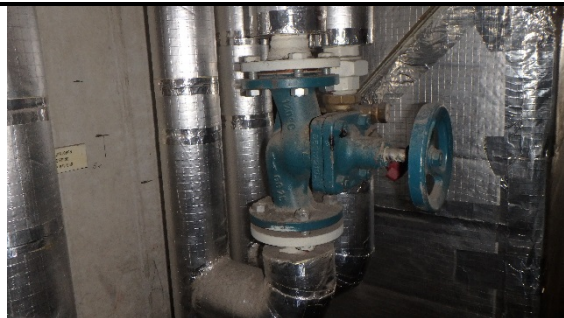
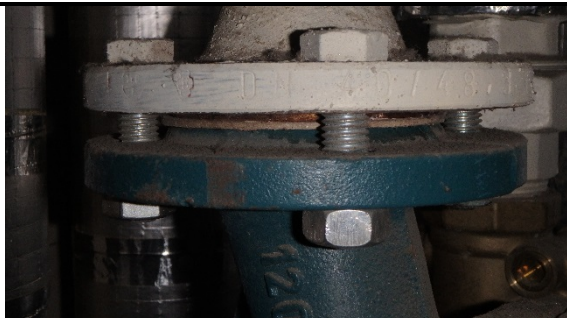
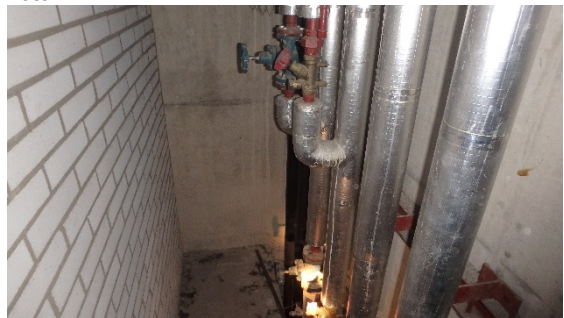
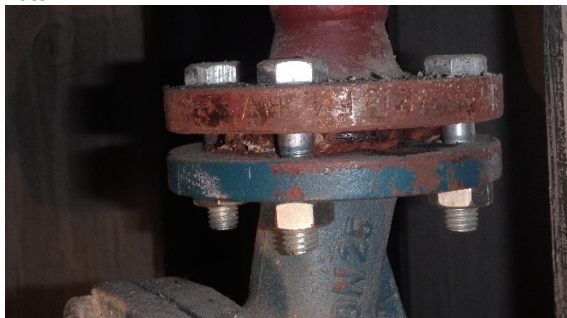
Tabel 2.5

| Bron 05 | | | | | |
|---|---|---|---|--|---|
| Opmerkingen: In de gehele leidingschacht zijn willekeurig asbesthoudende en asbestvrije pakkingen toegepast. Tussen deze pakkingen kan geen onderscheid worden gemaakt. Derhalve zijn alle pakkingen opgenomen als asbesthoudend. | | | | | |

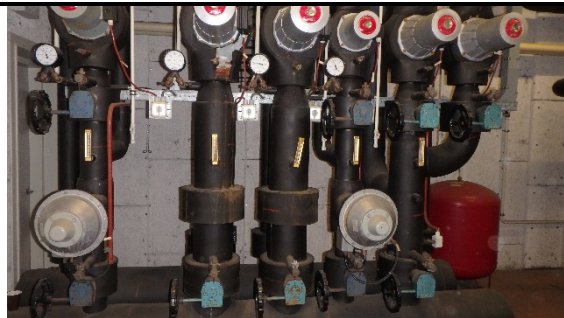
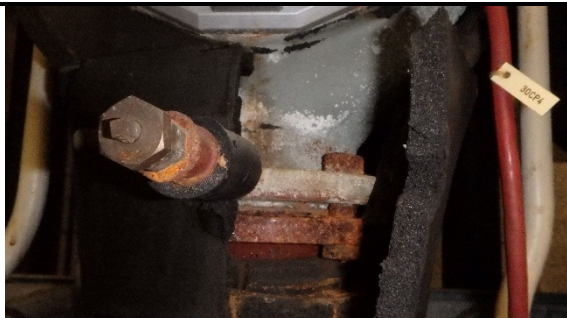
Tabel 2.6

| Bron 06 | | | | | |
|---|---|---|---|--|---|
| Opmerkingen: In de gehele compressorruimte zijn willekeurig asbesthoudende en asbestvrije pakkingen toegepast. Tussen deze pakkingen kan geen onderscheid worden gemaakt. Derhalve zijn alle pakkingen opgenomen als asbesthoudend. | | | | | |

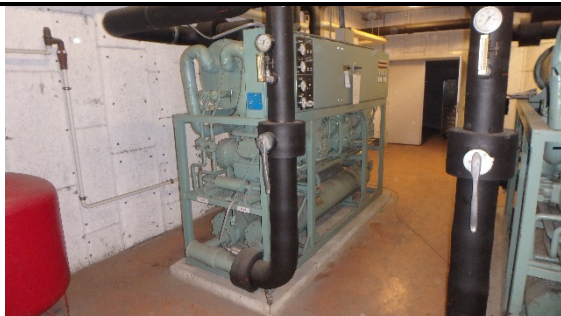
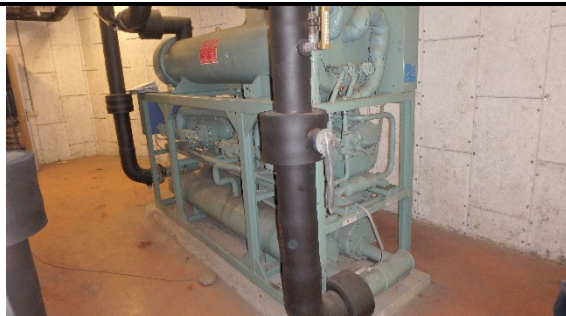
Tabel 2.7

| Bron 07 | | | | | |
|---|---|---|---|--|---|
| Opmerkingen: Aan de 2 installaties van Carrier zijn asbesthoudende pakkingen aangetroffen. Inspectie in de installaties was niet mogelijk. Gezien de functie van bouwjaar van de installaties is aangenomen dat deze pakkingen ook in de installaties zijn toegepast. Derhalve dienen de gehele installaties als asbesthoudend te worden verwijderd. | | | | | |

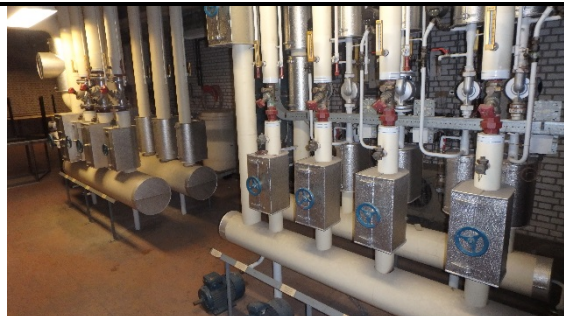
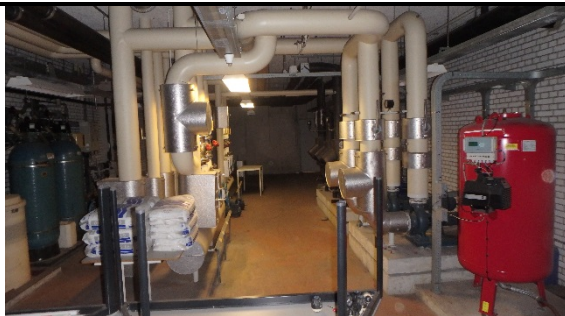
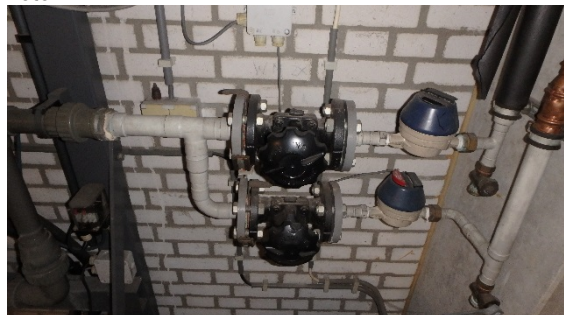
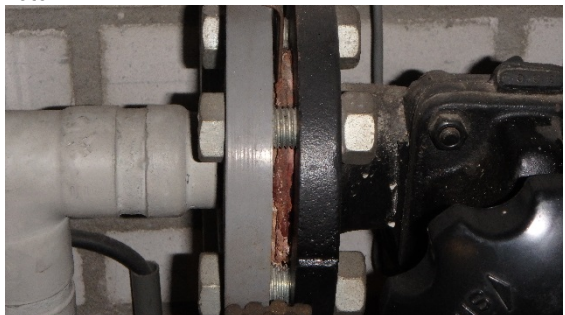
Tabel 2.8

| Bron 08 | | | | | | | |
|---|--|---|---|---|---|---|---|
| Opmerkingen: In de gehele technische ruimte op verdieping 1 zijn willekeurig asbesthoudende en asbestvrije pakkingen toegepast. Tussen deze pakkingen kan geen onderscheid worden gemaakt. Derhalve zijn alle pakkingen opgenomen als asbesthoudend. | | | | | | | |

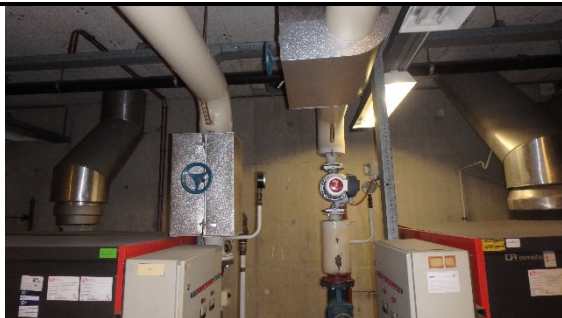
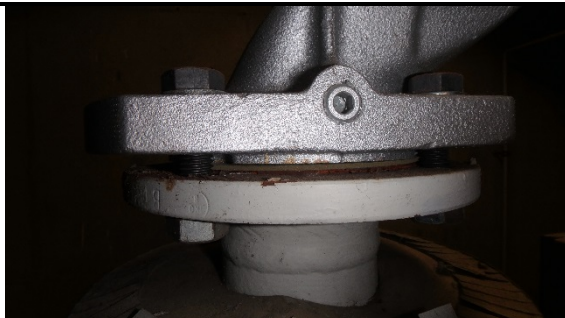
Tabel 2.9

| Bron 09 | | | | | |
|---|---|---|---|--|---|
| Opmerkingen: In de gehele cv-ruimte zijn willekeurig asbesthoudende en asbestvrije pakkingen toegepast. Tussen deze pakkingen kan geen onderscheid worden gemaakt. Derhalve zijn alle pakkingen opgenomen als asbesthoudend. | | | | | |

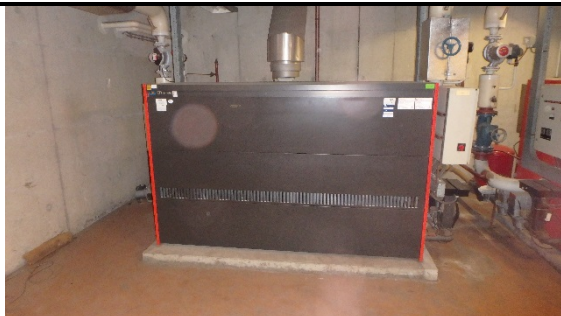
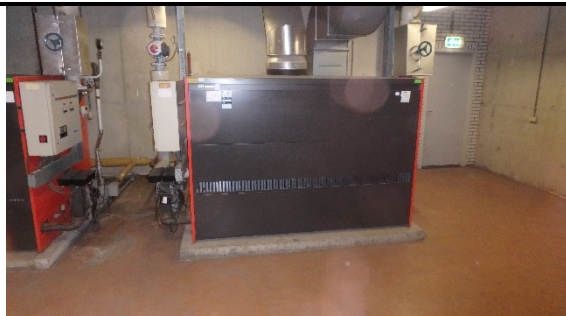
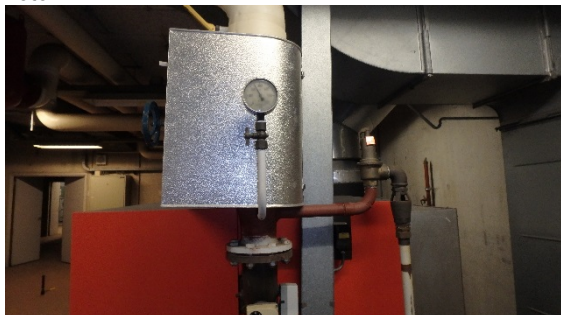
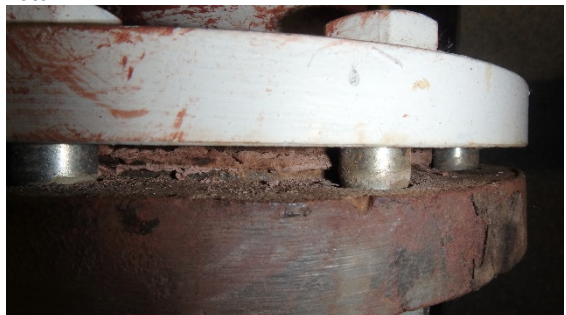
Tabel 2.10

| Opmerkingen: Aan de 2 installaties van Remeha zijn asbesthoudende pakkingen aangetroffen. Inspectie in de installaties was niet mogelijk. Gezien de functie van bouwjaar van de installaties is aangenomen dat deze pakkingen ook in de installaties zijn toegepast. Derhalve dienen de gehele installaties als asbesthoudend te worden verwijderd. | | | | | |

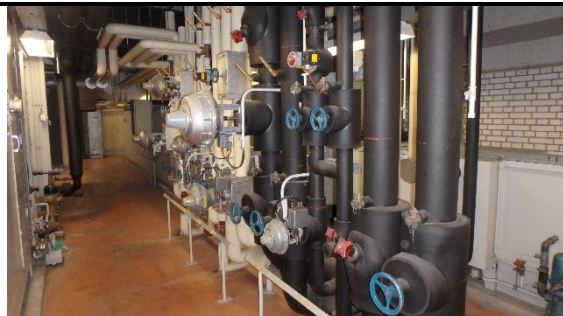
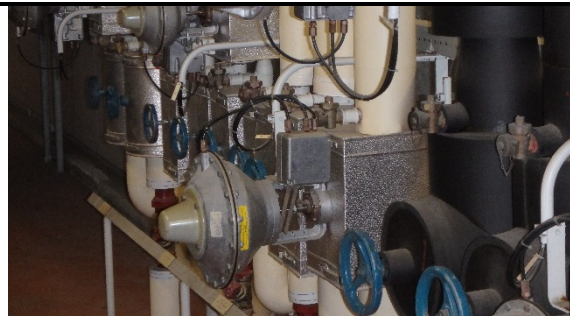
Tabel 2.11

| Bron 11 | | | | | |
|---|---|---|---|--|---|
| Opmerkingen: In de gehele luchtbehandelingsruimte zijn willekeurig asbesthoudende en asbestvrije pakkingen toegepast. Tussen deze pakkingen kan geen onderscheid worden gemaakt. Derhalve zijn alle pakkingen opgenomen als asbesthoudend. | | | | | |

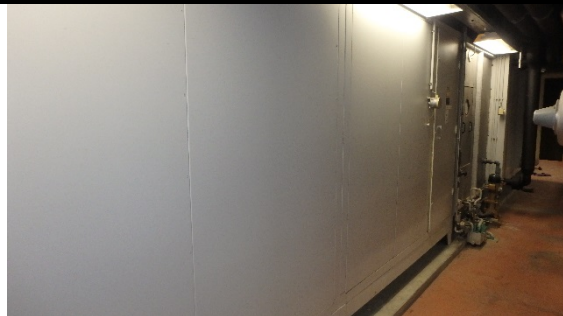
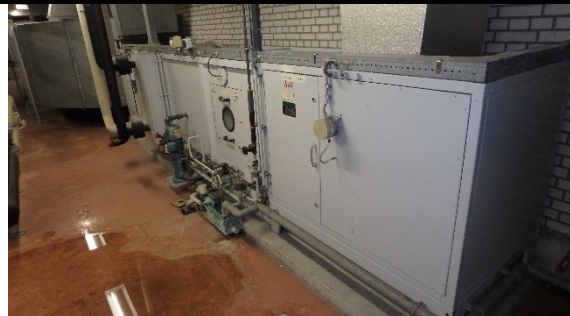
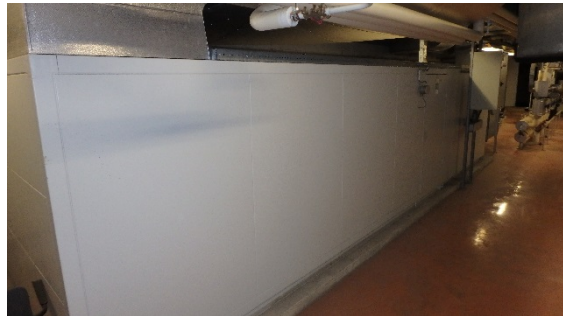
Tabel 2.12

Opmerkingen: Aan de 3 installaties van Holland Heating zijn asbesthoudende pakkingen aangetroffen. Inspectie in de installaties was niet mogelijk. Gezien de functie van bouwjaar van de installaties is aangenomen dat deze pakkingen ook in de installaties zijn toegepast. Derhalve dienen de gehele installaties als asbesthoudend te worden verwijderd.

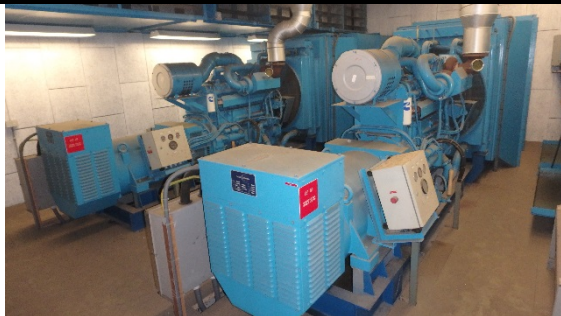
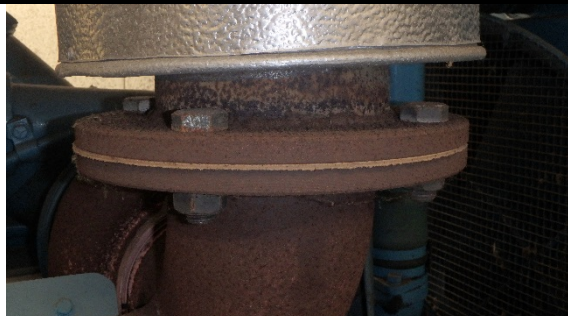
Tabel 2.13

| Bron 13 | | | | | |
|---|---|---|---|--|---|
| Opmerkingen: Aan de 2 noodaggregaten zijn asbesthoudende pakkingen aangetroffen. Inspectie in de installaties was niet mogelijk. Gezien de functie van bouwjaar van de installaties is aangenomen dat deze pakkingen ook in de installaties zijn toegepast. Derhalve dienen de gehele installaties als asbesthoudend te worden verwijderd. | | | | | |

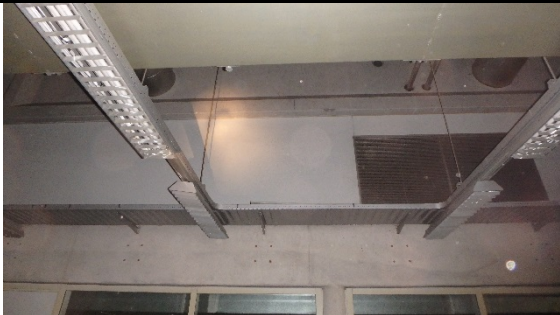
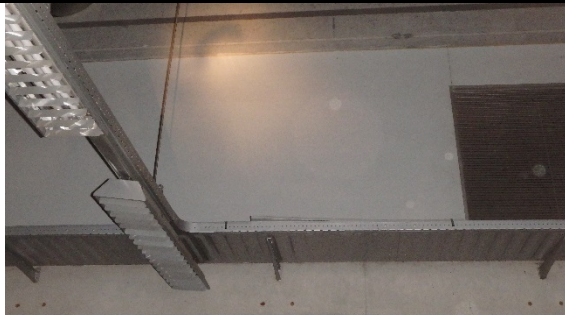
**Tabel 2.14 Asbestvrij materiaal**

| Asbestvrij materiaal | | | | | |
|---|---|---|---|--|--|
| Opmerkingen: ASBESTVRIJ | | | | | |

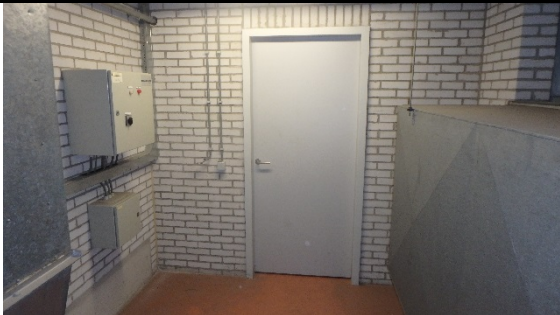
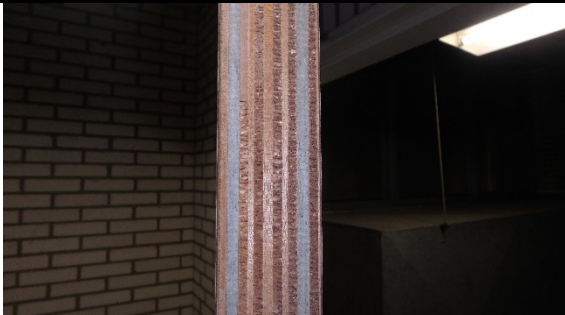
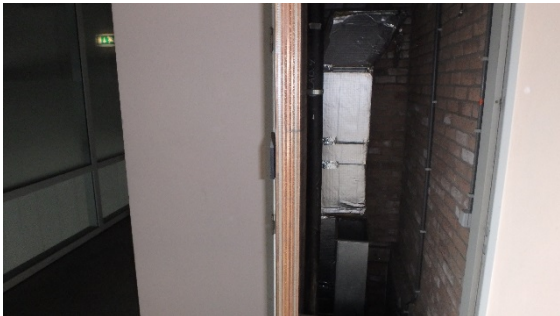
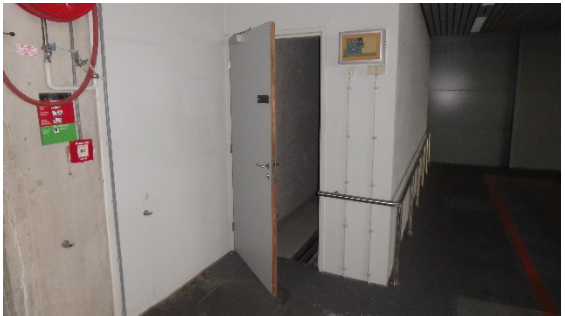
Tabel 2.15 Asbestvrij materiaal

| Asbestvrij materiaal | | | | | |
|---|---|---|---|--|--|
| Opmerkingen: ASBESTVRIJ<br>Dezelfde deuren zijn door het gehele bedrijfspand toegepast, voornamelijk bij de technische ruimtes | | | | | |

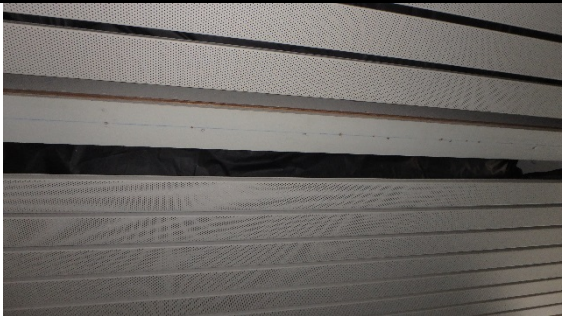
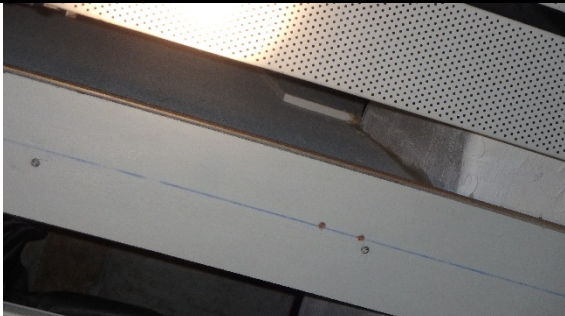
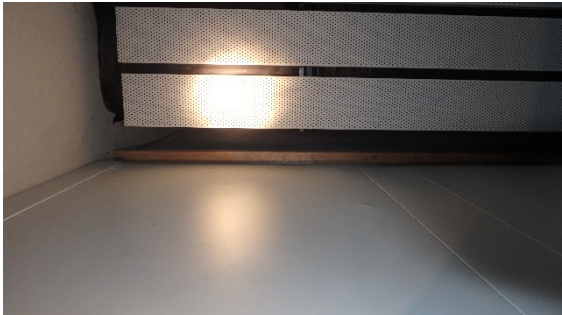
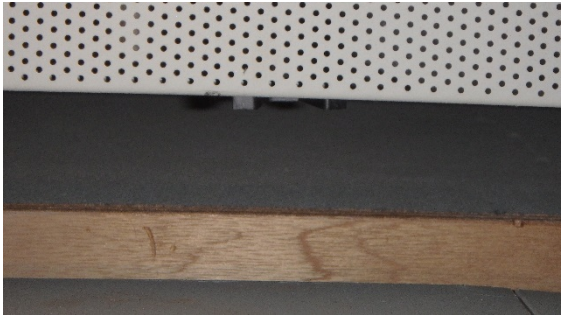
**Tabel 2.16 Asbestvrij materiaal**

| Asbestvrij materiaal | | | | | |
|---|---|---|---|--|--|
| De platen zijn toegepast boven later geplaatste systeemwanden. Deze zijn tijdens de veldwerkzaamheden als niet asbestverdacht beoordeeld. Echter gezien het feit dat deze wanden verwijderd worden en hierover onduidelijkheid kan ontstaan zijn deze bemonsterd. | | | | | |

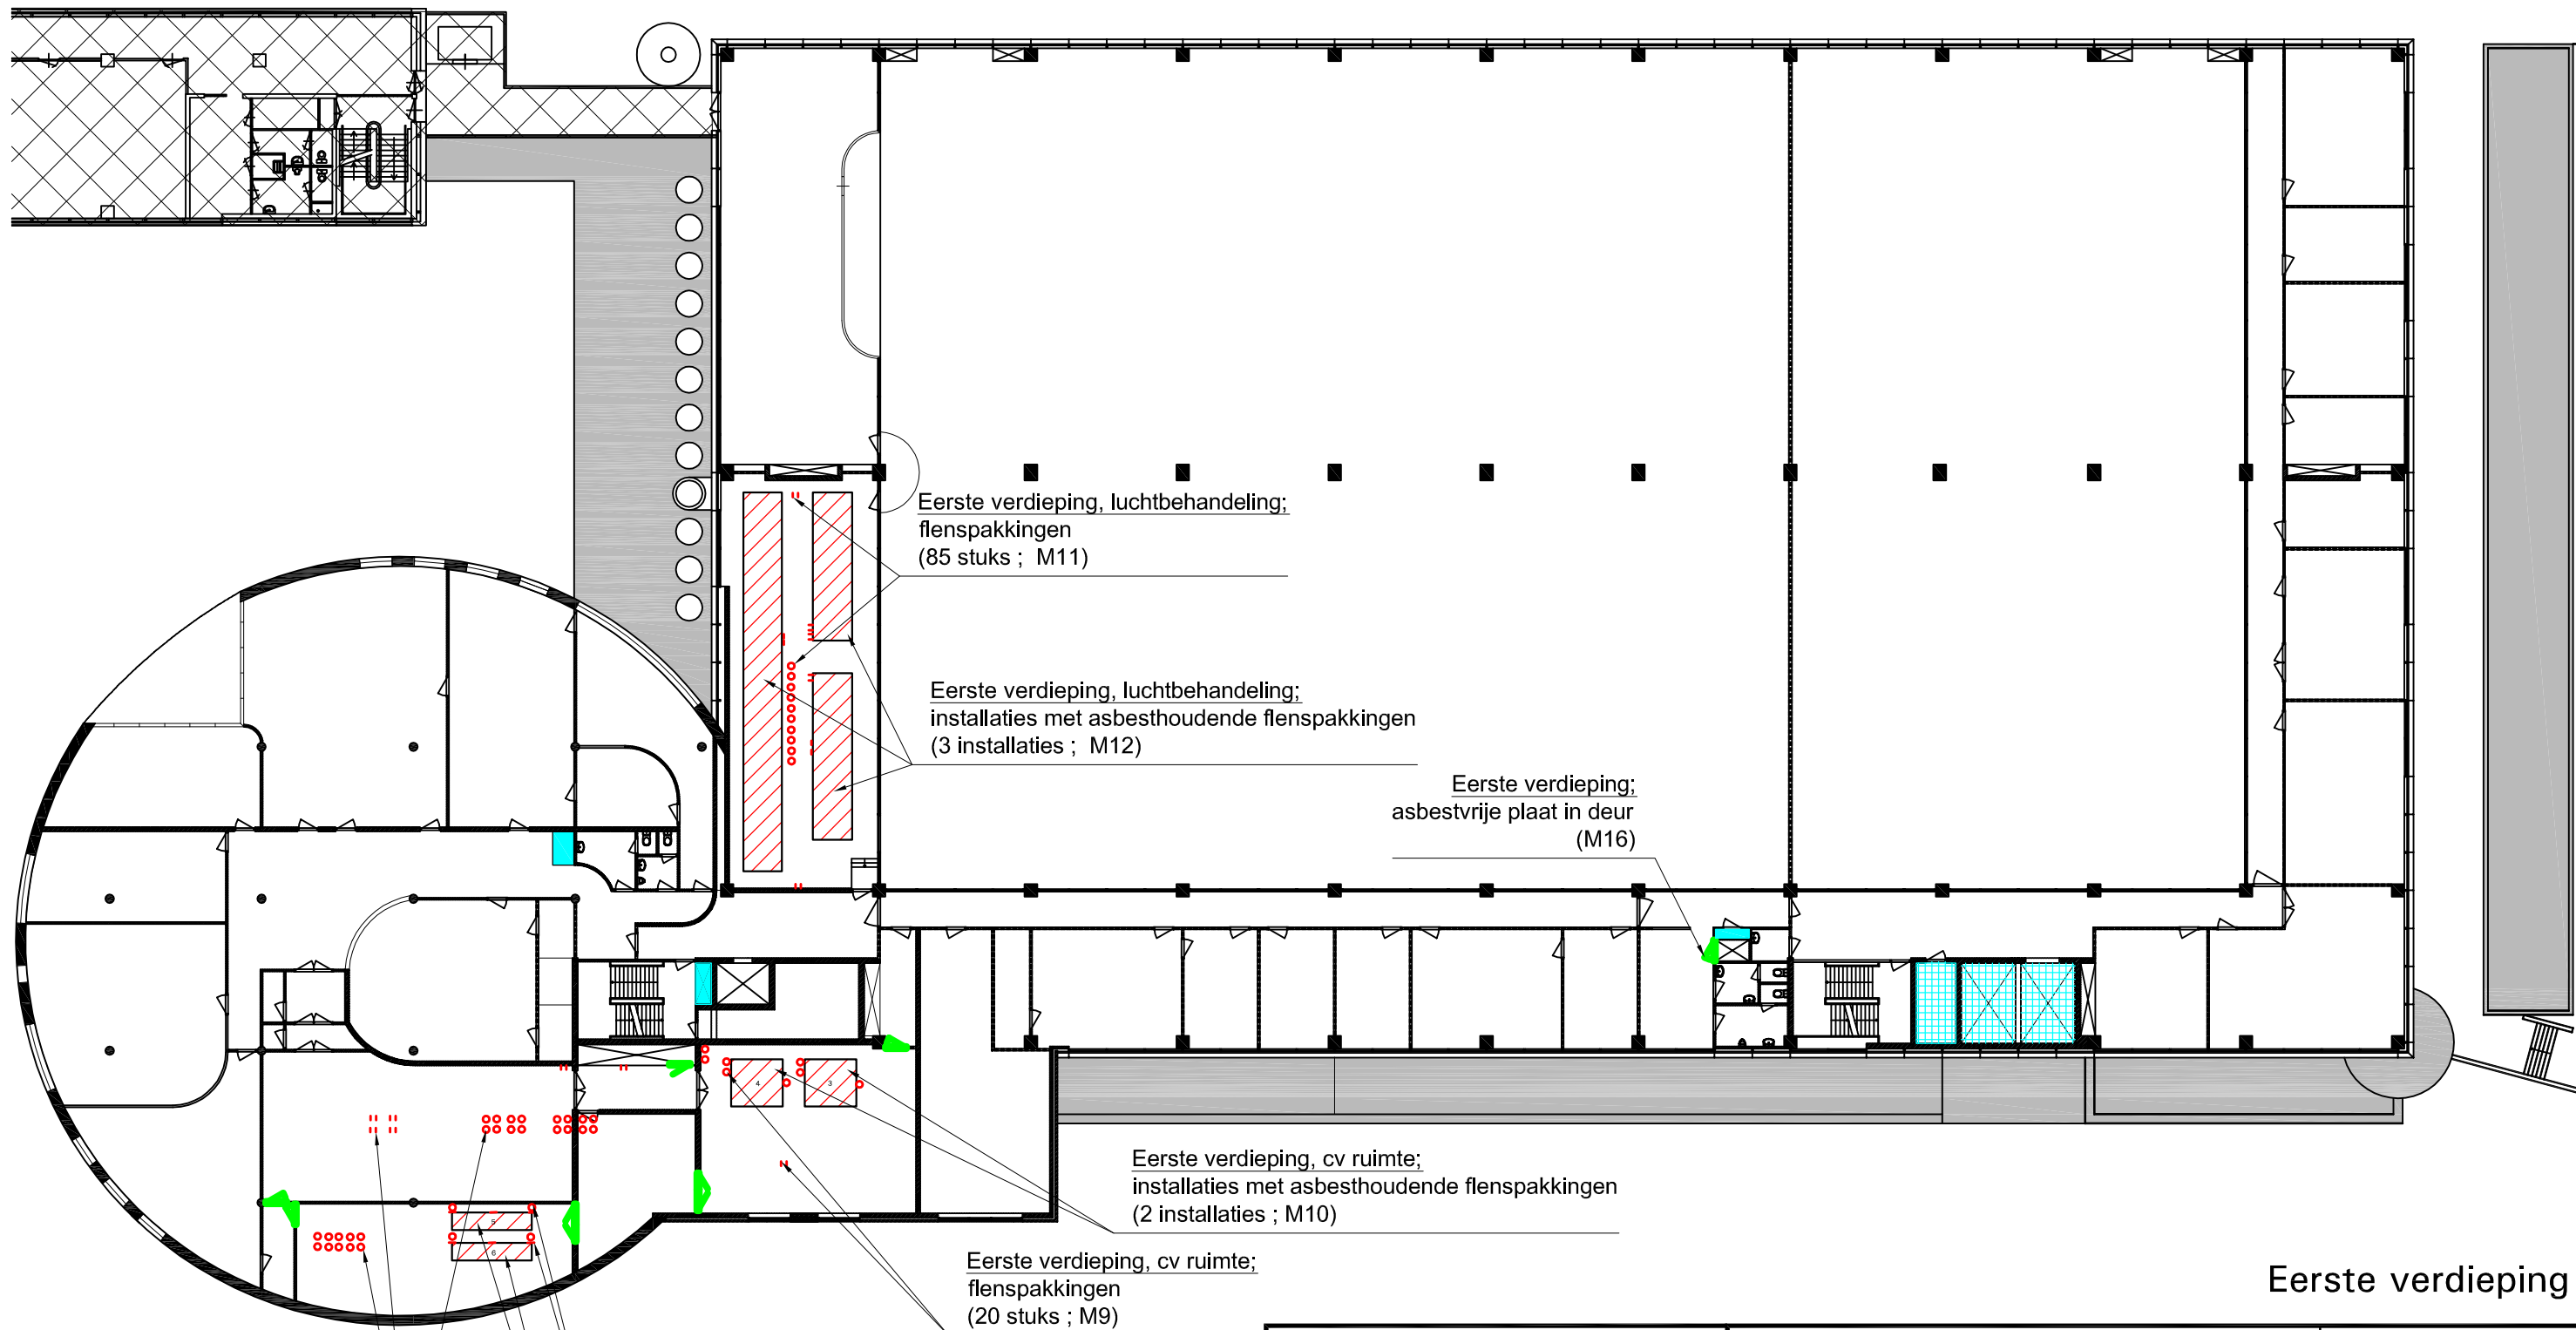
Eerste verdieping

Eerste verdieping, technische ruimte;  
flenspakkingen + vulling  
(112 stuks ; M7 en M8)
