## BOOMADVIES SCHIETWILG

### BOOMNUMMER 4008151

| Algemene gegevens | |
|---|---|
| Datum onderzoek | 22 september 2023 |
| Locatie | Wassenaarseweg kruising Niels Bohrweg |

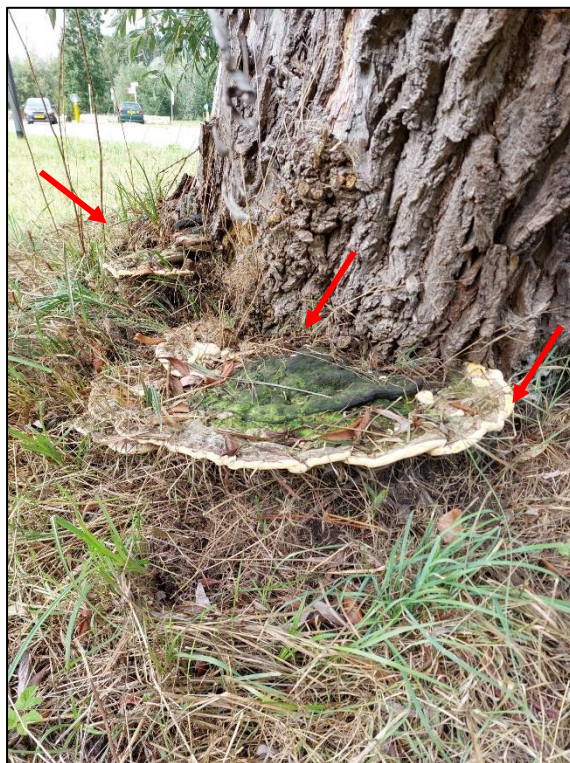
Op de stam en nabij oude snoeiwonden zijn op 2 plaatsen vruchtlichamen aanwezig van de parasitaire zwavelzwam. Deze schimmelaantasting veroorzaakt houtrot in stam en takken met tak- en/of stambreuk tot gevolg. Daarnaast zijn op de stamvoet grote vruchtlichamen van de essenzwam aanwezig, ook deze zwam veroorzaakt houtrot in stam en stamvoet. Ter hoogte van de essenzwam kan tot ruim 50 cm met de prikpen in de stam geprikt worden. Met het kloppen met de klophamer is op verschillende locaties een doffe klank aanwezig, die duidt op een forse rotting.

Op stamvoet zijn vruchtlichamen van de essenzwam aanwezig.

Er is sprake van een verhoogd risico op stambreuk. Vanwege de aantasting van de essenzwam is het advies de kroon (verder) te verkleinen. Het advies is de boom binnen 6 maanden te laten snoeien. Tijdens het snoeien worden takken en stamdelen afgezet boven aanwezige twijgen om het uitlopen te bespoedigen.

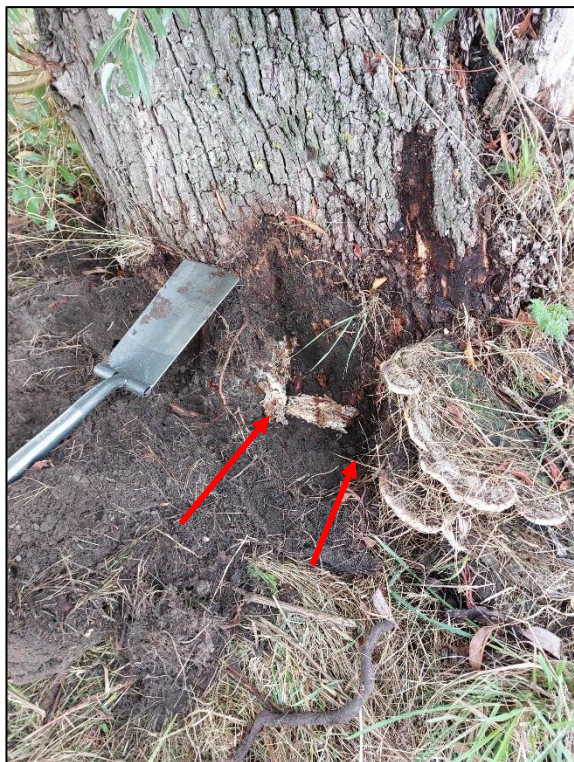
De stamvoet is deels vrij gegraven. Hieruit blijkt dat het houtweefsel onder maaiveld door houtrot is aangetast. Er is ongeveer 260 cm van de totale omtrek van ongeveer 440 cm door houtrot aangetast.

De stamvoet is deels vrij gegraven om de aantasting onder maaiveld te beoordelen

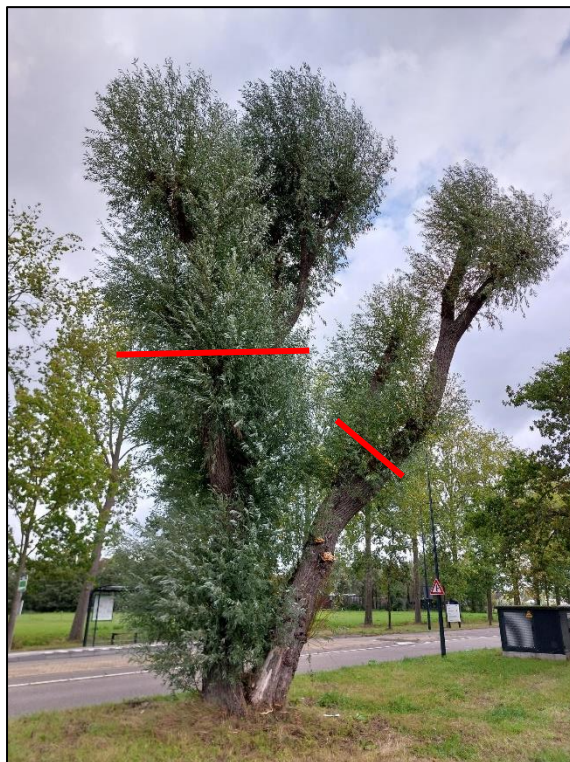
Indicatie kroonreductie
