**BOOMTECHNISCHE BEOORDELING VAN EEN ZOETE KERS
IN PARK MERENWIJK TE LEIDEN**

- Oktober 2023 -

Merenwijkpark, t.h.v. Hommelveld 12-16
Merenwijk, Leiden
Gemeente Leiden

BO/RA/2023.038

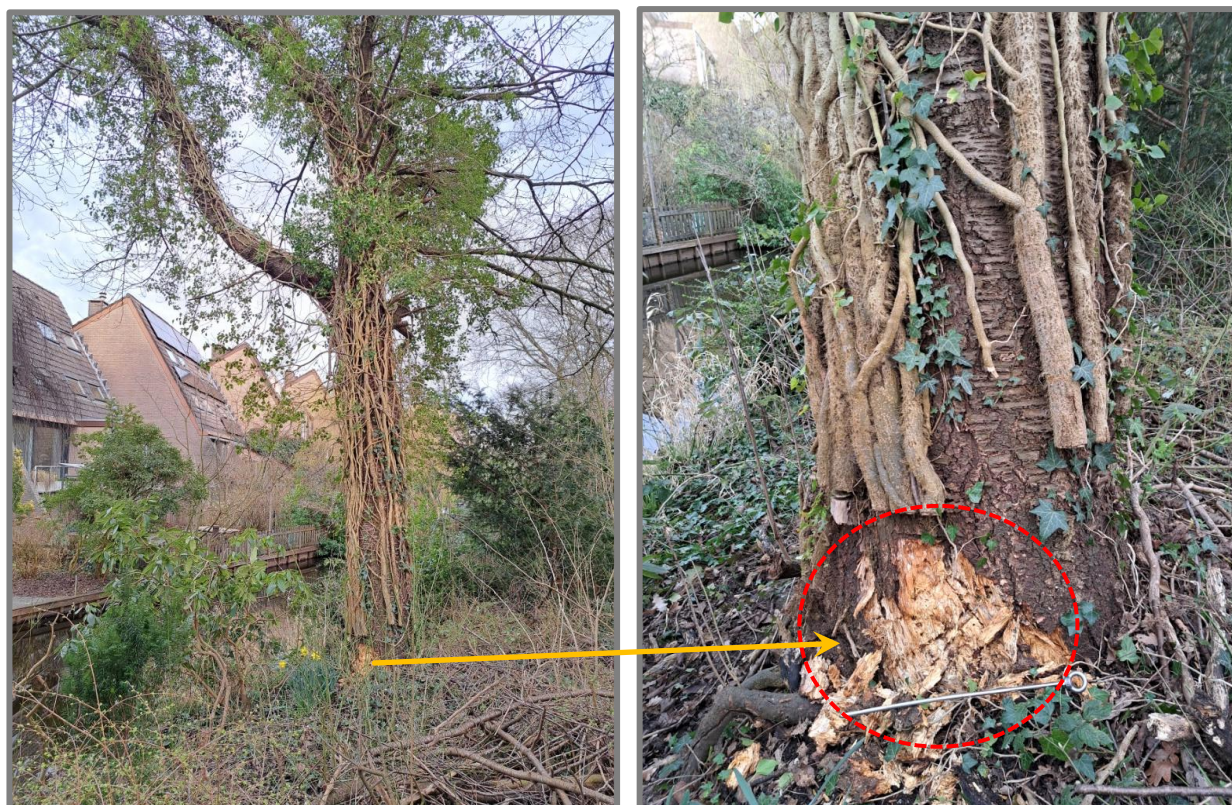
Conditie	De boom heeft een matige conditie, hetgeen wordt gebaseerd op het teruglopende vertakkingspatroon van de kroon met veel dode takken.
Kroon	De kroon wordt overgroeid door klimop. Deze is echter enige tijd geleden doorgezaagd waardoor de klimop bijna kaal is.
Stam	De boom staat wat scheef en helt richting de particuliere percelen aan de andere zijde van de sloot. In de stambasis is omvangrijke houtrot ontstaan.
Stamvoet	In de stamvoet is omvangrijke houtrot ontstaan. Er zijn geen vruchtlichamen of andere restanten van zwammen aangetroffen.

De boom staat in de bosrand en helt richting de woningen en tuinen aan de overzijde van de sloot. Doordat de klimop doorgezaagd is en aan het afsterven is, is het gewicht en de verhoogde windbelasting afgenomen. Desondanks is de boom door de houtrot in de stamvoet en wortelkluif gevoelig geworden voor windworp.

Fig. 1: De boom staat wat scheef en helt richting de tuinen aan het Hommelveld. De kroon is overwoekerd door klimop, maar deze is aan het afsterven. In de wortelkluit en stamvoet zorgt omvangrijke houtrot voor een toenemend risico op windworp.

- ⇒ Kappen i.v.m. verminderde instabiliteit en een hoog omgevingsrisico < 1 maand.
- ⇒ Herplant/compensatie op basis van het beheerplan Park Merenwijk en natuurlijke verjonging.
