## BOOMADVIES MEIDOORN BOOMNUMMER 2031746

| Algemene gegevens | |
|---|---|
| Opdrachtgever | Gemeente Leiden |
| Datum onderzoek | 13 juli 2023 |
| Locatie | Boshuizerkade |

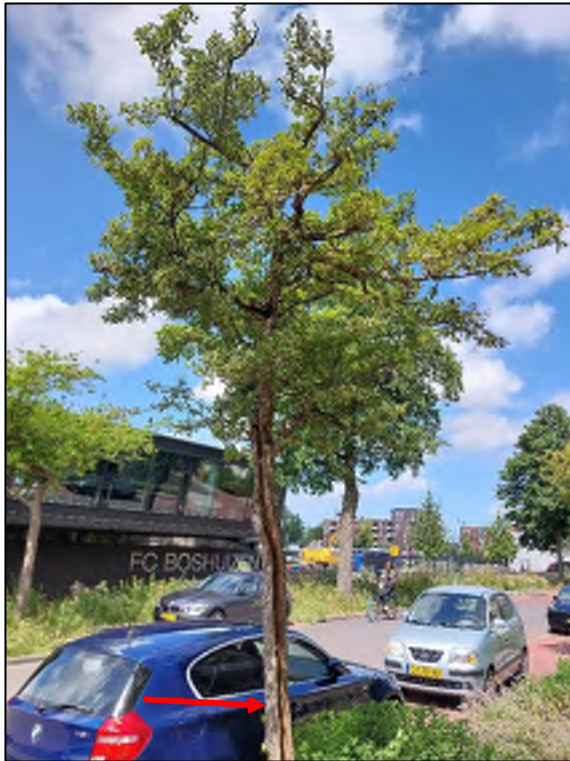
De conditie (groei) van de boom is als slecht beoordeeld. De boom vertoont afstervingsverschijnselen.

De meidoorn is middels rode pijl gemarkeerd

Er is sprake van een slechte toekomstverwachting. Vanwege de aangetroffen gebreken is de boom niet duurzaam te behouden. Het advies is de boom binnen 6 maanden te laten verwijderen.

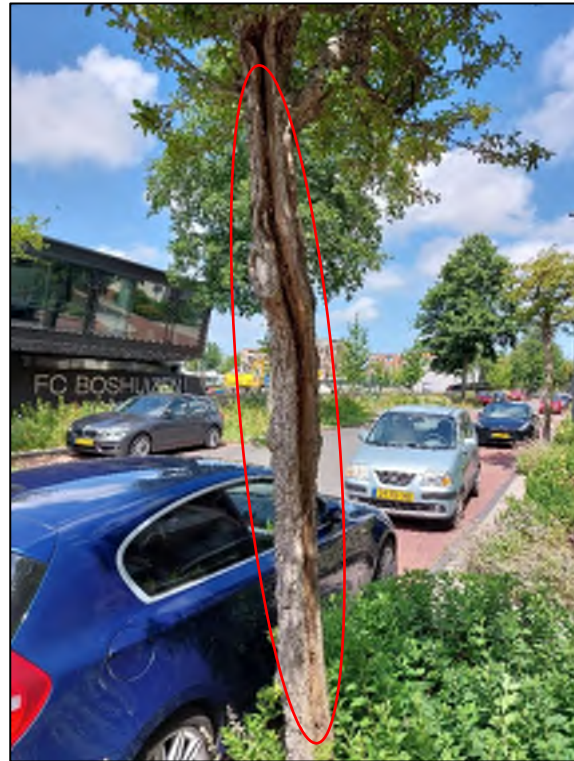
In de stam is een holte en rotting aanwezig, deze begint vanaf maaiveld tot aan het begin van de kroon, daarnaast staat de boom 'los' in de grond. Er is sprake van een verhoogd risico op stambreuk en/of instabiliteit.

- De conditie van de boom is slecht (afsterving)
- De stam is breukgevaarlijk en de boom is verminderd stabiel.

De holte/rotting is aanwezig in de stam tussen maaiveld en kroon.
