## BOOMADVIES MEELBES

### BOOMNUMMER 4002676

| Algemene gegevens | |
|---|---|
| Opdrachtgever | Gemeente Leiden |
| Locatie | Korenbloem, naast Dotterbloem nr. 12 |

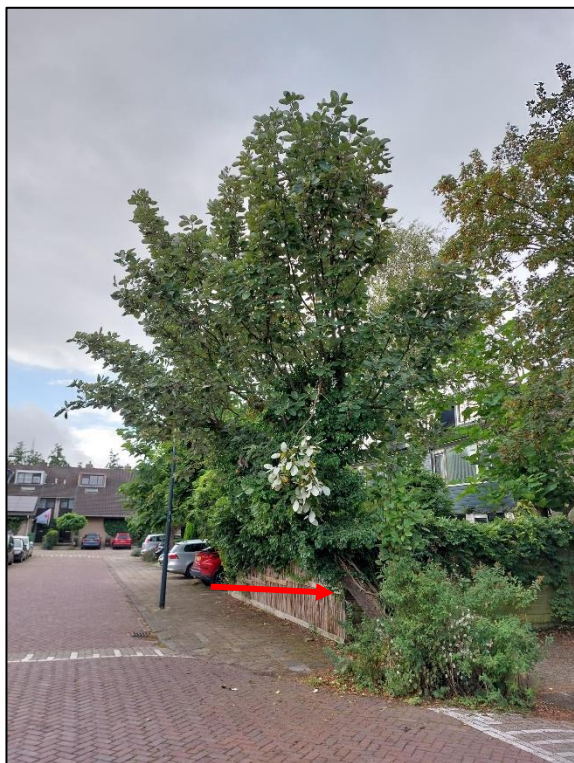
De boom is middels rode pijl gemarkeerd

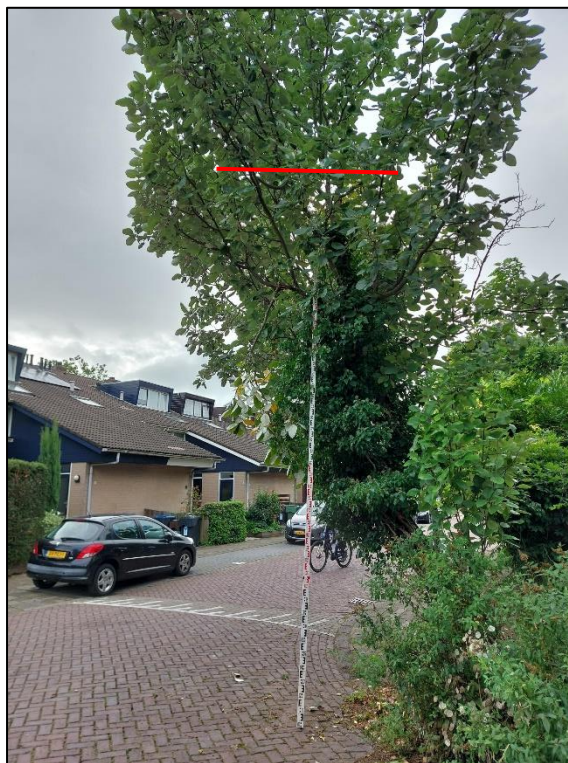
De kroon en stam groeien binnen het wegprofiel. In de kroon zijn verschillende aanrijsschades zichtbaar. Daarnaast vertoont de boom scheefstand richting de rijbaan. Er geldt een wettelijke vrije doorgang van minimaal 4,5 meter, in de huidige situatie is er een doorgang van 2,5 meter beschikbaar. In de kroon is een gebroken tak aanwezig, welke recent door een aanrijding beschadigd is.

De wettelijke vrije doorgang van 4,5 meter is met rode lijn weergegeven.

Er is sprake van een verhoogd risico op schade aan voertuigen, gezien er onvoldoende vrije doorgang aanwezig is. Het advies is de boom binnen 6 maanden te laten verwijderen.

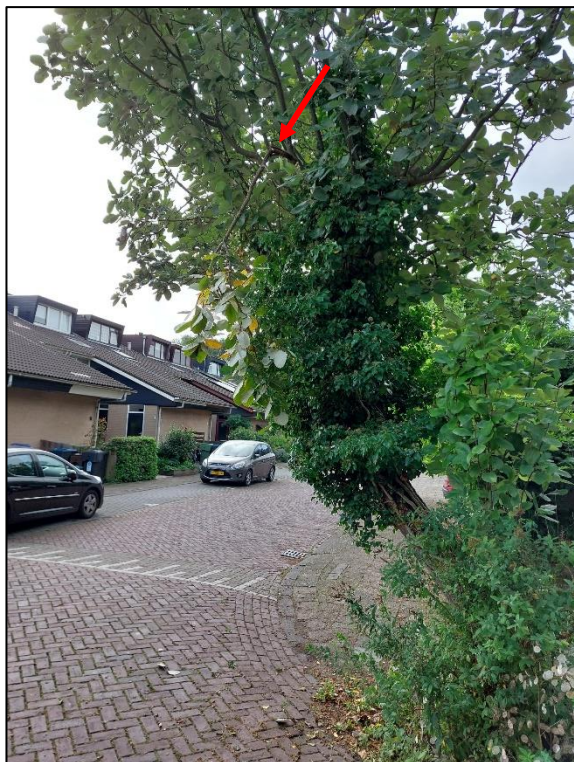
Kroonschade weergegeven middels rode pijl.
