# Boomtechnische beoordeling van 7 bomen in de Huizingastraat te Leiden

**Datum opname:** 31 augustus 2023

**Locatie:** Huizingastraat, Roodenburgerdistrict, Leiden  
Kadastraal perceel: LDN01 Q 1046

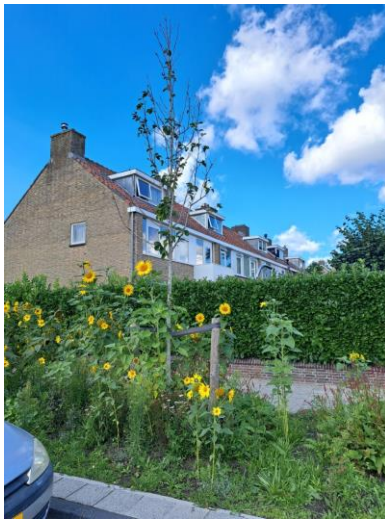
Boom 1

| Nr. | Boom-ID | Soort + ecol. waarde | Plantjaar | Hoogte | Ø Stam | Conditie | Levensverwachting | Bevindingen & advies |
|---|---|---|---|---|---|---|---|---|
| 1 | 2040619 | <i>Magnolia kobus</i> (0,5)<br>(beverboom) | 2020 | 5 m | 5 cm | slecht | < 5 jaar | <ul style="list-style-type: none"> <li>▪ Jonge boom, pas aangeplant.</li> <li>▪ Sterk verminderde conditie, maar leeft nog en kan dus mogelijk nog aanslaan.</li> <li>▪ Niet-kapvergunningplichtig.</li> <li>▪ <u>Advies:</u> Boom nog even behouden. Indien de boom geheel afsterft, deze inboeten (2024)</li> </ul> |

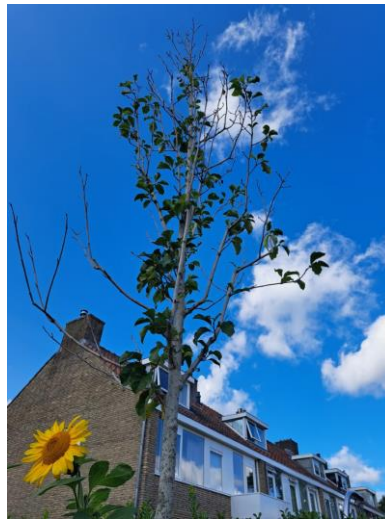
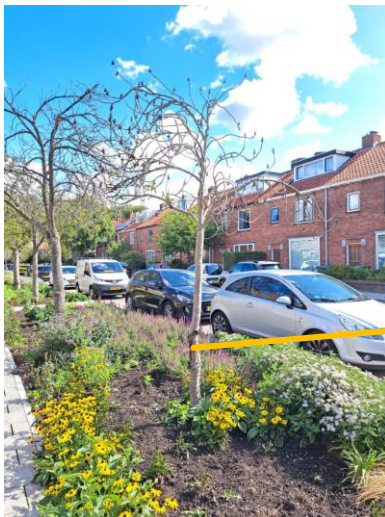
Boom 2

| Nr. | Boom-ID | Soort + ecol. waarde | Plantjaar | Hoogte | Ø Stam | Conditie | Levensverwachting | Bevindingen & advies |
|---|---|---|---|---|---|---|---|---|
| 2 | 2041248 | <i>Prunus serrulata</i> (0)<br>(Japanse sierkers) | 2000 | 3 m | 7 cm | dood | 0 jaar | <ul style="list-style-type: none"> <li>▪ Dode boom</li> <li>▪ Halfwas boom die nauwelijks gegroeid is.</li> <li>▪ Grote wond en houtrot in de stam waardoor de stam mechanisch verzwakt is.</li> <li>▪ Houtrot in de wortelkruit, slecht ontwikkelde wortelkruit.</li> <li>▪ Niet-kapvergunningplichtig.</li> <li>▪ <u>Advies:</u> vellen en inboeten &lt; 3 maanden</li> </ul> |

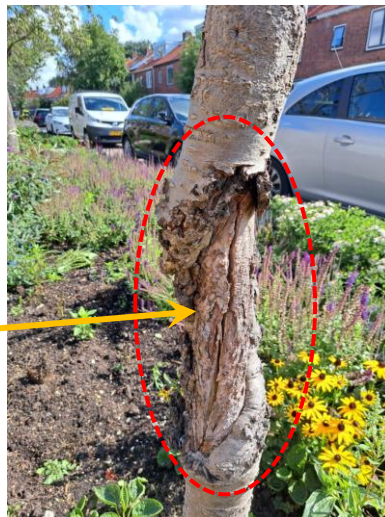
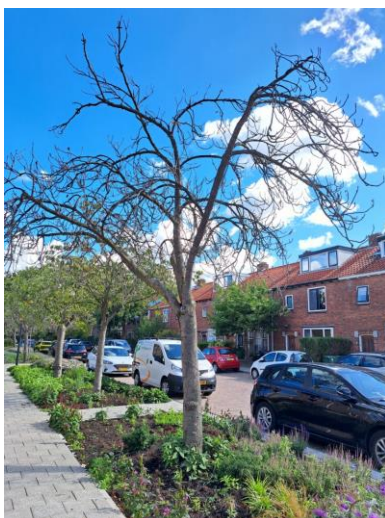
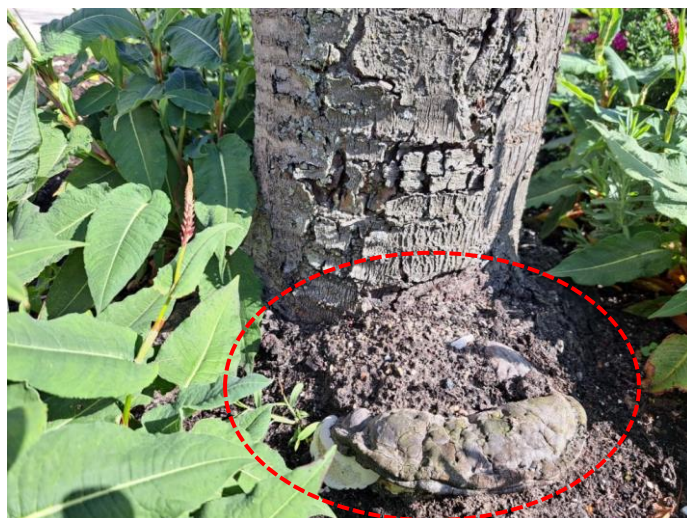
Boom 3

| Nr. | Boom-ID | Soort + ecol. waarde | Plantjaar | Hoogte | Ø Stam | Conditie | Levensverwachting | Bevindingen & advies |
|---|---|---|---|---|---|---|---|---|
| 3 | 2041228 | <i>Prunus serrulata</i> (0)<br>(Japanse sierkers) | 1957 | 5 m | 26 cm | dood | 0 jaar | <ul style="list-style-type: none"> <li>▪ Dode boom</li> <li>▪ Aantasting Dikrandtonderzwam in wortelkruit en stamvoet.</li> <li>▪ <u>Advies:</u> vellen en herplanten &lt; 3 maanden</li> </ul> |

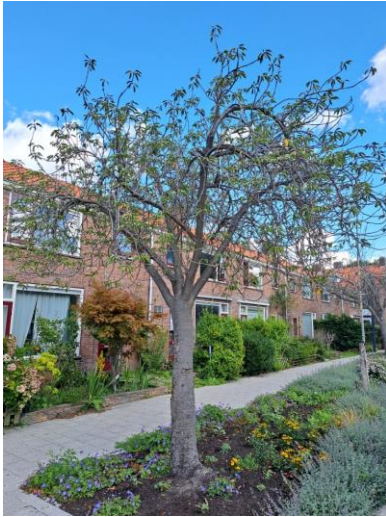
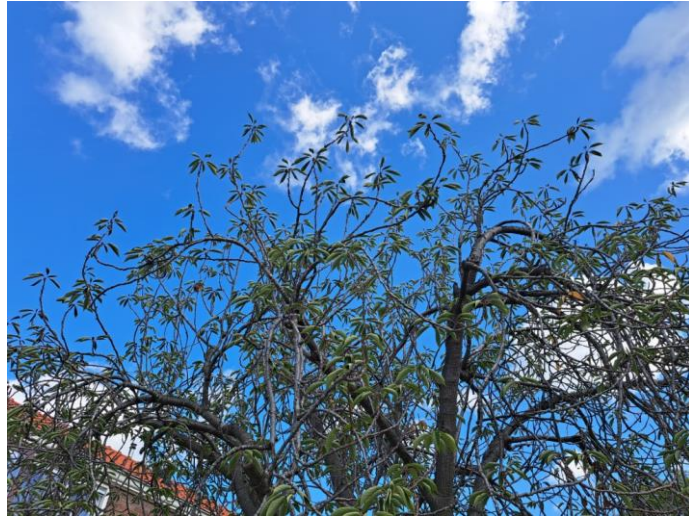
Boom 4

| Nr. | Boom-ID | Soort + ecol. waarde | Plantjaar | Hoogte | Ø Stam | Conditie | Levensverwachting | Bevindingen & advies |
|---|---|---|---|---|---|---|---|---|
| 4 | 2041247 | <i>Prunus serrulata</i> (0)<br>(Japanse sierkers) | 1957 | 4 m | 25 cm | slecht | < 5 jaar | <ul style="list-style-type: none"> <li>▪ Afstervende boom.</li> <li>▪ <u>Advies:</u> vellen en herplanten &lt; 3 maanden</li> </ul> |

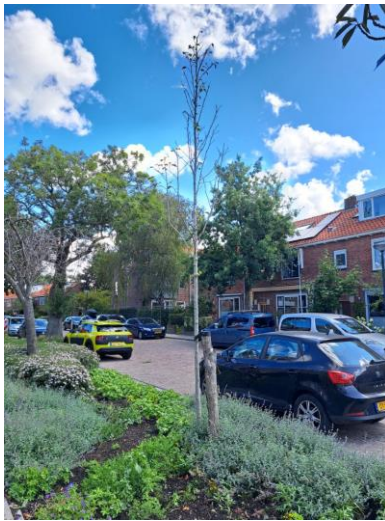
Boom 5

| Nr. | Boom-ID | Soort + ecol. waarde | Plantjaar | Hoogte | Ø Stam | Conditie | Levensverwachting | Bevindingen & advies |
|---|---|---|---|---|---|---|---|---|
| 5 | 2041267 | <i>Magnolia kobus</i> (0,5)<br>(beverboom) | 2020 | 5 m | 5 cm | slecht | < 5 jaar | <ul style="list-style-type: none"> <li>▪ Jonge boom, pas aangeplant.</li> <li>▪ Sterk verminderde conditie, maar leeft nog en kan dus mogelijk nog aanslaan.</li> <li>▪ Niet-kapvergunningplichtig.</li> <li>▪ <u>Advies:</u> Boom nog even behouden. Indien de boom geheel afsterft, deze inboeten (2024)</li> </ul> |

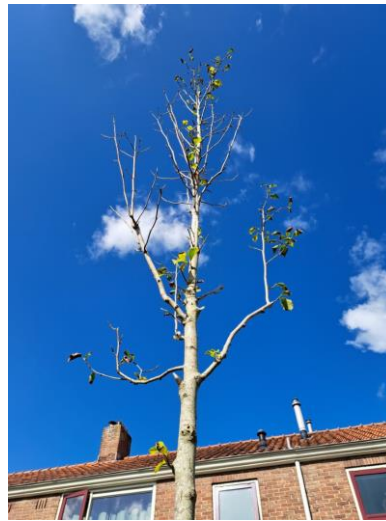
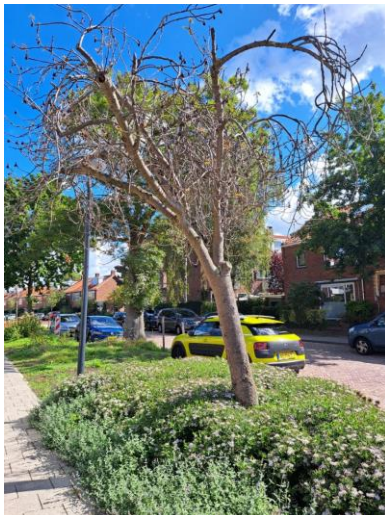
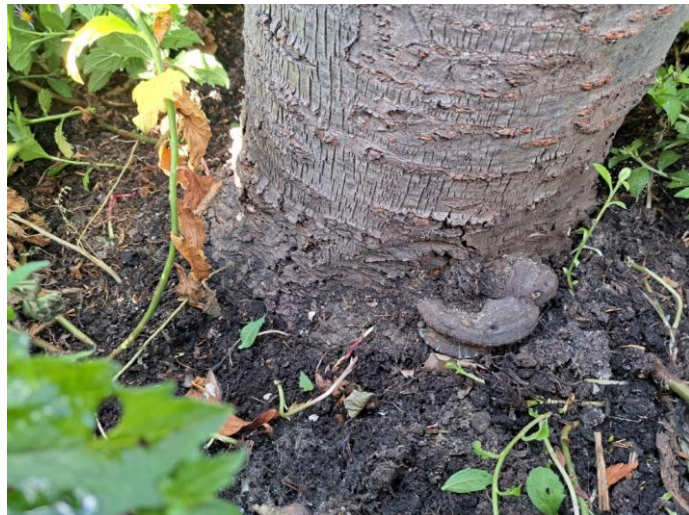
Boom 6

| Nr. | Boom-ID | Soort + ecol. waarde | Plantjaar | Hoogte | Ø Stam | Conditie | Levensverwachting | Bevindingen & advies |
|---|---|---|---|---|---|---|---|---|
| 6 | 2041266 | <i>Prunus serrulata</i> (0)<br>(Japanse sierkers) | 1957 | 4 m | 23 cm | dood | 0 jaar | <ul style="list-style-type: none"> <li>▪ Dode boom</li> <li>▪ Aantasting Dikrandtonderzwam en Platte tonderzwam in wortelkruit en stamvoet.</li> <li>▪ <u>Advies:</u> vellen en herplanten &lt; 3 maanden</li> </ul> |

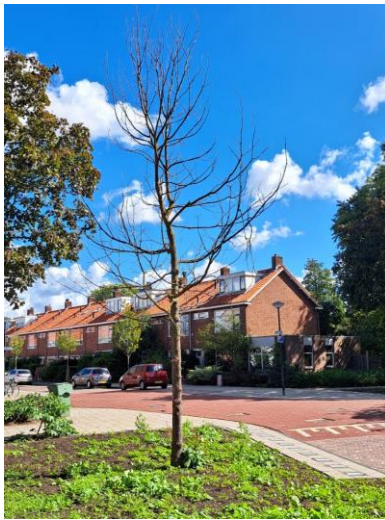
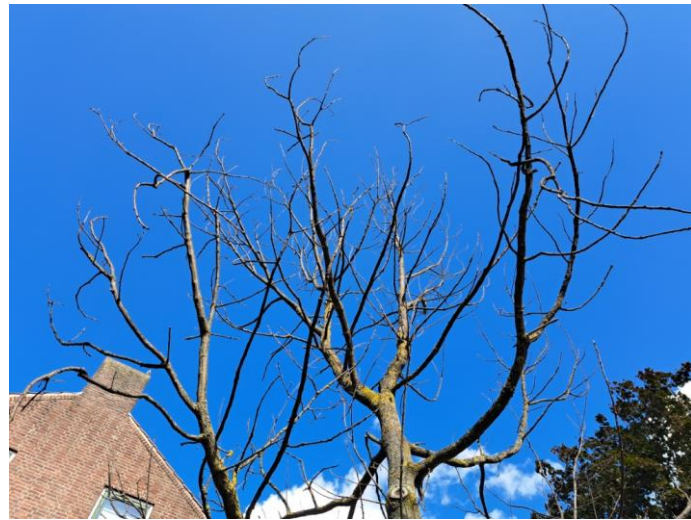
Boom 7

| Nr. | Boom-ID | Soort + ecol. waarde | Plantjaar | Hoogte | Ø Stam | Conditie | Levensverwachting | Bevindingen & advies |
|---|---|---|---|---|---|---|---|---|
| 7 | 2058071 | <i>Quercus robur</i> (4)<br>(zomereik) | 2005 | 7 m | 16 cm | dood | 0 jaar | <ul style="list-style-type: none"> <li>▪ Dode boom.</li> <li>▪ <u>Advies:</u> vellen en herplanten &lt; 3 maanden</li> </ul> |

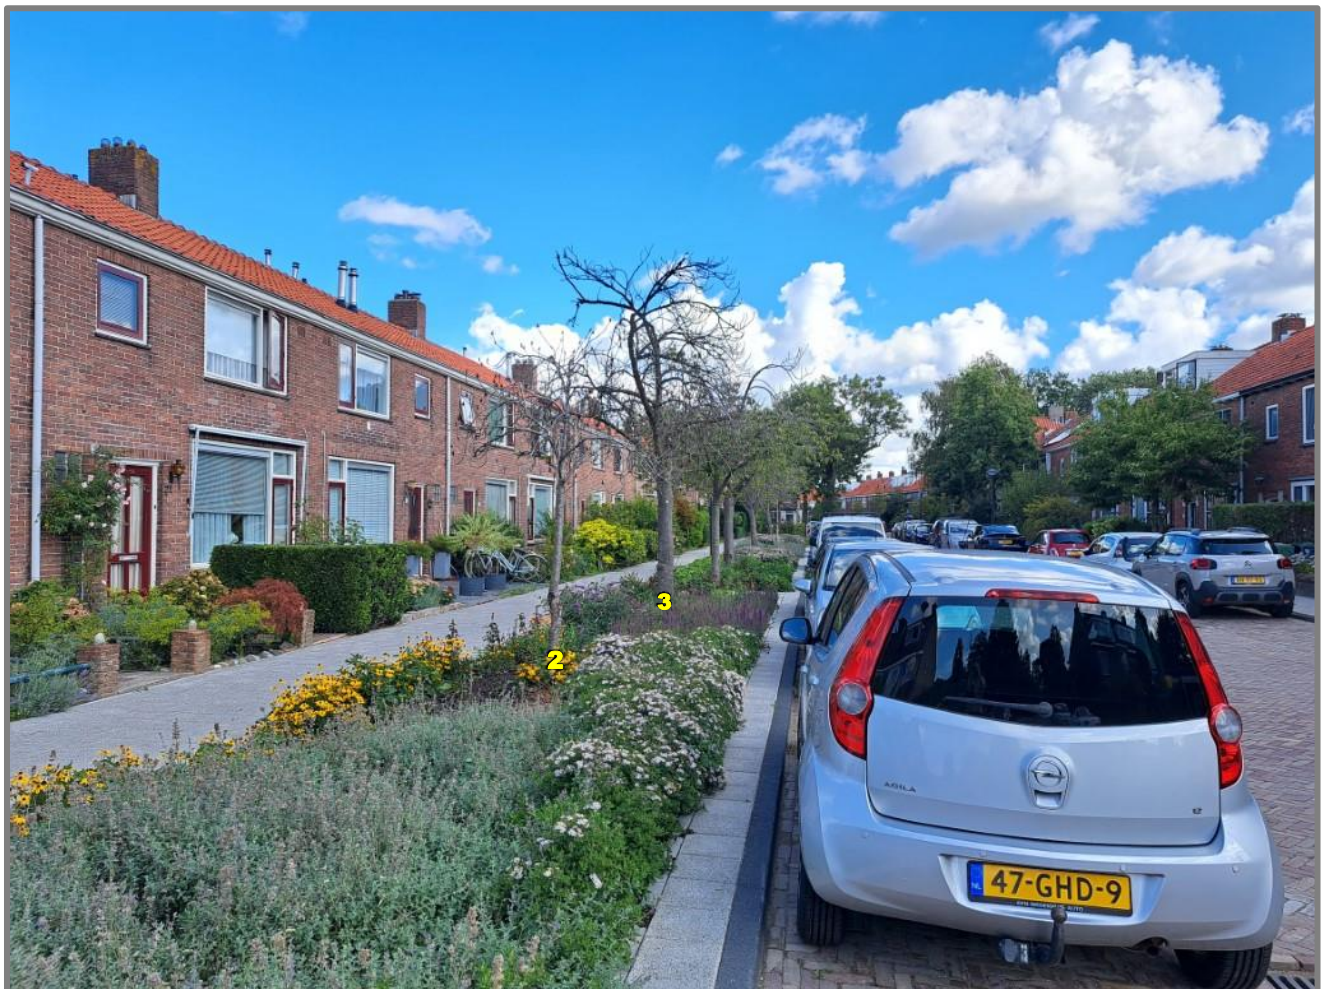
**Fig. 2:** Recentelijk is de groenstrook waarin de bomen staan opnieuw ingericht (van gazon naar vaste planten). Veel van de bomen zijn nu dood of afstervend, ook de bomen die kort geleden zijn aangeplant. Herplant is hier mogelijk. Daarbij is het van belang om ook de ondergrondse groeiplaats goed los te spitten om verdichte bodemlagen open te breken.
