# Bomen Effect Analyse en Verplantbaarheidsonderzoek

## De Croes te Utrecht

Datum: 10-10-2023  
Project: B13142  
Versie: 2

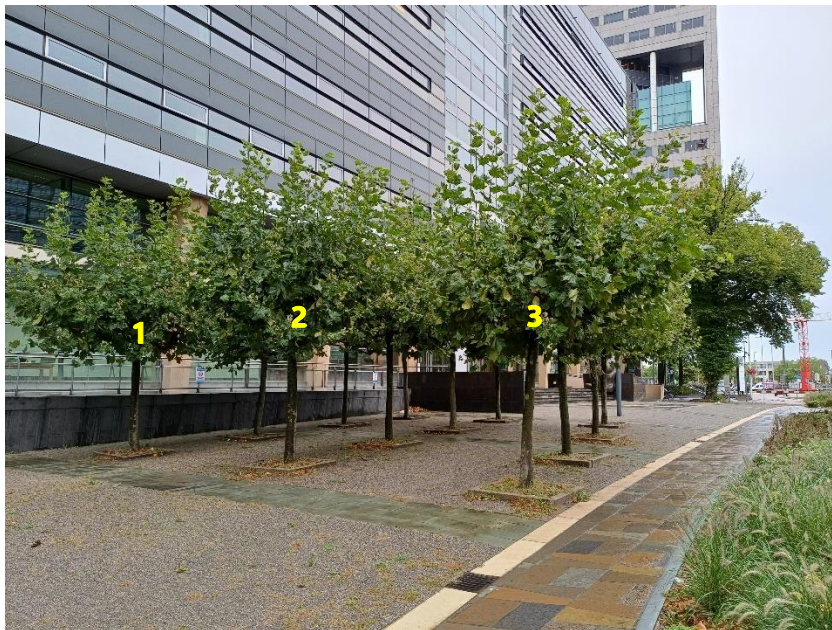
*Dakplatanen (bomen 1-12)*

De 12 platanen (*Platanus x hispanica*) verkeren allen in een goede conditie wat te zien is aan de lange scheuten en grote bladeren. De stammen en stamvoeten zijn gaaf en vrij van gebreken. De mechanische kwaliteit van de bomen is goed en bij gelijkblijvende omstandigheden hebben ze een hoge toekomstverwachting.

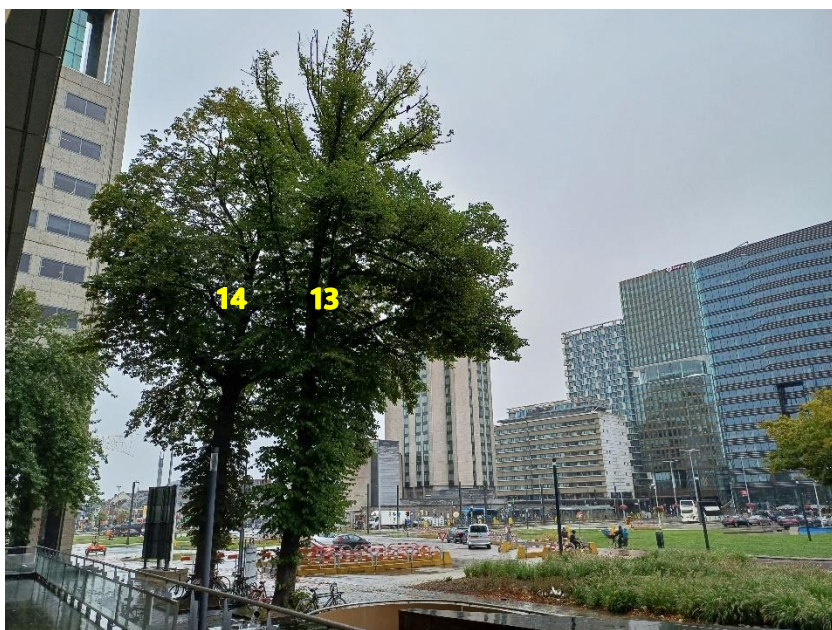
*Linde (boom 13) en paardenkastanje (boom 14)*

De witte paardenkastanje (*Aesculus hippocastanum*) en linde (*Tilia x hollandica*) zijn in een minder goede conditie dan de platanen. Beide bomen hebben een transparantere kroon en de linde heeft zelfs dode takken in de bovenkroon. Dit laatste wijst op insterving van de top. Deze insterving is waarschijnlijk veroorzaakt door de droge zomers die we in de afgelopen jaren hebben gehad in combinatie met de beperkende groeiplaatsen met veel verharding. De rest van de kroon heeft blad van een goede grootte en donkergroene kleur. In geval van lindebomen is insterving minder verontrustend dan bij andere boomsoorten. Lindebomen staan bekend als erg regeneratief, wanneer de groeisituatie weer verbeterd trekken zij makkelijk weer bij. Paardenkastanjes staan bekend als erg gevoelig voor de kastanjebloedingsziekte. Desondanks vertoont dit exemplaar geen symptomen van deze ziekte. Bij gelijkblijvende omstandigheden is de toekomstverwachting hoog, echter verbetering van de groeiplaats zal bevorderlijk zijn.

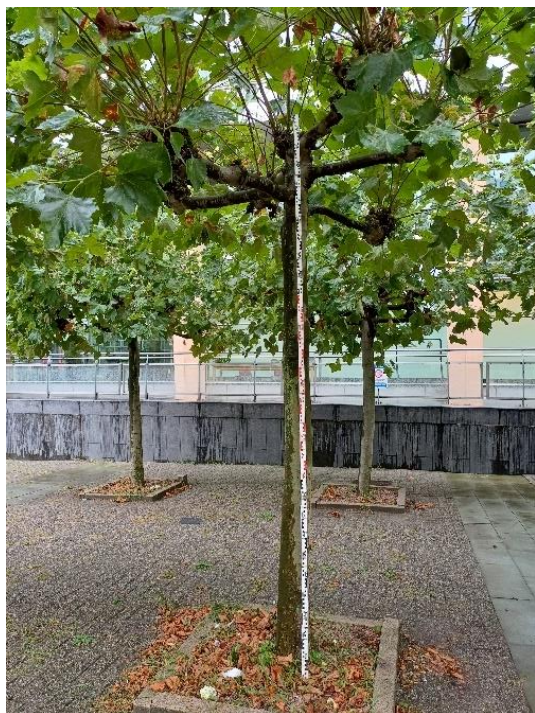
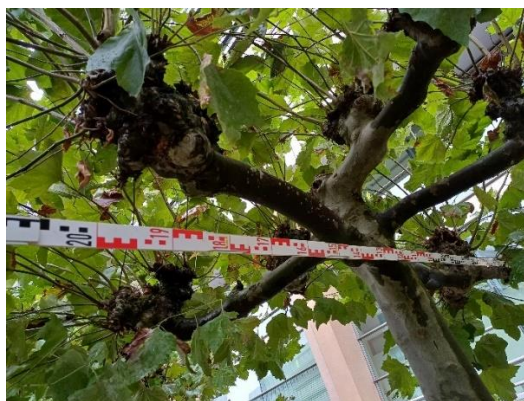
De twaalf platanen worden beheerd als vormboom in een dakvorm. Dat houdt in dit geval in dat de stammen slechts 2,5 m hoog zijn. De kroon (de geknotte takken exclusief scheuten) geeft een extra halve meter hoogte. Verder is de kroon bij alle bomen slechts ongeveer 2 m breed. De stammen zijn rond de 15 cm dik. Dit maakt dat de bomen, zelfs voor dakplatanen, relatief klein van stuk zijn. Dat is gunstig voor een eventuele verplanting.

*Hoogte en breedte van de dakplatanen*

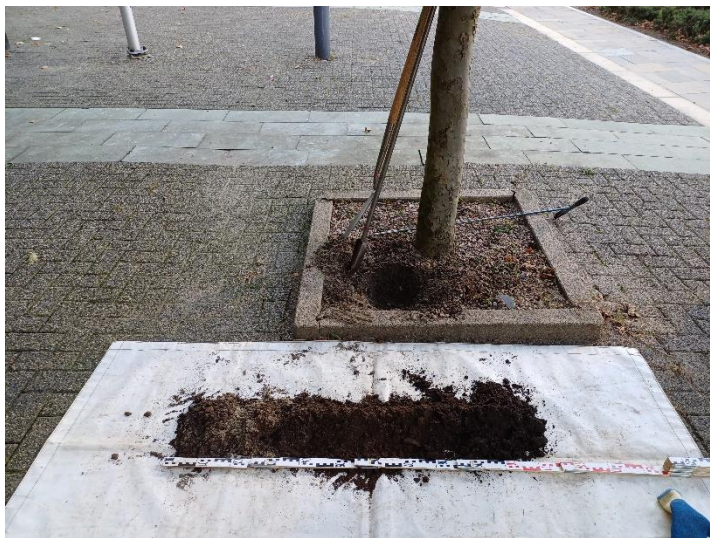
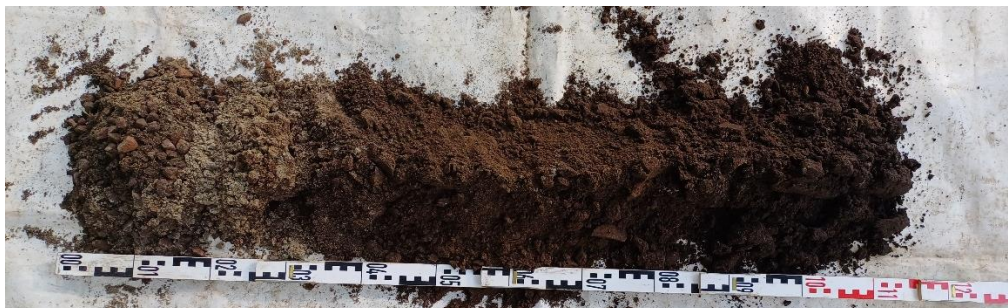
Uit de profielboringen blijkt de volgende bodemopbouw:

0-15 breuksteen gemengd met donkerbruin zand.

15-30 lichter gekleurd, grijs middelfijn zand.

30-90 bruin zand, fijn van structuur.

90-120 kleilig zand, donkerbruin van kleur.

Fijne wortels zijn aangetroffen tot onderin de boring. Het grondwater is niet aangetroffen.

*Profielboring binnen boomspiegel*

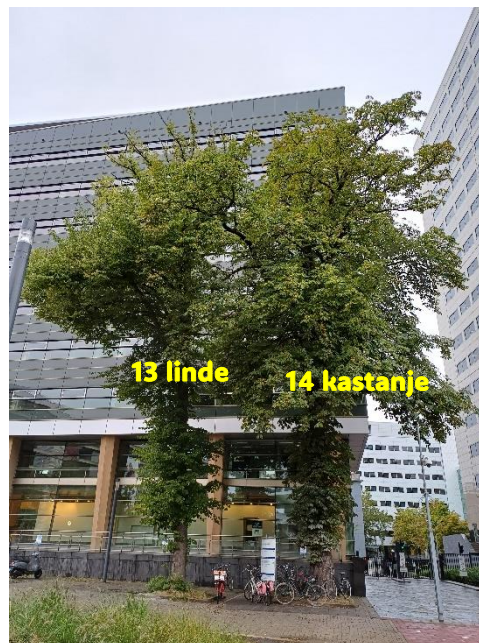
Bomen 13 (linde) en 14 (kastanje)

Beide bomen betreffen forse, volwassen bomen. De linde (boom 13) heeft een stamdiameter van 58 cm, een hoogte van 18-20 m en een kroon van 8 bij 12 m. De kastanje (boom 14) heeft een stamdiameter van 85 cm, een hoogte van 20-22 m en een kroon van 10 bij 14 m.

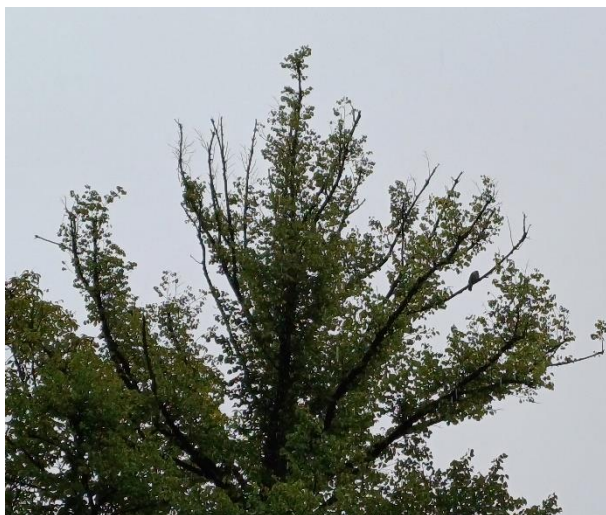
Dode takken in de bovenkroon boom 13

Aan de zijde van het pand is enige lichte snoei nodig bij de kastanje om ruimte te maken voor de steiger (ongeveer 0.5 m). In deze zone groeien alleen dunne twijgen. Mits correct uitgevoerd veroorzaakt deze snoei geen noemenswaardige mechanische schade aan deze boom. De snoei dient derhalve te worden uitgevoerd door een boomverzorger met gevoel voor evenwicht in de boom (opleidingseis European Tree Worker of gelijkwaardig). Tevens dienen de dode takken in de linde te worden gesnoeid ter voorkoming van (letsel)schade door breuk van deze takken.

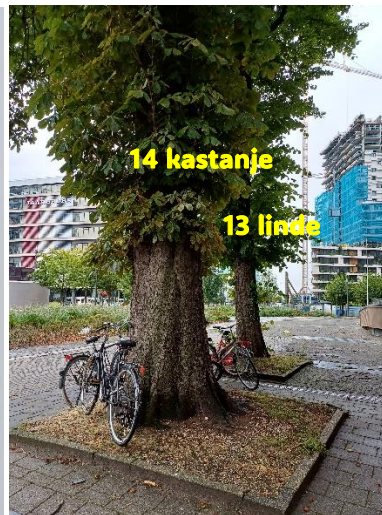
Stamvoeten bomen 13 en 14

Rond de bomen vertoont de verharding veel opdruk, de klinkers steken lokaal meerdere centimeters omhoog. Dit houdt in dat er wortels onder de klinkers groeien en lokaal meerdere cm dik zijn. Wanneer hier zwaar materieel overheen zou rijden veroorzaakt dat schade aan de wortels.

De wortels komen ook tot onder de vrachtwagenroute. Geadviseerd wordt om een drukverdelende constructie aan te brengen om schade aan de wortels te minimaliseren. Bijvoorbeeld de combinatie van rijplaten met eronder een vlijlaag zand.

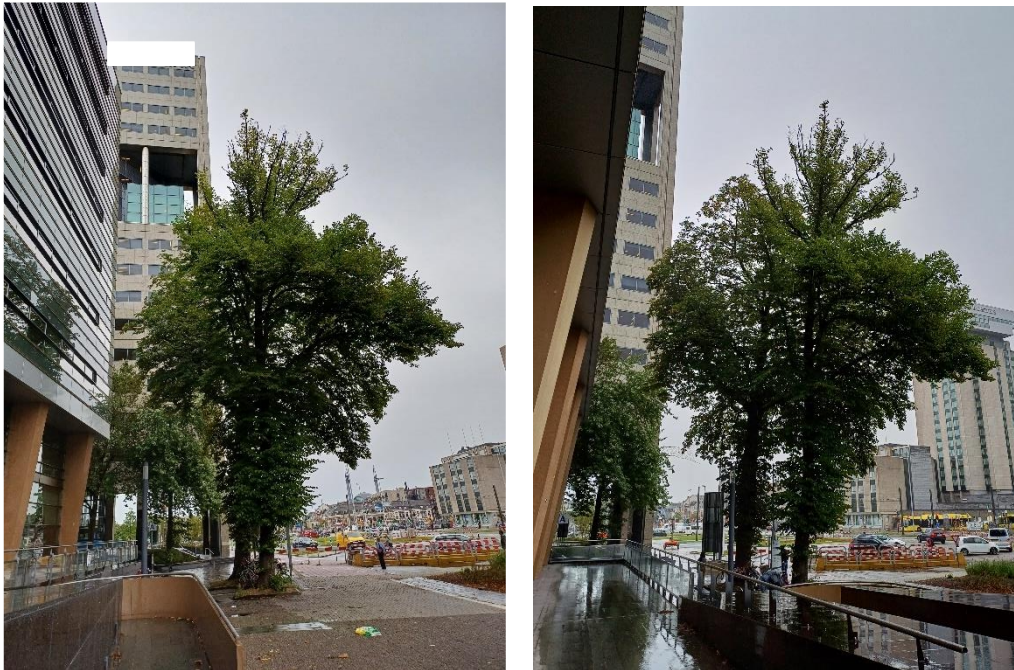
De kroonvorm van beide bomen is van het pand afgericht: de linde groeit slechts 3 m richting het pand en de kastanje groeit 5 m richting het pand. Dit maakt dat de linde ongeveer 4 m heeft tussen de buitenkroon en de voorzijde van het pand en de kastanje 2 m heeft tussen de buitenkroon en het pand. De steiger gaat 2,5 m breed zijn wat overlap geeft met de kroon van de kastanje. In het overlappende deel heeft de kastanje alleen dunne twijgen, geen dikke takken. Zonder snoei zou het opbouwen van de steiger schade veroorzaken aan de boomkroon van de kastanje.

*Tussen de gevel en de buitenkroon is enige ruimte. Takken groeien tot 16 m vanaf de gevel*

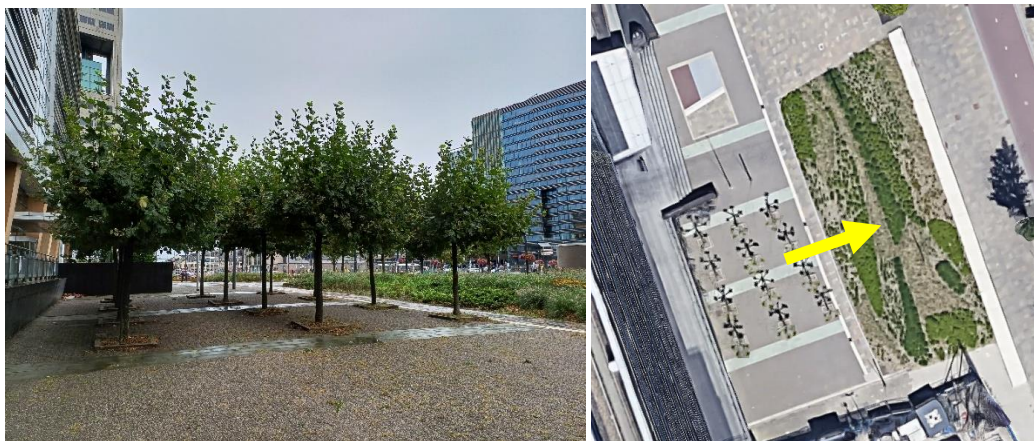
*Dakplatanen met veldje ervoor wat de (tijdelijke) plantlocatie zou kunnen zijn als dit gedeeld kan worden met de bouwketen. Groot voordeel is dat er dan gewerkt kan worden met een verplantmachine.*
