Wabo **Z/23/3572652**

**Bomen Effect Analyse  
bij 168 bomen aan de Lammenschansdriehoek te Leiden**

20 mei 2021

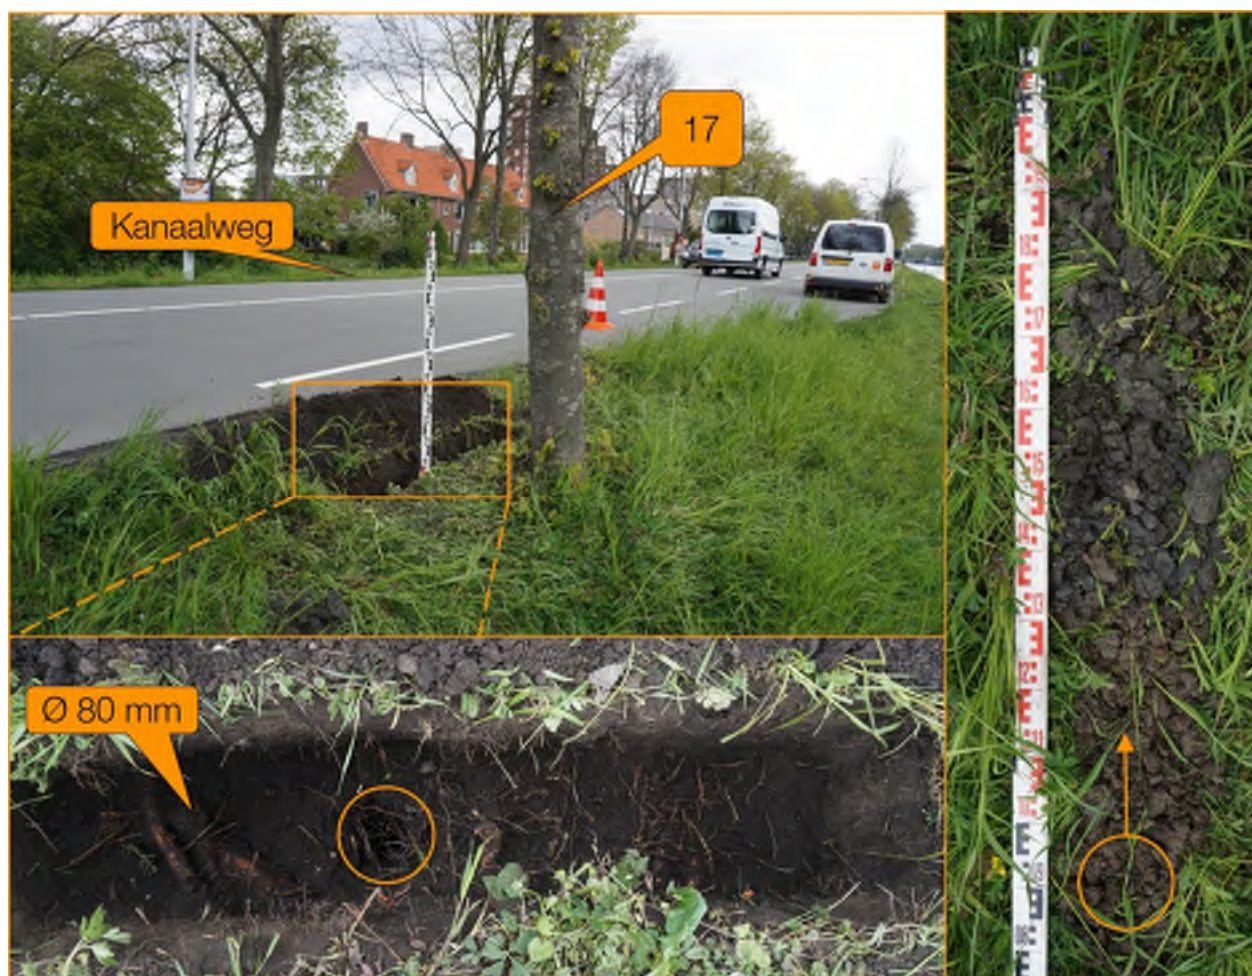
Foto 1: bodem- en bewortelingsprofiel profielsleuf 1.

Er is gegraven tot 65 cm onder het maaiveld op 50 cm uit hart stam aan noordzijde ten opzichte van boomnummer 17.

| Diepte<br>(cm -<br>mv) | Grondsoort | Beworteling | Opmerking |
|---|---|---|---|
| 0 - 70 | Kleilig zand, humeus, donkergrijs/bruin. | Zeer intensief, fijne beworteling, Ø varieert van 1-80 mm. | - 1x Ø 80 mm<br>- 2x Ø 30 mm<br>- 3x Ø 20 mm |
| 70 - 140 | Kleilig zand, humeus, donkergrijs/bruin. | Extensief, Ø varieert van 1-2 mm. | - |
| 140 - 180 | Zanderige klei, bruin/grijs. | Geen beworteling aangetroffen. | Roestvorming vanaf 140 cm -mv. |
| 180-190 | Grijze klei. | Geen beworteling aangetroffen. | - |
| 190-200 | Grof zand, grijs/wit. | Geen beworteling aangetroffen. | Grondwater op circa 200 cm -mv. |

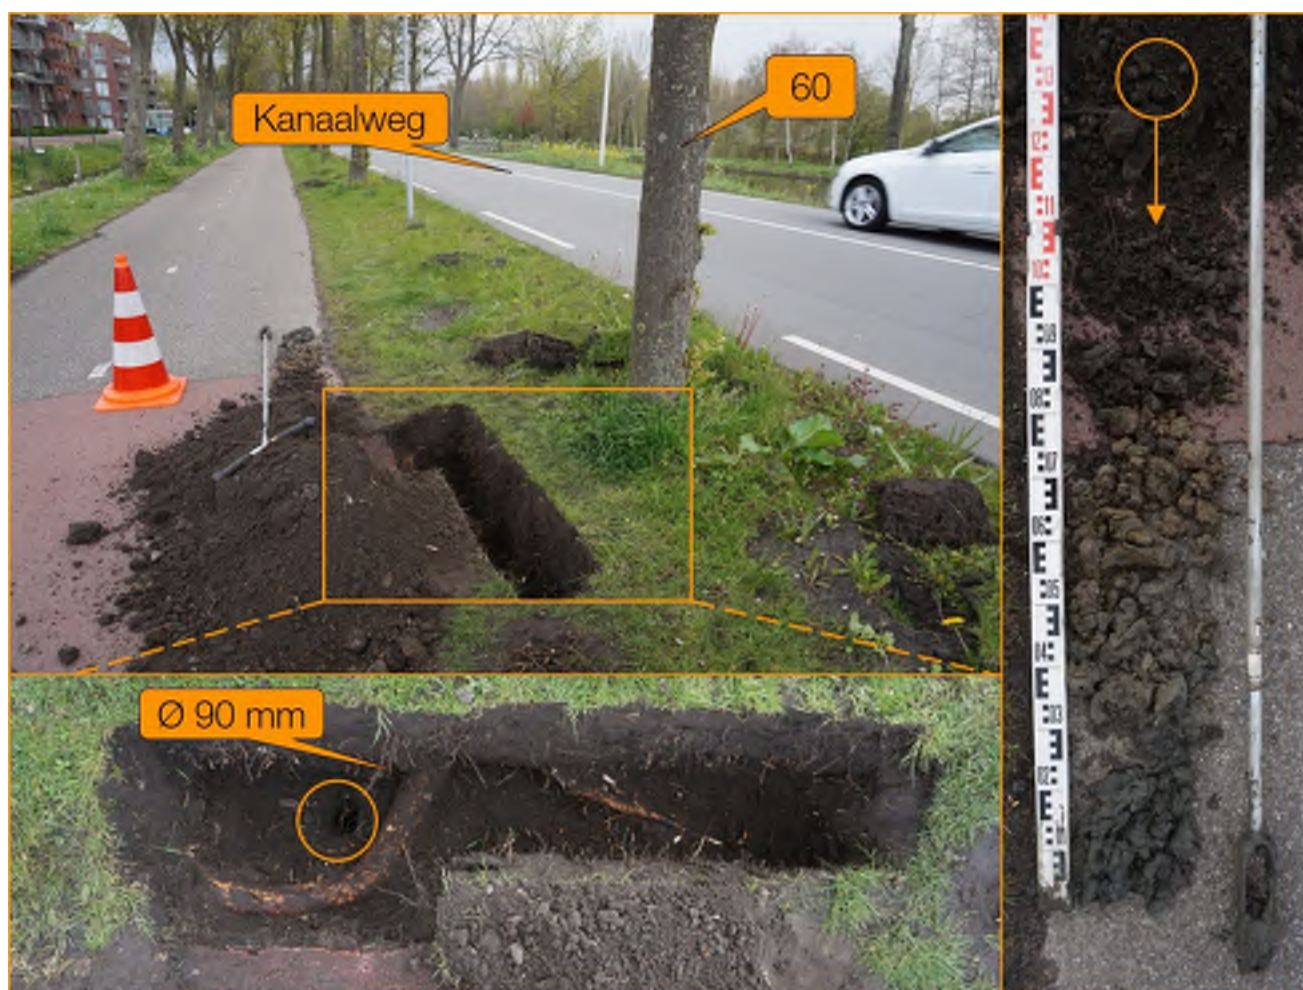
Foto 2: bodem- en bewortelingsprofiel profielsleuf 2.

Er is gegraven tot 65 cm onder het maaiveld op 70 cm uit hart stam aan noordzijde ten opzichte van boomnummer 60.

| Diepte (cm - mv) | Grondsoort | Beworteling | Opmerking |
|---|---|---|---|
| 0-80 | Kleilig zand, humeus, donkergrijs/bruin. | Zeer intensief fijne beworteling, Ø varieert van 1-90 mm. | - 1x Ø 90 mm<br>- 1x Ø 30 mm |
| 80-90 | Overgang laag, gemengd profiel | Extensief, Ø varieert van 1-2 mm. | - |
| 90-120 | Zanderige klei, bruin/grijs. | | Roestvorming waarneembaar. |
| 120-170 | Grijze klei. | Geen beworteling aangetroffen. | Grondwater op circa 170cm -mv. |

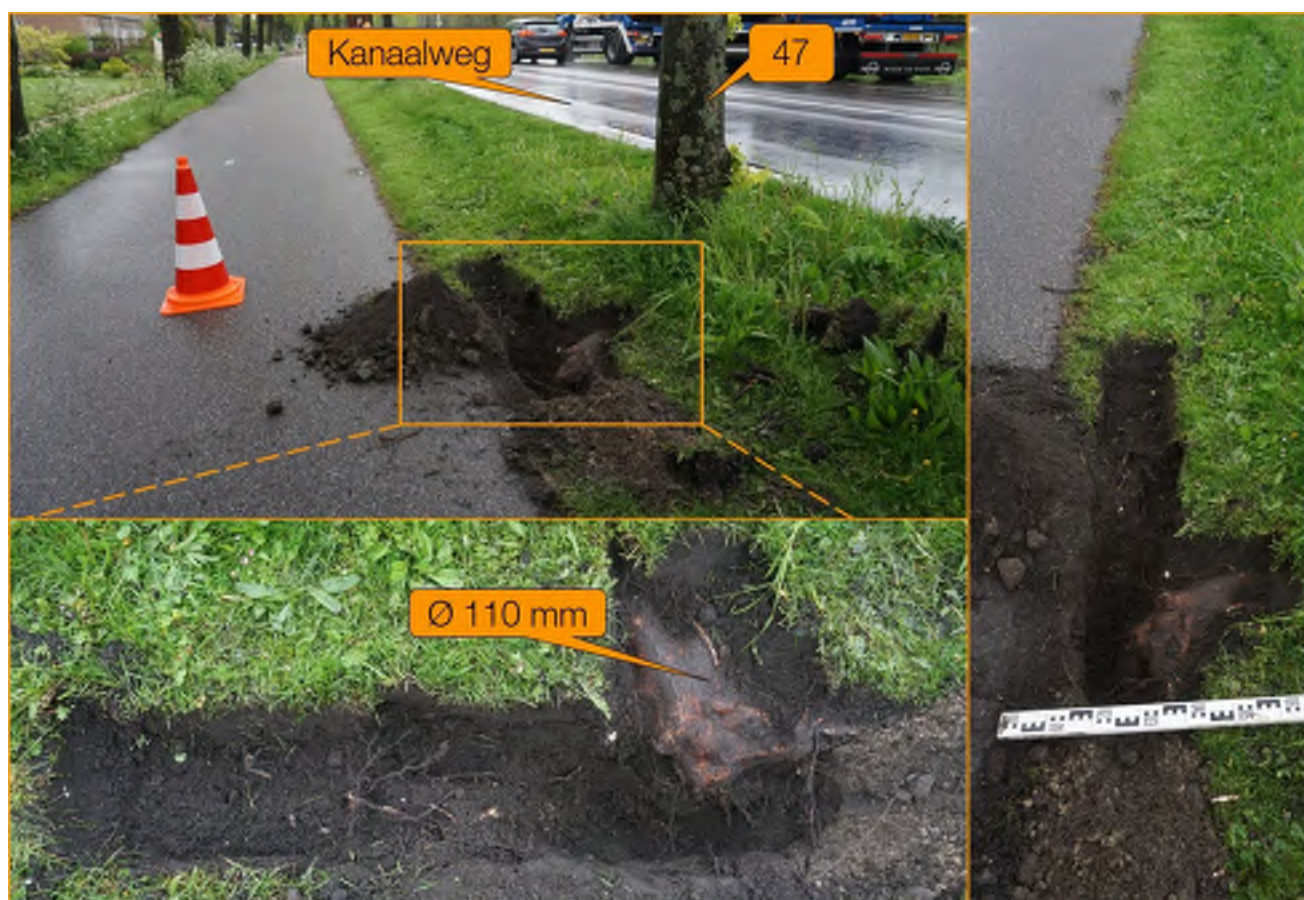
Foto 3: bodem- en beortelingsprofiel profielsleuf 3.

Er is gegraven tot 30 cm onder het maaiveld op 60 cm uit hart stam aan noordzijde ten opzichte van boomnummer 47.

| Diepte (cm - mv) | Grondsoort | Beworteling | Opmerking |
|---|---|---|---|
| 0-30 | Kleilig zand, humeus, donkergrijs/bruin. | Zeer intensief fijne beworteling, Ø varieert van 1-110 mm. | - 1x Ø 110 mm<br>Op 20cm-mv. is een gestelwortel aangetroffen met een diameter van 110 mm. Deze wortel ligt op 30 cm afstand ten opzichte van het fietspad. |

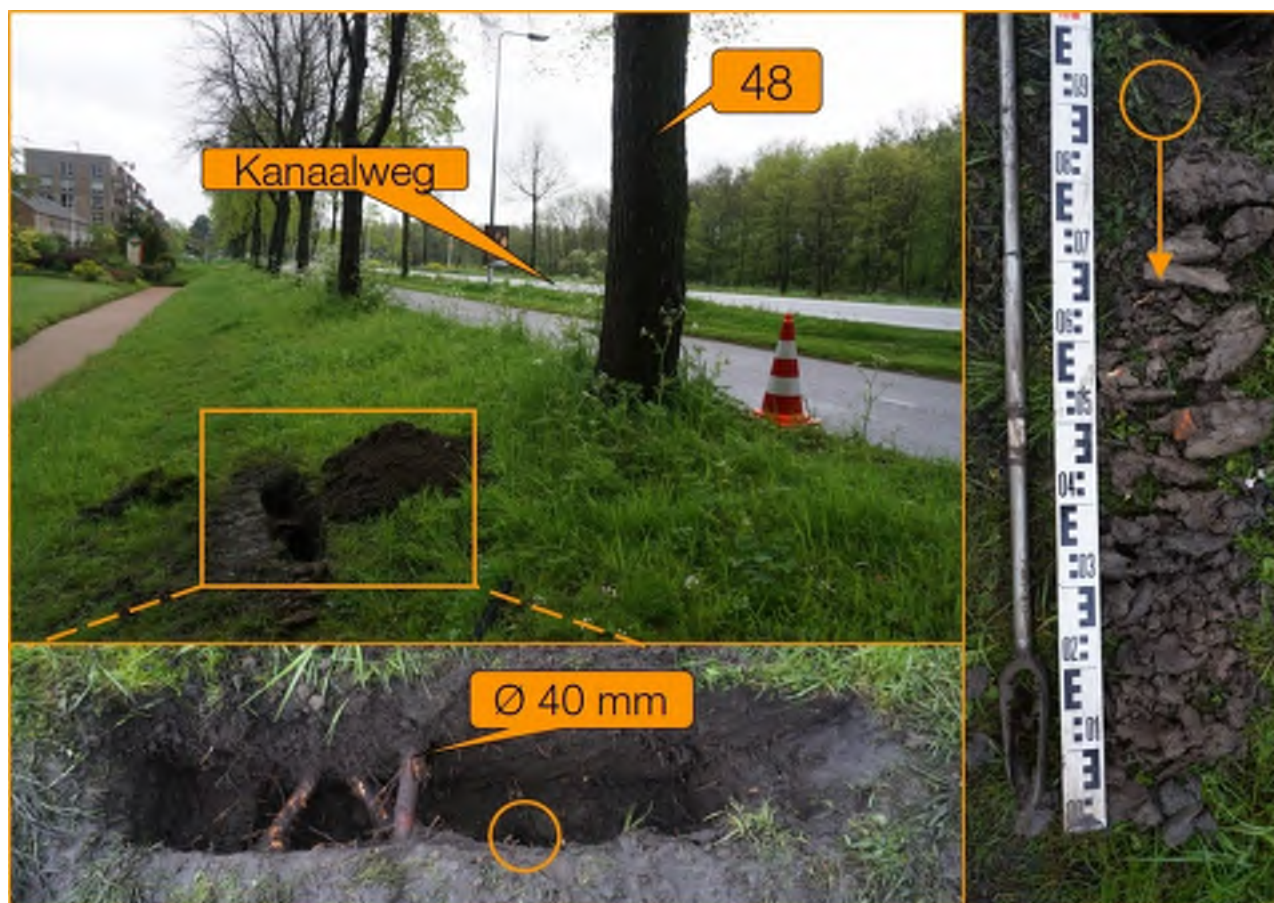
Foto 4: bodem- en bewortelingsprofiel profielsleuf 4.

Er is gegraven tot 60 cm onder het maaiveld op 220 cm uit hart stam aan noordzijde ten opzichte van boomnummer 48.

| Diepte<br>(Cm -<br>mv) | Grondsoort | Beworteling | Opmerking |
|---|---|---|---|
| 0-60 | Kleiig zand, humeus, donkergrijs/bruin. | Zeer intensief, fijne beworteling, Ø varieert van 1-40 mm. | - 1x Ø 40 mm<br>- 2x Ø 35 mm |
| 60-100 | Zanderige klei, bruin/grijs. | Extensief, Ø varieert van 1-5 mm. | Puin aanwezig |
| 100-120 | Grijze klei. | Geen beworteling aangetroffen. | Roestvorming waarneembaar |
| 120-140 | Grof zand, grijs/wit. | Geen beworteling aangetroffen. | Grondwater op circa 140-mv. |

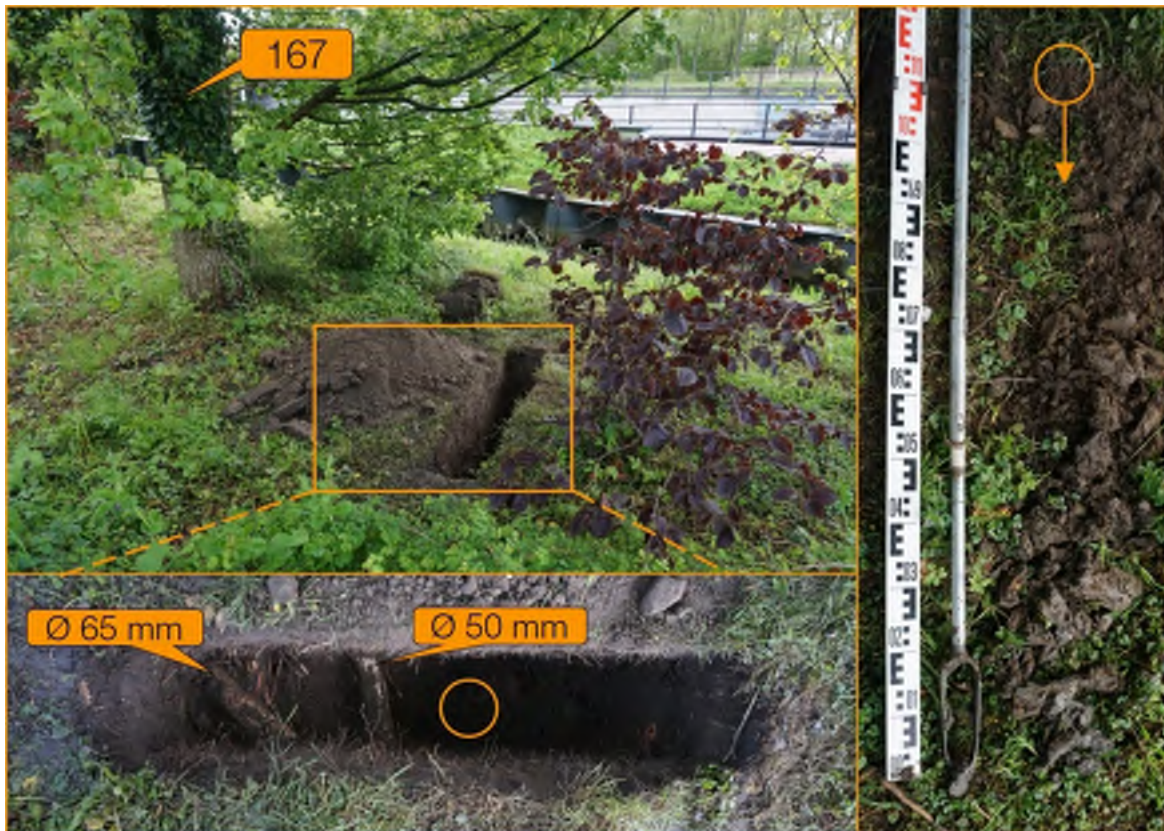
Foto 5: bodem- en bewortelingsprofiel profielsleuf 5.

Er is gegraven tot 60 cm onder het maaiveld op 230 cm uit hart stam aan noordzijde ten opzichte van boomnummer 167.

| Diepte<br>(cm -<br>mv) | Grondsoort | Beworteling | Opmerking |
|---|---|---|---|
| 0-90 | Matig humeus, fijn<br>zand, lichtbruin. | Zeer intensief, fijne<br>beworteling, Ø varieert van 1-<br>65 mm. | - 1x Ø 65 mm<br>- 1x Ø 50 mm<br>- 1x Ø 35 mm |
| 90-120 | Bruine klei. | Extensief, Ø varieert van 1-5<br>mm. | Sterk verdicht. |
| 120-140 | Grijze klei. | Geen beworteling<br>aangetroffen. | Roestvorming waarneembaar. |
| 140-170 | Grof zand, grijs/wit. | Geen beworteling<br>aangetroffen. | Grondwater op circa 170-mv. |

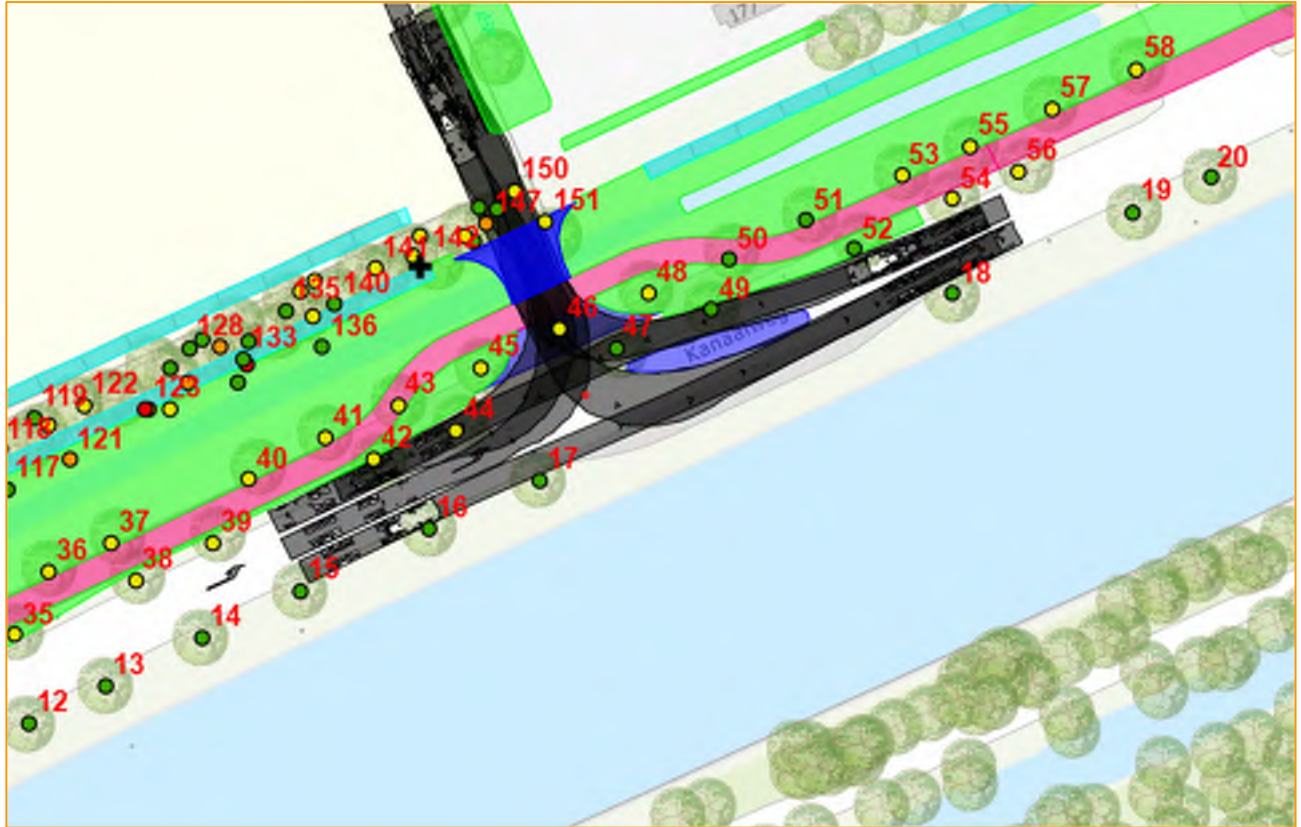
Figuur 5: Toekomstige situatie ondergronds Kanaalweg (kaartuitsnede 1)

Er zullen een aantal op- en afritten gecreëerd worden die de Kanaalweg met de Lammenschansdriehoek gaan verbinden. Omdat er extra rijbanen gerealiseerd worden, zal het wegdek van de Kanaalweg verbreed moeten worden. Hierdoor komt de nieuw te realiseren rijbaan op of op zeer korte afstand van de standplaats van de bomen en zal de groeiplaats van de linden (boomnummers 7-61 en 67-73) op een aantal locaties versmallen of zelfs verdwijnen.

Hierdoor ontstaat er een conflict tussen de standplaats van de boom en de geplande werkzaamheden, in het voorlopig ontwerp worden deze bomen (boomnummers 12 t/m 17, 35, 38, 39, 42 t/m 44, 46, 47, 49, 50) niet gehandhaafd (figuur 5). Binnen het huidige ontwerp is duurzaam behoud van deze bomen niet mogelijk.

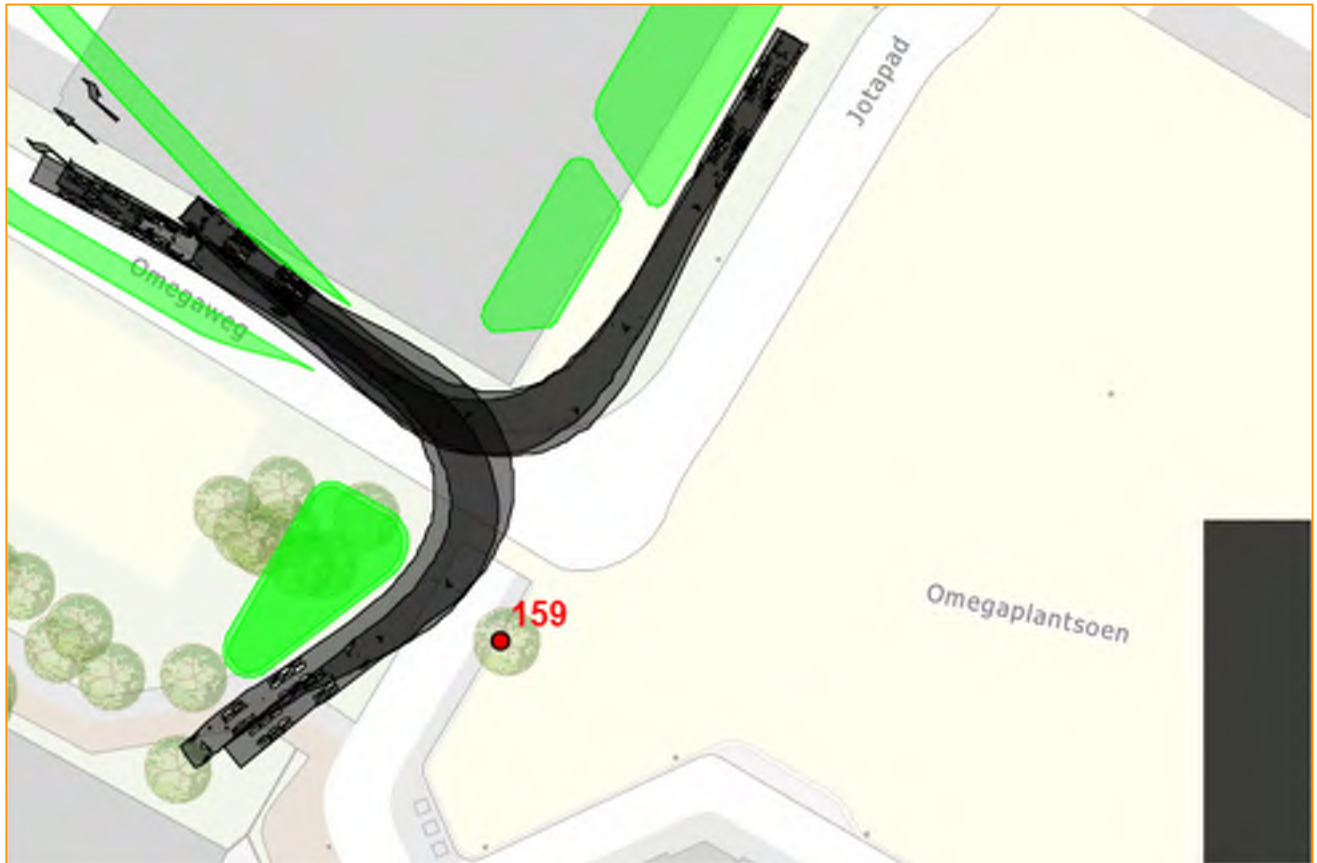
**Figuur 6: Toekomstige situatie ondergronds Omegaweg (kaartuitsnede 2).**

Op deze locatie zullen eveneens een aantal rijbanen en op- en afritten gerealiseerd worden (figuur 6). Op dit moment lijkt dat geen effect te hebben op de toekomstige ondergrondse situatie van de omliggende bomen. Wel staat er 1 zomereik (boomnummer 159) waarbij een ophoging gepland staat van circa 50 centimeter. De boom heeft een zeer slechte conditie, de kroon is grotendeels afgestorven en er zijn geen tekenen van herstel. Vanwege de slechte conditie, en de geplande ophoging, is deze boom niet te handhaven.

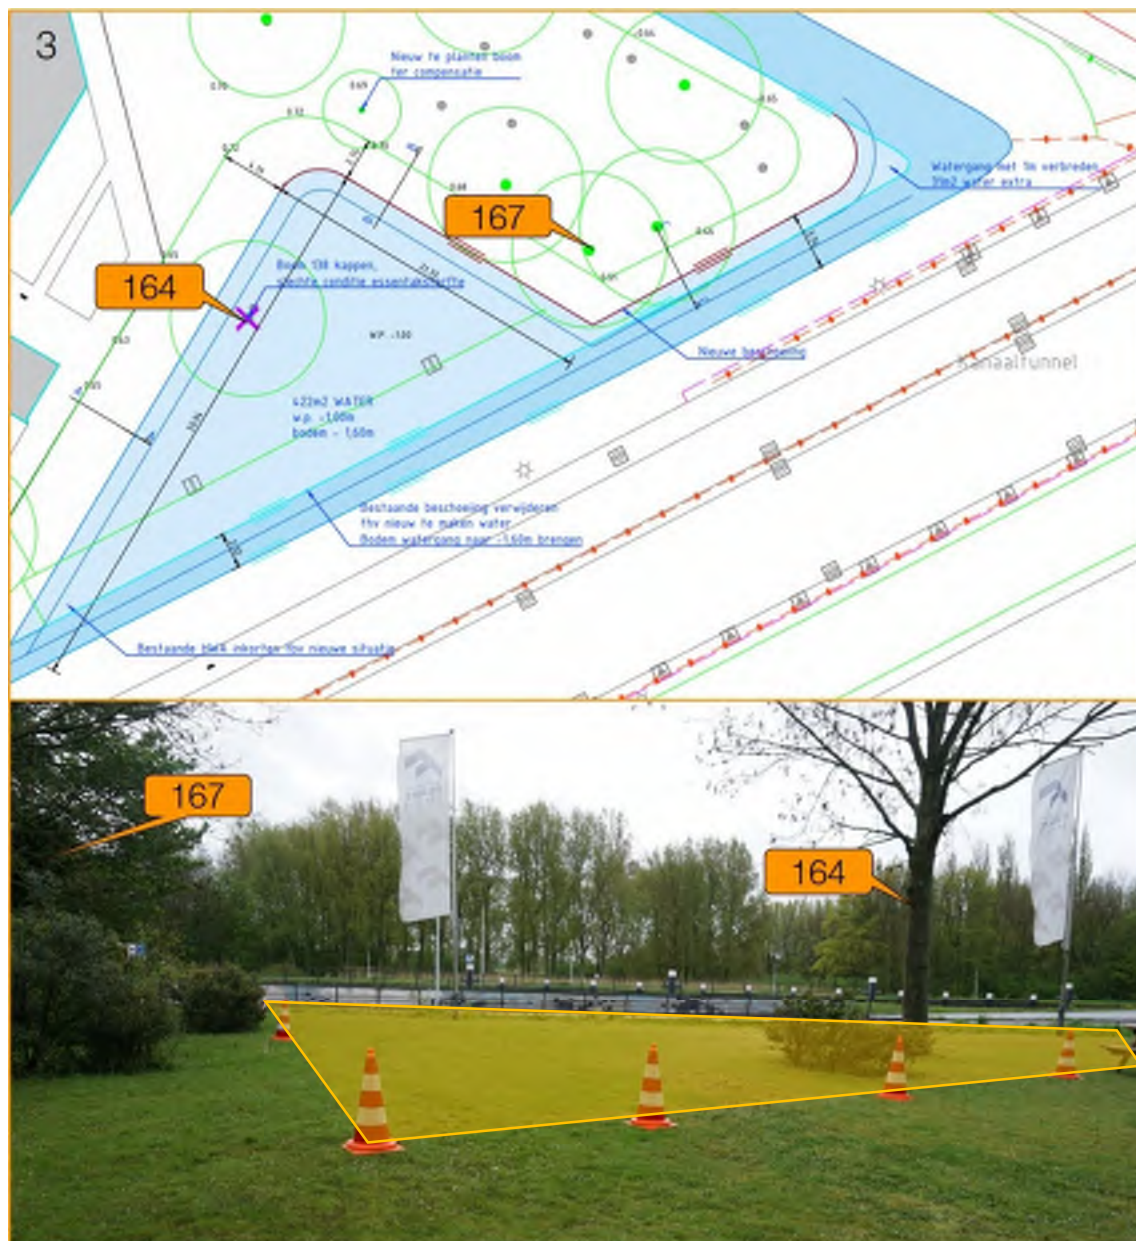
Op deze locatie staat een verbreding van de watergang gepland (figuur 7), hierbij ontslaat er een conflict met een gewone es (boomnummer 164), in het voorlopig ontwerp wordt deze boom niet gehandhaafd. Er bevinden zich nog vier overige bomen (165 t/m 168) binnen de invloedssfeer van de geplande werkzaamheden. Deze bomen staan in de deels aangeplante groenstrook die grenst aan het gazon waar de verbreding van de watergang gepland staat. Voor de overige bomen kan er een verandering optreden in het doorwortelbaar volume. Echter staat de dichtstbijzijnde boom, een veldesdoorn (boomnummer 167), op ongeveer 4-5 meter afstand ten opzichte van de nieuwe beschoeiing. Daardoor is de verwachting dat de verandering in doorwortelbaar volume geen significant effect zal hebben op het voortbestaan van de omliggende bomen (boomnummers 165-168).

Figuur 7. Kaartuitsnede 3: toekomstige situatie bij de groenstrook langs de kanaaltunnel. Toekomstige verbreding van de watergang staat aangegeven met pionnen.
