# RAPPORTAGE

Bomen Effect Analyse  
bij 168 bomen aan de Lammenschansdriehoek te Leiden

401.5201

20 mei 2021

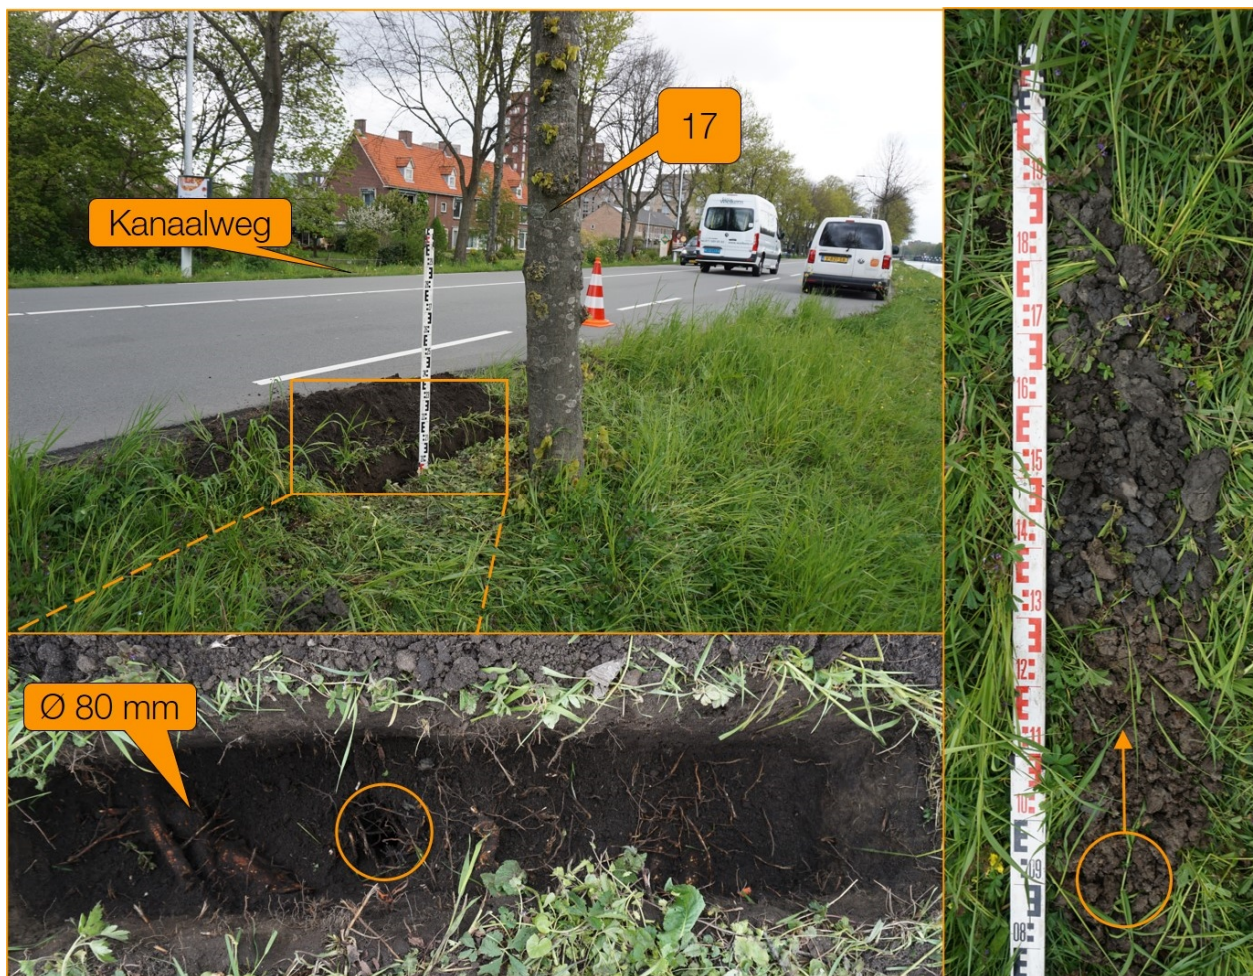
Er is gegraven tot 65 cm onder het maaiveld op 50 cm uit hart stam aan noordzijde ten opzichte van boomnummer 17.

Foto 1: bodem- en bewortelingsprofiel profielsleuf 1.

| Diepte<br>(cm -<br>mv) | Grondsoort | Beworteling | Opmerking |
|---|---|---|---|
| 0 - 70 | Kleilig zand, humeus,<br>donkergrijs/bruin. | Zeer intensief, fijne<br>beworteling, Ø varieert van 1-<br>80 mm. | - 1x Ø 80 mm<br>- 2x Ø 30 mm<br>- 3x Ø 20 mm |
| 70 - 140 | Kleilig zand, humeus,<br>donkergrijs/bruin. | Extensief, Ø varieert van 1-2<br>mm. | - |
| 140 - 180 | Zanderige klei,<br>bruin/grijs. | Geen beworteling<br>aangetroffen. | Roestvorming vanaf 140 cm -mv. |
| 180 - 190 | Grijze klei. | Geen beworteling<br>aangetroffen. | - |
| 190 - 200 | Grof zand, grijs/wit. | Geen beworteling<br>aangetroffen. | Grondwater op circa 200 cm -mv. |

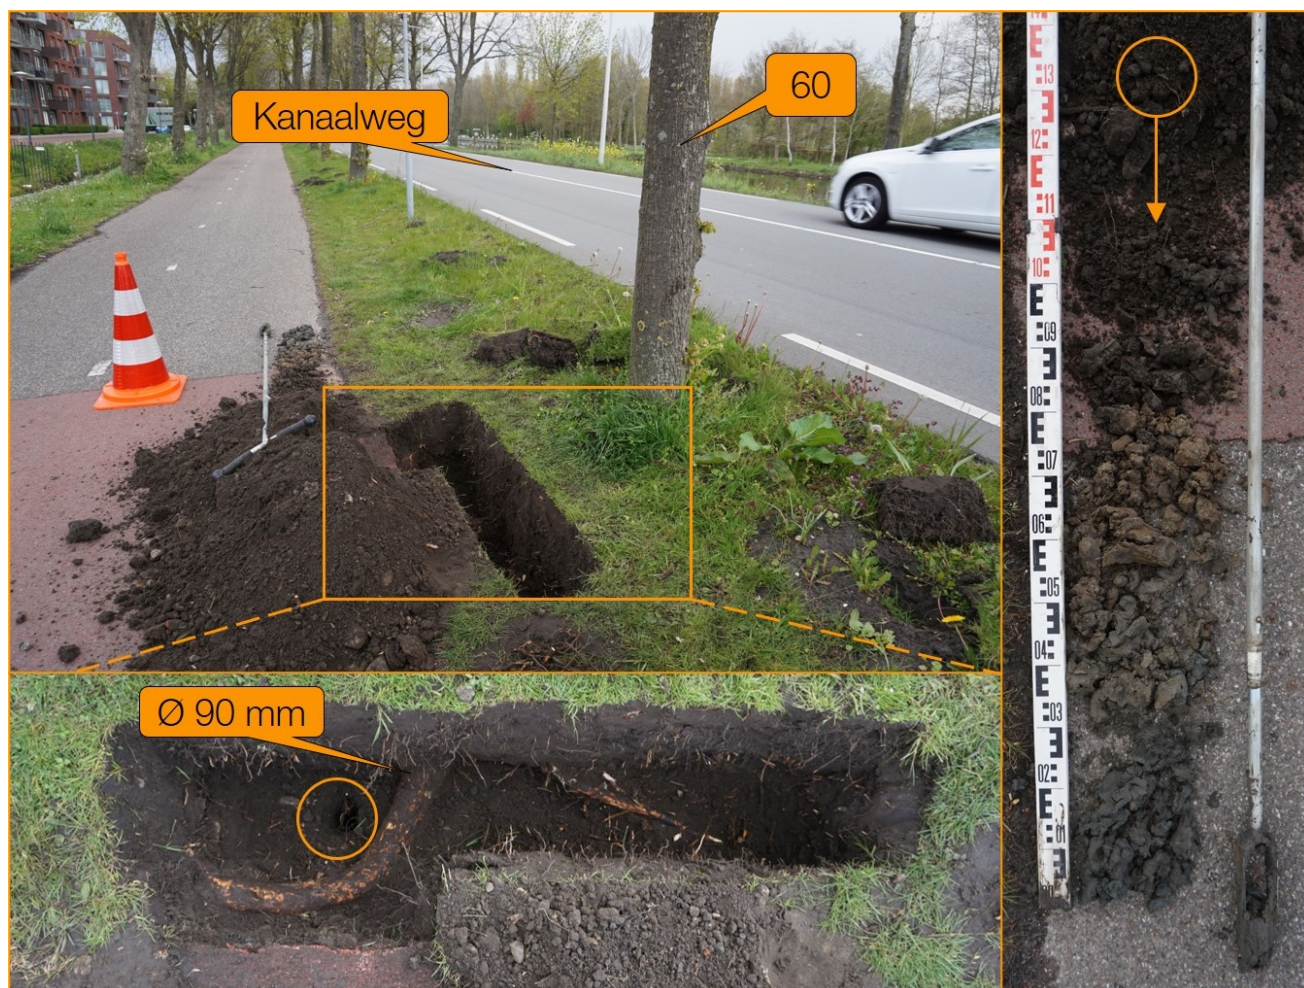
Er is gegraven tot 65 cm onder het maaiveld op 70 cm uit hart stam aan noordzijde ten opzichte van boomnummer 60.

Foto 2: bodem- en bewortelingsprofiel profielsleuf 2.

| Diepte (cm - mv) | Grondsoort | Beworteling | Opmerking |
|---|---|---|---|
| 0-80 | Kleilig zand, humeus, donkergrijs/bruin. | Zeer intensief fijne beworteling, Ø varieert van 1-90 mm. | - 1x Ø 90 mm<br>- 1x Ø 30 mm |
| 80-90 | Overgang laag, gemengd profiel | Extensief, Ø varieert van 1-2 mm. | - |
| 90-120 | Zanderige klei, bruin/grijs. | | Roestvorming waarneembaar. |
| 120-170 | Grijze klei. | Geen beworteling aangetroffen. | Grondwater op circa 170cm -mv. |

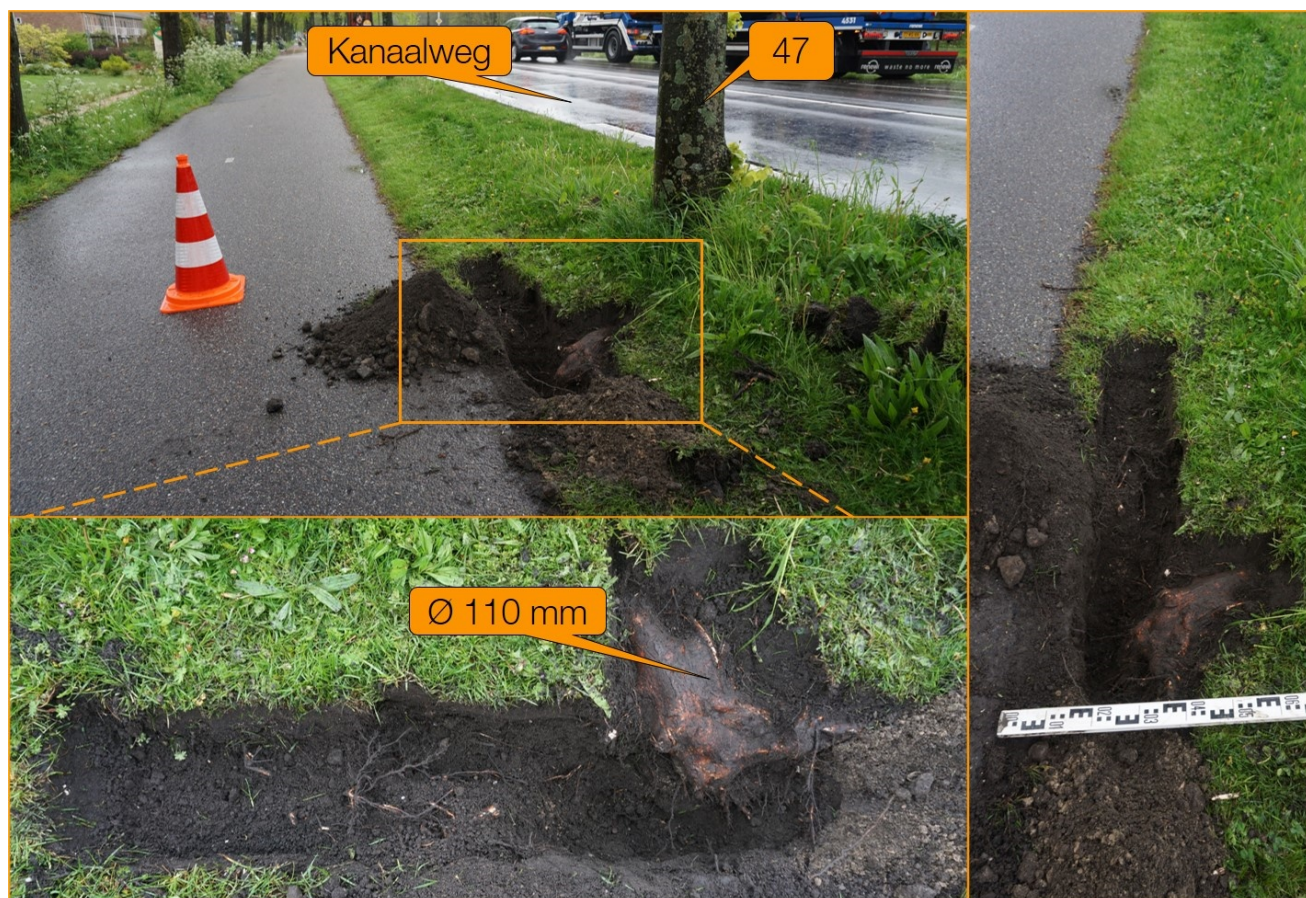
Er is gegraven tot 30 cm onder het maaiveld op 60 cm uit hart stam aan noordzijde ten opzichte van boomnummer 47.

Foto 3: bodem- en beortelingsprofiel profielsleuf 3.

| Diepte<br>(cm -<br>mv) | Grondsoort | Beworteling | Opmerking |
|---|---|---|---|
| 0-30 | Kleilig zand, humeus,<br>donkergrijs/bruin. | Zeer intensief fijne<br>beworteling, Ø varieert van 1-<br>110 mm. | - 1x Ø 110 mm<br>Op 20cm-mv. is een gestelwortel<br>aangetroffen met een diameter van 110<br>mm. Deze wortel ligt op 30 cm afstand ten<br>opzichte van het fietspad. |

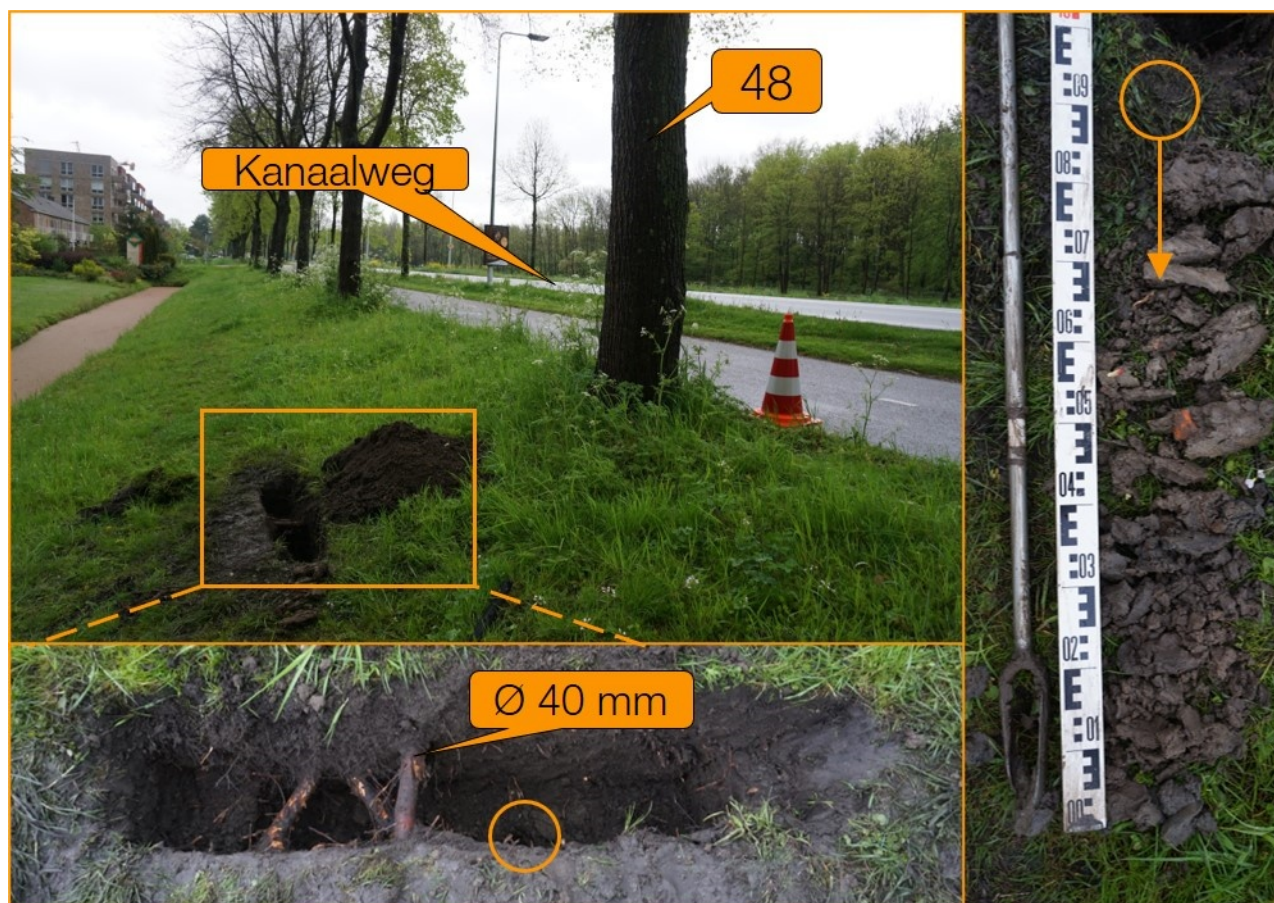
Er is gegraven tot 60 cm onder het maaiveld op 220 cm uit hart stam aan noordzijde ten opzichte van boomnummer 48.

Foto 4: bodem- en bewortelingsprofiel profielsleuf 4.

| Diepte (Cm - mv) | Grondsoort | Beworteling | Opmerking |
|---|---|---|---|
| 0-60 | Kleiig zand, humeus, donkergrijs/bruin. | Zeer intensief, fijne beworteling, Ø varieert van 1-40 mm. | - 1x Ø 40 mm<br>- 2x Ø 35 mm |
| 60-100 | Zanderige klei, bruin/grijs. | Extensief, Ø varieert van 1-5 mm. | Puin aanwezig |
| 100-120 | Grijze klei. | Geen beworteling aangetroffen. | Roestvorming waarneembaar |
| 120-140 | Grof zand, grijs/wit. | Geen beworteling aangetroffen. | Grondwater op circa 140-mv. |

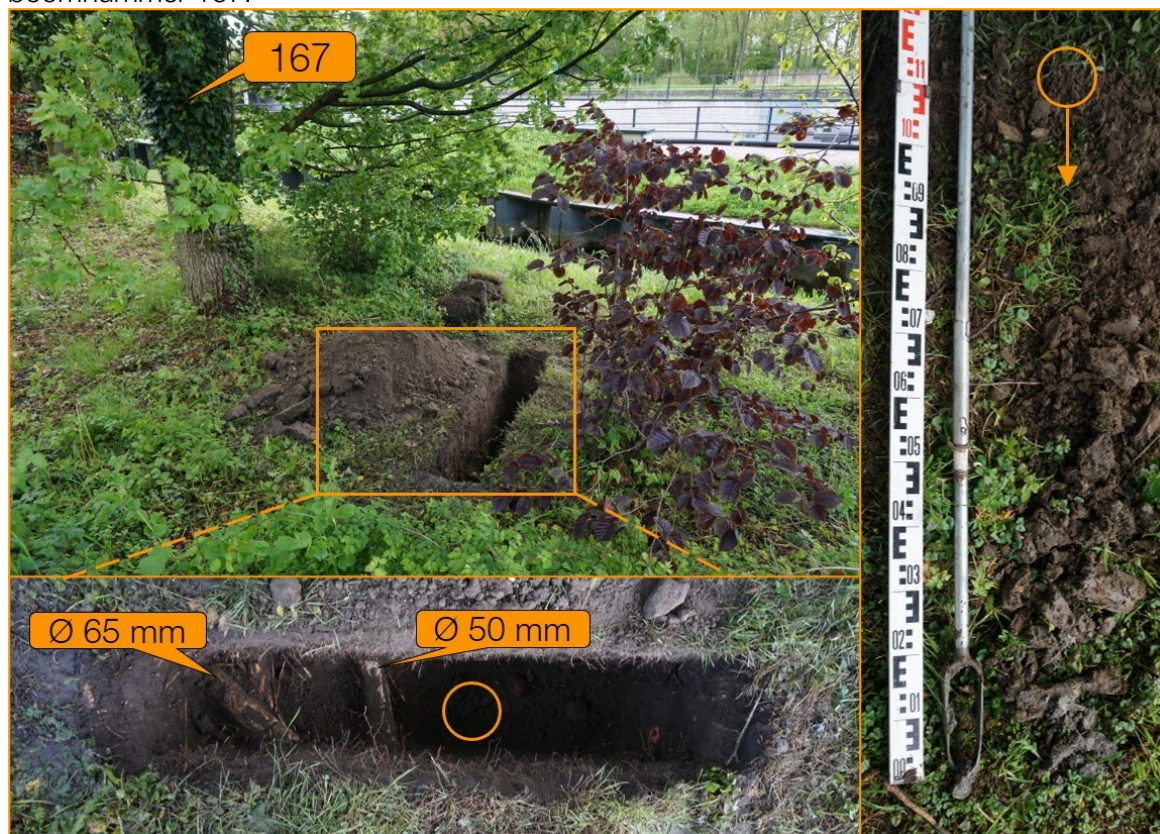
Er is gegraven tot 60 cm onder het maaiveld op 230 cm uit hart stam aan noordzijde ten opzichte van boomnummer 167.

Foto 5: bodem- en bewortelingsprofiel profielsleuf 5.

| Diepte<br>(cm -<br>mv) | Grondsoort | Beworteling | Opmerking |
|---|---|---|---|
| 0-90 | Matig humeus, fijn<br>zand, lichtbruin. | Zeer intensief, fijne<br>beworteling, Ø varieert van 1-<br>65 mm. | - 1x Ø 65 mm<br>- 1x Ø 50 mm<br>- 1x Ø 35 mm |
| 90-120 | Bruine klei. | Extensief, Ø varieert van 1-5<br>mm. | Sterk verdicht. |
| 120-140 | Grijze klei. | Geen beworteling<br>aangetroffen. | Roestvorming waarneembaar. |
| 140-170 | Grof zand, grijs/wit. | Geen beworteling<br>aangetroffen. | Grondwater op circa 170-mv. |

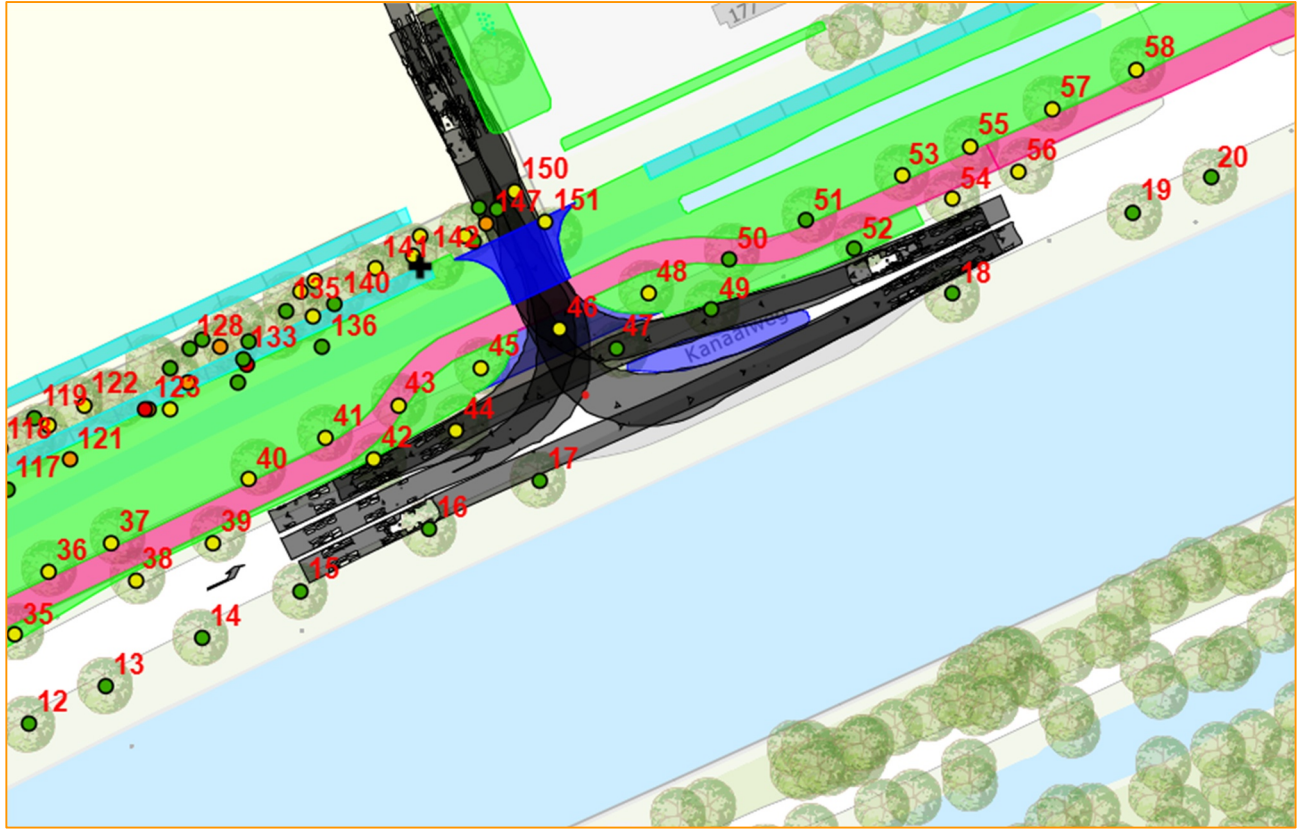
Figuur 5: Toekomstige situatie ondergronds Kanaalweg (kaartuitsnede 1)

Er zullen een aantal op- en afritten gecreëerd worden die de Kanaalweg met de Lammenschansdriehoek gaan verbinden. Omdat er extra rijbanen gerealiseerd worden, zal het wegdek van de Kanaalweg verbreed moeten worden. Hierdoor komt de nieuw te realiseren rijbaan op of op zeer korte afstand van de standplaats van de bomen en zal de groeiplaats van de linden (boomnummers 7-61 en 67-73) op een aantal locaties versmallen of zelfs verdwijnen.

Hierdoor ontstaat er een conflict tussen de standplaats van de boom en de geplande werkzaamheden, in het voorlopig ontwerp worden deze bomen (boomnummers 12 t/m 17, 35, 38, 39, 42 t/m 44, 46, 47, 49, 50) niet gehandhaafd (figuur 5). Binnen het huidige ontwerp is duurzaam behoud van deze bomen niet mogelijk.

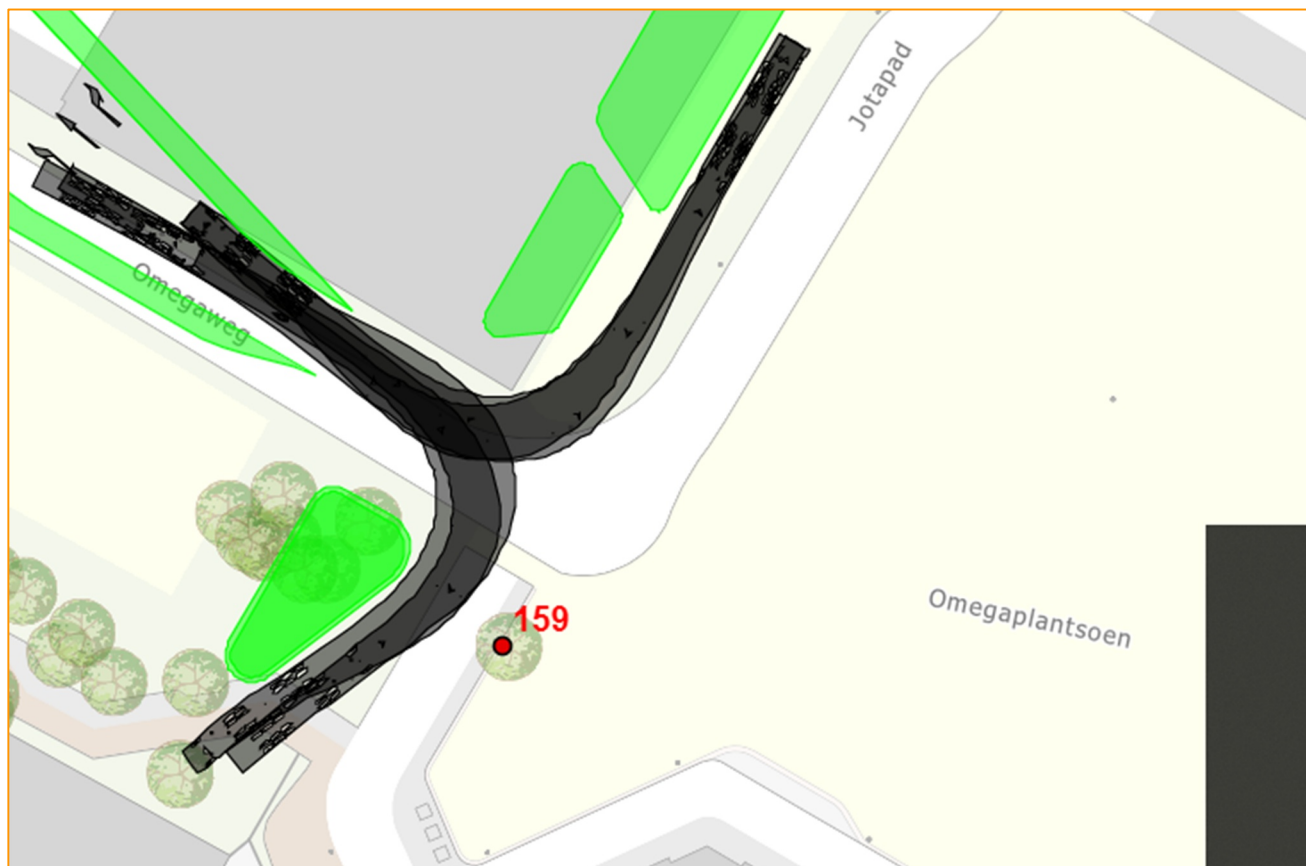
Figuur 6: Toekomstige situatie ondergronds Omegaweg (kaartuitsnede 2).

Op deze locatie zullen eveneens een aantal rijbanen en op- en afritten gerealiseerd worden (figuur 6). Op dit moment lijkt dat geen effect te hebben op de toekomstige ondergrondse situatie van de omliggende bomen. Wel staat er 1 zomereik (boomnummer 159) waarbij een ophoging gepland staat van circa 50 centimeter. De boom heeft een zeer slechte conditie, de kroon is grotendeels afgestorven en er zijn geen tekenen van herstel. Vanwege de slechte conditie, en de geplande ophoging, is deze boom niet te handhaven.

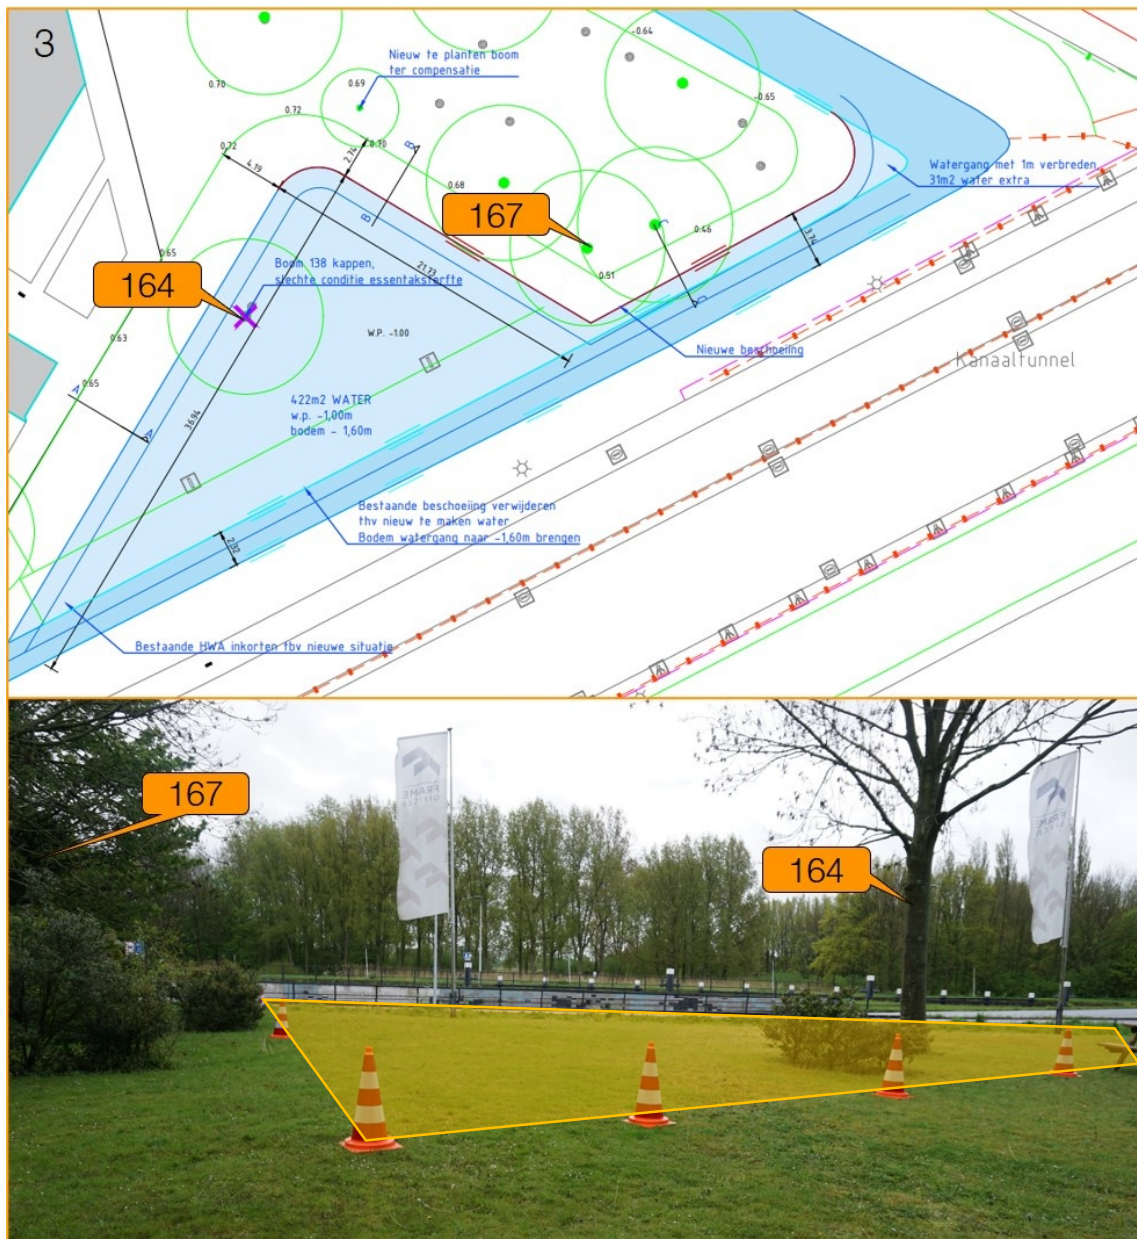
Op deze locatie staat een verbreding van de watergang gepland (figuur 7), hierbij ontslaat er een conflict met een gewone es (boomnummer 164), in het voorlopig ontwerp wordt deze boom niet gehandhaafd. Er bevinden zich nog vier overige bomen (165 t/m 168) binnen de invloedssfeer van de geplande werkzaamheden. Deze bomen staan in de deels aangeplante groenstrook die grenst aan het gazon waar de verbreding van de watergang gepland staat. Voor de overige bomen kan er een verandering optreden in het doorwortelbaar volume. Echter staat de dichtstbijzijnde boom, een veldesdoorn (boomnummer 167), op ongeveer 4-5 meter afstand ten opzichte van de nieuwe beschoeiing. Daardoor is de verwachting dat de verandering in doorwortelbaar volume geen significant effect zal hebben op het voortbestaan van de omliggende bomen (boomnummers 165-168).

Figuur 7. Kaartuitsnede 3: toekomstige situatie bij de groenstrook langs de kanaaltunnel. Toekomstige verbreding van de watergang staat aangegeven met pionnen.
