# **BOOMTECHNISCHE BEOORDELING VAN EEN FIJNBLADIGE ELS AAN OCTAVIALAAN TE LEIDEN**

*- Oktober 2023 -*

Octavialaan t.h.v. huis nr. 76  
Roodenburgerdistrict, Leiden  
Gemeente Leiden

BO/RA/2023.113

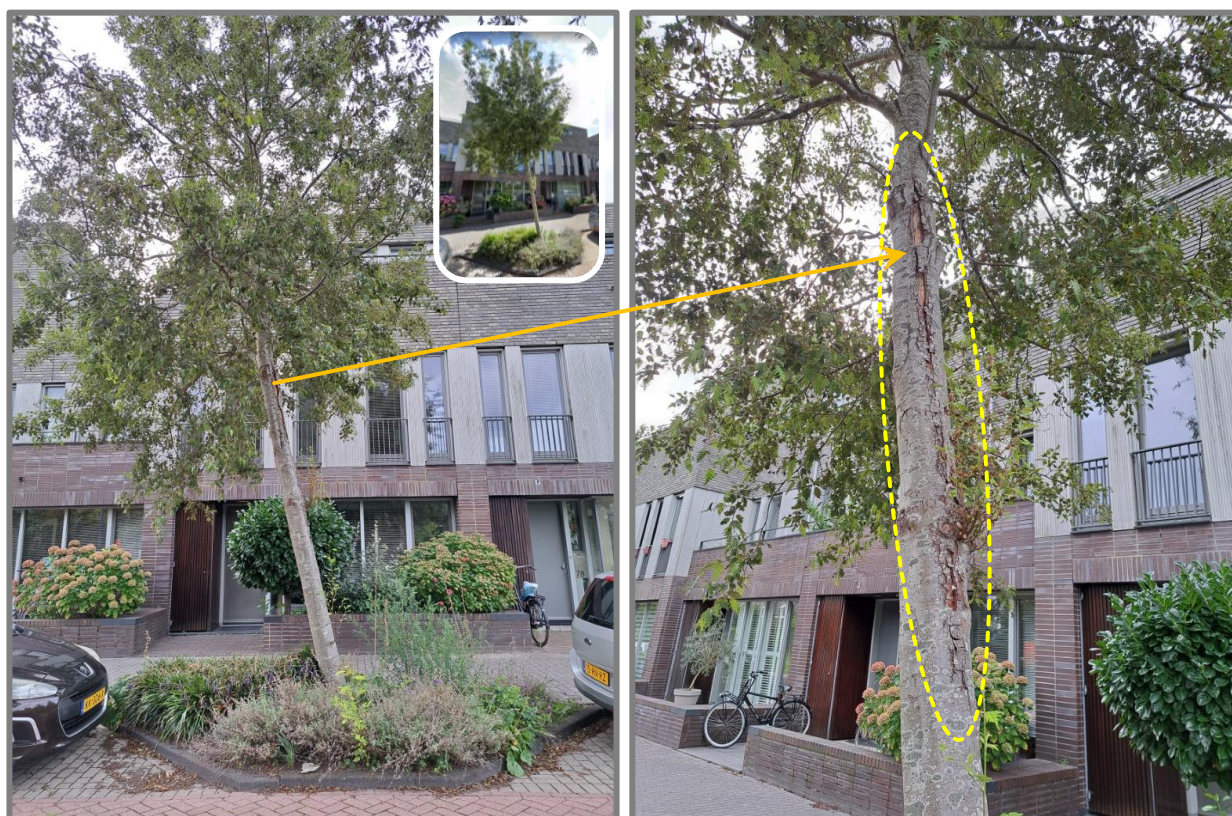
| <b>Stam</b> | De boom staat wat scheef en helt 12° uit het lood in noordoostelijke richting. Aan de trekzijde bevindt zich een lang gerekte baan afgestorven bastweefsel die waarschijnlijk het gevolg is van zonebrand. |
| <b>Stamvoet</b> | Ook de stamvoet vertoont scheefstand. |

De boom staat al enige tijd wat scheef (gebaseerd op beelden van Google Street View van juli 2020). Na recente stormen in 2023 is de boom volgens bewoners steeds schever komen te staan, hetgeen overeenkomt met de huidige scheefstand t.o.v. die van 2020. Hoewel de conditie van de boom voldoende is, duidt het verzakken van de boom op instabiliteit. Deze komt waarschijnlijk voort uit een te kleine en te ondiepe ondergrondse groeiplaats waarin de boom onvoldoende mogelijkheden heeft gekregen om een stevige wortelkruit te vormen. Die groeiplaats wordt omringd door sterk verdicht zand/puin van parkeerstroken en rijbaan dat voor de boomwortels ondoordringbaar is. Met het groter groeien van de boom neemt door de slechte verankering het risico op windworp toe. Indien de boom omwaait, dan zal hij op het aangrenzende parkeervak terecht komen. Er zijn geen opties meer mogelijk om de boom alsnog recht te zetten en stevig te verankeren omdat de oorzaak van het probleem in een gebrekkige ondergrondse groeiplaats zit. Het is daarom van belang om de boom tijdig te kappen en te vervangen voor een boom van de 2<sup>e</sup> of 3<sup>e</sup> grootte.

- ⇒ De boom heeft een redelijke conditie maar is onvoldoende verankerd in de bodem.
- ⇒ Daardoor staat de boom scheef en komt hij steeds schever te staan.
- ⇒ De oorzaak van de scheefstand is waarschijnlijk een te kleine en te ondiepe ondergrondse groeiplaats.
- ⇒ De boom wordt in toenemende mate gevoelig voor windworp.
- ⇒ Er zijn geen alternatieven voor kappen.
- ⇒ Herplant met een klein blijvende boom is hier wel mogelijk.

**Fig. 1:** De boom staat wat langere tijd scheef (inzet: Google Street View juli 2020) en komt steeds schever te staan. Aan de trekzijde van de stam is door zonnebrand grote sterfte van de bast ontstaan (rechts). Met het groter groeien van de boom neemt het risico op windworp toe. Vanwege de kleien ondergrondse groeiplaats is het beter om hier een boom van de 2<sup>e</sup> of 3<sup>e</sup> grootte terug te planten en niet van de 1<sup>e</sup> grootte.

- ⇒ Kappen < 3 maanden.
- ⇒ Herplant in plantseizoen 2023 / 2024 met een boom van de 2<sup>e</sup> of 3<sup>e</sup> grootte.
