Betreft: verslag van inspectie Berk

Op 18 oktober 2023 inspecteerde ik de Berk naast de oprit in uw voortuin. Het doel van de inspectie is om vast te stellen of de boom veilig is voor zijn omgeving. Voor de inspectie is gebruik gemaakt van de VTA-systematiek.

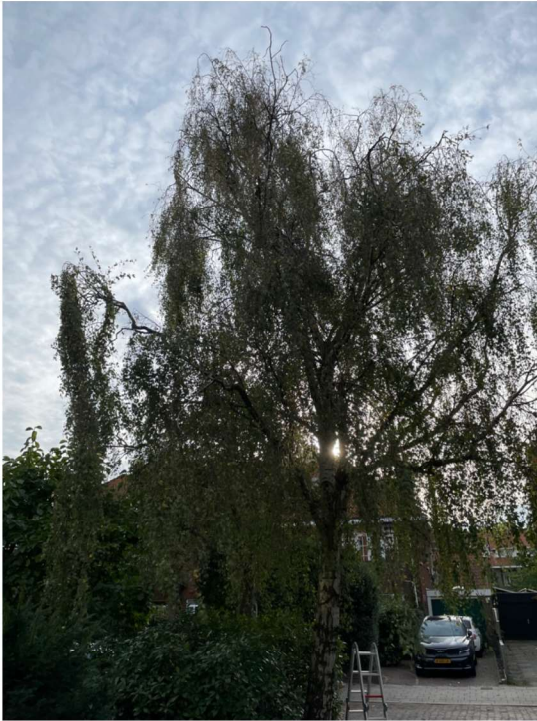
- De boom heeft op 130 cm boven maaiveld een stamomtrek van 131 centimeter
- De takeinden in de top zijn deels afgestorven, het onderste deel van de kroon heeft een goede bladbezetting; het bovenste deel niet

Foto 1: overzicht richting de straat; enkele dode toppen zichtbaar

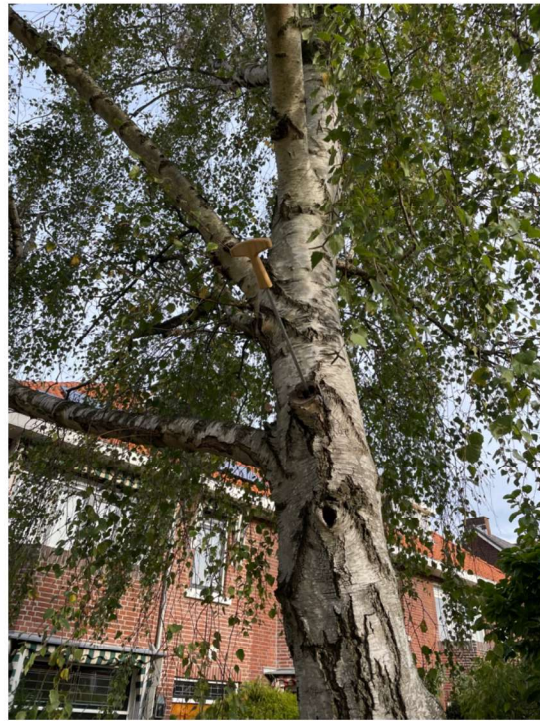
- Er zijn geen defecten of slechte aanhechtingen in de takstructuur aangetroffen.
- Vorig jaar is een tak op 2.5 meter hoogte aan de zuidkant gebroken. Deze bleek bij onderzoek met de prikstok ongeveer 25 cm diep ingerot

Foto 2: De plaats van de vorig jaar afgebroken tak met daarin de prikstok

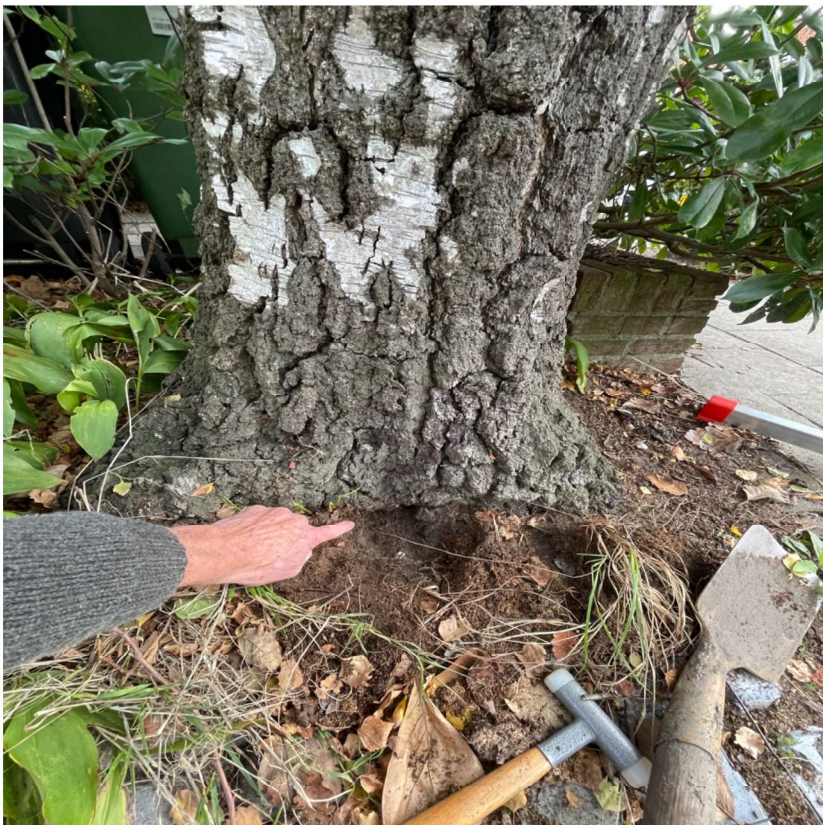
- Op maaiveld is veel fijn verdeeld zaagsel aangetroffen, wat wijst op activiteiten van insecten
- Aan de zuidkant van de boom is de stamvoet ingevallen en ontbreken hoofdwortels

- De zone tussen 0-2,5 meter boven maaiveld is met een klophamertest onderzocht. Met deze techniek is waar te nemen of zich ergens rotte zones bevinden in de stam. Er is een vergaande ontwikkeling van houtrot in de stamvoet aangetroffen.

Foto 3: Het deel van de stamvoet wat door rot is aangetast. Links en rechts ervan zijn wortelaanzetten aangetroffen waarvan de linkse deels rot is en de rechtse in orde.

- De boom verkeert in matige conditie en is door houtrot niet langer veilig
- De boom vormt momenteel een verhoogd risico voor zijn omgeving.
- Wij adviseren u een kapvergunning aan te vragen en de boom in de komende 3 maanden te verwijderen

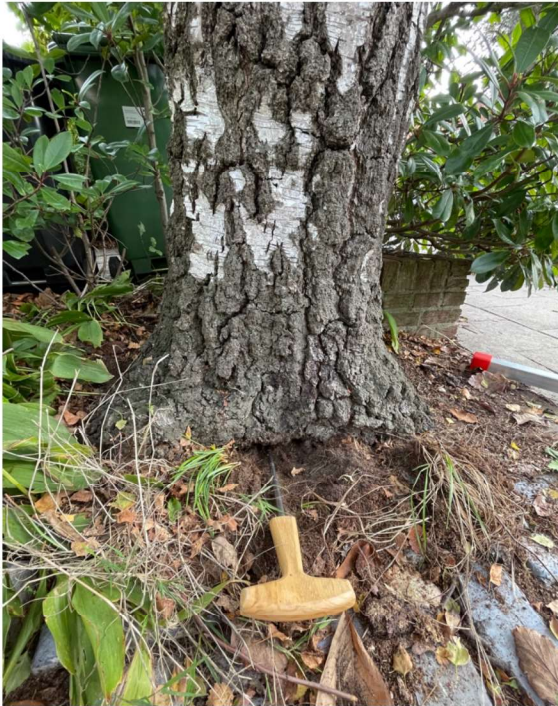
- Met de prikstok is vastgesteld dat de rotting zich onder de gehele stamvoet heeft uitgebreid; de prikstok ondervindt daar geen weerstand.

Foto 4: De prikstok gaat 45 cm onder de stam

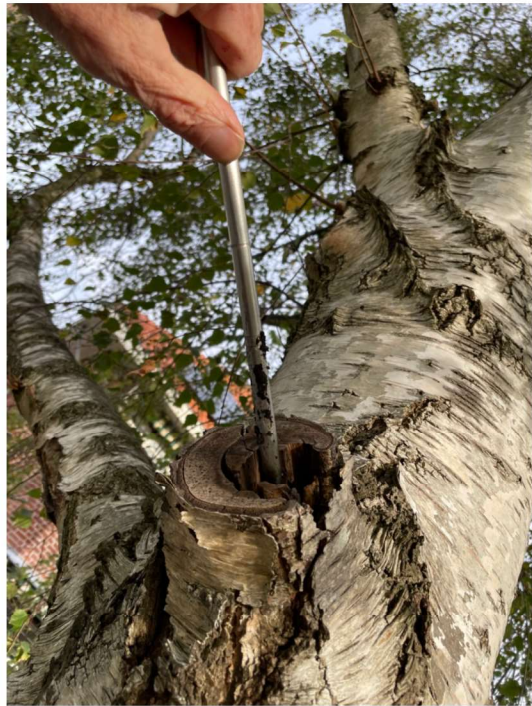
Foto 5: Detail van ingerotte takwond
