Datum: 16 september 2023

Betreft: verslag van boomcontrole en nader onderzoek

Op 15 september onderzocht ik vijf attentiebomen op uw terrein en verichtte een nader onderzoek aan een monumentale Bruine beuk. Dit leverde het volgende verslag op evenals een aantal ondersteunende foto's als bijlage. De nummering uit de visuele boomcontrole van Weverling uit 2019 is hierbij aangehouden, zie het overzichtskaartje in de bijlage.

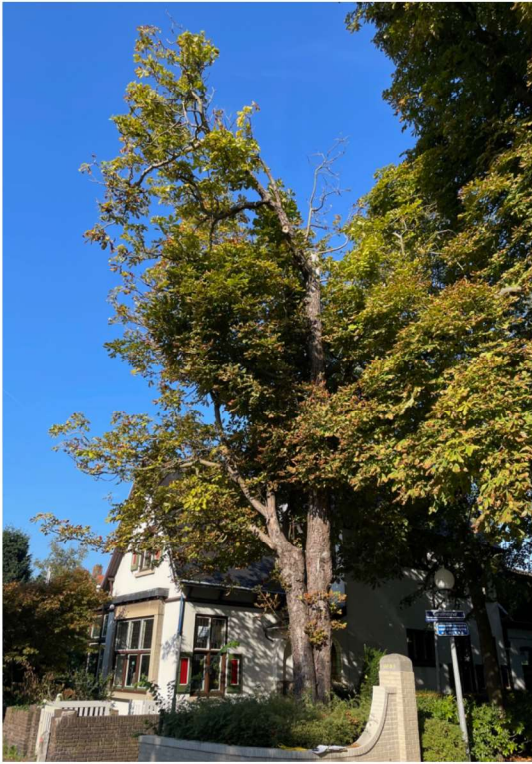
- **Boom 2.** Zie foto's 1,2 ,3 en 4 in de bijlage.
  - Paardenkastanje met een stamdiameter van 63 centimeter en een kroonddoorsnede van 8 meter. De conditie is matig. De boom bestaat uit twee parallelle stammen.

- De boom staat links van de entreepoort. Recent is de top met een doorsnede van meer dan 20 cm gebroken tijdens storm. De vorm van het breukvlak wijst op bros hout. De takken die naar het westen en omhoog reiken zijn deels bladloos of hebben een gelige bladkleur. Ook zijn er stukken bastweefsel dood en komen er veel scheuren voor langs de takken.

Foto 1: Overzicht boom 2 met gebroken top

**Advies:** De boom binnen 6 maanden verwijderen, de boom is niet veilig meer.

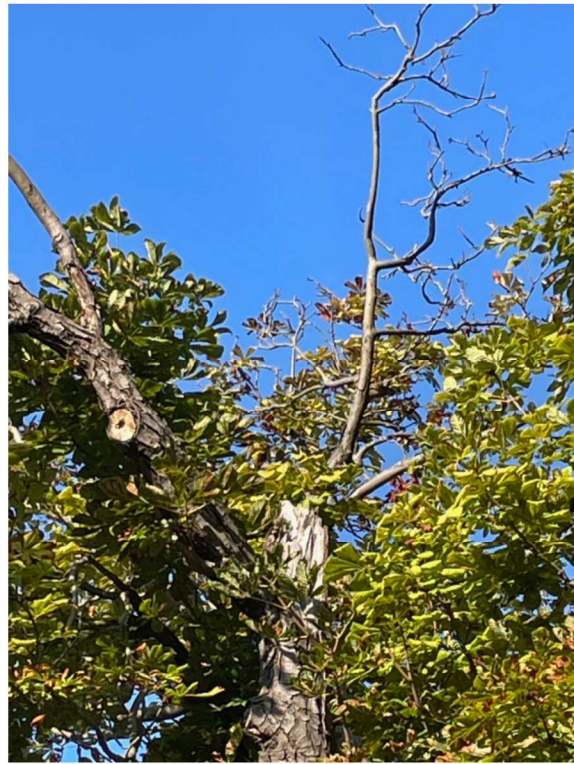
Foto 2: Detail van de uitgebroken top en de bladloze tak.

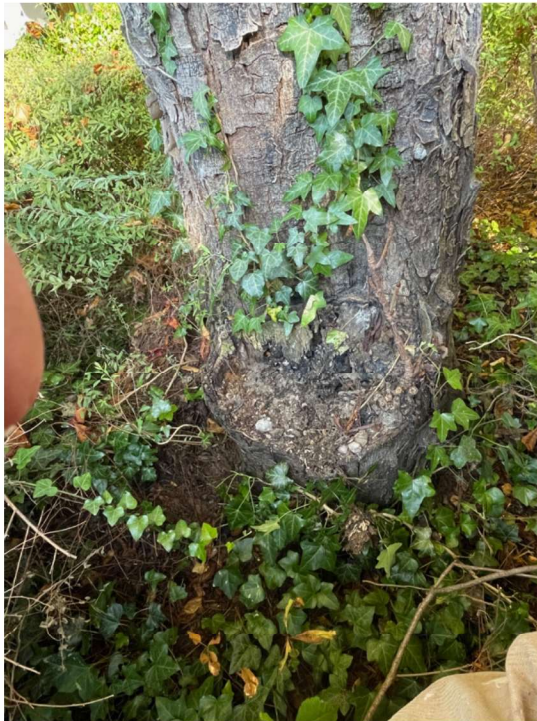
- Op maaiveld blijkt in het verre verleden een derde stam verwijderd te zijn. De restanten zijn geheel verrot.
  - De boom blijkt ernstig aangetast door kastanje-bloedingsziekte ondanks het feit dat geen actieve lekplekken op de stam of hoofdtakken aanwezig zijn.

Foto 3: Detail vanaf de weggerotte stamvoet

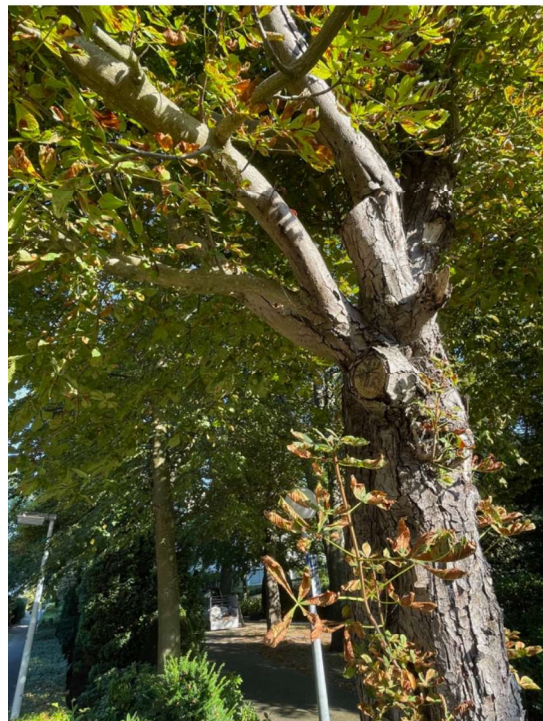
Foto 4: schorsloze tak met scheuren.

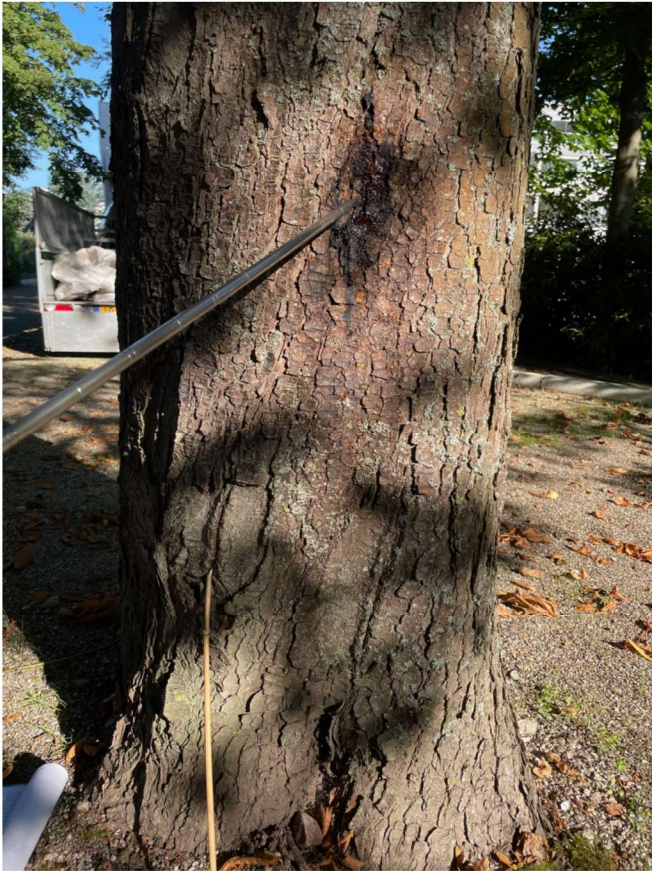
- **Boom 5.** Zie foto 5.
  - Paardenkastanje met een stamdiameter van 52 centimeter en een kroonddoorsnede van 8-10 meter. De conditie is goed.
  - Enige aantasting door mineermot, maar niet ernstig voor de conditie.
  - De stam slingert. De boom staat minder dan 5 meter van Esdoorn nummer 4 en Paardenkastanje nummer 6. De boomkroon is daarom niet symmetrisch.
  - De boom heeft een 'natkern' aan de zuidoostelijke kant. Het uitkomende vocht is bezet met een schimmelsoort die inrotting voorkomt.

Foto 5: Detail van de natkern in de stamvoet van boom 5.

**Advies:** Boom behouden. Geen ingrepen noodzakelijk. Volgende controle in 2027.

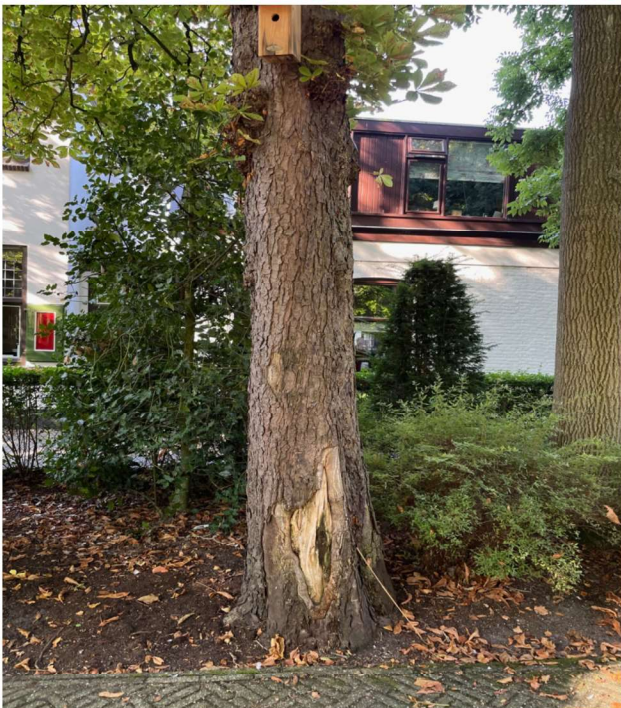
- **Boom 6.** Zie foto 6  
Paardenkastanje met een stamdiameter van 52 centimeter en een kroond doorsnede van 5-10 meter. De conditie is voldoende.
  - De boom staat direct naast de toegangsweg en is in het verleden aangereden; hierdoor is een grote wond ontstaan. De wond is niet ingerot en overgroeit heel langzaam.
- De boom staat dichtbij Es nummer 7, waardoor de kroon smal en afgeplat is. In de andere richting heeft de boom wel ruimte gehad en is de kroondiameter 10 meter.  
**Advies:** Boom behouden. Geen ingrepen noodzakelijk. Volgende controle in 2027.

Foto 6: Stamvoet van boom 6 met links en rechts van de wond de langzaam overgroeïende aanrijtschade.

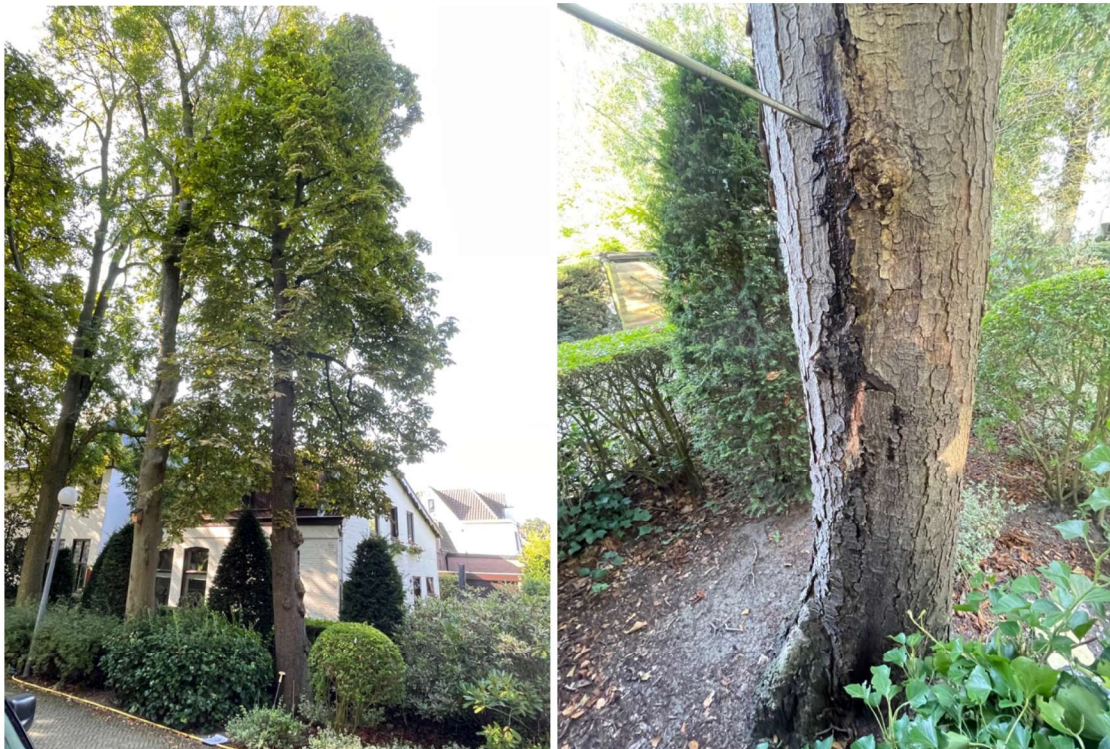
- **Boom 9.** Zie foto 7
  - Paardenkastanje met een stamdiameter van 47 centimeter. De conditie is goed.
  - Staat dichtbij Es nummer 8 en heeft een slanke kroon met een breedte van 5-6 meter.
  - De boom heeft een 'natkern' met een lekspoor van meer dan 1,5 meter aan de zuidoostkant. De stam is goed beschermd door de bijbehorende slijmvloedbacteriën en klinkt hard.**Advies:** Boom behouden. Geen ingrepen noodzakelijk. Volgende controle in 2027.

Foto 7: Overzicht van boom 9. Met rechts een detail van de natkern

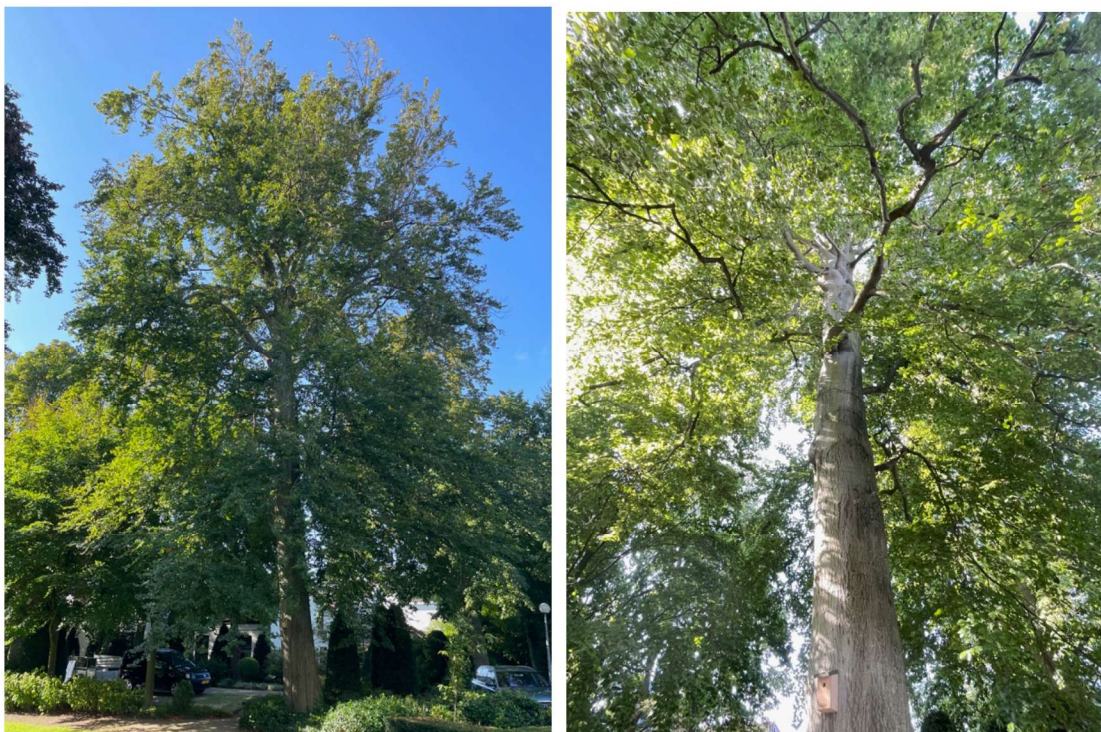
- **Boom 14.** Zie foto 8
  - Groenbladige beuk met een stamdoorsnede van 103 centimeter en een kroond doorsnede van 12 meter. Slanke kroonvorm.
  - De bladbezetting in de top is slecht. De kroon is verder goed bebladerd.
  - De diktegroei van de stamvoet is zichtbaar goed. Dit is een goed teken in combinatie met de vaststelling dat de stam rondom goed klinkt bij de klophamertest.**Advies:** Boom behouden, geen maatregelen nodig. Volgende controle in 2027.

Foto 8: links overzicht van de groene beuk nr 14 met gebrek aan blad in de top.  
Rechts: van beneden af is de kroon goed gevuld met blad.

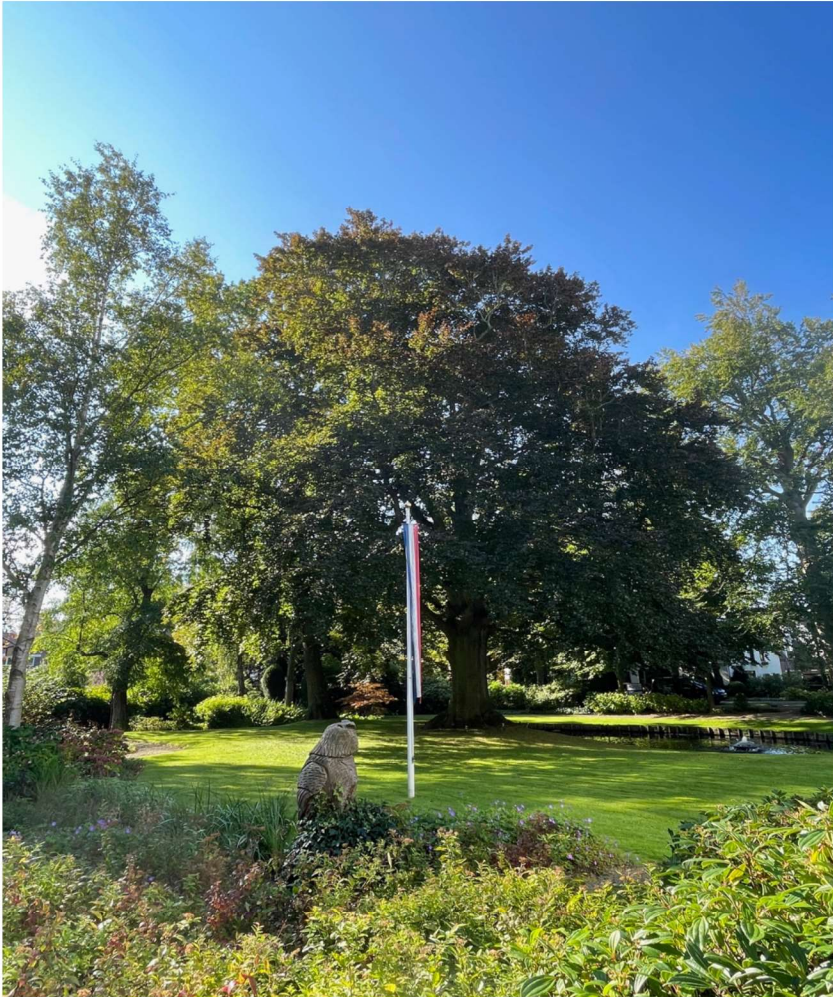
- **Boom 20.** Zie foto's 9, 10, 11 en 12
  - Bruinbladige monumentale beuk met een stamdoorsnede van 132 centimeter en een kroond doorsnede van 20 meter. De conditie is voldoende.

Foto 9. De monumentale beuk. De bladbezetting is voldoende tot goed.

- De stam vertakt zich op 5 meter hoogte in twee parallele stammen; deze hebben enigszins een plakokselkarakter, maar zonder de kenmerkende diktegroei. Echter op een hoogte van 12 meter heeft de boom een natuurlijk anker tussen de twee stammen gevormd; dit verklaart waarom er geen extra diktegroei plaatsvindt.**Advies:** de komende zes weken en ook de komende jaren vanaf augustus controleren of zich weer vruchtlichamen vormen.  
Volgende controle in 2027, tenzij zich weer een zwam openbaart. Dan de boomcontroleur inschakelen voor inspectie.

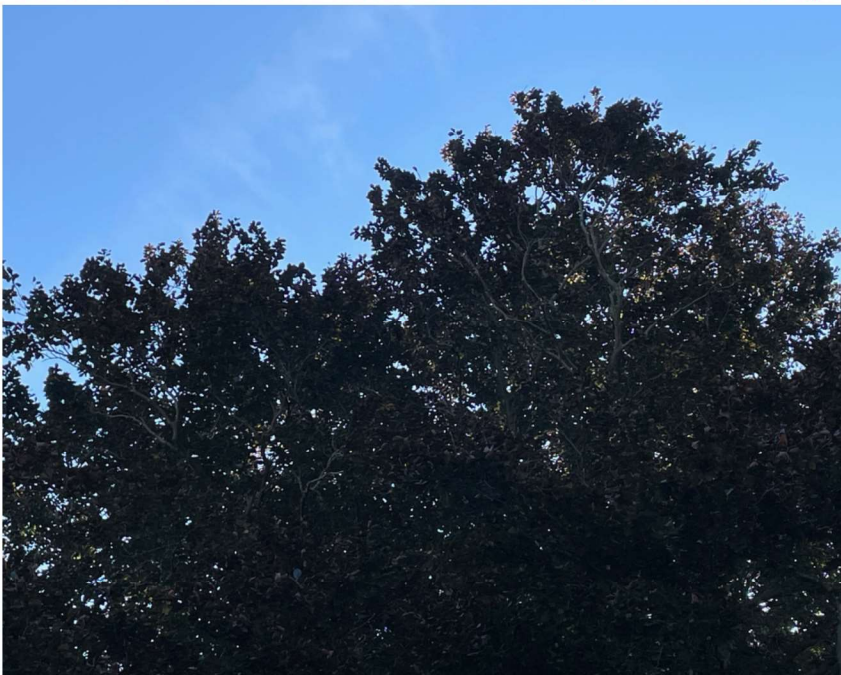
Foto 10: detail van de goed gevulde kroonrand.

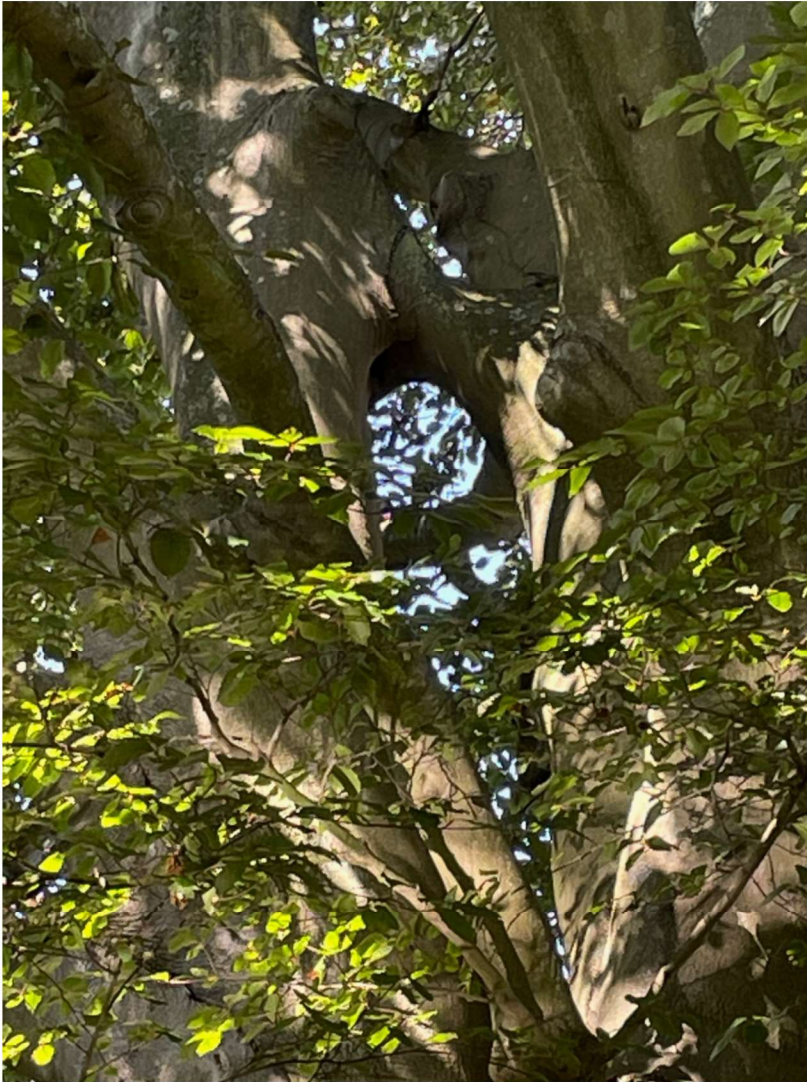
Foto 11: het natuurlijke anker wat de stammen verbindt.

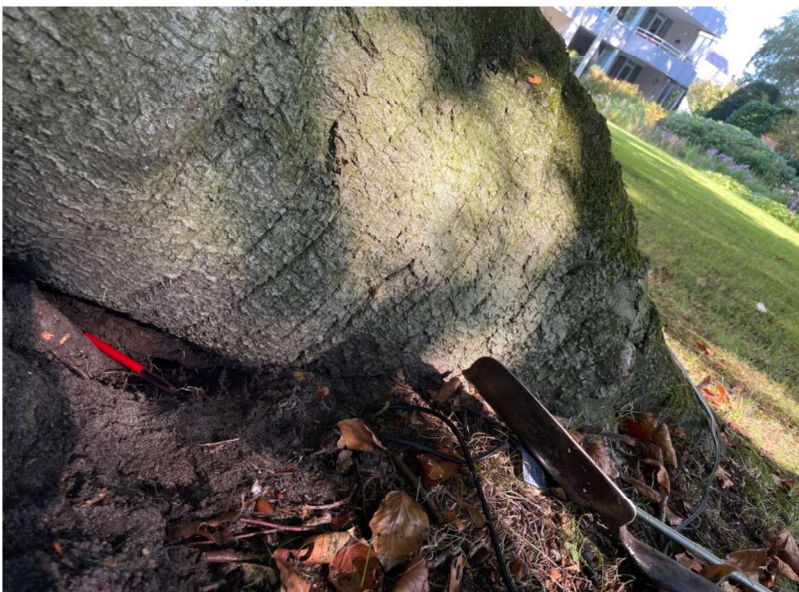
- In 2021 is waarschijnlijk een vruchtlichaam van Reuzenzwam op de stamvoet aan de oostzijde aangetroffen. Tijdens het onderzoek is de betreffende zone vrij gegraven omdat bekend is van Reuzenzwam dat die de onderzijde van de hoofdwortels aantast. Er is geen aangetast hout gevonden en ook geen geur die kenmerkend is voor houtrot en zwamaantasting.

Foto 12. Detail van de vrijgegraven stamvoet van de Bruine beuk
