## BOOMADVIES 3 ZWEEDSE MEELBESSEN DRIE OCTOBERSTRAAT

| Algemene gegevens | | | |
|---|---|---|---|
| Organisatie | Fidder Boomadvies | | |
| Opdrachtgever | Gemeente Leiden | | |
| Datum onderzoek | 1 september 2023 | | |

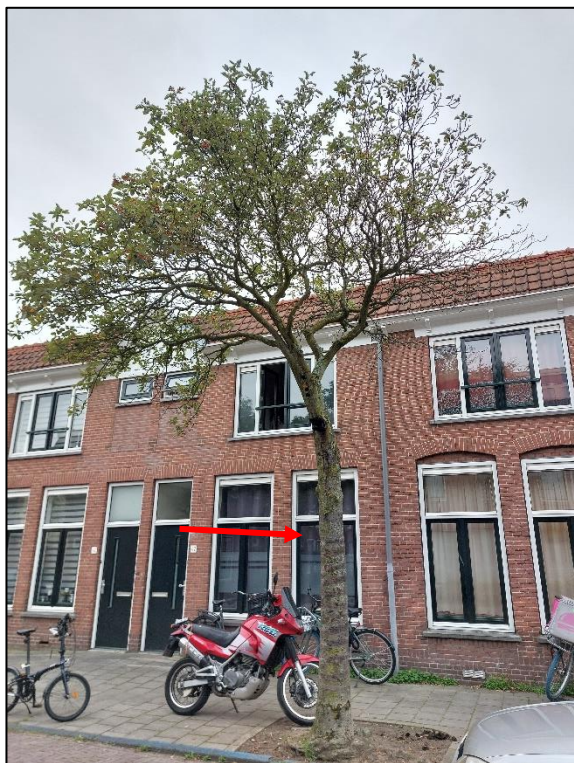
Boom 2036621 is middels rode pijl gemarkeerd

| Beoordeling boom 2036621 | |
| Conditie | Slecht |
| Gebreken | Ruigeweerschijnzwam stam/ kroon.<br>Afstervingsverschijnselen, afgestorven kroondeel. |
| Risico gebreken | Takbreuk en stambreuk |

Bij de 3 Zweedse meelbessen is er sprake van een slechte toekomstverwachting. Vanwege onder andere de aantasting van de ruige weerschijnzwam en conditionele problemen zijn de bomen niet duurzaam te beheren. Het advies is de bomen binnen 6 maanden te laten verwijderen.

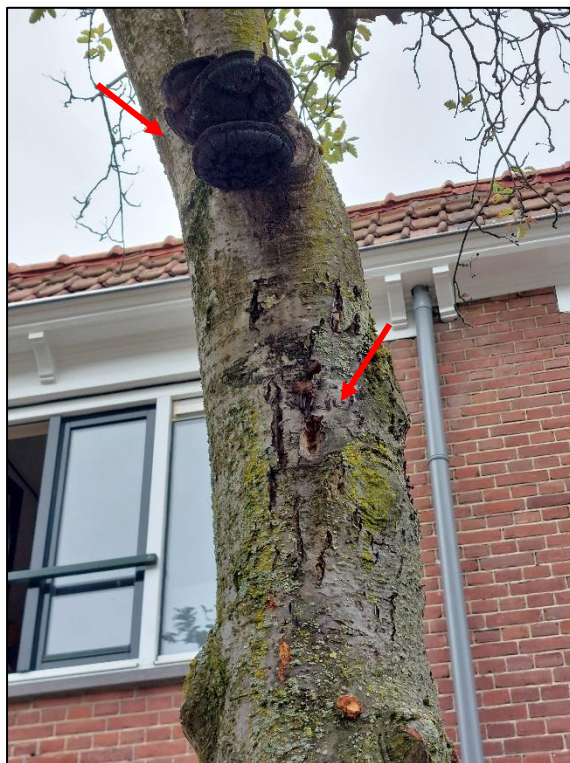
Bij 2 bomen (nummers 2036621 en 236785) zijn op de stam en in de kroon oude en nieuwe vruchtlichamen van de parasitaire ruige weerschijnzwam (*Inonotus hispidus*) aangetroffen. Deze schimmelaantasting veroorzaakt houtrot in stam en takken en heeft tak- en/of stambreuk tot gevolg. Bij boom 237124 is een holte en rotting in de stam aanwezig.

In de stam is een ingevallen en rotte zone aanwezig. De stam is aangetast door de ruige weerschijnzwam

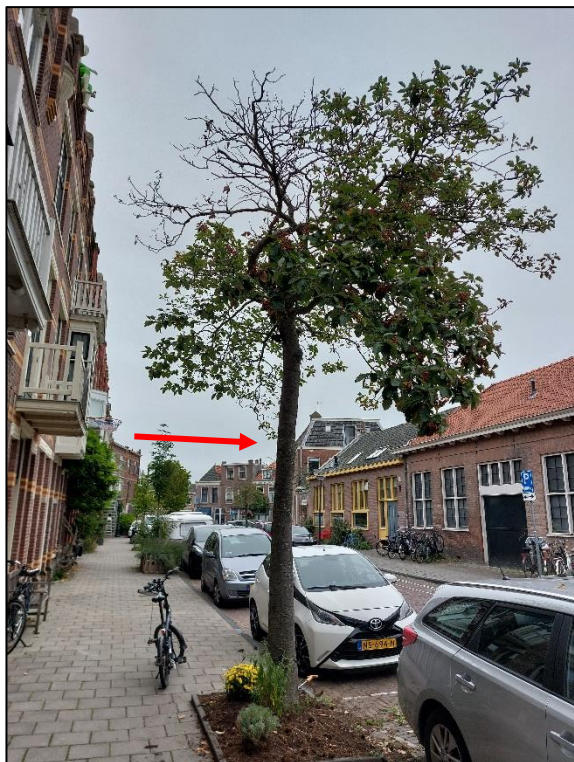
| Beoordeling boom 2037124 | |
|---|---|
| Conditie | Slecht |
| Gebreken | Afstervingsverschijnselen, afgestorven top. Holte en rotting stam |

Boom 2037124 is middels rode pijl gemarkeerd. Er is sprake van afstervingsverschijnselen

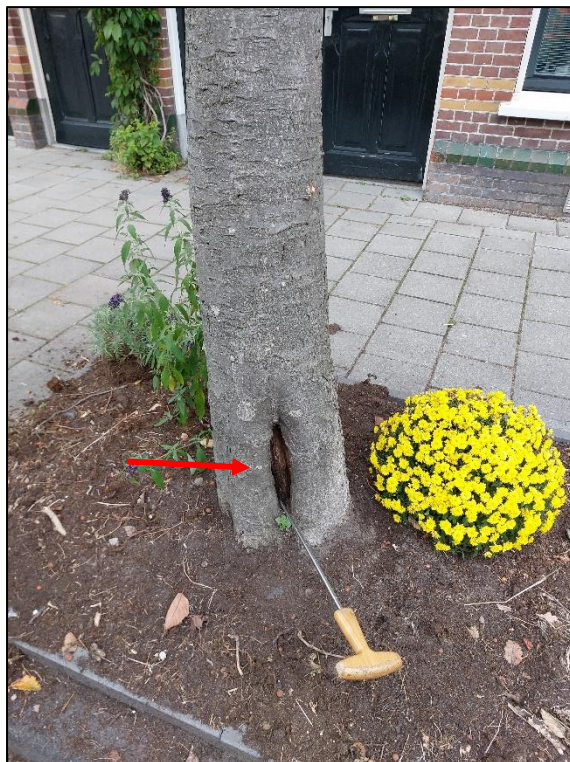
In de stam is een holte en rotting aanwezig

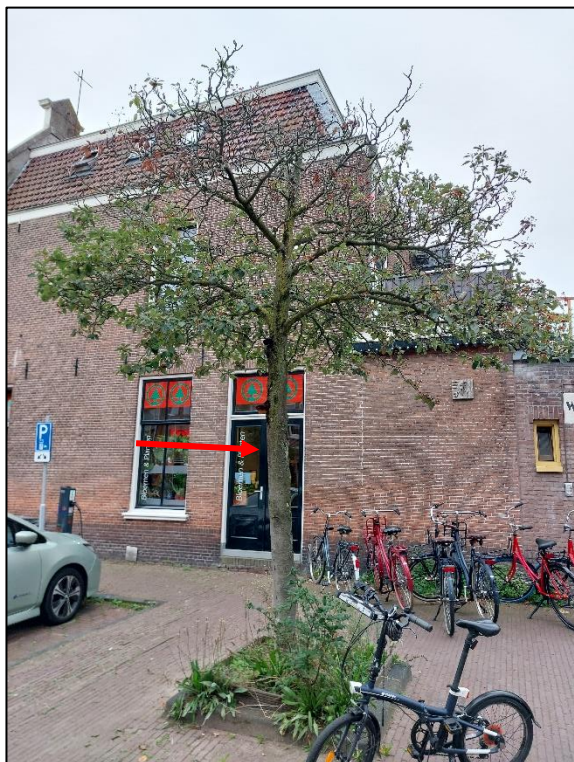
| Beoordeling boom 236785 | |
|---|---|
| Conditie | Slecht |
| Gebreken | Ruigeweerschijnzwam stam/kroon.<br>Afstervingsverschijnselen, afgestorven top. |

Boom 2036785 is middels rode pijl gemarkeerd. De top is volledig afgestorven.

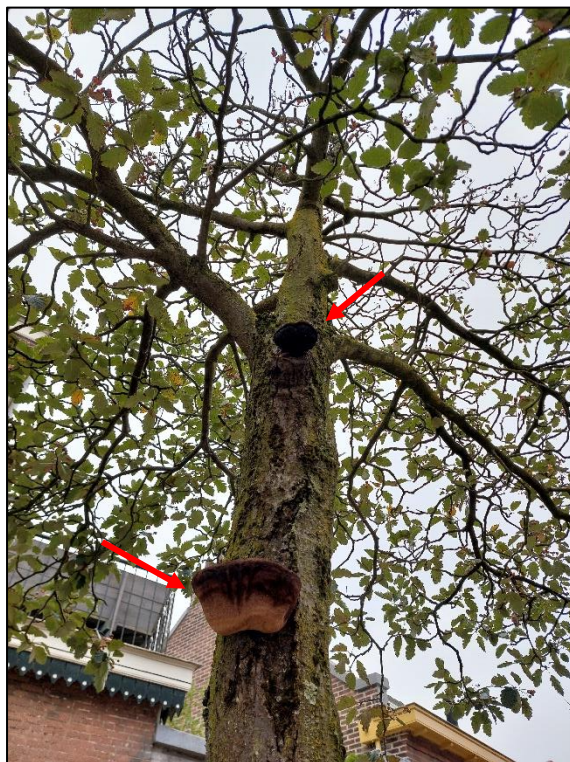
Op de stam zijn meerdere vruchtlichamen aanwezig van de ruige weerschijnzwam
