## KUNSTWERK 16 – GASTHUISWEIDEWEG

| Kunstwerknummer: 16 | |
| Straatnaam - locatie | Gelegen in de Gasthuisweideweg te Susteren over de oude Gracht |

| Inspectiegegevens: | |
|---|---|
| Datum inspectie | 15 oktober 2021 |

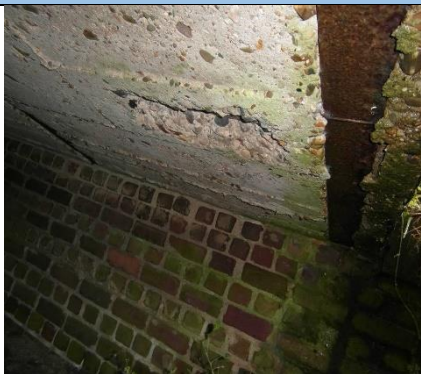
| Waarneming | Analyse | Beschrijving |
|---|---|---|
| 1 | | <p>Onderdeel      Betonnen dek</p> <p>Schade            scheurvorming</p> <p>Maatregel        Voorlopig niets aan doen- periodiek monitoren (vanwege beperkte belasting)</p> <p>Risico analyse    Constructief -en Onderhoudsaspect - <u>C / V / E / Q</u></p> <p>Urgentie           Middel &lt; 2 jaar (monitoren)</p> |

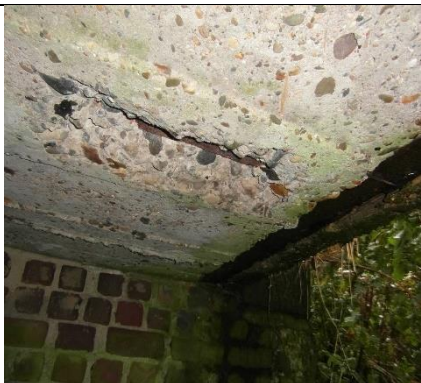
| Waarneming | Analyse | Beschrijving |
|---|---|---|
| 2 | | <p>Onderdeel      Betonnen dek</p> <p>Schade            Dekkingschade dwarswapening</p> <p>Maatregel        Voorlopig niets aan doen- periodiek monitoren</p> <p>Risico analyse    Constructief -en Onderhoudsaspect - <u>C / V / E / Q</u></p> <p>Urgentie           Middel &lt; 2 jaar (monitoren)</p> |

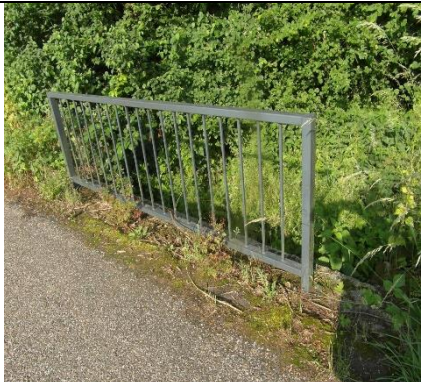
| Waarneming | Analyse | Beschrijving |
|---|---|---|
| 3 | | <p>Onderdeel      Schampranden brugdek</p> <p>Schade            Vervuiling en begroeiing</p> <p>Maatregel        Periodiek reinigen</p> <p>Risico analyse    Onderhoudsaspect <u>C / V / E / Q</u></p> <p>Urgentie           Middel &lt; 2 jaar</p> |

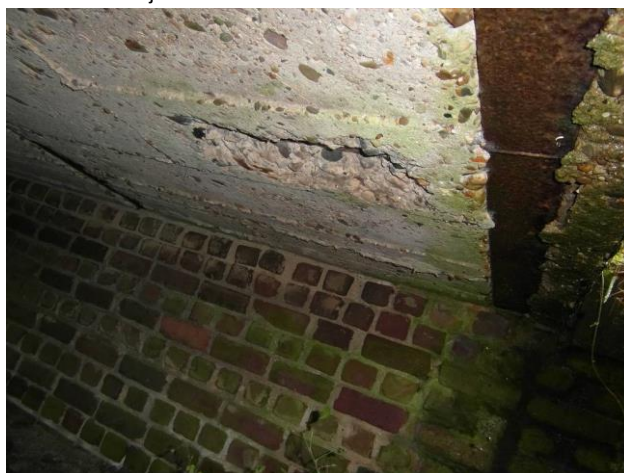
Foto 6: aanzicht stalen balk en dekkingschade

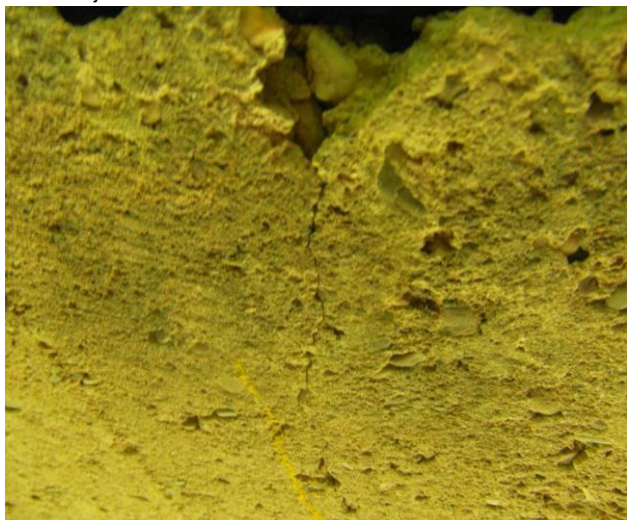
Foto 7: aanzicht scheurvorming in betonnen dek

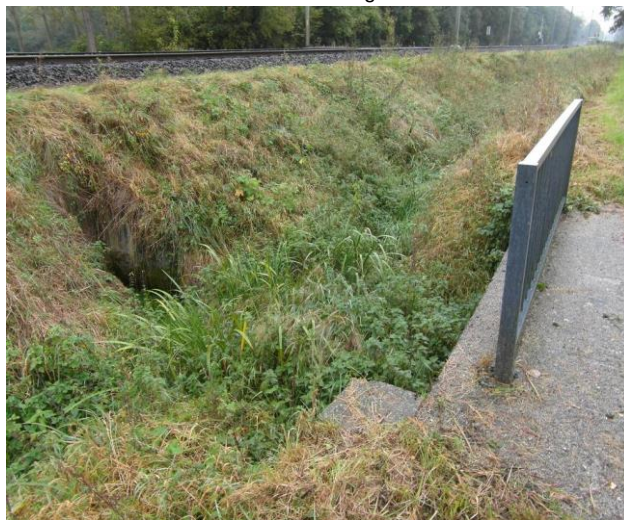
Foto 8: aanzicht begroeiing
