**Bomen Effect Analyse**  
**Basisinventarisatie | Oktober 2023**

Schakelstuk, Veursestraatweg Leidschendam

Projectcode: **P23429**

Datum: **24 oktober 2023**

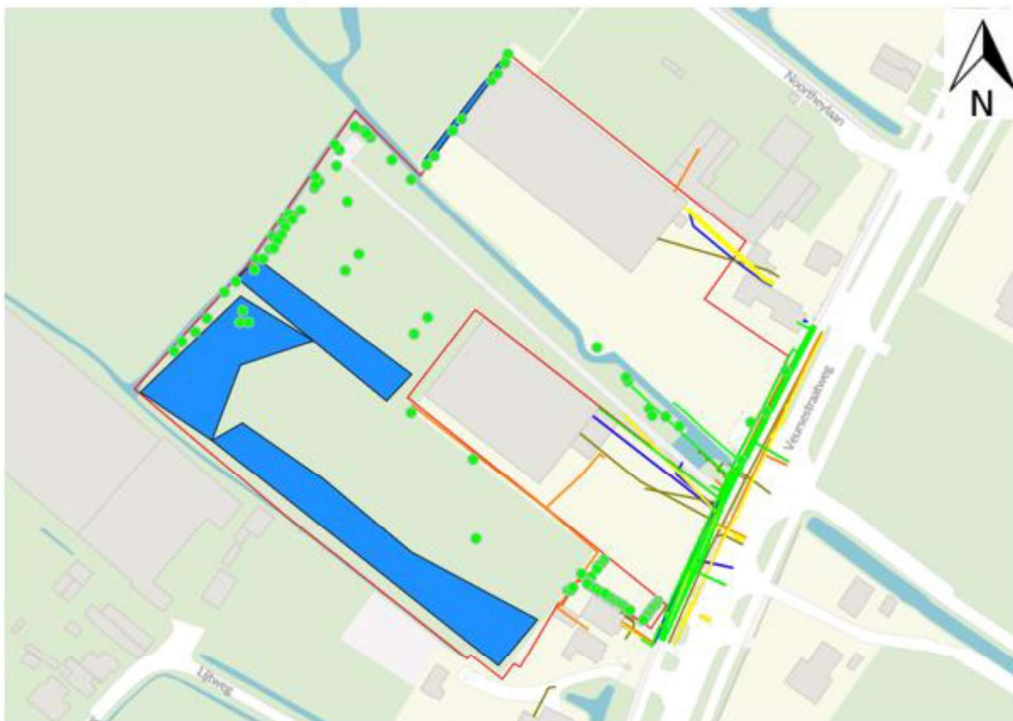
Afbeelding 1: Overzicht van de onderzoeklocatie.

De 3 blauwe vakken (zuidoost) op afbeelding 1 geven een zeer intensieve bedekking weer van zaailingen van zwarte els. Alle zaailingen hebben een stamdiameter van minder dan 7 cm. De blauwe strook (noord – midden) betreft een coniferenhaag van circa 83 stuks, hiervan zijn 6 coniferen kapvergunningsplichtig en die worden afzonderlijk meegenomen in de rapportage. De overige 77 coniferen wordt als één vlak beschouwd.

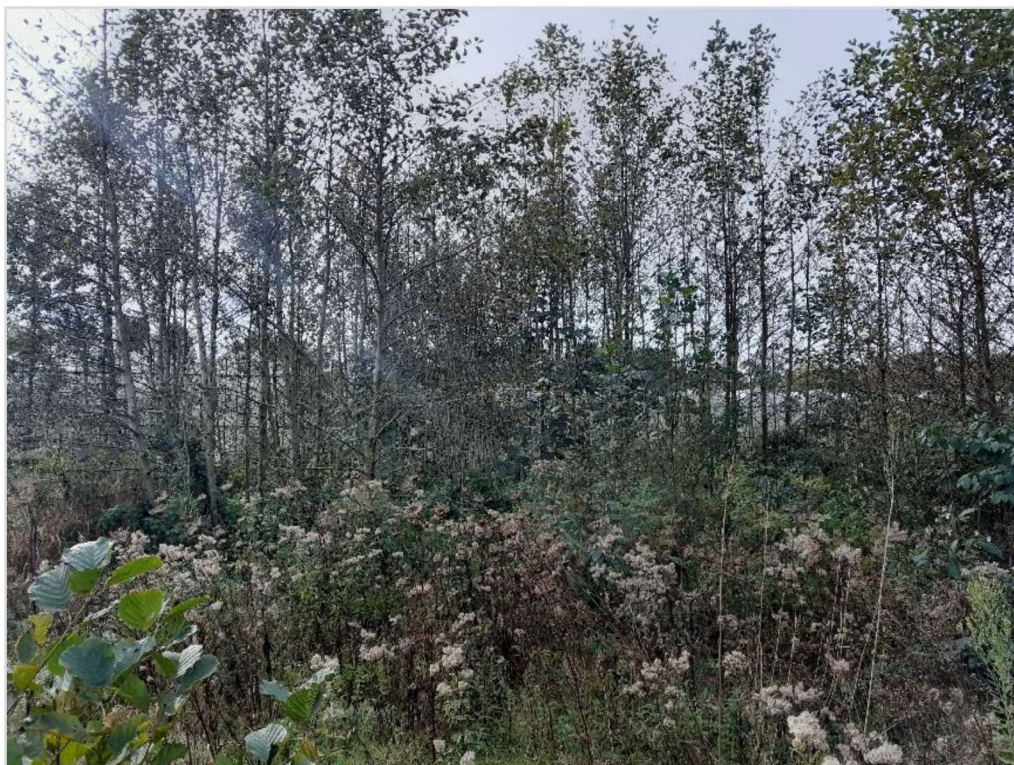
Het terrein is verwaarloosd, door de verwildering zijn niet alle delen van het terrein toegankelijk.

*Afbeelding 2: Impressiefoto van de verwildering van het terrein.*
