Korenbloem, naast Dotterbloem 12 kappen Sorbus aria (Meelbes) wegens slechte conditie.

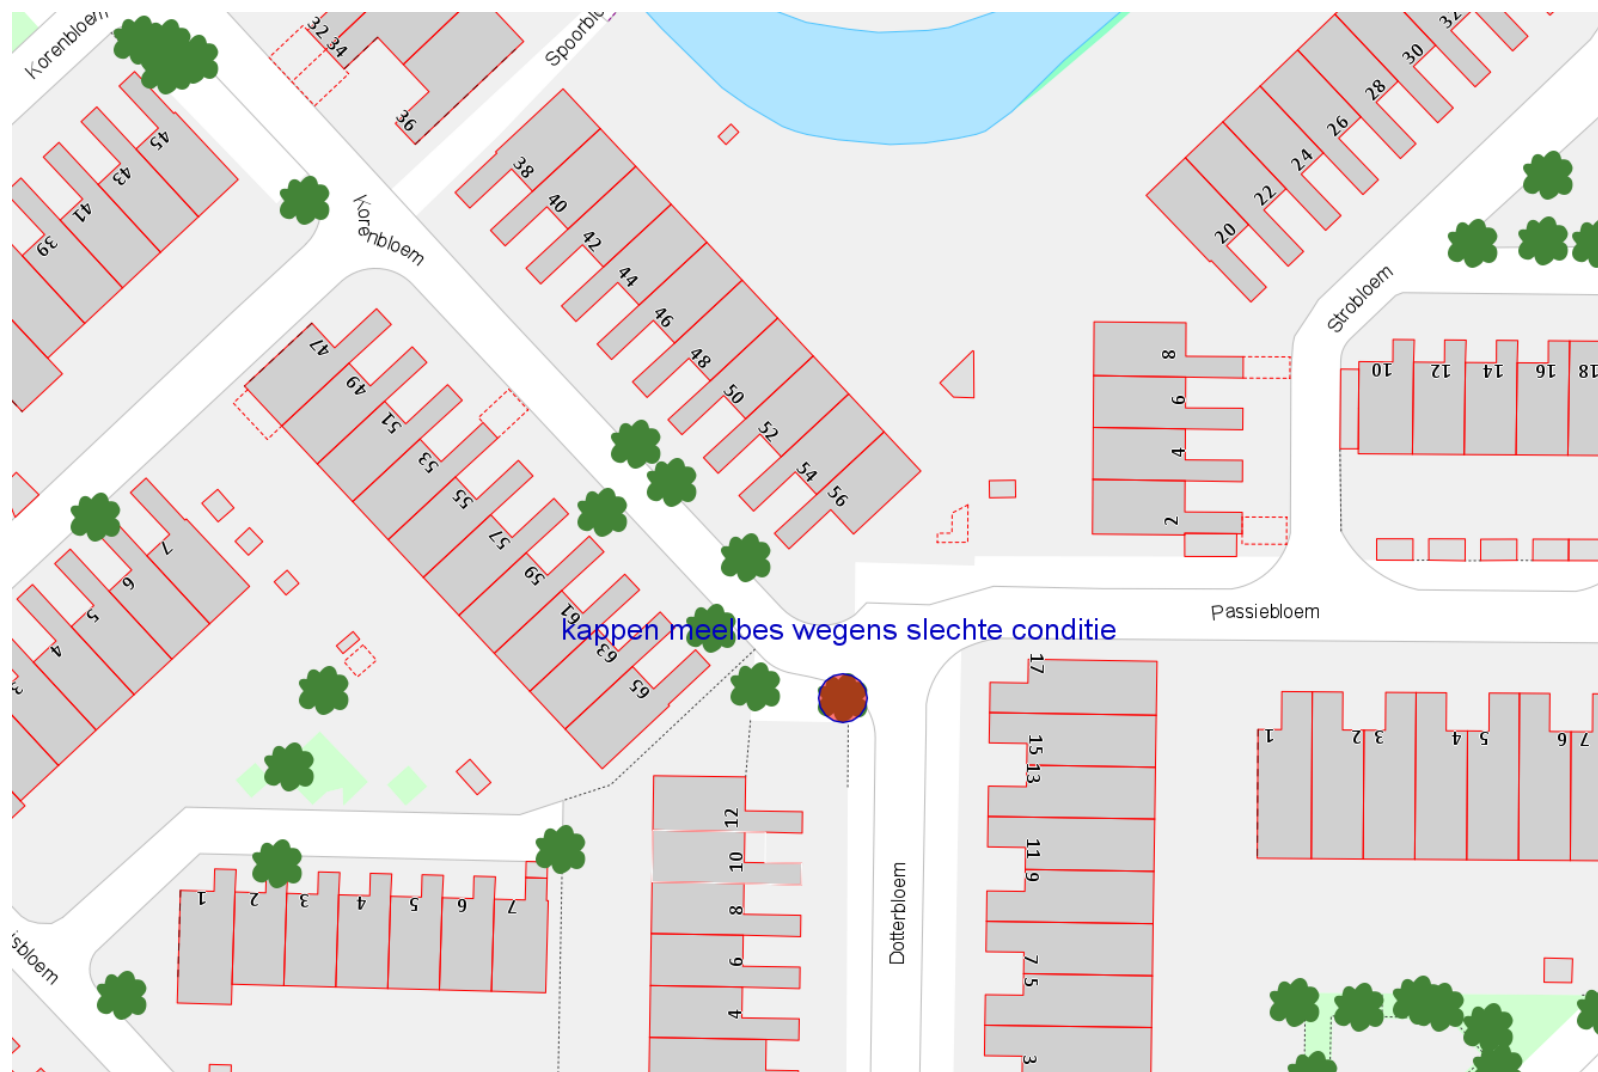
Korenbloem naast dotterbloem 12 kappen Sorbus aria Meelbes wegens slechte conditie. (Klasse ecologisch register 2)

De conditie (groei) van de boom is als onvoldoende beoordeeld. Er is sprake van een verminderde bladbezetting en scheutlengte ontwikkeling. De kroon en stam groeien binnen het wegprofiel. In de kroon zijn verschillende aanrijshades zichtbaar. Daarnaast vertoont de boom scheefstand richting de rijbaan. Er geldt een wettelijke vrije doorgang van minimaal 4,5 meter, in de huidige situatie is er een doorgang van 2,5 meter beschikbaar. In de kroon is een gebroken tak aanwezig, welke recent door een aanrijding beschadigd is.

Conclusie de conditie van de boom is onvoldoende. - De takken en stam groeien binnen het wegprofiel. Er is in de huidige situatie sprake van een verhoogde kans op een verkeersincident, waarbij voertuigen schade oplopen.

Herplant met Sorbus intermedia (Zweedse Meelbes) (Klasse ecologisch register 2)

Herplantmaat 16-18 cm stamomtrek gemeten op 1 meter hoogte.

Na het kappen wordt de stronk gerooid en zal er groeiplaatsverbetering plaats vinden voor de nieuw te planten boom.

Advies er is sprake van een verhoogd risico op schade aan voertuigen, gezien er onvoldoende vrije doorgang aanwezig is. Het advies is de boom binnen 6 maanden te laten verwijderen.
