Rapportage

Onderzoek en Hersteladvies Baksteenmetselwerk Joost Fransen van der Lindenspoort Hofje, Grevenstraat 16, Leiden

Opdrachtgever
Architektenbureau Lau

Opgesteld te Delft / Den Haag, 20 Juni 2018 / 28 Feb 23

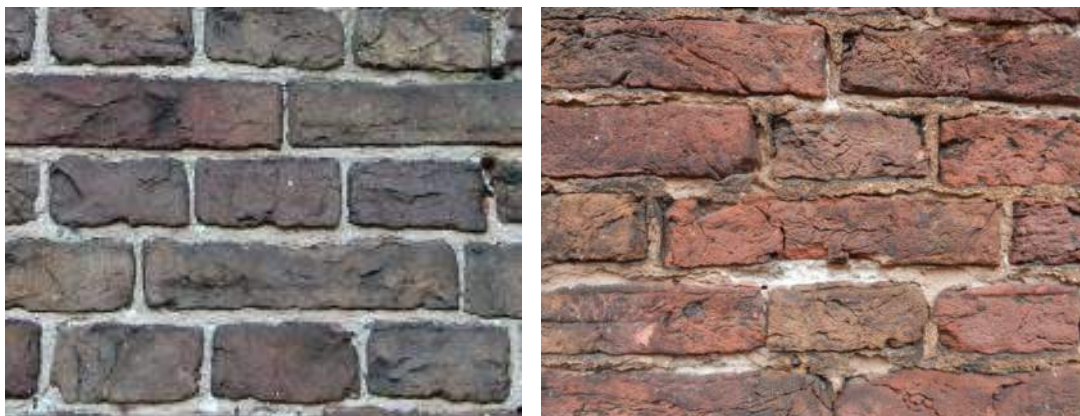
Door de eeuwenlange verschillen in zonsbestraling van de Noord- en Zuidgevel is er een verschil in kleur ontstaan. De zuidgevel is eerder egaal-dof bruin-grijs, terwijl de Noordgevel een meer geschakeerde bruin-oranje uitstraling heeft (zie figuur 1).

Figuur 1: Verschillen in kleur tussen de Zuidgevel (links) en de Noordgevel (rechts).

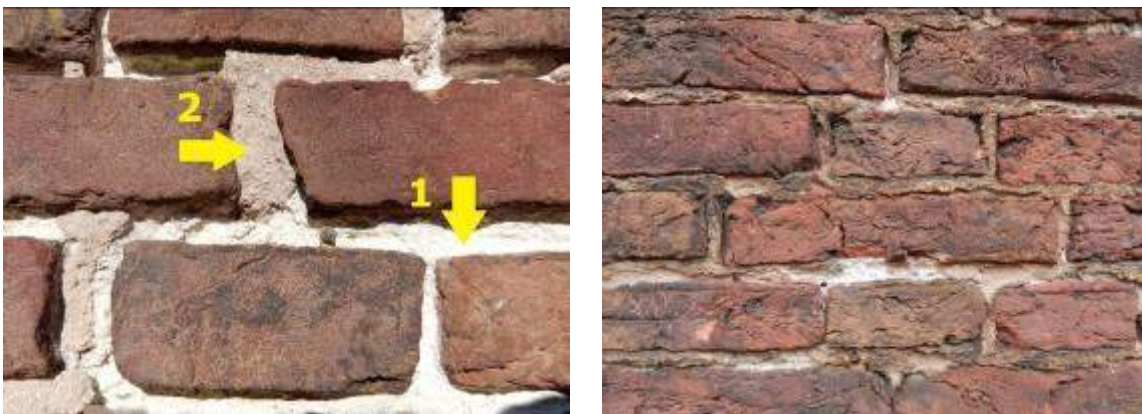
De legmortel die bij het metselwerk van het hofje is gebruikt is overduidelijk een kalkmortel (zie figuur 2), een zeer gebruikelijke mortel voor opgaand muurwerk boven het trasraam in de tijd van de stichting van het hofje. Waarschijnlijk is het metselwerk bij de bouw doorgestreeken uitgevoerd en in de loop van de tijd, nadat erosie aan het doorgestreeken metselwerk is ontstaan, ondiep gevoegd.

Het voegwerk is gedeeltelijk plat-vol en gedeeltelijk gesneden uitgevoerd. Verschillende typen voegmortel zijn hierbij toegepast. Op de zuid- en noordzijde bijvoorbeeld zijn een wat bruinige trasmortel gebruikt (zie figuur 2, links).

Figuur 2: Links: metselwerk op zuidgevel; duidelijk zichtbaar de kalklegmortel [pijl 1] en resten van de trasbevattende voegmortel [pijl 2] Rechts: metselwerk straatzijde; oppervlakkig zeer ondiep voegwerk

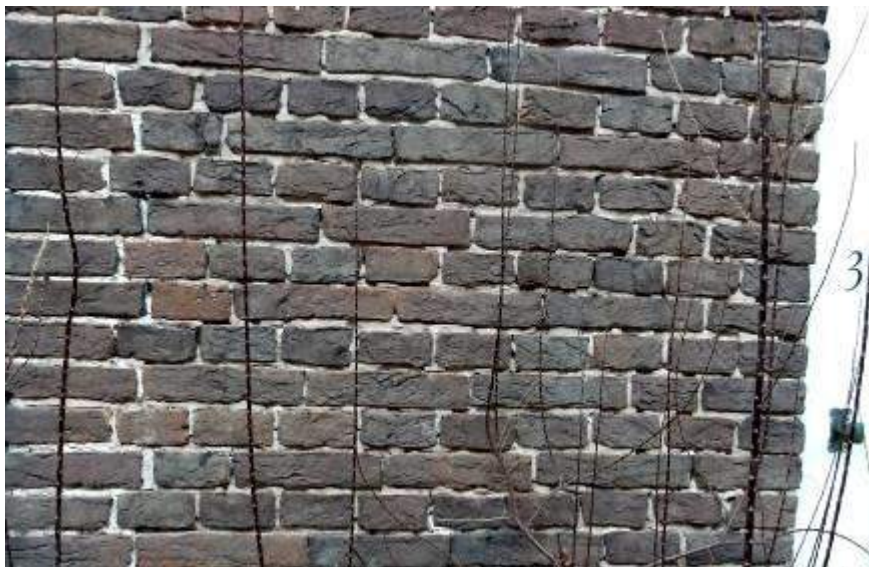
Het voegwerk van het metselwerk is in verval. De mate van verval door erosie is op de zuidgevel het sterkst (zie figuur 3). Op deze zijde komen ook de meeste plaatselijk reparaties van voegwerk voor.

Figuur 3: Erosie van het voegwerk in de gevel op het zuiden links van de ingang van woning 3

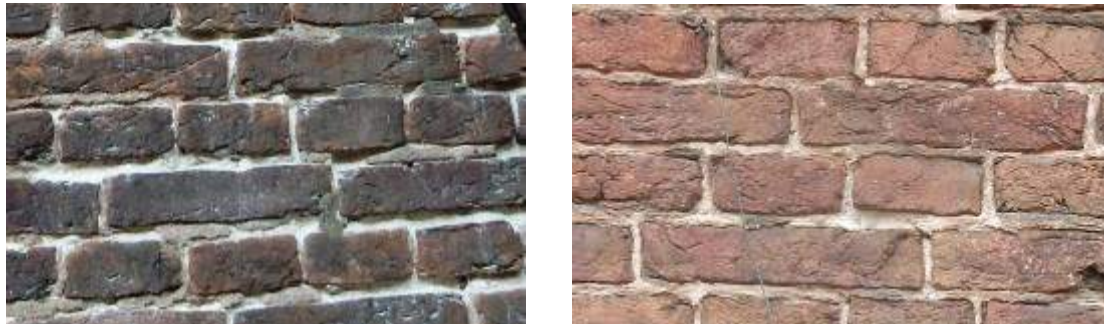
Opvallend is dat de aangetroffen geërodeerde voegen zeer ondiep zijn, zie figuur 4. Dit ondersteunt de veronderstelling dat voegen aangebracht zijn na erosie, koud op het originele doorgestroken metselwerk.

Figuur 4: Zeer ondiepe voegen. Links: muurdetail op zuidzijde en Rechts: muur op straatzijde.

Om het mogelijk te maken na de hervoegbeurt een beeld op te roepen van metselwerk met fijn voegwerk (zoals nu het geval is) is het verstandig te kiezen voor **enigszins terugliggend (1 à 2 mm) plat-vol voegwerk.**

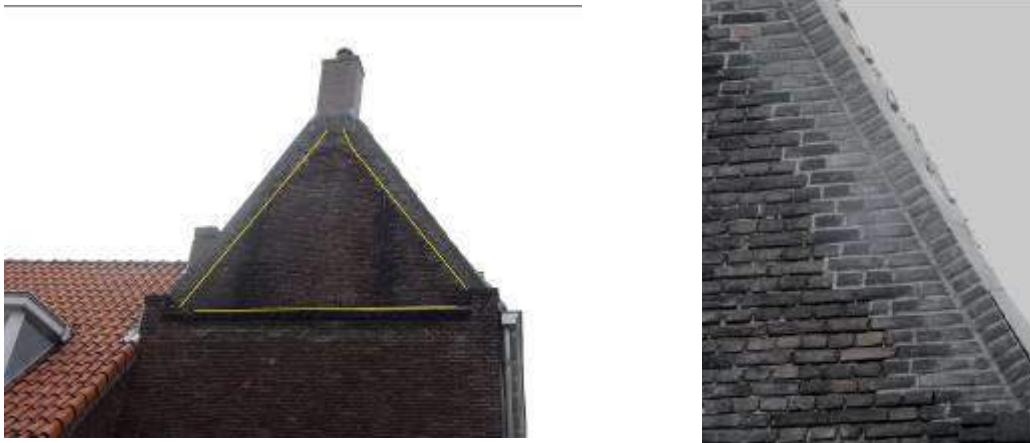
Voor het voegwerk aan de straatgevel van woning 1 geldt, dat het metselwerk aan de binnenzijde van het driehoekige gedeelte (zie figuur 6, links) van het metselwerk voor 100% dient te worden hervoegd. De grijze rand dient of bijgekleurd te worden in een donkere tint of opnieuw gevoegd te worden tegelijk met het hervoegen van het metselwerk binnen in de driehoek (in een donkere tint)

Het metselwerk onder de driehoek is zeer terugliggend gevoegd en is in goede staat. Daar hoeft niets te gebeuren.

Figuur 6. Aanzichten van de gevel op de straatzijde (westzijde) van woning 1

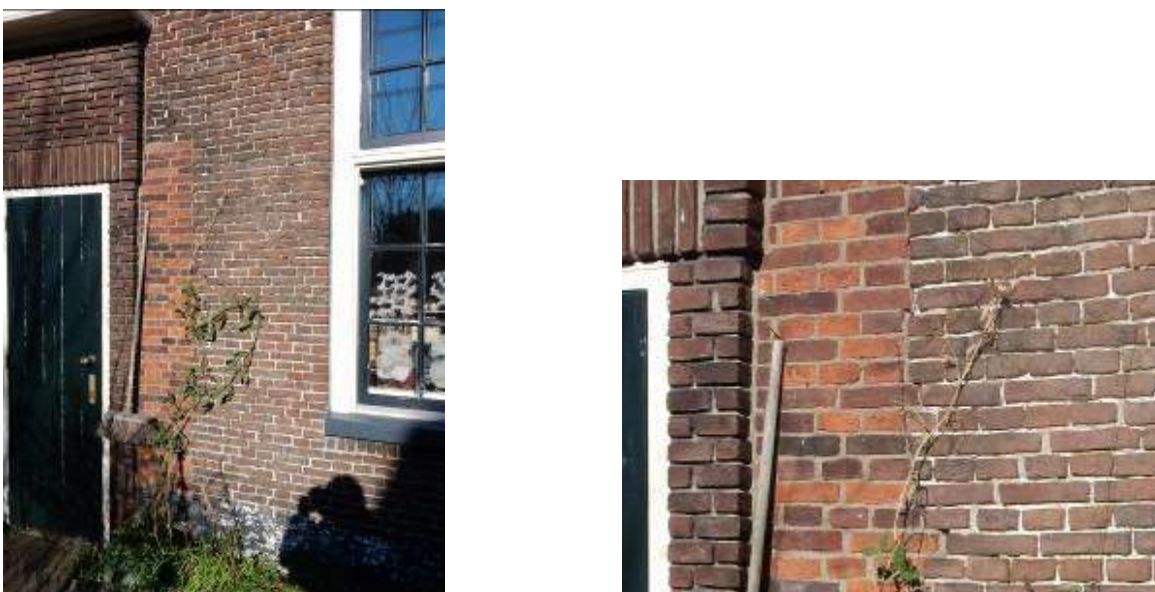
Zo kan bijvoorbeeld worden opgemerkt dat de reparatie bij **woning 1** (zie figuur 7) niet in verband is gemetseld en een sterk afwijkend van kleur is. De toegepaste steenmaat is redelijk in de buurt van de originele stenen.

Figuur 7: Reparatie bij woning 1

- de oude reparatie bij woning 1 over te doen, maar dan in verband en in de juiste kleur
- de oude reparatie bij woning 9 te laten zoals die is
- de oude reparatie bij 11 en 12 bij het herstel van het voegwerk in harmonie met het andere voegwerk te brengen.

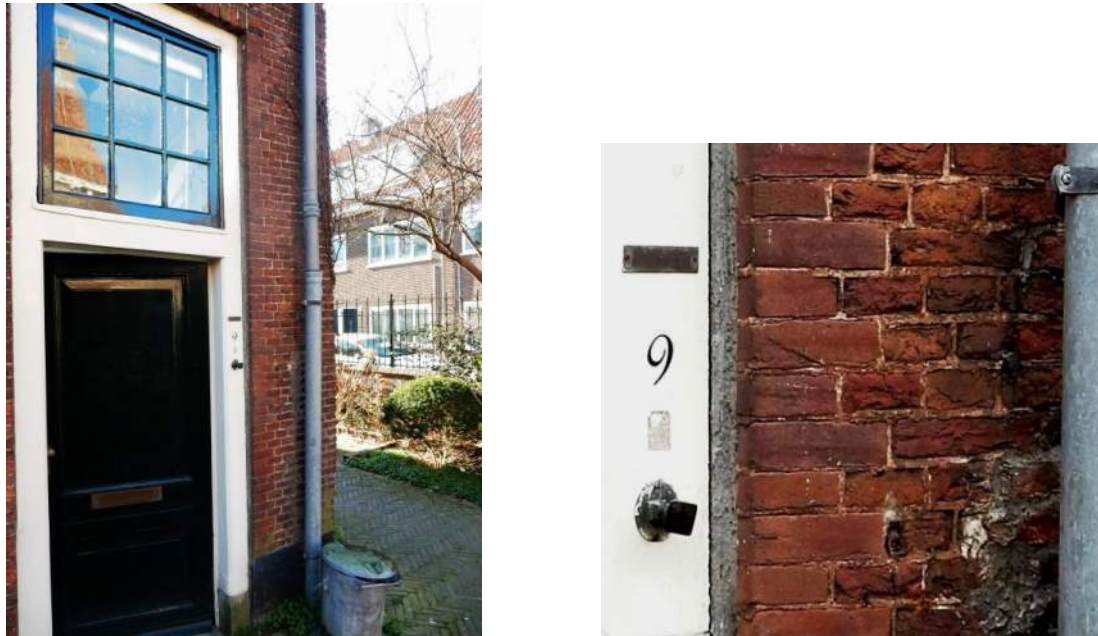
Voor de reparatie bij **woning 9** (zie figuur 8) geldt dat de stenen in verband zijn gemetseld en dat het reparatiemetselwerk een aangepaste kleur heeft. De toegepaste steendikte is echter nogal afwijkend van de originele stenen.

Figuur 8: Reparatie bij woning 9

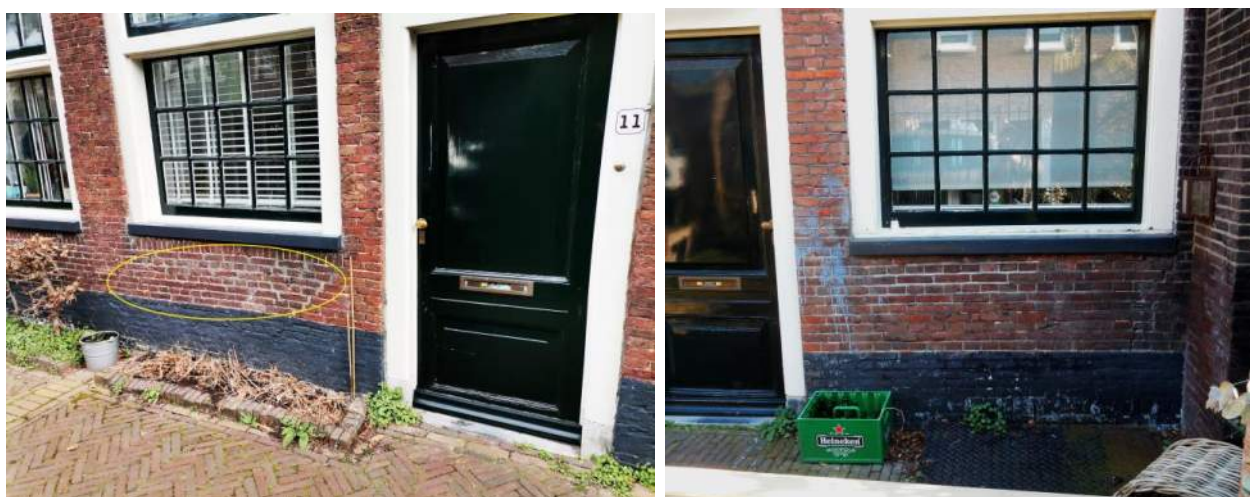
De reparaties bij **woning 11 en woning 12** (zie figuur 9.1) vallen uit de toon bij het originele metselwerk. Onder het raamkozijn van woning 11 is de aansluiting tussen oud en nieuw metselwerk erg primitief; ook de kleur van het cementvoegwerk past niet bij het originele werk. Bij woning 12 is het metselwerk tussen deur- en raamstijl minder fijn van voeg dan het metselwerk tussen de deurstijlen van 11 en 12; en de kleur past niet bij het originele metselwerk.

Figuur 9.1: Links reparatiwerkzaamheden onder raamkozijn van woning 11. Rechts: reparatie metselwerk rechts van de deur en boven de deur van woning 12.

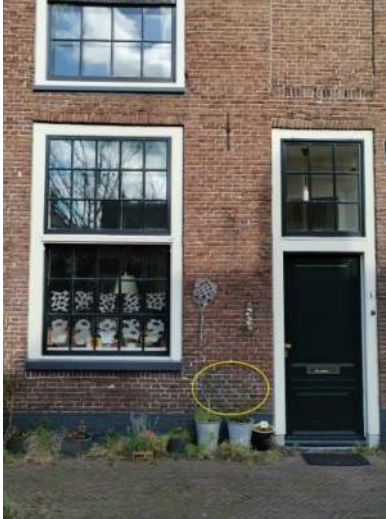
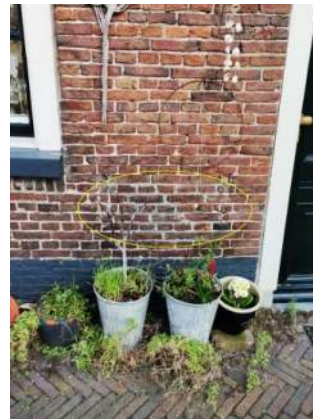
Op verschillende plekken van het metselwerk (ihb in de zuidgevel) zijn reparaties aan het voegwerk verricht: deze zijn onvakkundig aangebracht en dienen bij de restauratiewerkzaamheden hersteld te worden in harmonie met het omliggende voegwerk.

Figuur 9.2: Plaatselijk ondeskundig voegherstel (op diverse plekken aangetroffen)

Het beeld van het voegwerk dat nu naar voren komt is dat het dun voegwerk is. Het is niet eenvoudig om hetzelfde beeld op te roepen na de restauratie. Figuur 9.2 laat goed zien welk belangrijk probleem zich kan voordoen bij een hervoegbeurt. In dit geval heeft men in een gedeelte van de muur de voeg vervangen (of liever dicht gesmeerd) met een cement voeg. Duidelijk is te zien dat het beeld van de muur totaal verandert door een dergelijke ondeskundige hervoegbeurt, zowel door de toename van de breedte van de voeg als door de kleur.

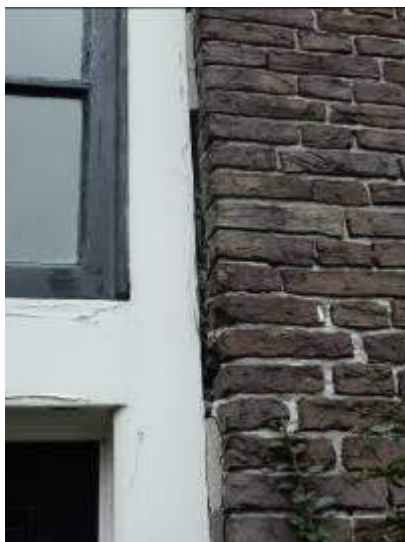
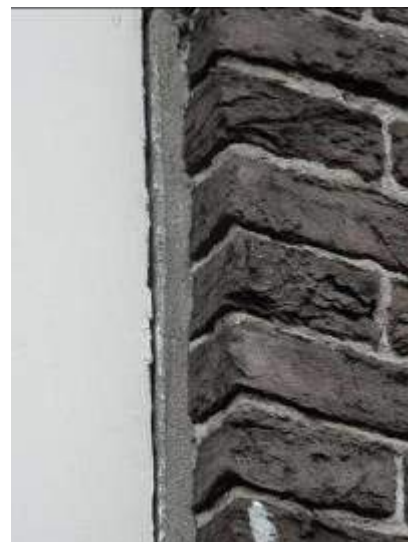
De aansluitingen tussen kozijnen en metselwerk zijn uitgevoerd in een harde cementmortel; deze zijn gedeeltelijk uitgevallen (zie figuur 10) en/of vertonen stevige spleten. Daar waar deze aansluitingen vervangen moeten worden, wordt aangeraden een meer vervormbare mortel te gebruiken (samenstelling zie adviezen sectie 3.3)

Figuur 10: Links, uitgevallen mortel aansluiting kozijn-metselwerk; rechts, spleet tussen kozijn en mortel

Geadviseerd wordt de huidige aansluitingen te vervangen (voormortelsamenstelling zie sectie 3.3)

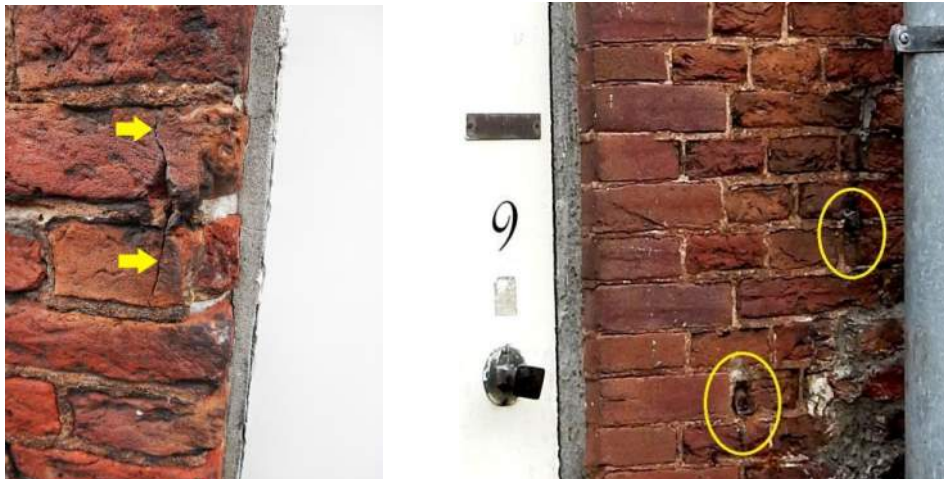
De enige kleine scheuren die werden geconstateerd zijn het gevolg van roestend staal dat hier en daar in het metselwerk voorkomt.

Ook komen er op aardig wat plekken geroeste ijzeren buisjes, spijkers e.d. voor in het metselwerk

Figuur 11: Plaatselijke scheurtjes (links) als gevolg van roestend staal en het voorkomen van roestend (rechts).

Geadviseerd wordt roestend staal te verwijderen en beschadigde stenen te vervangen

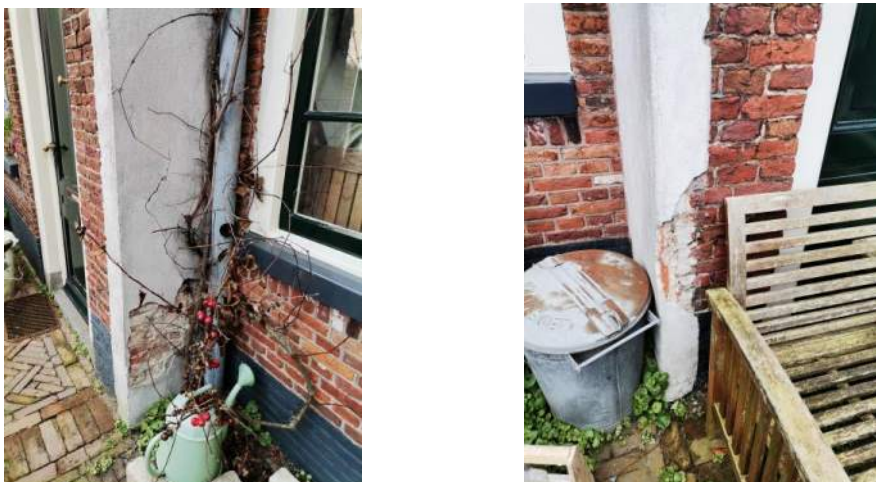
Het weinige pleisterwerk dat in het hofje is toegepast vertoont schade (woningen 5 en 6), dat hersteld dient te worden. Voor pleisteradvies zie sectie 3.3.

Figuur 12: Aangetast pleisterwerk in gevel woningen 5 en 6

Toe te passen pleister: **Knauf LFP 235**

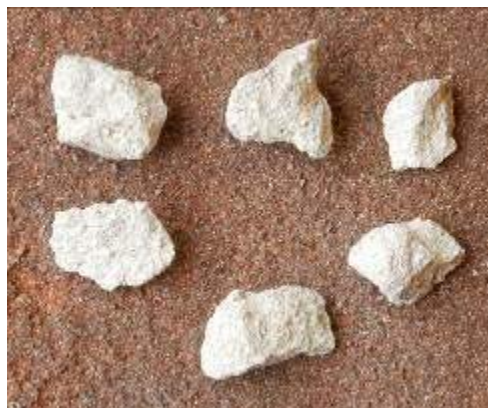
Om tot een keuze van de van de samenstelling van een **hervoegmortel** te komen is de porositeit van de legmortel bepaald. Daartoe is de Vrijwillige Wateropneming van de legmortel experimenteel vastgesteld. Bij deze bepaling wordt de gewichtstoename over een etmaal van een droog monster, ondergedompeld in water, gemeten. De opgenomen hoeveelheid water is een maat voor de porositeit. Uitgedrukt in massa % is dit 13%.

In volume % is dat ongeveer 2x zoveel. We kunnen ervan uitgaan dat de porositeit in volumeprocent zo rond de 25% zal zijn.

Figuur 14: Monster van de legmortel (rechts) en de experimenteel bepaalde porositeit van het monster (links).

Dit houdt in dat de reparatievoegmortel wat porositeit in de buurt van die 25 % moet liggen. Als type mortel komen mortels op basis van kalk (bij voorbeeld een mortel op basis van hydraulische kalk (NHL3,5) of een zwakke basterdmortel met luchtbelvormer) hiervoor in aanmerking.

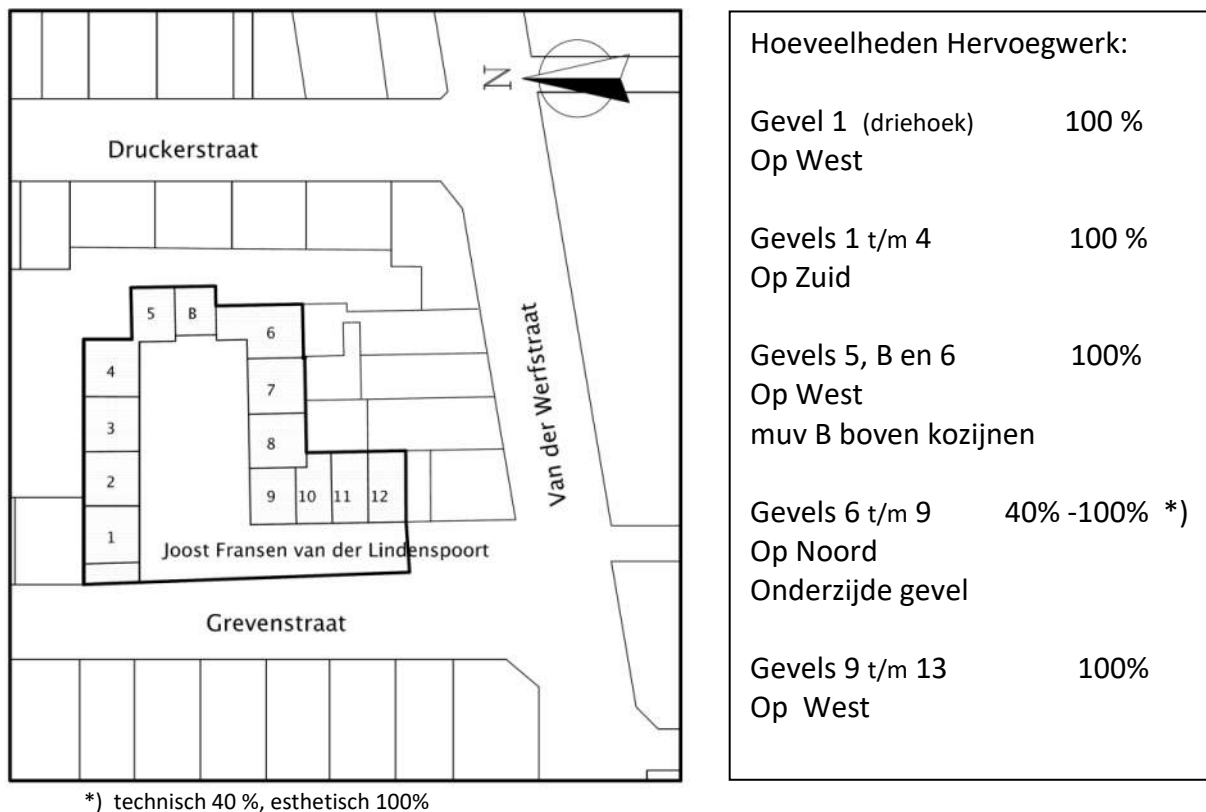
De staat van het voegwerk is slecht. In Figuur 15 wordt voor de diverse gevels een overzicht gegeven van de geadviseerde vervanging van voegwerk (in % van het oppervlak). Voor de verantwoording van de keuzen: zie sectie 1.2

Figuur 15: Plattegrond (tekening @bureau Lau) + advies hoeveelheden te herstellen voegwerk

Na onderzoek ter plaatse van de kwaliteit van het voegwerk wordt geadviseerd de in de rechter tabel van figuur 15 aangegeven hoeveelheden van het voegwerk te hervoegen.
