### Bijlage 3 Foto's te kappen boom (Quercus robur (zomereik))

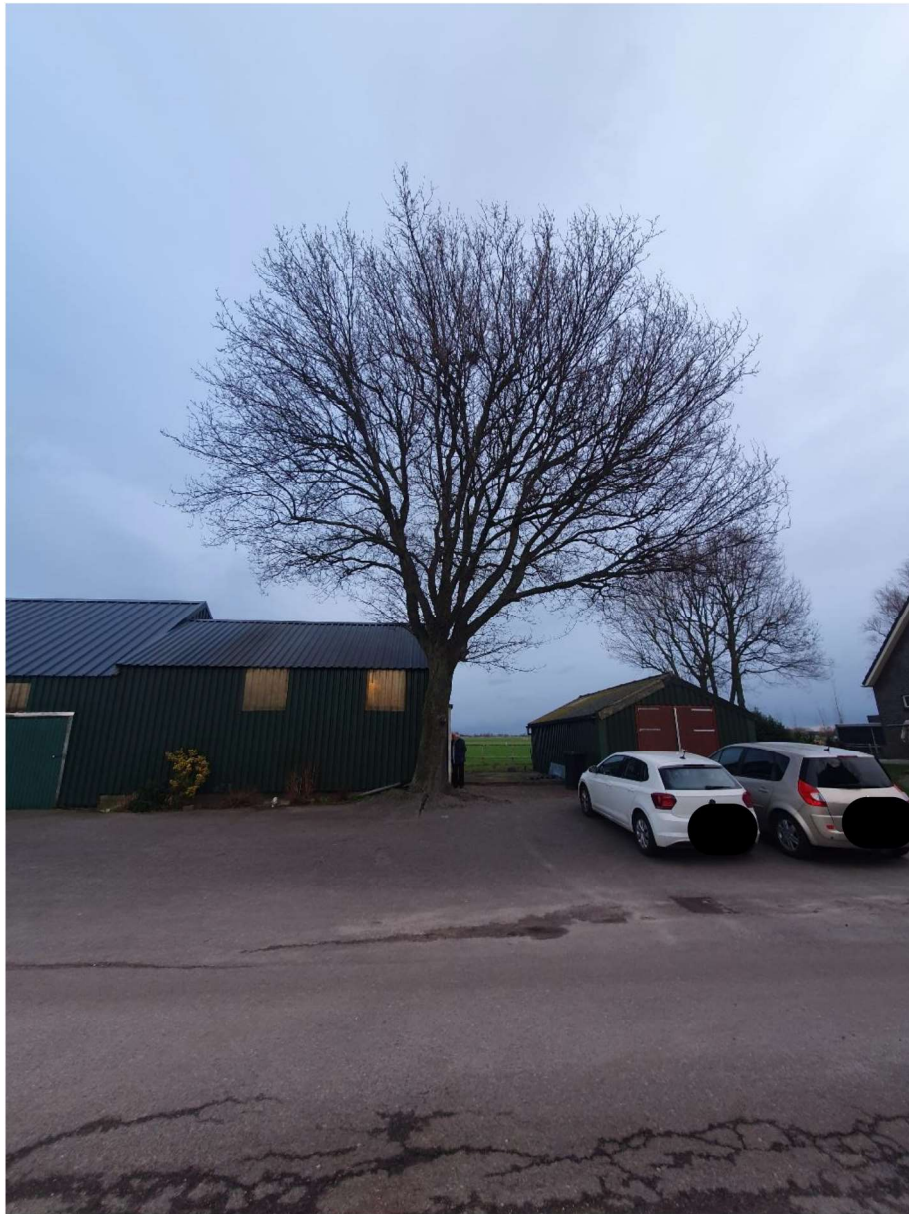
*Figuur 1 Te kappen boom Quercus robur*

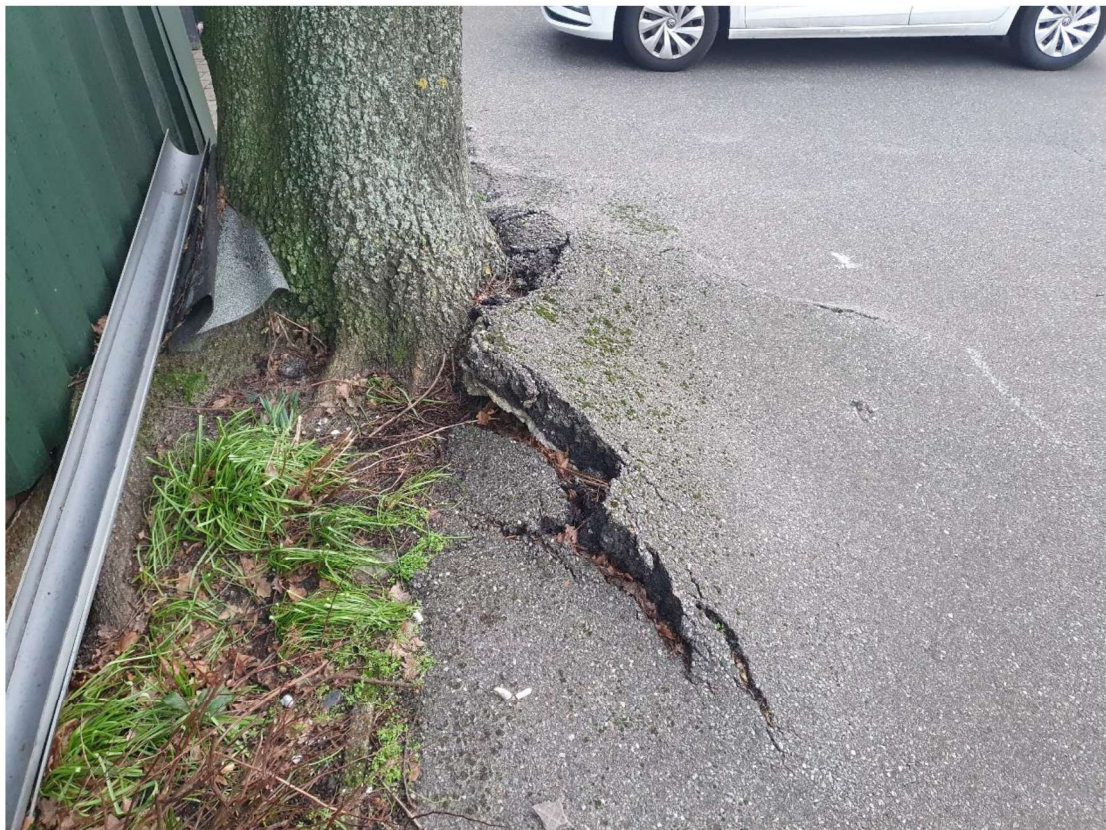
*Figuur 2 Opgedrukt asfalt door Quercus robur*

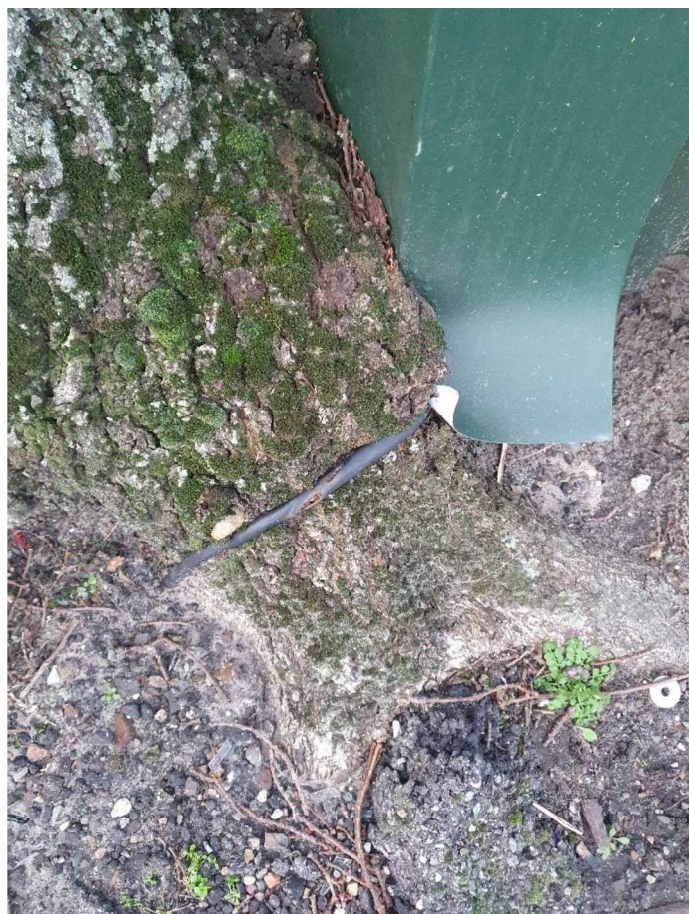
*Figuur 3 Beschadiging kabel en schuur*

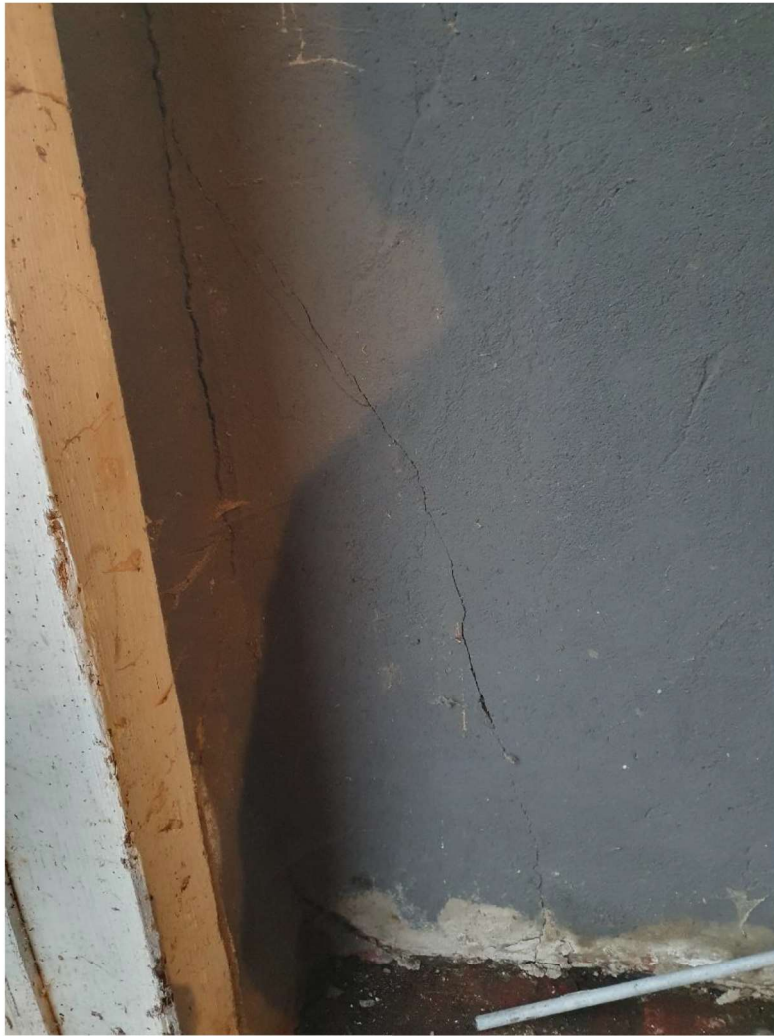
*Figuur 2 Beschadiging schuur en fundering (binnenkant schuur)*

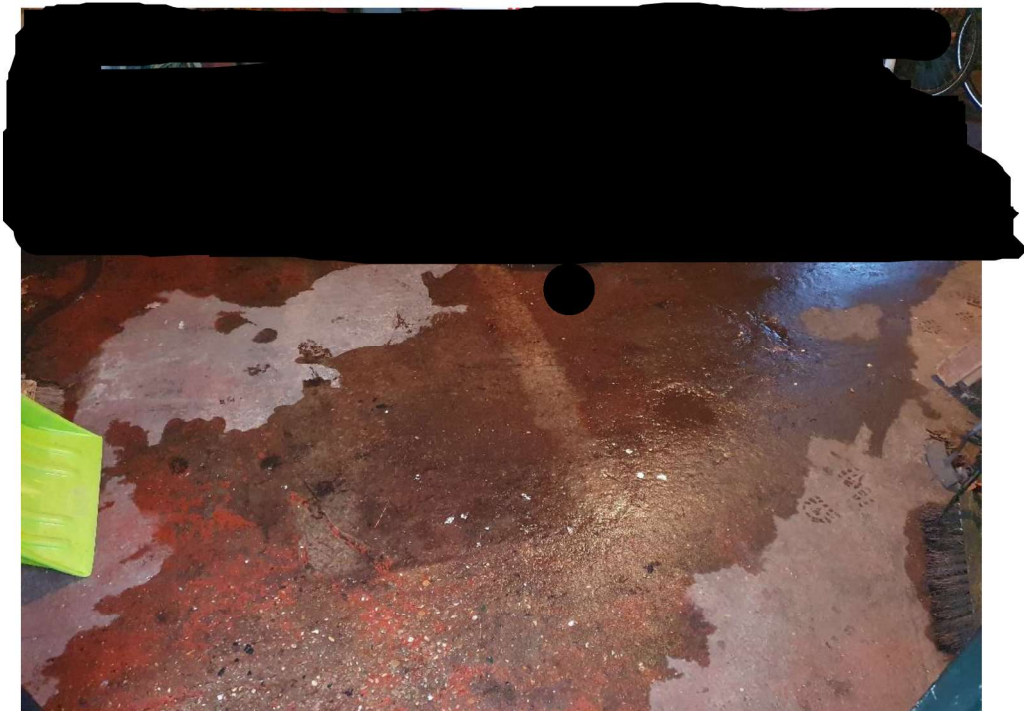
*Figuur 3 Lekkage in de schuur*
